**Rapport de repérage des matériaux et produits contenant de l'amiante avant réalisation de travaux dans un immeuble bâti**

**Nom du site :** DDFIP-NOGENT S.MARNE-SOULES

DDFIP NOGENT S.MARNE - Bureaux R+3 et R+4  
1 RUE JEAN SOULES  
94130 NOGENT SUR MARNE

**Référence du rapport :** 22026773/S1.1.4.rev2.R

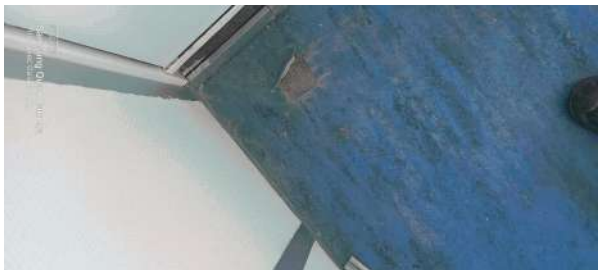
Prélèvement - P001 : R+3 / Open space - Lé plastique-  
(Absence d'amiante)

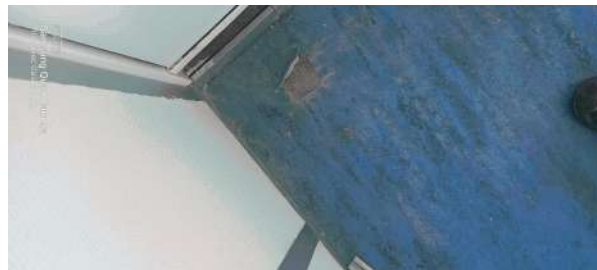
Prélèvement - P002 : R+3 / Open space - Ragréage, Colle-  
(Absence d'amiante)

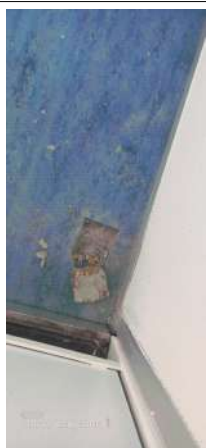
Prélèvement - P003 : R+3 / Bureau 2 à 4 - Ragréage, Colle-  
(Présence d'amiante)

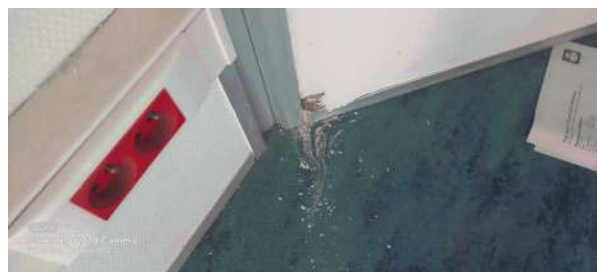
Prélèvement - P004 : R+3 / Bureau 2 à 4 - Panneau de cloison-  
(Absence d'amiante)

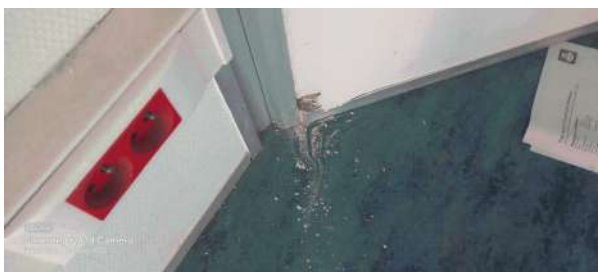
Prélèvement - P005 : R+3 / Open space - Panneau de cloison-  
(Absence d'amiante)

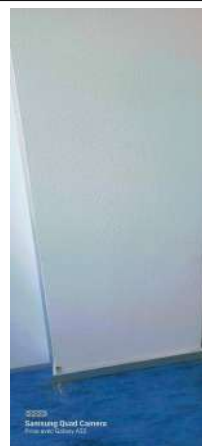
Prélèvement - P006 : R+3 / Bureau 2 à 4 - Enduit- (Absence  
d'amiante)

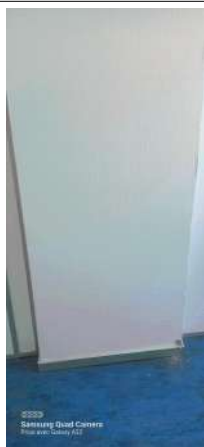
Prélèvement - P007 : R+3 / Bureau 2 à 4 - Enduit- (Absence d'amiante)

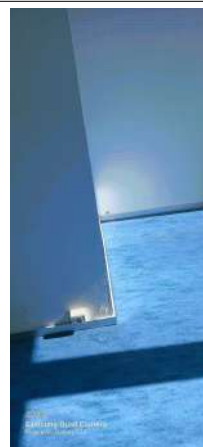
Prélèvement - P008 : R+3 / Bureau 5 - Enduit- (Absence d'amiante)

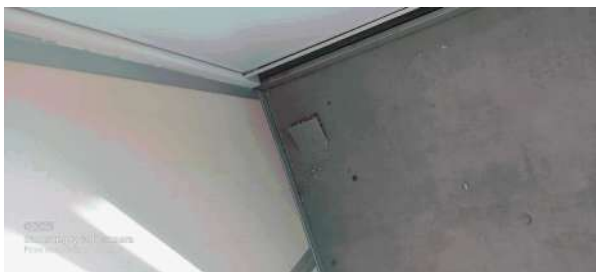
Prélèvement - P010 : R+4 / Bureau 47 - Ragraage, Colle- (Absence d'amiante)

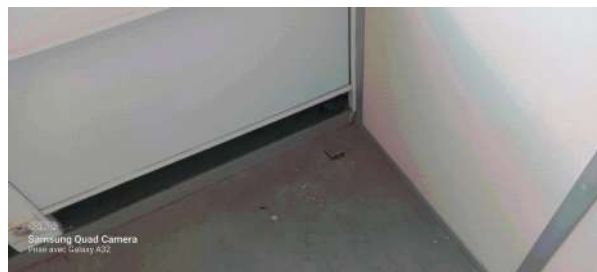
Prélèvement - P011 : R+4 / Bureau 411 - Ragraage, Colle- (Présence d'amiante)

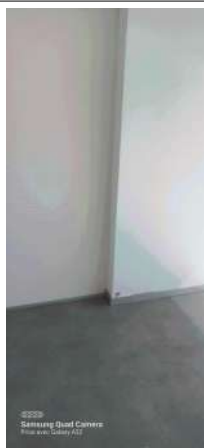
Prélèvement - P012 : R+4 / Bureau 41 - Enduit- (Absence d'amiante)

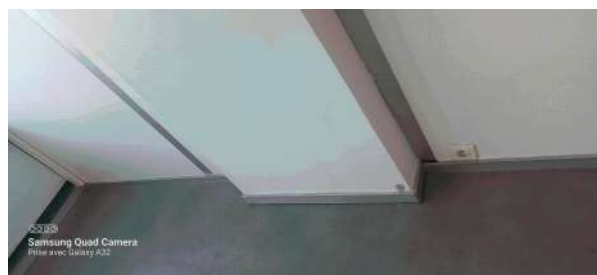
Prélèvement - P013 : R+4 / Bureau 410 - Enduit- (Absence d'amiante)

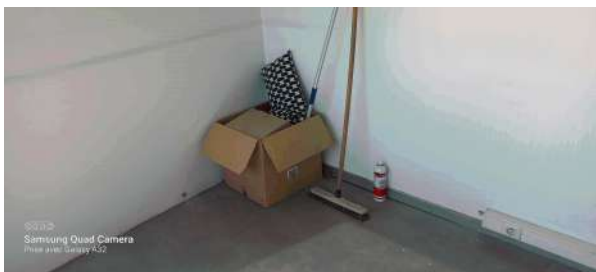
Prélèvement - P014 : R+4 / Bureau 41 - Enduit- (Absence d'amiante)

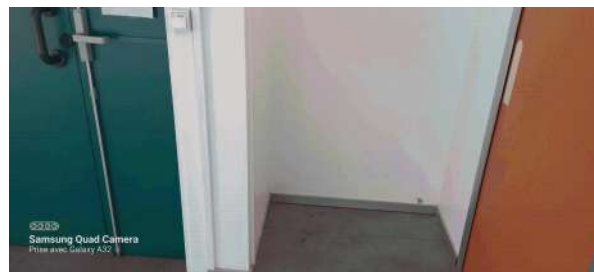
Prélèvement - P015 : R+4 / Bureau 40 - Enduit- (Absence d'amiante)

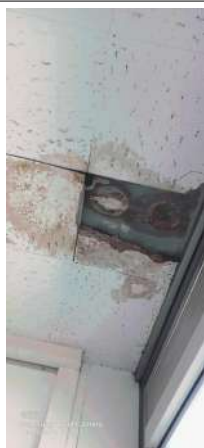
Prélèvement - P016 : R+4 / Bureau 47 - Panneau- (Absence d'amiante)

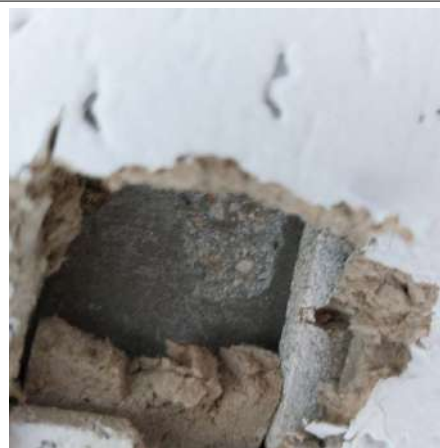
Prélèvement - P19 : R+4 / Bureau 48 à 49 - Enduit- (Absence d'amiante)

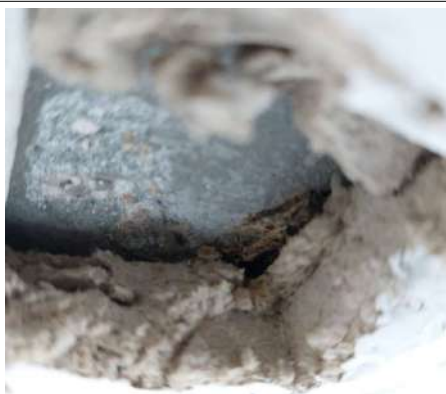
Prélèvement - P20 : R+4 / Bureau 48 à 49 - Plot de colle-  
(Absence d'amiante)

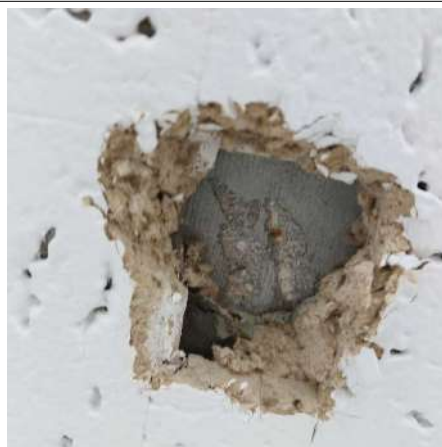
Prélèvement - P22 : R+4 / Bureau 410 - Enduit- (Présence  
d'amiante)

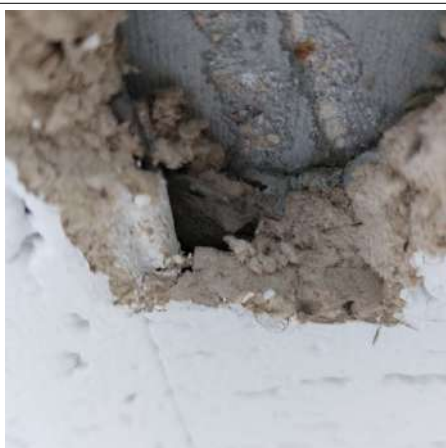
Prélèvement - P23 : R+4 / Bureau 410 - Plot de colle-  
(Présence d'amiante)

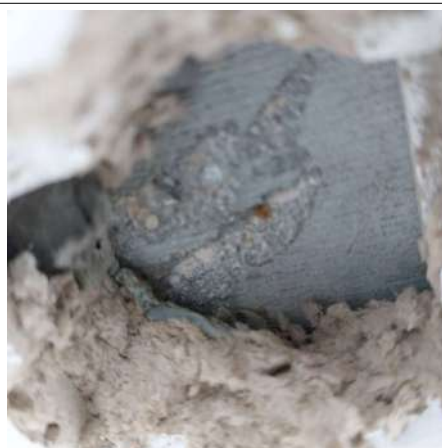
Prélèvement - P25 : R+4 / Bureau 41 - Enduit- (Présence  
d'amiante)

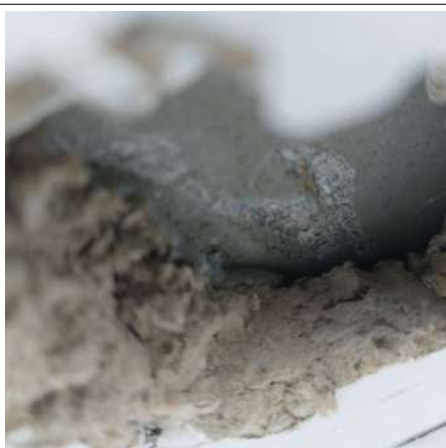
Prélèvement - P26 : R+4 / Bureau 41 - Plot de colle- (Présence  
d'amiante)

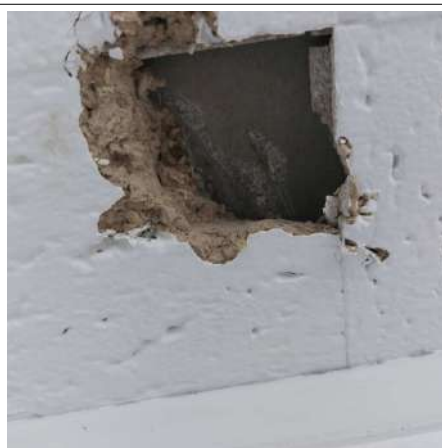
Prélèvement - P27 : R+3 / Open space - Plot de colle-  
(Présence d'amiante)

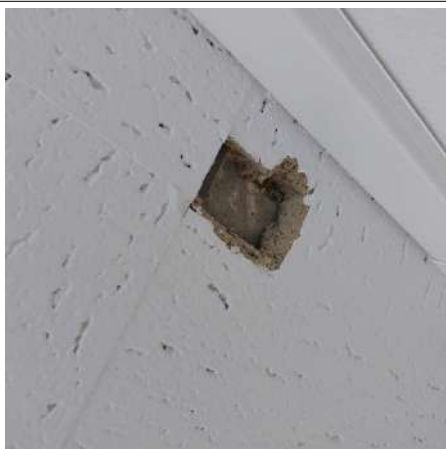
Prélèvement - P28 : R+3 / Open space - Enduit- (Absence d'amiante)

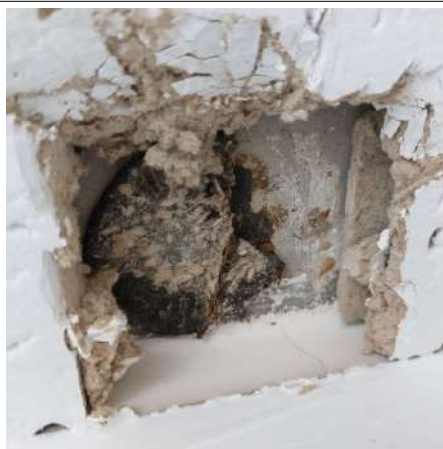
Prélèvement - P29 : R+3 / Box réception 1 - Plot de colle- (Absence d'amiante)

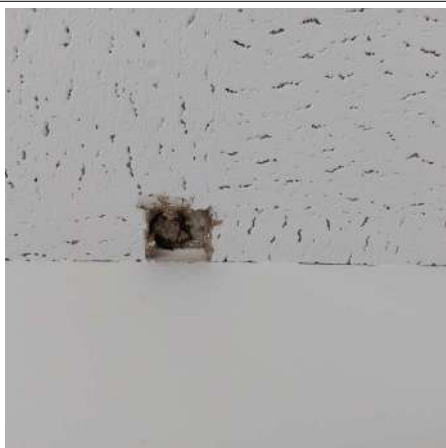
Prélèvement - P30 : R+3 / Box réception 1 - Enduit- (Absence d'amiante)

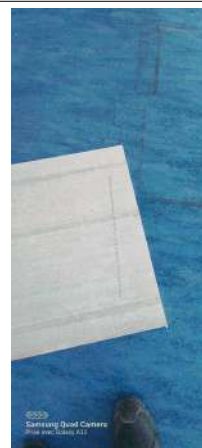
déclaré - : R+3 / Open space - Faux plafond- (Absence d'amiante)
