# Rapport de repérage des matériaux et produits contenant de l'amiante avant réalisation de travaux dans un immeuble bâti

Adresse : 95 Boulevard Pinel 69500 BRON

Désignation : Bâtiment 406

Date du rapport : 26/01/2026

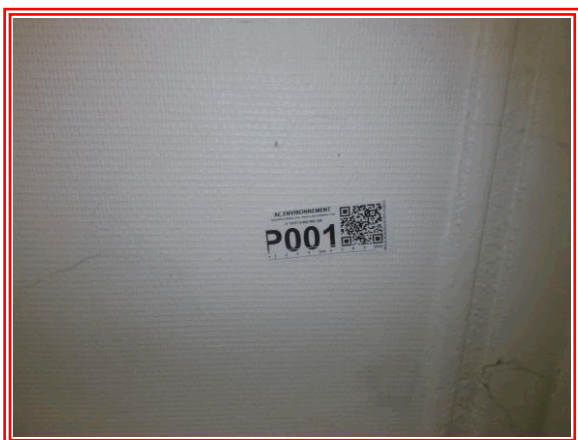
002EX031409 n°1 - 1 (P1) - RdC bâtiment 406 - Vol 10

| Localisation | Catégorie | Composant | Partie de composant | Sur avis / réf pré. |
|---|---|---|---|---|
| Vol 10 | Façades | Panneaux-sandwichs | Plaques | 002EX031409 n°1 |

| Plan | Localisation | Composant | Partie composant | Réf action | Observation | Précision loc. | Ref photo | Ref Pré. | Descriptif | Résultat | Conclusion |
|---|---|---|---|---|---|---|---|---|---|---|---|
| RdC<br>bâtiment<br>406 | Vol 10 | Panneaux-sa<br>ndwichs | Plaques | P1 | Réalisation<br>d'un<br>prélèvement | | 002EX<br>03140<br>9 n°1 -<br>1 | 002EX<br>03140<br>9 n°1 | Peinture /<br>Fibres-cime<br>nt - Effritable<br>/ Dur Fibreux<br>- Blanc / Gris | Positif | Présen<br>ce sur<br>analyse |

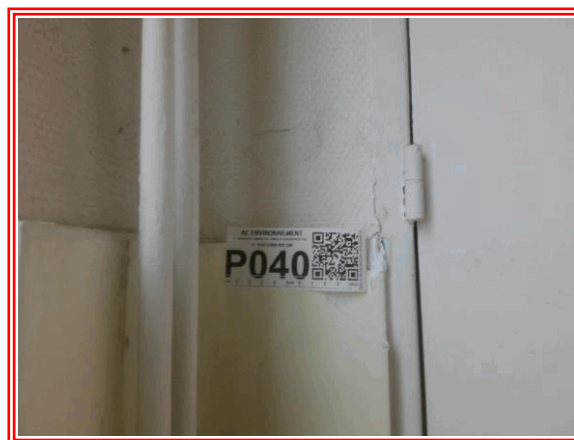
002EX031409 n°40 - 1 (P40) - RdC bâtiment 406 - Vol 13

| Localisation | Catégorie | Composant | Partie de composant | Sur avis / réf pré. |
|---|---|---|---|---|
| Vol 13 | Revêtement de mur | Revêtement de mur | Colle de carrelage (faïence) | 002EX031409 n°40 |

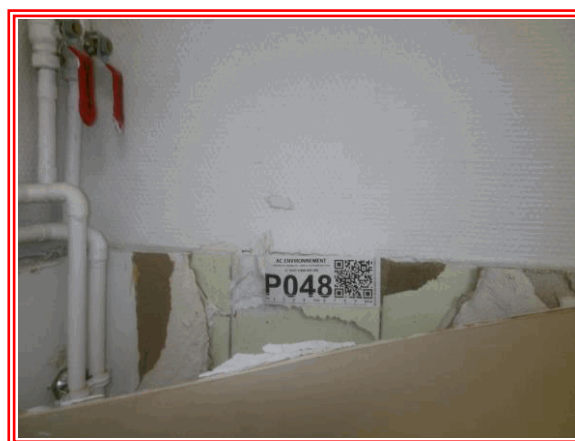
002EX031409 n°48 - 1 (P48) - RdC bâtiment 406 - Vol 12

| Localisation | Catégorie | Composant | Partie de composant | Sur avis / réf pré. |
|---|---|---|---|---|
| Vol 12 | Revêtement de mur | Revêtement de mur | Colle de carrelage (faïence) | 002EX031409 n°48 |

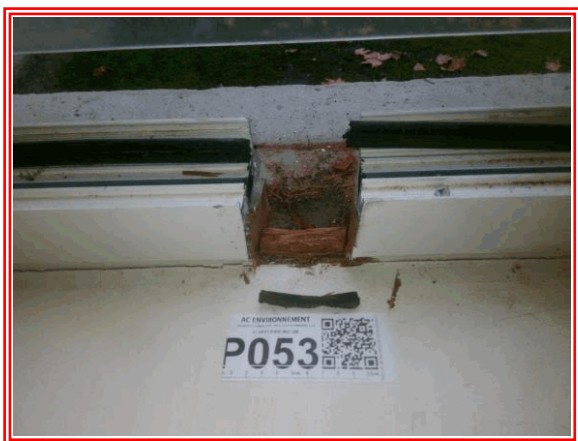
002EX031409 n°53 - 1 (P53) - RdC bâtiment 406 - Vol 23

| Localisation | Catégorie | Composant | Partie de composant | Sur avis / réf pré. |
|---|---|---|---|---|
| Vol 23 | Façades | Menuiseries | Joint de structure | 002EX031409 n°53 |

| Plan | Localisation | Composant | Partie composant | Réf action | Observation | Précision loc. | Ref photo | Ref Pré. | Descriptif | Résultat | Conclusion |
|---|---|---|---|---|---|---|---|---|---|---|---|
| RdC<br>bâtiment<br>406 | Vol 23 | Menuiseries | Joint de<br>structure | P53 | Réalisation<br>d'un<br>prélèvement | Joint de<br>structure<br>sur ancien<br>cadre bois | 002EX<br>03140<br>9 n°53<br>- 1 | 002EX<br>03140<br>9 n°53 | Matériau -<br>Résineux -<br>Noir | Positif | Présen<br>ce sur<br>analyse |

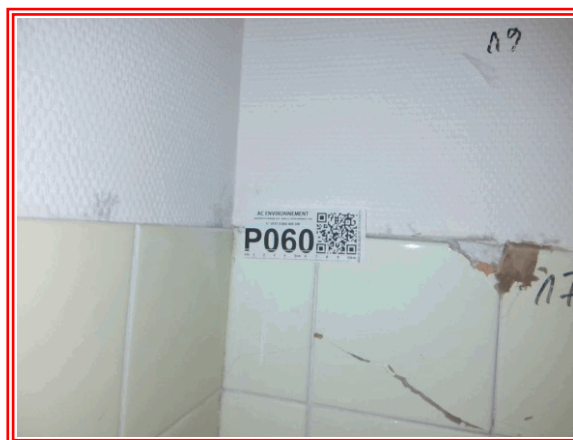
002EX031409-1 n°60 - 1 (P60) - RdC bâtiment 406 - Vol 13

| Localisation | Catégorie | Composant | Partie de composant | Sur avis / réf pré. |
|---|---|---|---|---|
| Vol 13 | Revêtement de mur | Revêtement de mur | Colle de carrelage (faïence) | P60 |

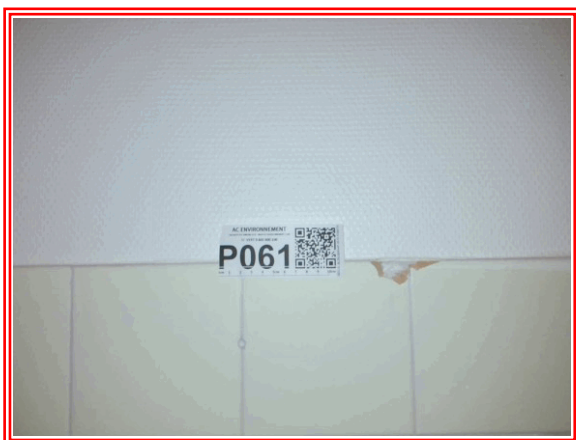
002EX031409-1 n°61 - 1 (P61) - RdC bâtiment 406 - Vol 13

| Localisation | Catégorie | Composant | Partie de composant | Sur avis / réf pré. |
|---|---|---|---|---|
| Vol 13 | Revêtement de mur | Revêtement de mur | Colle de carrelage (faïence) | P61 |

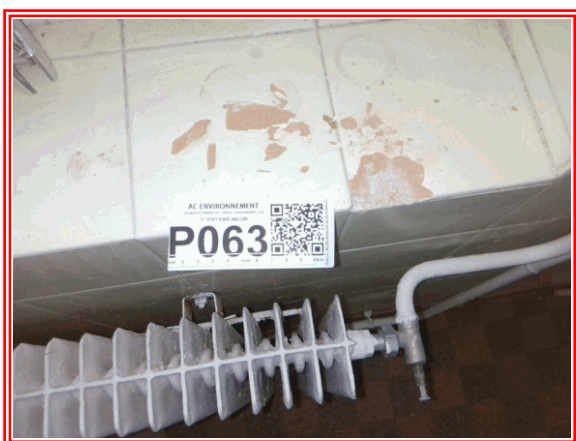
002EX031409-1 n°63 - 1 (P63) - RdC bâtiment 406 - Vol 12

| Localisation | Catégorie | Composant | Partie de composant | Sur avis / réf pré. |
|---|---|---|---|---|
| Vol 12 | Revêtement de mur | Revêtement de mur | Colle de carrelage (faïence) | P63 |

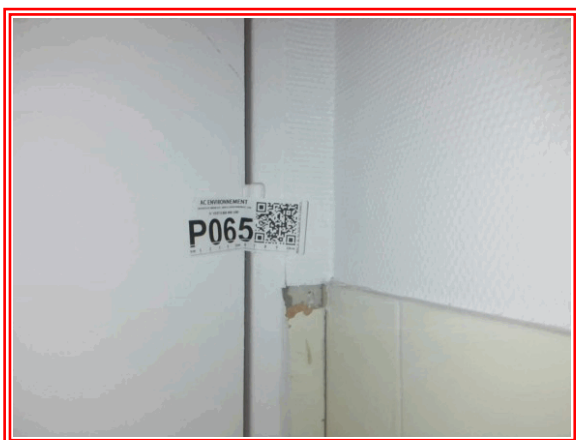
002EX031409-1 n°65 - 1 (P65) - RdC bâtiment 406 - Vol 12

| Localisation | Catégorie | Composant | Partie de composant | Sur avis / réf pré. |
|---|---|---|---|---|
| Vol 12 | Revêtement de mur | Revêtement de mur | Colle de carrelage (faïence) | P65 Phase 1 |
