## Rapport de Repérage des matériaux et produits contenant de l'amiante avant réalisation de travaux dans un immeuble bâti

Numéro de dossier : MA2212193619  
Rapport édité le : 12/04/2023

Place du Recteur Henri le Moal  
BATIMENT H - BL1/BL2  
35000 Rennes

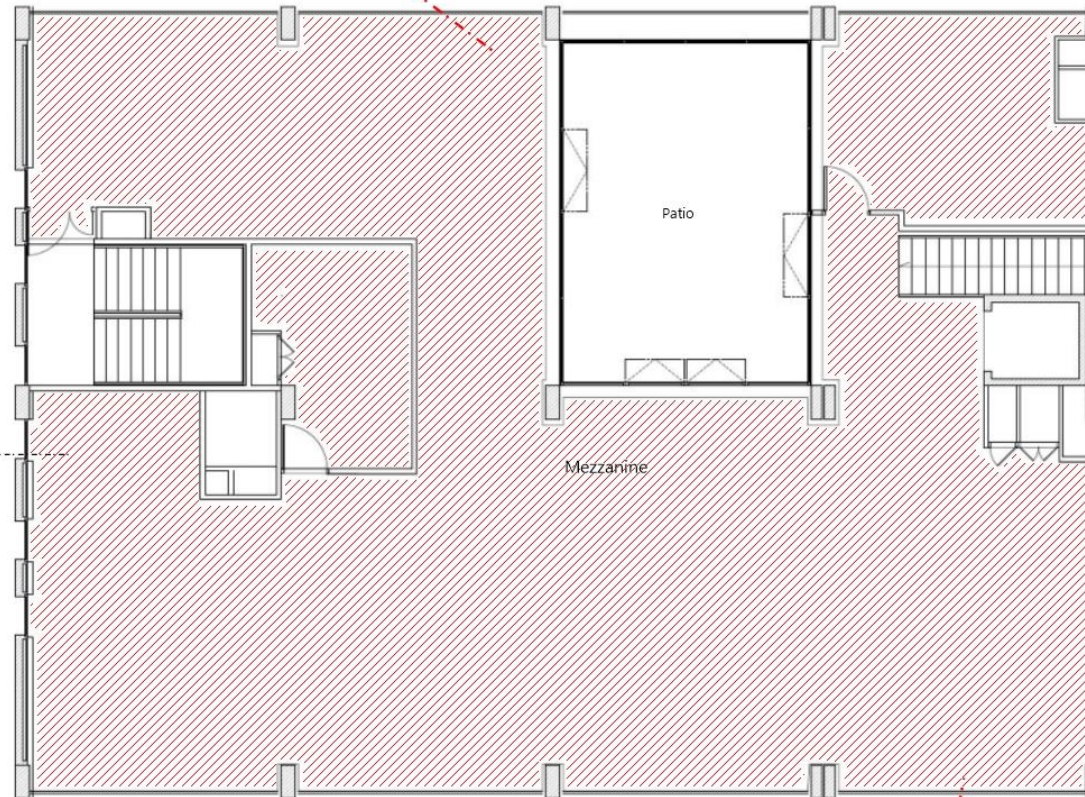
**P129 Colle jaune + ragréage + colle bitumineuse (non séparable)**  
(cf. tableau des analyses)

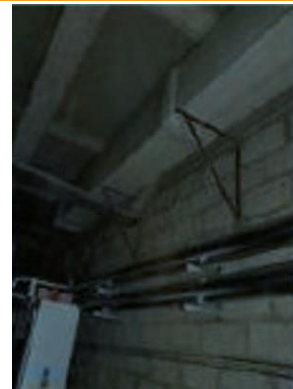
| Sous-station primaire | | 1 | Conduit | Oui<br>Rez de jardin BL1 - Sous-station primaire : Conduit | <u>Identifiant:</u> ZPSO101<br><u>Réf. échantillon:</u> MA2212193619/P178<br><u>Réf. laboratoire:</u> IT072303-43895<br><u>Description:</u> Conduit en fibres-ciment<br><u>Composant de la construction:</u> 6 - Conduits et accessoires intérieurs - Conduits de fluides (air, eau, vapeur, fumée, échappement, autres fluides)<br><u>Partie à sonder:</u> Conduit en fibres-ciment<br><u>Justificatif:</u> Après analyse en laboratoire | <u>Analyse:</u><br>P178<br><u>Partie analysée par le laboratoire:</u><br>- Fibrociment gris avec fibres visibles :<br>Présence d'amiante | |
