## Rapport de mission de repérage des matériaux et produits contenant de l'amiante avant démolition d'un immeuble bâti

| Numéro de rapport | 67799-134607 A |
| Adresse de l'immeuble | rive gauche/Lieudit le grand étang<br>Ecluse N°21 de Moulin brûlé |
| | 02100 MORCOURT |

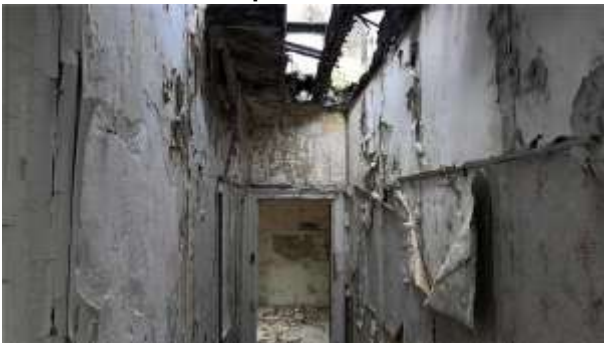
| PRELEVEMENT : P001 | | | |

| PRELEVEMENT : P001 | | | |
|---|---|---|---|
| Nom du client<br>VOIES NAVIGABLES DE FRANCE<br>LOT 2 BASSIN DE LA SEINE | Numéro de dossier<br>67799-134607 | Pièce ou local – Composant<br>RDC - Local n°1 - Mur donnant sur l'extérieur - A | |
| Nom de l'opérateur<br>DRON Sebastien | Date de prélèvement<br>05/06/2023 | Partie de composant<br>Plâtre | |

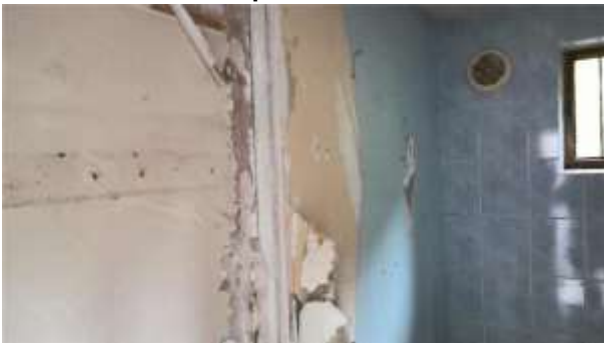
| PRELEVEMENT : P002 | | | |

| PRELEVEMENT : P002 | | | |
|---|---|---|--|
| Nom du client<br>VOIES NAVIGABLES DE FRANCE<br>LOT 2 BASSIN DE LA SEINE | Numéro de dossier<br>67799-134607 | Pièce ou local – Composant<br>RDC - Local n°2 - Murs - BCD | |
| Nom de l'opérateur<br>DRON Sebastien | Date de prélèvement<br>05/06/2023 | Partie de composant<br>Calicot + platre | |

| Référence Couche | Description visuelle | Epaisseur (cm) | Conclusion amiante |
|---|---|---|---|
| CUST 01 | Matériau semi-dur de type plâtre (blanc) | 0 | Fibres d'amiante non détectées |

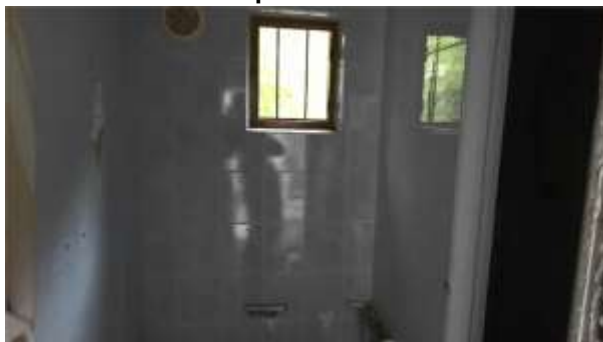
**PRELEVEMENT : P003****Emplacement :**

| <b>Nom du client</b><br>VOIES NAVIGABLES DE FRANCE<br>LOT 2 BASSIN DE LA SEINE | <b>Numéro de dossier</b><br>67799-134607 | <b>Pièce ou local – Composant</b><br>RDC - Local n°2 - Revêtement de mur - C et D |
| <b>Nom de l'opérateur</b><br>DRON Sebastien | <b>Date de prélèvement</b><br>05/06/2023 | <b>Partie de composant</b><br>colle faïences |

| Référence Couche | Description visuelle | Epaisseur (cm) | Conclusion amiante |
|---|---|---|---|
| RAW PRODUCT | Matériau dur de type carrelage, faïence (bleu) ; matériau de type peinture (blanc) ; matériau dur de type ciment-colle (beige) ; matériau semi-dur (blanc) | 0 | Fibres d'amiante non détectées |

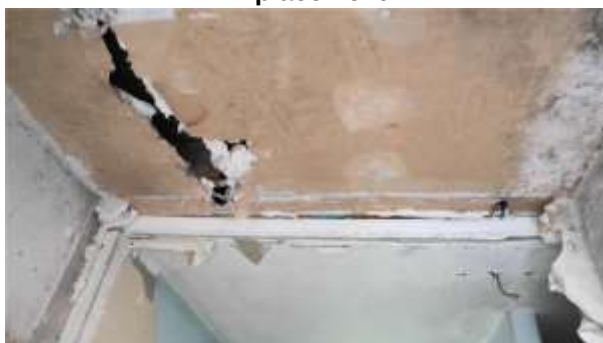
**PRELEVEMENT : P004****Emplacement :**

| <b>Nom du client</b><br>VOIES NAVIGABLES DE FRANCE<br>LOT 2 BASSIN DE LA SEINE | <b>Numéro de dossier</b><br>67799-134607 | <b>Pièce ou local – Composant</b><br>RDC - Local n°2 - Plafond - Plafond |
| <b>Nom de l'opérateur</b><br>DRON Sebastien | <b>Date de prélèvement</b><br>05/06/2023 | <b>Partie de composant</b><br>Platre |

| Référence Couche | Description visuelle | Epaisseur (cm) | Conclusion amiante |
|---|---|---|---|
| RAW PRODUCT | Matériau de type système d'enduit peinture (blanc) ; matériau souple fibreux de type papier, carton (marron) ; matériau semi-dur de type plâtre (blanc) en traces | 0 | Fibres d'amiante non détectées |

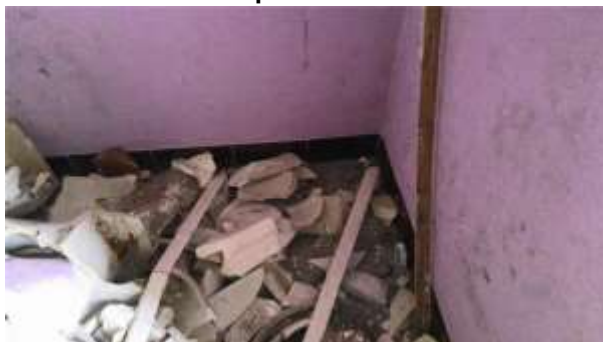
**PRELEVEMENT : P005****Emplacement :**

| <b>Nom du client</b><br>VOIES NAVIGABLES DE FRANCE<br>LOT 2 BASSIN DE LA SEINE | <b>Numéro de dossier</b><br>67799-134607 | <b>Pièce ou local – Composant</b><br>RDC - Local n°2 - Revêtement de mur - Toutes zones |
| <b>Nom de l'opérateur</b><br>DRON Sebastien | <b>Date de prélèvement</b><br>05/06/2023 | <b>Partie de composant</b><br>Colle plinthes |

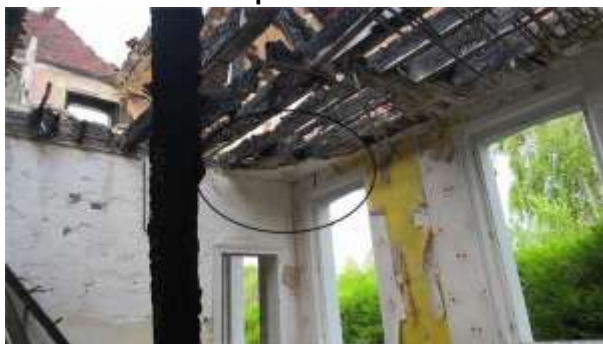
## PRELEVEMENT : P006

| Nom du client<br>VOIES NAVIGABLES DE FRANCE<br>LOT 2 BASSIN DE LA SEINE | Numéro de dossier<br>67799-134607 | Pièce ou local – Composant<br>RDC - Local n°3 - Plafond - Plafond | |
| Nom de l’opérateur<br>DRON Sebastien | Date de prélèvement<br>05/06/2023 | Partie de composant<br>Plâtre | |

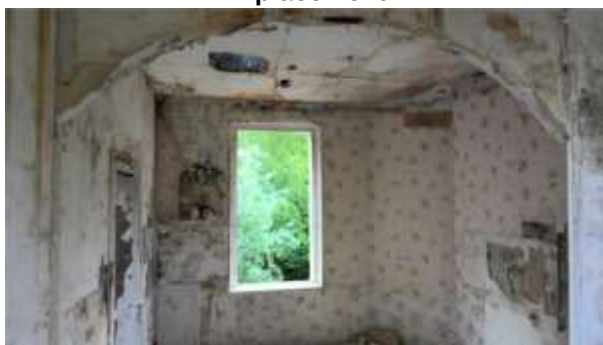
## PRELEVEMENT : P007

| <b>Nom du client</b><br>VOIES NAVIGABLES DE FRANCE<br>LOT 2 BASSIN DE LA SEINE | <b>Numéro de dossier</b><br>67799-134607 | <b>Pièce ou local – Composant</b><br>RDC - Local n°4 - Ensemble des<br>murs - Toutes zones | |
| <b>Nom de l'opérateur</b><br>DRON Sebastien | <b>Date de prélèvement</b><br>05/06/2023 | <b>Partie de composant</b><br>Plâtre | |

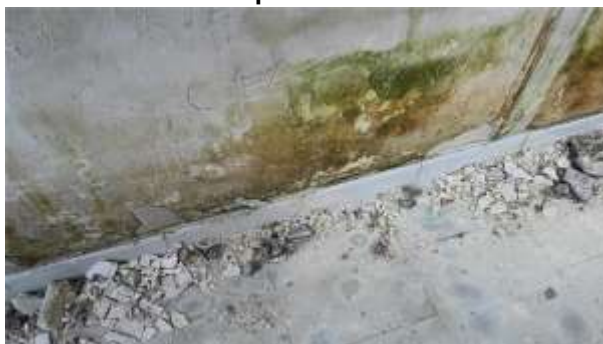
## PRELEVEMENT : P008

| Nom du client<br>VOIES NAVIGABLES DE FRANCE<br>LOT 2 BASSIN DE LA SEINE | Numéro de dossier<br>67799-134607 | Pièce ou local – Composant<br>RDC - Local n°4 - Revêtement de mur - Toutes zones | |
| Nom de l’opérateur<br>DRON Sebastien | Date de prélèvement<br>05/06/2023 | Partie de composant<br>Colle plinthes | |

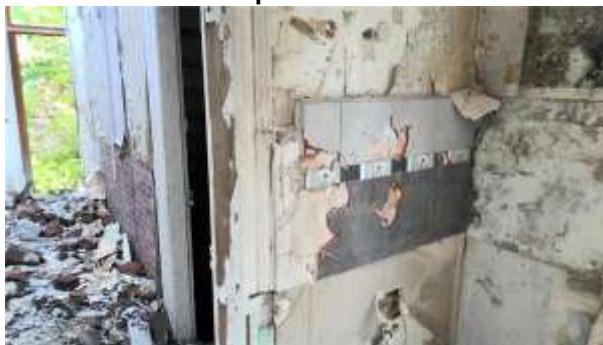
## PRELEVEMENT : P009

| Nom du client<br>VOIES NAVIGABLES DE FRANCE<br>LOT 2 BASSIN DE LA SEINE | Numéro de dossier<br>67799-134607 | Pièce ou local – Composant<br>RDC - Local n°4 - Revêtement de mur - A | |
| Nom de l’opérateur<br>DRON Sebastien | Date de prélèvement<br>05/06/2023 | Partie de composant<br>Colle faïences | |

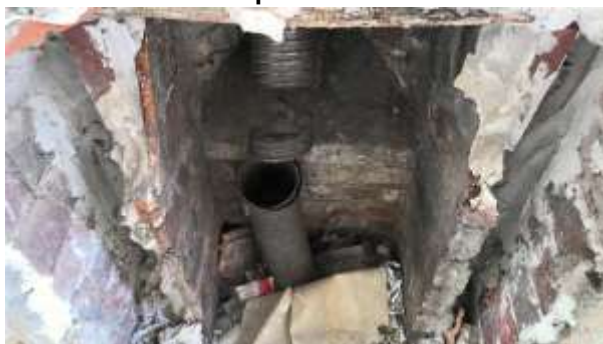
## PRELEVEMENT : P010

| Nom du client<br>VOIES NAVIGABLES DE FRANCE<br>LOT 2 BASSIN DE LA SEINE | Numéro de dossier<br>67799-134607 | Pièce ou local – Composant<br>RDC - Local n°4 - Conduit de<br>cheminée - C et D | |
| Nom de l’opérateur<br>DRON Sebastien | Date de prélèvement<br>05/06/2023 | Partie de composant<br>Plâtre | |

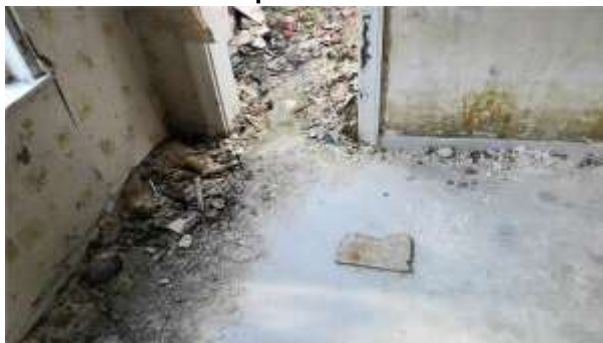
## PRELEVEMENT : P011

| Nom du client<br>VOIES NAVIGABLES DE FRANCE<br>LOT 2 BASSIN DE LA SEINE | Numéro de dossier<br>67799-134607 | Pièce ou local – Composant<br>RDC - Local n°4 - Plancher - Sol | |
| Nom de l’opérateur<br>DRON Sebastien | Date de prélèvement<br>05/06/2023 | Partie de composant<br>Colle carrelage | |

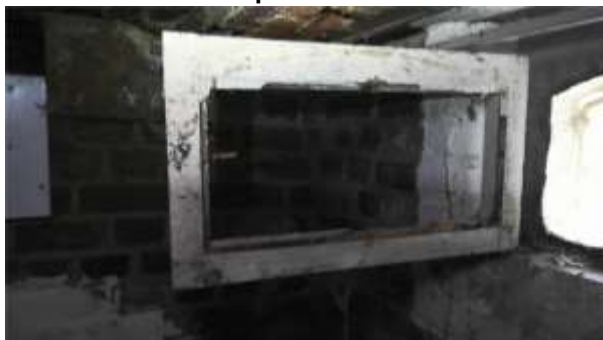
## PRELEVEMENT : P012

| <b>Nom du client</b><br>VOIES NAVIGABLES DE FRANCE<br>LOT 2 BASSIN DE LA SEINE | <b>Numéro de dossier</b><br>67799-134607 | <b>Pièce ou local – Composant</b><br>Sous-sol - Local n°5 - Fenêtre. - Mur. | |
| <b>Nom de l'opérateur</b><br>DRON Sebastien | <b>Date de prélèvement</b><br>05/06/2023 | <b>Partie de composant</b><br>Mastic | |

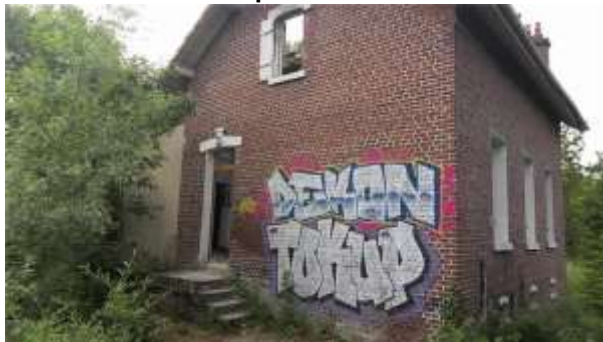
## PRELEVEMENT : P013

| <b>Nom du client</b><br>VOIES NAVIGABLES DE FRANCE<br>LOT 2 BASSIN DE LA SEINE | <b>Numéro de dossier</b><br>67799-134607 | <b>Pièce ou local – Composant</b><br>Extérieur - Pignon gauche - Mur de<br>facade - Mur | |
| <b>Nom de l'opérateur</b><br>DRON Sebastien | <b>Date de prélèvement</b><br>05/06/2023 | <b>Partie de composant</b><br>Joint d'assemblage | |

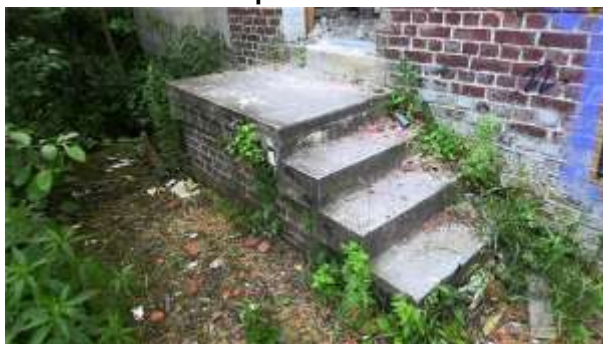
## PRELEVEMENT : P014

| <b>Nom du client</b><br>VOIES NAVIGABLES DE FRANCE<br>LOT 2 BASSIN DE LA SEINE | <b>Numéro de dossier</b><br>67799-134607 | <b>Pièce ou local – Composant</b><br>Extérieur - Pignon gauche - Escalier<br>- |
| <b>Nom de l'opérateur</b><br>DRON Sebastien | <b>Date de prélèvement</b><br>05/06/2023 | <b>Partie de composant</b><br>Béton |

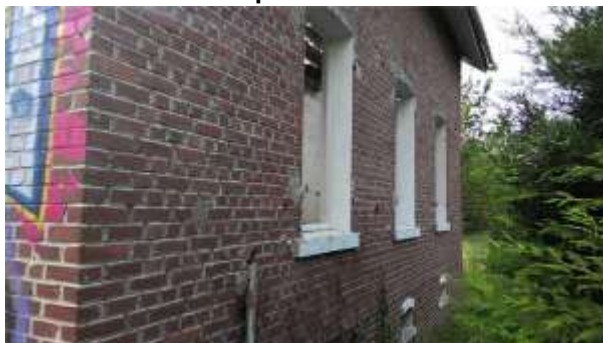
## PRELEVEMENT : P015

| <b>Nom du client</b><br>VOIES NAVIGABLES DE FRANCE<br>LOT 2 BASSIN DE LA SEINE | <b>Numéro de dossier</b><br>67799-134607 | <b>Pièce ou local – Composant</b><br>Extérieur - Façade avant - Appuis de<br>fenêtre - Mur |
| <b>Nom de l'opérateur</b><br>DRON Sebastien | <b>Date de prélèvement</b><br>05/06/2023 | <b>Partie de composant</b><br>Béton |

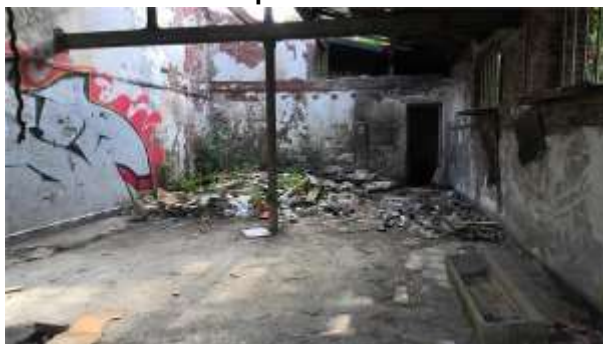
## PRELEVEMENT : P016

| <b>Nom du client</b><br>VOIES NAVIGABLES DE FRANCE<br>LOT 2 BASSIN DE LA SEINE | <b>Numéro de dossier</b><br>67799-134607 | <b>Pièce ou local – Composant</b><br>Extérieur - Atelier 1 - Ensemble des<br>murs - Toutes zones |
| <b>Nom de l'opérateur</b><br>DRON Sebastien | <b>Date de prélèvement</b><br>05/06/2023 | <b>Partie de composant</b><br>Plâtre |

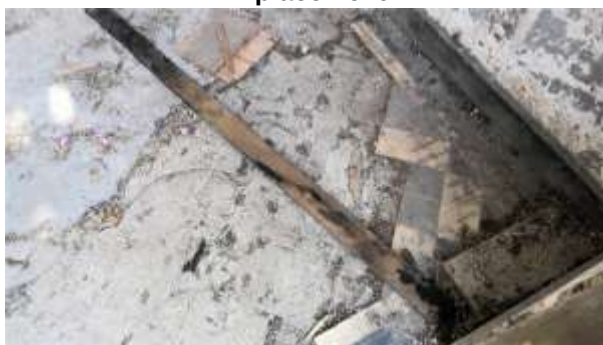
## PRELEVEMENT : P017

| <b>Nom du client</b><br>VOIES NAVIGABLES DE FRANCE<br>LOT 2 BASSIN DE LA SEINE | <b>Numéro de dossier</b><br>67799-134607 | <b>Pièce ou local – Composant</b><br>Extérieur - Atelier 1 - Plancher - Sol |
| <b>Nom de l'opérateur</b><br>DRON Sebastien | <b>Date de prélèvement</b><br>05/06/2023 | <b>Partie de composant</b><br>Colle carrelage |

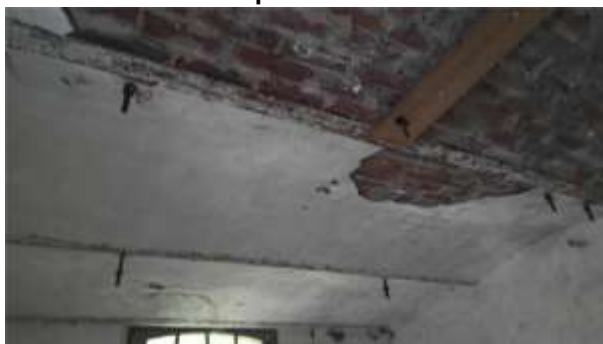
## PRELEVEMENT : P018

| Nom du client<br>VOIES NAVIGABLES DE FRANCE<br>LOT 2 BASSIN DE LA SEINE | Numéro de dossier<br>67799-134607 | Pièce ou local – Composant<br>Extérieur - Atelier 2 - Plafond - Plafond | |
| Nom de l’opérateur<br>DRON Sebastien | Date de prélèvement<br>05/06/2023 | Partie de composant<br>Plâtre | |

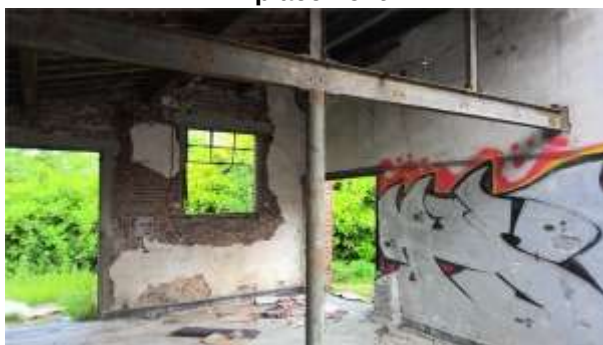
## PRELEVEMENT : P019

| Nom du client<br>VOIES NAVIGABLES DE FRANCE<br>LOT 2 BASSIN DE LA SEINE | Numéro de dossier<br>67799-134607 | Pièce ou local – Composant<br>Extérieur - Atelier 2 - Poteau - Du sol<br>au plafond | |
| Nom de l’opérateur<br>DRON Sebastien | Date de prélèvement<br>05/06/2023 | Partie de composant<br>Métal - Peinture | |

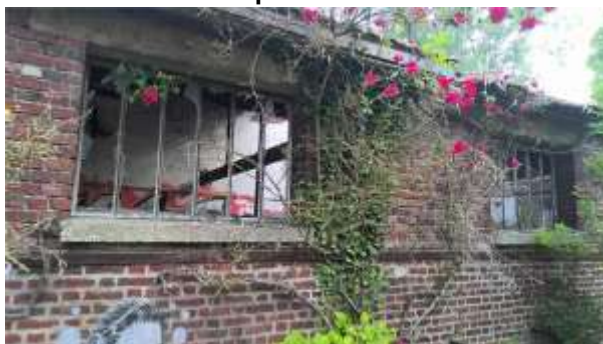
## PRELEVEMENT : P020

| <b>Nom du client</b><br>VOIES NAVIGABLES DE FRANCE<br>LOT 2 BASSIN DE LA SEINE | <b>Numéro de dossier</b><br>67799-134607 | <b>Pièce ou local – Composant</b><br>Extérieur - Atelier 1 - Fenêtre. - AD | |
| <b>Nom de l’opérateur</b><br>DRON Sebastien | <b>Date de prélèvement</b><br>05/06/2023 | <b>Partie de composant</b><br>Mastic | |

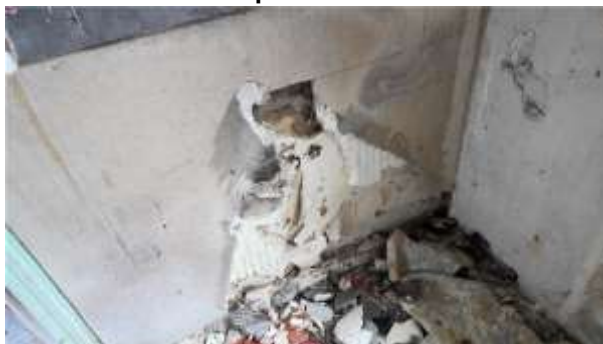
## PRELEVEMENT : P021

| <b>Nom du client</b><br>VOIES NAVIGABLES DE FRANCE<br>LOT 2 BASSIN DE LA SEINE | <b>Numéro de dossier</b><br>67799-134607 | <b>Pièce ou local – Composant</b><br>RDC - Local n°1 - Murs - A | |
| <b>Nom de l’opérateur</b><br>DRON Sebastien | <b>Date de prélèvement</b><br>05/06/2023 | <b>Partie de composant</b><br>Plot colle platre BA13 | |
