## Rapport de mission de repérage des matériaux et produits contenant de l'amiante avant démolition d'un immeuble bâti

| Numéro de rapport | 67799-134609 A |
| Adresse de l'immeuble | rive gauche/Lieudit le village<br>Ecluse N°21 de Moulin brûlé |
| | 02100 MORCOURT |

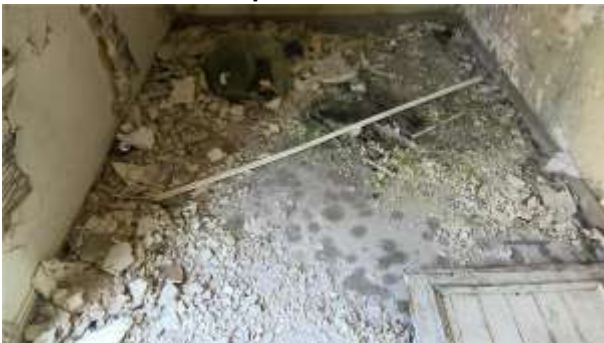
| PRELEVEMENT : P001 | | | |
|---|---|---|---|
| Nom du client<br>VOIES NAVIGABLES DE FRANCE<br>LOT 2 BASSIN DE LA SEINE | Numéro de dossier<br>67799-134609 | | Pièce ou local – Composant<br>RDC - Local n°1 - Plancher - Sol |
| Nom de l'opérateur<br>DRON Sebastien | Date de prélèvement<br>06/06/2023 | | Partie de composant<br>Colle carrelage |

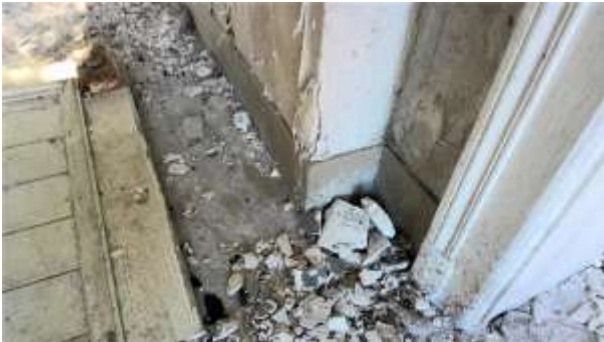
| PRELEVEMENT : P002 | | | |

| PRELEVEMENT : P002 | | | |
|---|---|---|---|
| Nom du client<br>VOIES NAVIGABLES DE FRANCE<br>LOT 2 BASSIN DE LA SEINE | Numéro de dossier<br>67799-134609 | | Pièce ou local – Composant<br>RDC - Local n°1 - Revêtement de mur - Toutes zones |
| Nom de l'opérateur<br>DRON Sebastien | Date de prélèvement<br>06/06/2023 | | Partie de composant<br>Colle plinthes |

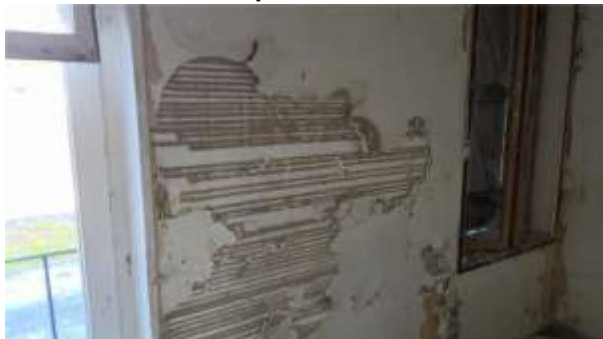
**PRELEVEMENT : P003****Emplacement :**

| <b>Nom du client</b><br>VOIES NAVIGABLES DE FRANCE<br>LOT 2 BASSIN DE LA SEINE | <b>Numéro de dossier</b><br>67799-134609 | <b>Pièce ou local – Composant</b><br>RDC - Local n°1 - Mur donnant sur l'extérieur - A |
| <b>Nom de l'opérateur</b><br>DRON Sebastien | <b>Date de prélèvement</b><br>06/06/2023 | <b>Partie de composant</b><br>Plâtre |

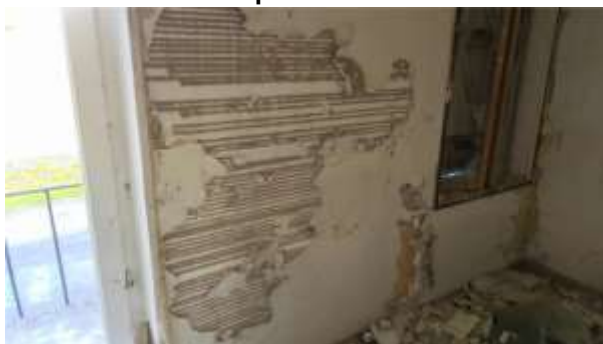
## PRELEVEMENT : P004

| <b>Nom du client</b><br>VOIES NAVIGABLES DE FRANCE<br>LOT 2 BASSIN DE LA SEINE | <b>Numéro de dossier</b><br>67799-134609 | <b>Pièce ou local – Composant</b><br>RDC - Local n°1 - Mur donnant sur<br>l'extérieur - A |
| <b>Nom de l'opérateur</b><br>DRON Sebastien | <b>Date de prélèvement</b><br>06/06/2023 | <b>Partie de composant</b><br>Calicot + plâtre |

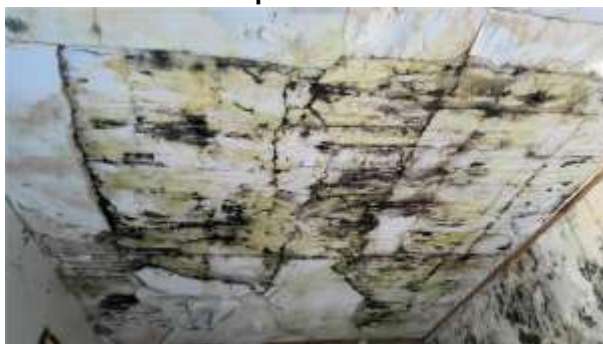
## PRELEVEMENT : P005

| Nom du client<br>VOIES NAVIGABLES DE FRANCE<br>LOT 2 BASSIN DE LA SEINE | Numéro de dossier<br>67799-134609 | Pièce ou local – Composant<br>RDC - Local n°1 - Plafond - Plafond | |
| Nom de l’opérateur<br>DRON Sebastien | Date de prélèvement<br>06/06/2023 | Partie de composant<br>Plâtre | |

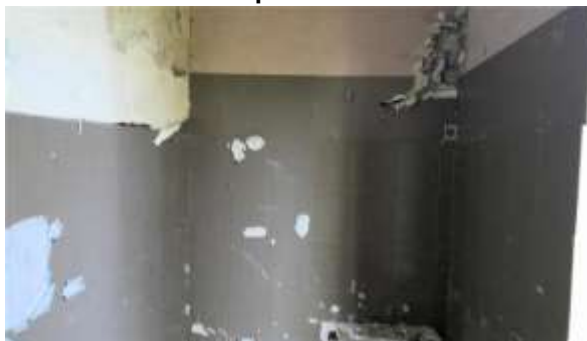
## PRELEVEMENT : P006

| <b>Nom du client</b><br>VOIES NAVIGABLES DE FRANCE<br>LOT 2 BASSIN DE LA SEINE | <b>Numéro de dossier</b><br>67799-134609 | <b>Pièce ou local – Composant</b><br>RDC - Local n°2 - Revêtement de mur - BCD |
| <b>Nom de l'opérateur</b><br>DRON Sebastien | <b>Date de prélèvement</b><br>06/06/2023 | <b>Partie de composant</b><br>Colle faïences blanche |

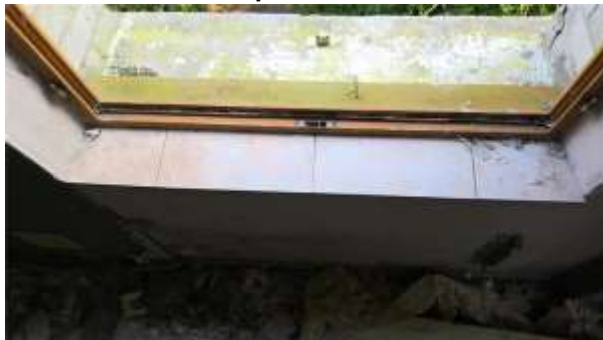
## PRELEVEMENT : P007

| <b>Nom du client</b><br>VOIES NAVIGABLES DE FRANCE<br>LOT 2 BASSIN DE LA SEINE | <b>Numéro de dossier</b><br>67799-134609 | <b>Pièce ou local – Composant</b><br>RDC - Local n°2 - Revêtement de mur - D |
| <b>Nom de l'opérateur</b><br>DRON Sebastien | <b>Date de prélèvement</b><br>06/06/2023 | <b>Partie de composant</b><br>Colle faïences beige |

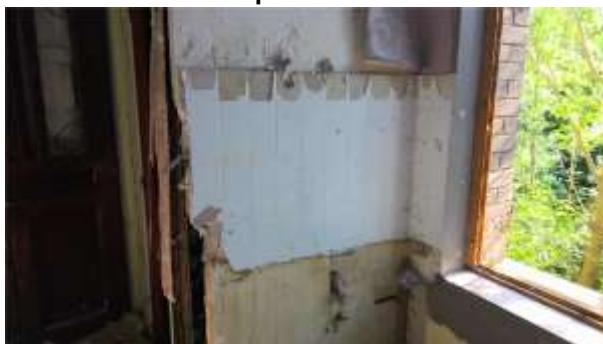
## PRELEVEMENT : P008

| Nom du client<br>VOIES NAVIGABLES DE FRANCE<br>LOT 2 BASSIN DE LA SEINE | Numéro de dossier<br>67799-134609 | Pièce ou local – Composant<br>RDC - Local n°4 - Revêtement de mur - DEF | |
| Nom de l’opérateur<br>DRON Sebastien | Date de prélèvement<br>06/06/2023 | Partie de composant<br>Colle faïences blanche | |

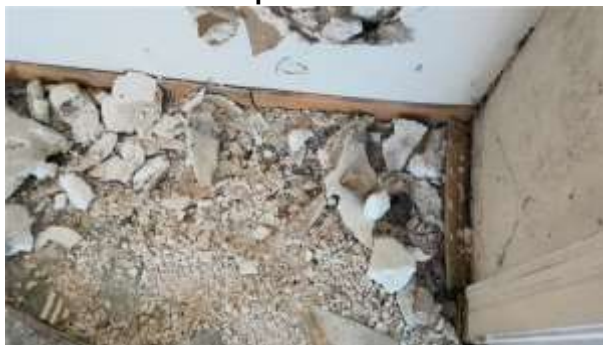
## PRELEVEMENT : P009

| Nom du client<br>VOIES NAVIGABLES DE FRANCE<br>LOT 2 BASSIN DE LA SEINE | Numéro de dossier<br>67799-134609 | Pièce ou local – Composant<br>RDC - Local n°6 - Colle - Toutes zones | |
| Nom de l’opérateur<br>DRON Sebastien | Date de prélèvement<br>06/06/2023 | Partie de composant<br>Colle plinthes | |

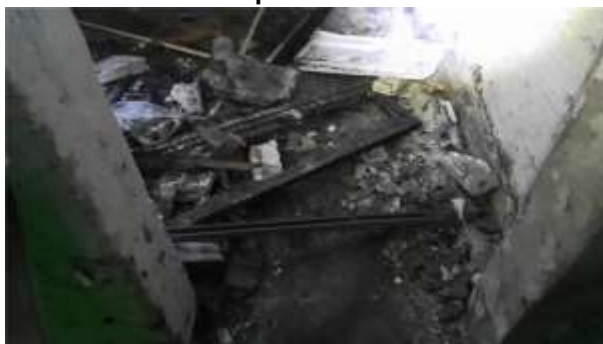
## PRELEVEMENT : P010

| <b>Nom du client</b><br>VOIES NAVIGABLES DE FRANCE<br>LOT 2 BASSIN DE LA SEINE | <b>Numéro de dossier</b><br>67799-134609 | <b>Pièce ou local – Composant</b><br>Sous-sol - Local n°7 - Plancher - Sol | |
| <b>Nom de l’opérateur</b><br>DRON Sebastien | <b>Date de prélèvement</b><br>06/06/2023 | <b>Partie de composant</b><br>Béton | |

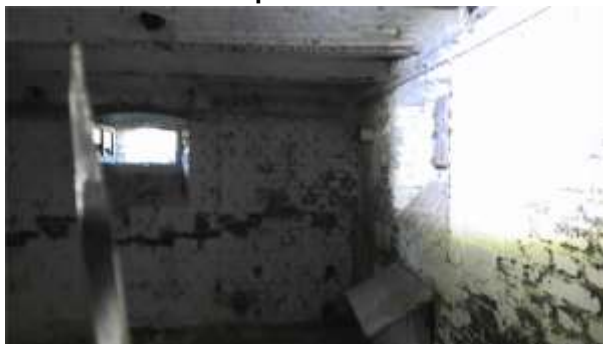
## PRELEVEMENT : P011

| <b>Nom du client</b><br>VOIES NAVIGABLES DE FRANCE<br>LOT 2 BASSIN DE LA SEINE | <b>Numéro de dossier</b><br>67799-134609 | <b>Pièce ou local – Composant</b><br>Sous-sol - Local n°7 - Ensemble des murs - Toutes zones | |
| <b>Nom de l’opérateur</b><br>DRON Sebastien | <b>Date de prélèvement</b><br>06/06/2023 | <b>Partie de composant</b><br>Joint d'assemblage | |

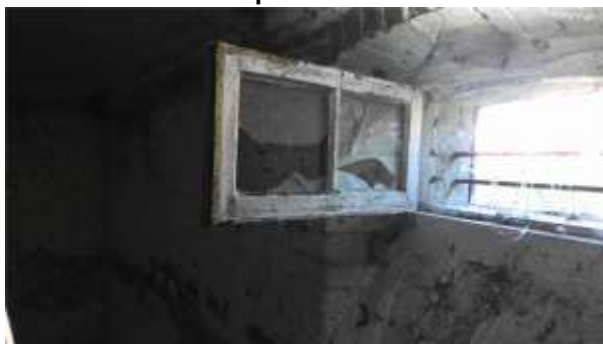
## PRELEVEMENT : P012

| Local / Partie d'immeuble | Etage | Composant de la construction | Partie de composant | Critère de décision | Référence ZPSO |
|---|---|---|---|---|---|
| Local n°7 | Sous-sol | Fenêtre. | Mastic | Résultat d'analyse (P012) | Z012 |

| <b>Nom du client</b><br>VOIES NAVIGABLES DE FRANCE<br>LOT 2 BASSIN DE LA SEINE | <b>Numéro de dossier</b><br>67799-134609 | <b>Pièce ou local – Composant</b><br>Sous-sol - Local n°7 - Fenêtre. - CD |
| <b>Nom de l'opérateur</b><br>DRON Sebastien | <b>Date de prélèvement</b><br>06/06/2023 | <b>Partie de composant</b><br>Mastic |

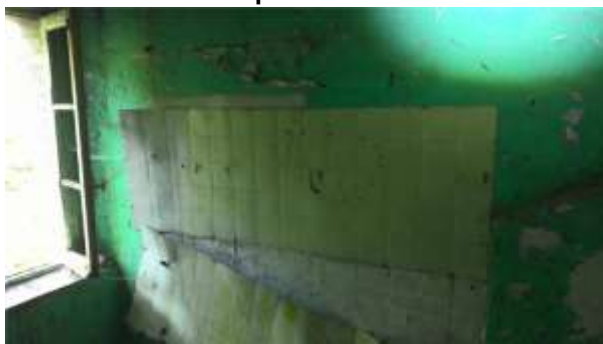
## PRELEVEMENT : P013

| <b>Nom du client</b><br>VOIES NAVIGABLES DE FRANCE<br>LOT 2 BASSIN DE LA SEINE | <b>Numéro de dossier</b><br>67799-134609 | <b>Pièce ou local – Composant</b><br>Sous-sol - Local n°8 - Revêtement de mur - D | |
| <b>Nom de l’opérateur</b><br>DRON Sebastien | <b>Date de prélèvement</b><br>06/06/2023 | <b>Partie de composant</b><br>Mur enduit peinture | |

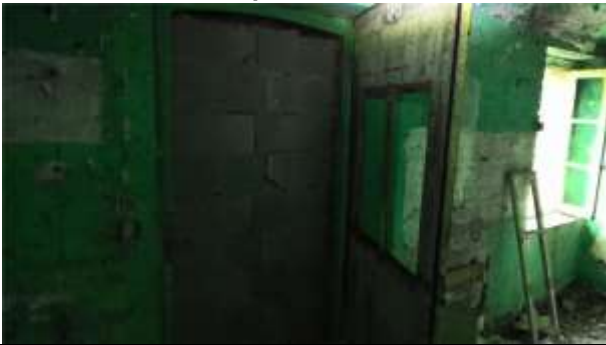
| PRELEVEMENT : P014 | | | |
|---|---|---|---|
| <b>Nom du client</b><br>VOIES NAVIGABLES DE FRANCE<br>LOT 2 BASSIN DE LA SEINE | <b>Numéro de dossier</b><br>67799-134609 | <b>Pièce ou local – Composant</b><br>Sous-sol - Local n°8 - Porte. - C | |
| <b>Nom de l'opérateur</b><br>DRON Sebastien | <b>Date de prélèvement</b><br>06/06/2023 | <b>Partie de composant</b><br>Mastic | |
| <b>Résultat amiante :</b> Absence d'amiante | | | |

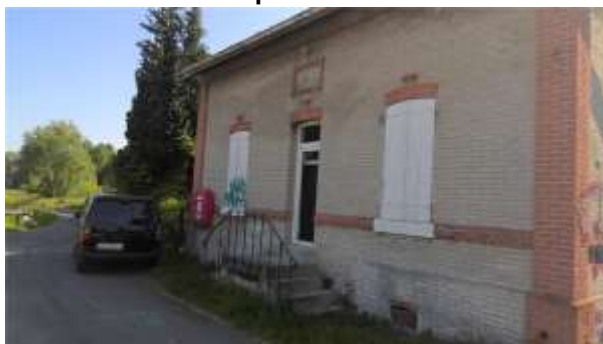
## PRELEVEMENT : P015

| Nom du client<br>VOIES NAVIGABLES DE FRANCE<br>LOT 2 BASSIN DE LA SEINE | Numéro de dossier<br>67799-134609 | Pièce ou local – Composant<br>Extérieur - Façade avant - Mur de<br>facade - Mur | |
| Nom de l'opérateur<br>DRON Sebastien | Date de prélèvement<br>06/06/2023 | Partie de composant<br>Joint d'assemblage | |

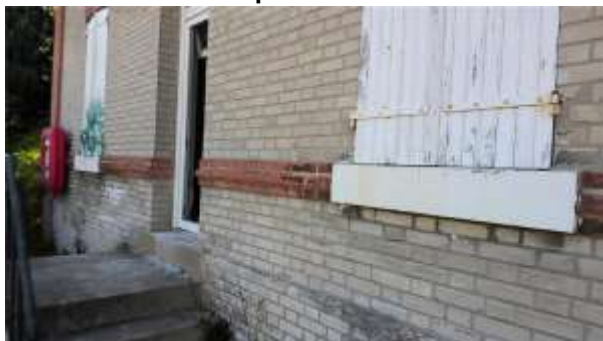
## PRELEVEMENT : P016

| <b>Nom du client</b><br>VOIES NAVIGABLES DE FRANCE<br>LOT 2 BASSIN DE LA SEINE | <b>Numéro de dossier</b><br>67799-134609 | <b>Pièce ou local – Composant</b><br>Extérieur - Façade avant - Appuis de<br>fenêtre - Mur | |
| <b>Nom de l'opérateur</b><br>DRON Sebastien | <b>Date de prélèvement</b><br>06/06/2023 | <b>Partie de composant</b><br>Béton | |

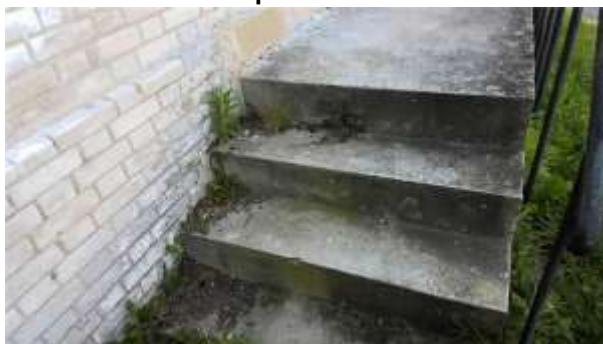
## PRELEVEMENT : P017

| <b>Nom du client</b><br>VOIES NAVIGABLES DE FRANCE<br>LOT 2 BASSIN DE LA SEINE | <b>Numéro de dossier</b><br>67799-134609 | <b>Pièce ou local – Composant</b><br>Extérieur - Façade avant - Ensemble<br>des marches - Mur | |
| <b>Nom de l'opérateur</b><br>DRON Sebastien | <b>Date de prélèvement</b><br>06/06/2023 | <b>Partie de composant</b><br>Béton | |
