## Rapport de mission de repérage des matériaux et produits contenant de l'amiante avant démolition d'un immeuble bâti

| Numéro de rapport | 67799-134611 A |
| Adresse de l'immeuble | rive droite/Lieudit moulin brûlé<br>Ecluse N°21 de Moulin brûlé |

**Programme / Description de la démolition envisagée par le donneur d'ordre, ouvrage et partie d'ouvrage à inspecter :**  
ENSEMBLE DU BATIMENT

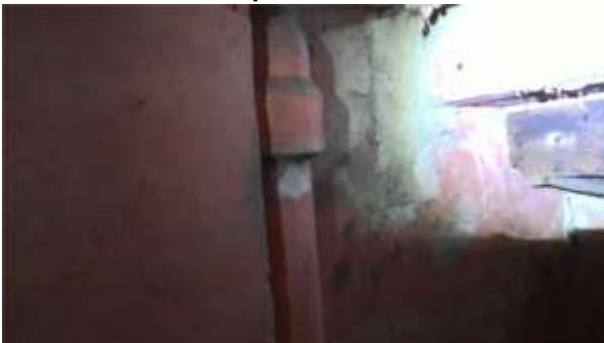
| ELEMENT : Conduit de ventilation | | |

| ELEMENT : Conduit de ventilation | | |
|---|---|---|
| <b>Nom du client</b><br>VOIES NAVIGABLES DE FRANCE<br>LOT 2 BASSIN DE LA SEINE | <b>Numéro de dossier</b><br>67799-134611 | <b>Pièce ou local – Composant</b><br>Sous-sol - Local n°6 - Conduit de ventilation - Mur |
| <b>Nom de l'opérateur</b><br>DRON Sebastien | <b>Date de prélèvement</b> | <b>Partie de composant</b><br>Amiante ciment |
| <b>Résultat amiante : Présence d'amiante ()</b> | | |

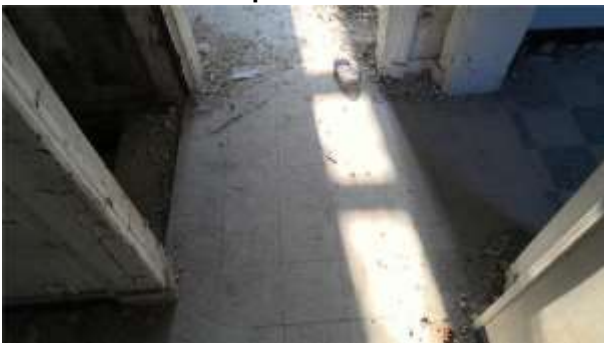
| PRELEVEMENT : P001 | | | |
|---|---|---|---|
| <b>Nom du client</b><br>VOIES NAVIGABLES DE FRANCE<br>LOT 2 BASSIN DE LA SEINE | <b>Numéro de dossier</b><br>67799-134611 | <b>Pièce ou local – Composant</b><br>RDC - Local n°1 - Plancher - Sol | |
| <b>Nom de l'opérateur</b><br>DRON Sebastien | <b>Date de prélèvement</b><br>07/06/2023 | <b>Partie de composant</b><br>Colle carrelage | |

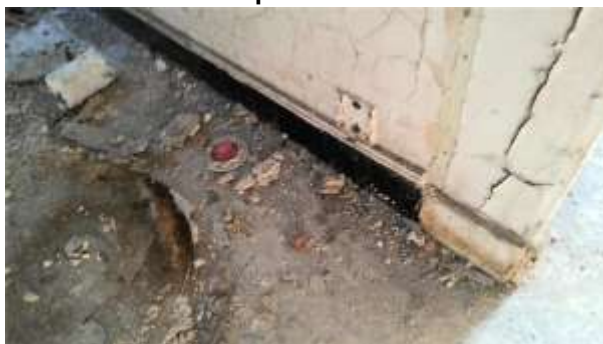
## PRELEVEMENT : P002

| Nom du client<br>VOIES NAVIGABLES DE FRANCE<br>LOT 2 BASSIN DE LA SEINE | Numéro de dossier<br>67799-134611 | Pièce ou local – Composant<br>RDC - Local n°1 - Revêtement de mur - Toutes zones | |
| Nom de l’opérateur<br>DRON Sebastien | Date de prélèvement<br>07/06/2023 | Partie de composant<br>Colle plinthes | |

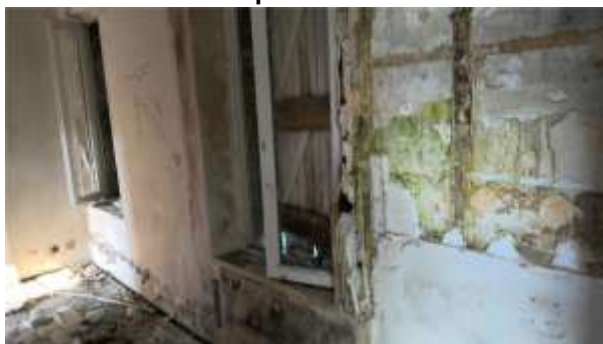
## PRELEVEMENT : P003

| <b>Nom du client</b><br>VOIES NAVIGABLES DE FRANCE<br>LOT 2 BASSIN DE LA SEINE | <b>Numéro de dossier</b><br>67799-134611 | <b>Pièce ou local – Composant</b><br>RDC - Local n°1 - Murs - AGH |
| <b>Nom de l'opérateur</b><br>DRON Sebastien | <b>Date de prélèvement</b><br>07/06/2023 | <b>Partie de composant</b><br>Plots colle BA13 |

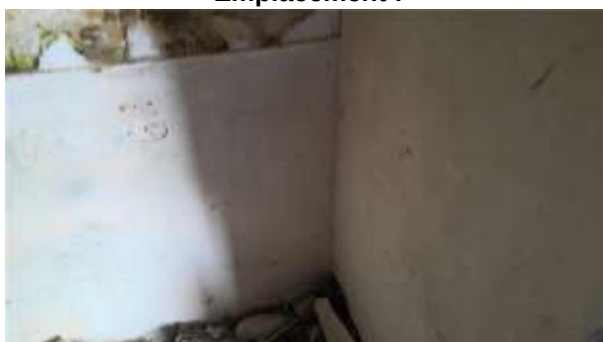
## PRELEVEMENT : P004

| <b>Nom du client</b><br>VOIES NAVIGABLES DE FRANCE<br>LOT 2 BASSIN DE LA SEINE | <b>Numéro de dossier</b><br>67799-134611 | <b>Pièce ou local – Composant</b><br>RDC - Local n°1 - Murs - AGH |
| <b>Nom de l'opérateur</b><br>DRON Sebastien | <b>Date de prélèvement</b><br>07/06/2023 | <b>Partie de composant</b><br>Calicot + plâtre |

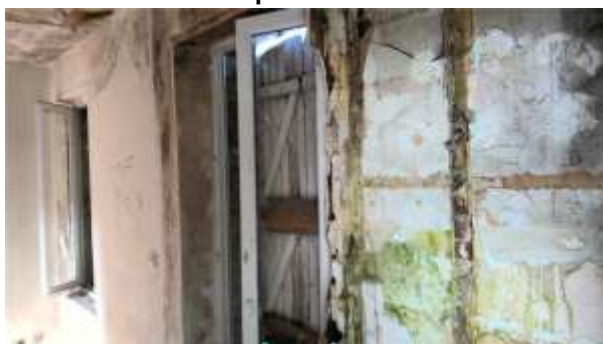
**PRELEVEMENT : P005****Emplacement :**

| <b>Nom du client</b><br>VOIES NAVIGABLES DE FRANCE<br>LOT 2 BASSIN DE LA SEINE | <b>Numéro de dossier</b><br>67799-134611 | <b>Pièce ou local – Composant</b><br>RDC - Local n°1 - Murs - Toutes zones |
| <b>Nom de l'opérateur</b><br>DRON Sebastien | <b>Date de prélèvement</b><br>07/06/2023 | <b>Partie de composant</b><br>Plâtre |

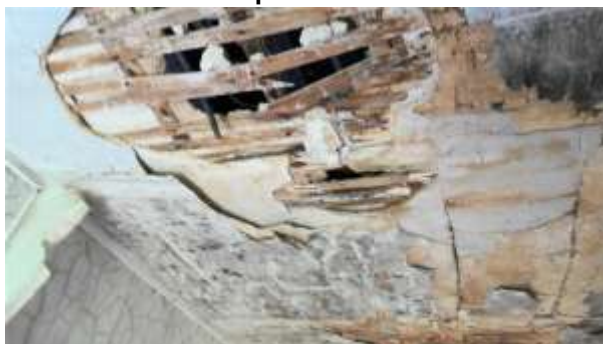
## PRELEVEMENT : P006

| <b>Nom du client</b><br>VOIES NAVIGABLES DE FRANCE<br>LOT 2 BASSIN DE LA SEINE | <b>Numéro de dossier</b><br>67799-134611 | <b>Pièce ou local – Composant</b><br>RDC - Local n°1 - Plafond - Plafond | |
| <b>Nom de l’opérateur</b><br>DRON Sebastien | <b>Date de prélèvement</b><br>07/06/2023 | <b>Partie de composant</b><br>Plâtre | |

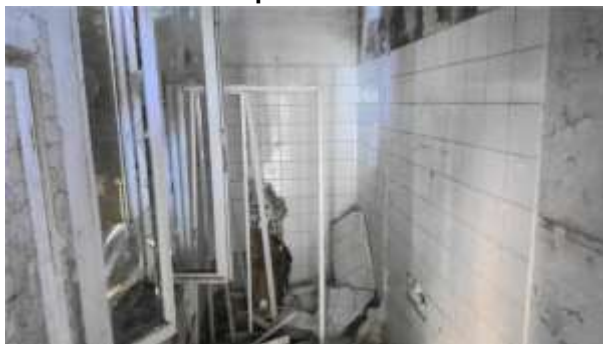
## PRELEVEMENT : P007

| Nom du client<br>VOIES NAVIGABLES DE FRANCE<br>LOT 2 BASSIN DE LA SEINE | Numéro de dossier<br>67799-134611 | Pièce ou local – Composant<br>RDC - Local n°2 - Revêtement de mur - BCD | |
| Nom de l’opérateur<br>DRON Sebastien | Date de prélèvement<br>07/06/2023 | Partie de composant<br>Colle faïences | |

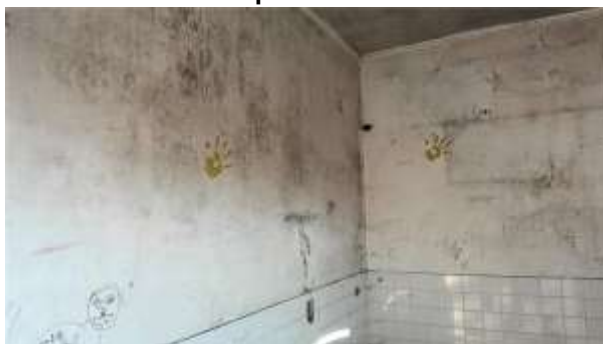
## PRELEVEMENT : P008

| Nom du client<br>VOIES NAVIGABLES DE FRANCE<br>LOT 2 BASSIN DE LA SEINE | Numéro de dossier<br>67799-134611 | Pièce ou local – Composant<br>RDC - Local n°4 - Murs - Toutes zones | |
| Nom de l'opérateur<br>DRON Sebastien | Date de prélèvement<br>07/06/2023 | Partie de composant<br>Plâtre | |

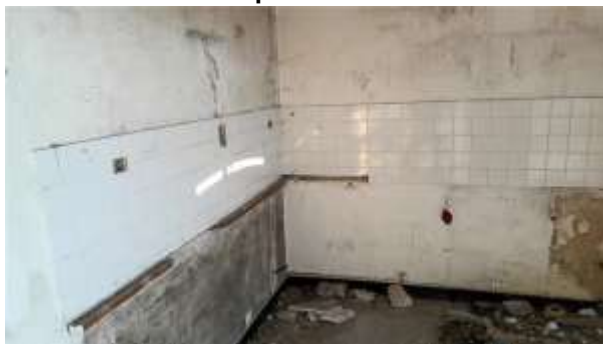
## PRELEVEMENT : P009

| Nom du client<br>VOIES NAVIGABLES DE FRANCE<br>LOT 2 BASSIN DE LA SEINE | Numéro de dossier<br>67799-134611 | Pièce ou local – Composant<br>RDC - Local n°4 - Revêtement de<br>mur - A et B | |
| Nom de l’opérateur<br>DRON Sebastien | Date de prélèvement<br>07/06/2023 | Partie de composant<br>Colle faïences | |

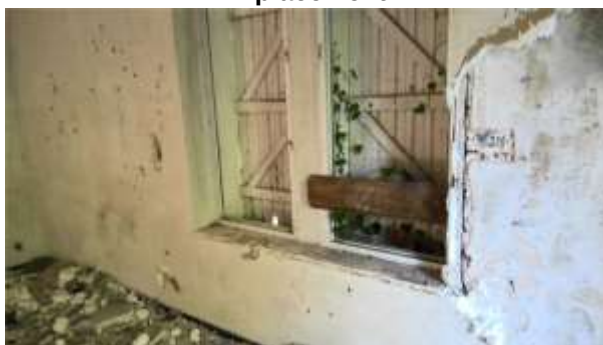
**PRELEVEMENT : P010****Emplacement :**

| <b>Nom du client</b><br>VOIES NAVIGABLES DE FRANCE<br>LOT 2 BASSIN DE LA SEINE | <b>Numéro de dossier</b><br>67799-134611 | <b>Pièce ou local – Composant</b><br>RDC - Local n°3 - Appuis de fenêtre - BCD |
| <b>Nom de l'opérateur</b><br>DRON Sebastien | <b>Date de prélèvement</b><br>07/06/2023 | <b>Partie de composant</b><br>Colle faïences |

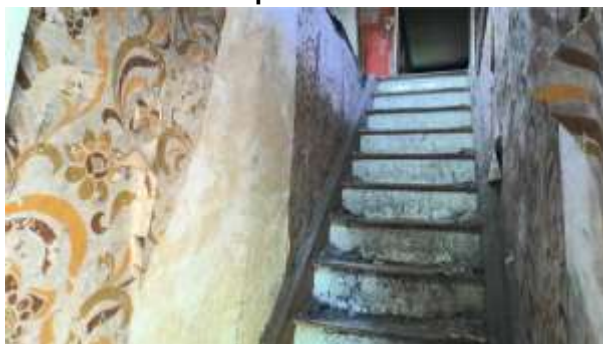
## PRELEVEMENT : P011

| <b>Nom du client</b><br>VOIES NAVIGABLES DE FRANCE<br>LOT 2 BASSIN DE LA SEINE | <b>Numéro de dossier</b><br>67799-134611 | <b>Pièce ou local – Composant</b><br>RDC - Cage d'escaliers - Murs -<br>Toutes zones | |
| <b>Nom de l'opérateur</b><br>DRON Sebastien | <b>Date de prélèvement</b><br>07/06/2023 | <b>Partie de composant</b><br>Plâtre | |

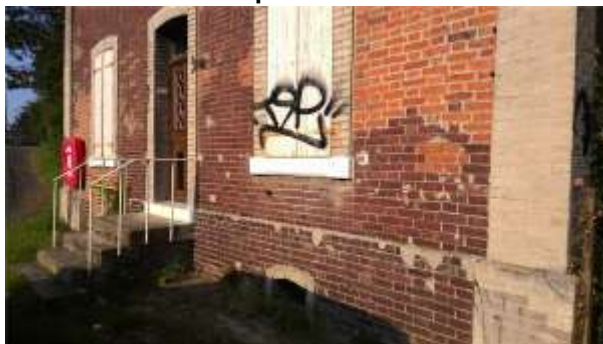
## PRELEVEMENT : P012

| <b>Nom du client</b><br>VOIES NAVIGABLES DE FRANCE<br>LOT 2 BASSIN DE LA SEINE | <b>Numéro de dossier</b><br>67799-134611 | <b>Pièce ou local – Composant</b><br>Extérieur - Façade avant - Mur de<br>facade - Mur | |
| <b>Nom de l’opérateur</b><br>DRON Sebastien | <b>Date de prélèvement</b><br>07/06/2023 | <b>Partie de composant</b><br>Joint d'assemblage | |

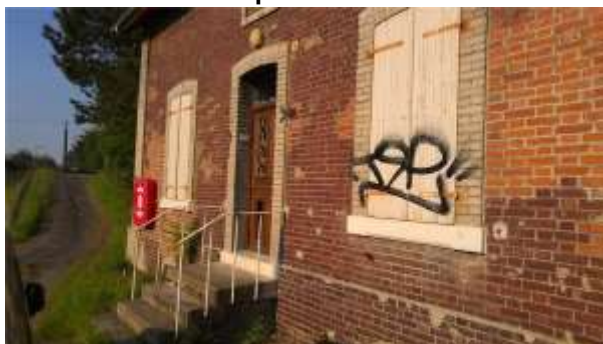
## PRELEVEMENT : P013

| <b>Nom du client</b><br>VOIES NAVIGABLES DE FRANCE<br>LOT 2 BASSIN DE LA SEINE | <b>Numéro de dossier</b><br>67799-134611 | <b>Pièce ou local – Composant</b><br>Extérieur - Façade avant - Appuis de<br>fenêtre - Mur | |
| <b>Nom de l’opérateur</b><br>DRON Sebastien | <b>Date de prélèvement</b><br>07/06/2023 | <b>Partie de composant</b><br>Béton | |

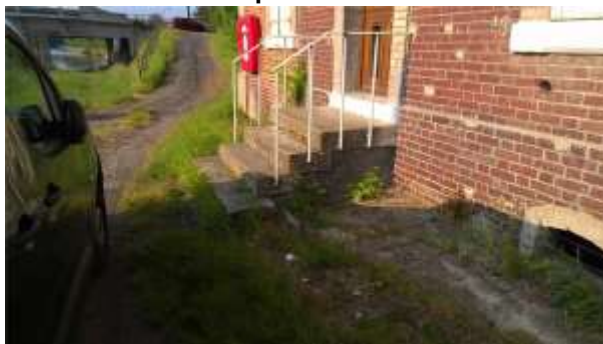
## PRELEVEMENT : P014

| <b>Nom du client</b><br>VOIES NAVIGABLES DE FRANCE<br>LOT 2 BASSIN DE LA SEINE | <b>Numéro de dossier</b><br>67799-134611 | <b>Pièce ou local – Composant</b><br>Extérieur - Façade avant - Escalier. - | |
| <b>Nom de l’opérateur</b><br>DRON Sebastien | <b>Date de prélèvement</b><br>07/06/2023 | <b>Partie de composant</b><br>Béton | |

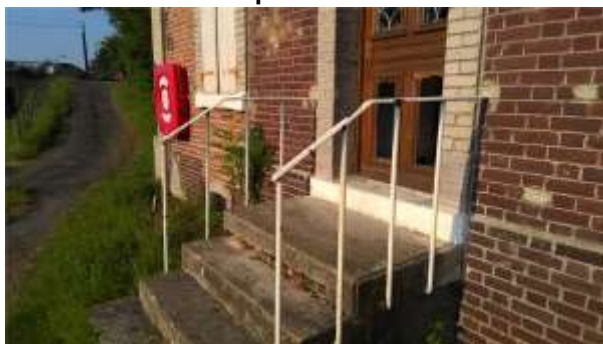
## PRELEVEMENT : P015

| Nom du client<br>VOIES NAVIGABLES DE FRANCE<br>LOT 2 BASSIN DE LA SEINE | Numéro de dossier<br>67799-134611 | Pièce ou local – Composant<br>Extérieur - Façade avant - Garde-corps - | |
| Nom de l’opérateur<br>DRON Sebastien | Date de prélèvement<br>07/06/2023 | Partie de composant<br>Métal - Peinture | |

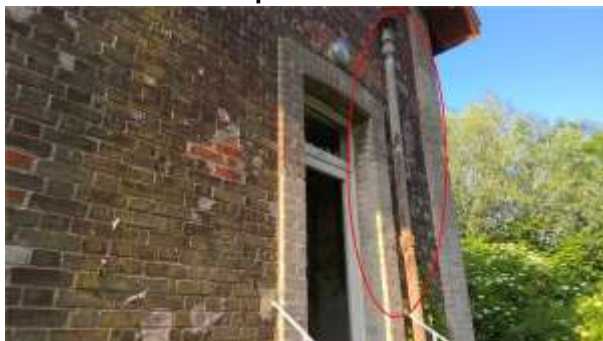
## PRELEVEMENT : P016

| Local / Partie d'immeuble | Etage | Composant de la construction | Partie de composant | Critère de décision | Référence ZPSO |
|---|---|---|---|---|---|
| Pignon droit | Extérieur | Conduit de ventilation | Amiante ciment | Résultat d'analyse (P016) | Z016 |

| <b>Nom du client</b><br>VOIES NAVIGABLES DE FRANCE<br>LOT 2 BASSIN DE LA SEINE | <b>Numéro de dossier</b><br>67799-134611 | <b>Pièce ou local – Composant</b><br>Extérieur - Pignon droit - Conduit de ventilation - Mur | |
| <b>Nom de l'opérateur</b><br>DRON Sebastien | <b>Date de prélèvement</b><br>07/06/2023 | <b>Partie de composant</b><br>Amiante ciment | |

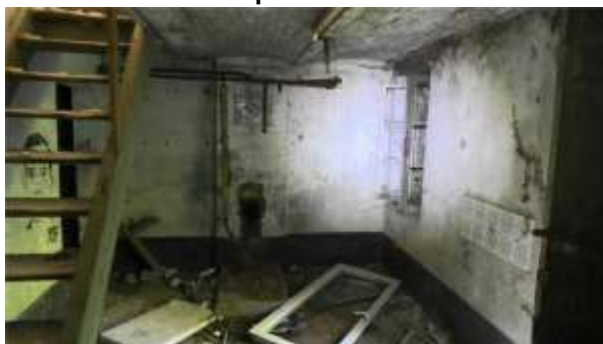
## PRELEVEMENT : P017

| <b>Nom du client</b><br>VOIES NAVIGABLES DE FRANCE<br>LOT 2 BASSIN DE LA SEINE | <b>Numéro de dossier</b><br>67799-134611 | <b>Pièce ou local – Composant</b><br>Sous-sol - Local n°5 - Ensemble des murs - Toutes zones | |
| <b>Nom de l’opérateur</b><br>DRON Sebastien | <b>Date de prélèvement</b><br>07/06/2023 | <b>Partie de composant</b><br>Enduit ciment - Peinture | |

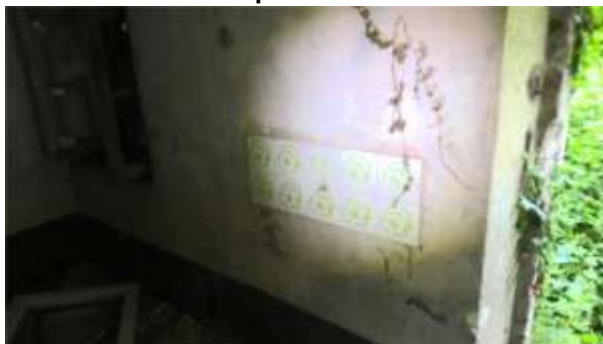
## PRELEVEMENT : P018

| Nom du client<br>VOIES NAVIGABLES DE FRANCE<br>LOT 2 BASSIN DE LA SEINE | Numéro de dossier<br>67799-134611 | Pièce ou local – Composant<br>Sous-sol - Local n°5 - Revêtement de mur - A | |
| Nom de l’opérateur<br>DRON Sebastien | Date de prélèvement<br>07/06/2023 | Partie de composant<br>Colle faïences | |

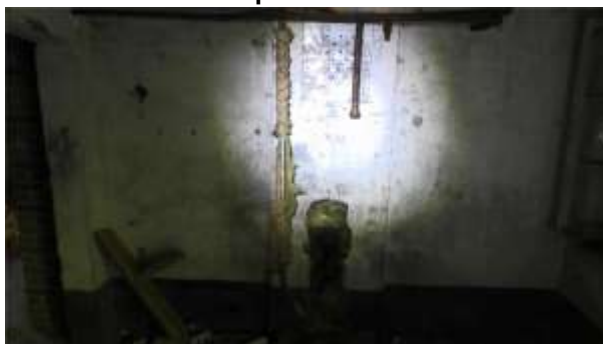
## PRELEVEMENT : P019

| Nom du client<br>VOIES NAVIGABLES DE FRANCE<br>LOT 2 BASSIN DE LA SEINE | Numéro de dossier<br>67799-134611 | Pièce ou local – Composant<br>Sous-sol - Local n°5 - Conduit de fluide - D | |
| Nom de l’opérateur<br>DRON Sebastien | Date de prélèvement<br>07/06/2023 | Partie de composant<br>Isolant | |

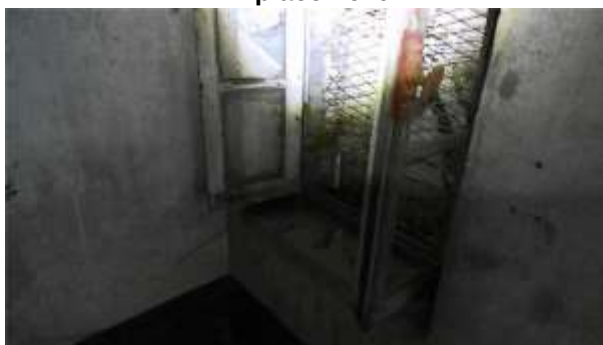
## PRELEVEMENT : P020

| Nom du client<br>VOIES NAVIGABLES DE FRANCE<br>LOT 2 BASSIN DE LA SEINE | Numéro de dossier<br>67799-134611 | Pièce ou local – Composant<br>Sous-sol - Local n°5 - Fenêtre. - A | |
| Nom de l’opérateur<br>DRON Sebastien | Date de prélèvement<br>07/06/2023 | Partie de composant<br>Mastic | |

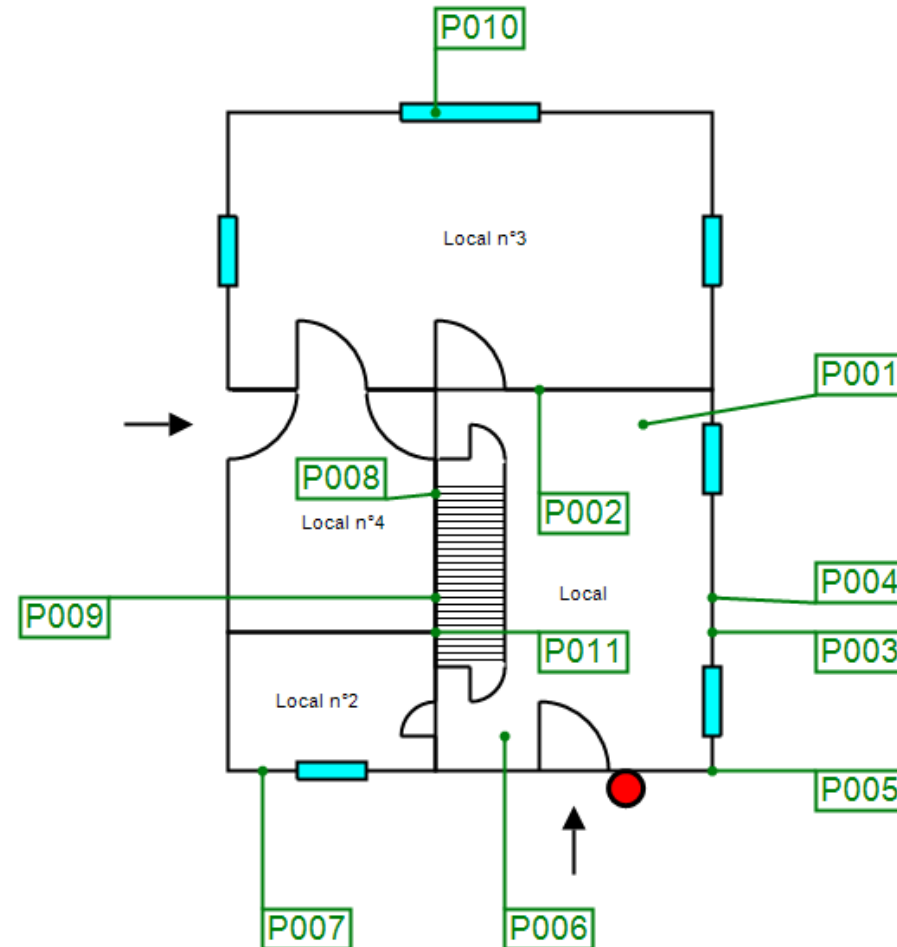
| Titre : Croquis N°2 | | N° planche : 2/3 | N° dossier : 67799-134611 | Type : Planche de repérage usuel en plan |

Conduit en amiante-ciment

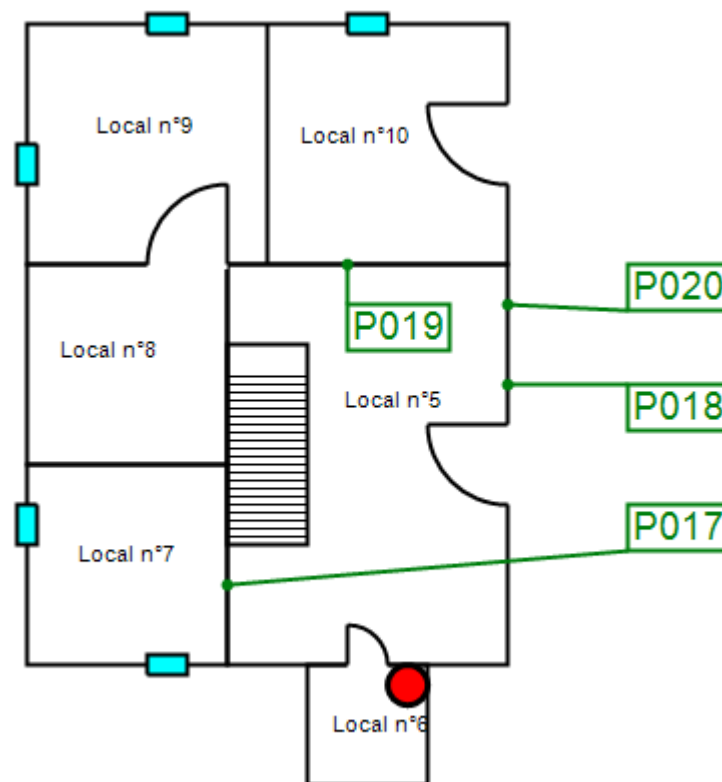
| Titre : Croquis N°3 FACADES | N° planche : 3/3 | N° dossier : 67799-134611 | Type : Planche de repérage usuel en plan |

Conduit en amiante-ciment
