# RAPPORT DE REPERAGE DU PLOMB AVANT DEMOLITION

| Nature du bâtiment | <b>Maison individuelle</b> |
| Adresse | 2 boulevard Jean Bouin<br>02100 SAINT-QUENTIN |

| Numéro de rapport | 132851 VNF P | | |

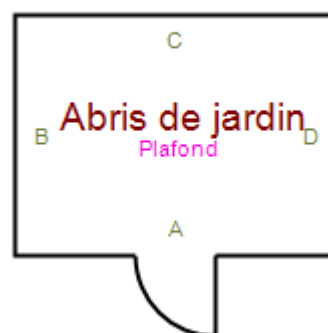
| PLANCHE DE REPERAGE USUEL | | | | | | Adresse de l'immeuble | 2 boulevard Jean Bouin<br>02100 SAINT-QUENTIN |
|---|---|---|---|---|---|---|---|
| | | | | | | Bâtiment – Niveau | Abris de jardin |

| N° | Zone | Composant | Substrat | Revêtement | Résultats (mg/cm²) | Observations |
|---|---|---|---|---|---|---|
| 112 | A | Porte extérieure Dormant et ouvrant extérieurs | Bois | Peinture | 0,73 | |
| 113 | A | Porte extérieure Dormant et ouvrant intérieurs | Bois | Peinture | 0,83 | |

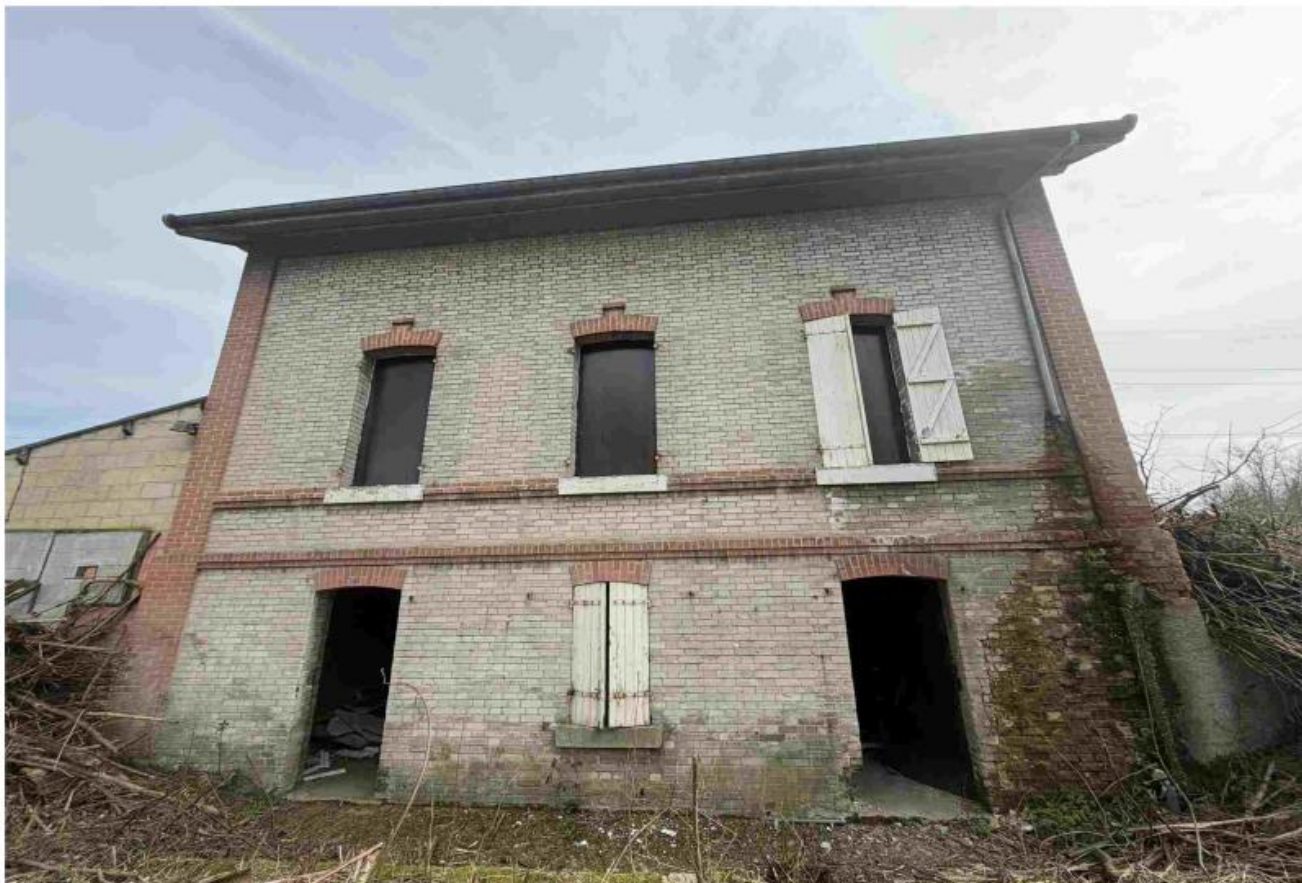
| Origine du plan | EX'IM | | | | | Bâtiment – Niveau | Facade arrière |

| N° | Zone | Composant | Substrat | Revêtement | Résultats (mg/cm²) | Observations |
|---|---|---|---|---|---|---|
| 111 | Mur extérieur | Fenêtres Volets | Bois | Peinture | 0,68 | |

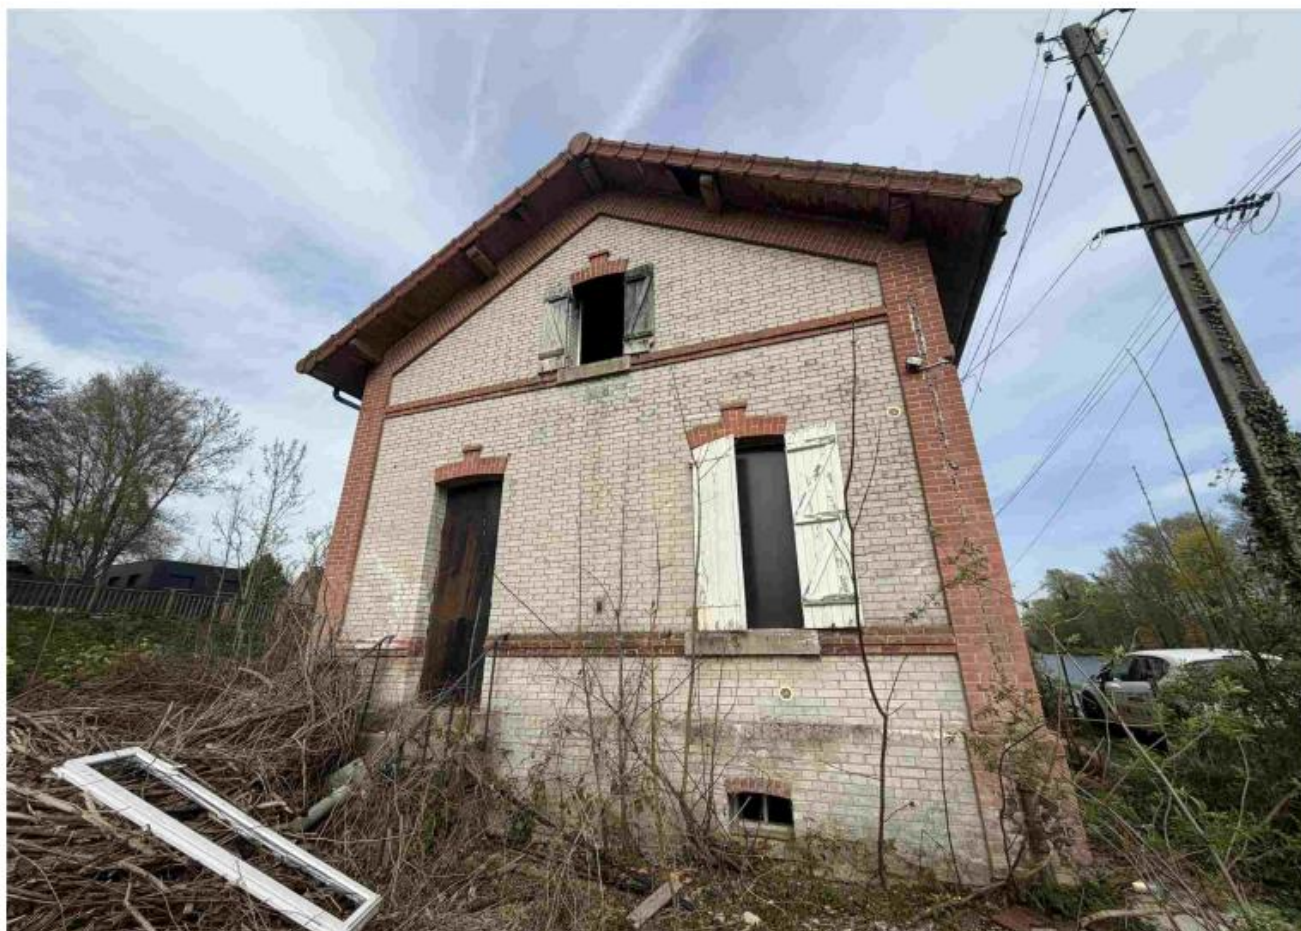
| Origine du plan | EX'IM | | | | | Bâtiment – Niveau | Pignon gauche |

| N° | Zone | Composant | Substrat | Revêtement | Résultats (mg/cm²) | Observations |
|---|---|---|---|---|---|---|
| 115 | Mur extérieur | Escalier Main-courante | Métal | Peinture | 0,11 | |
| 114 | Mur extérieur | Fenêtres Volets | Bois | Peinture | 0,22 | |

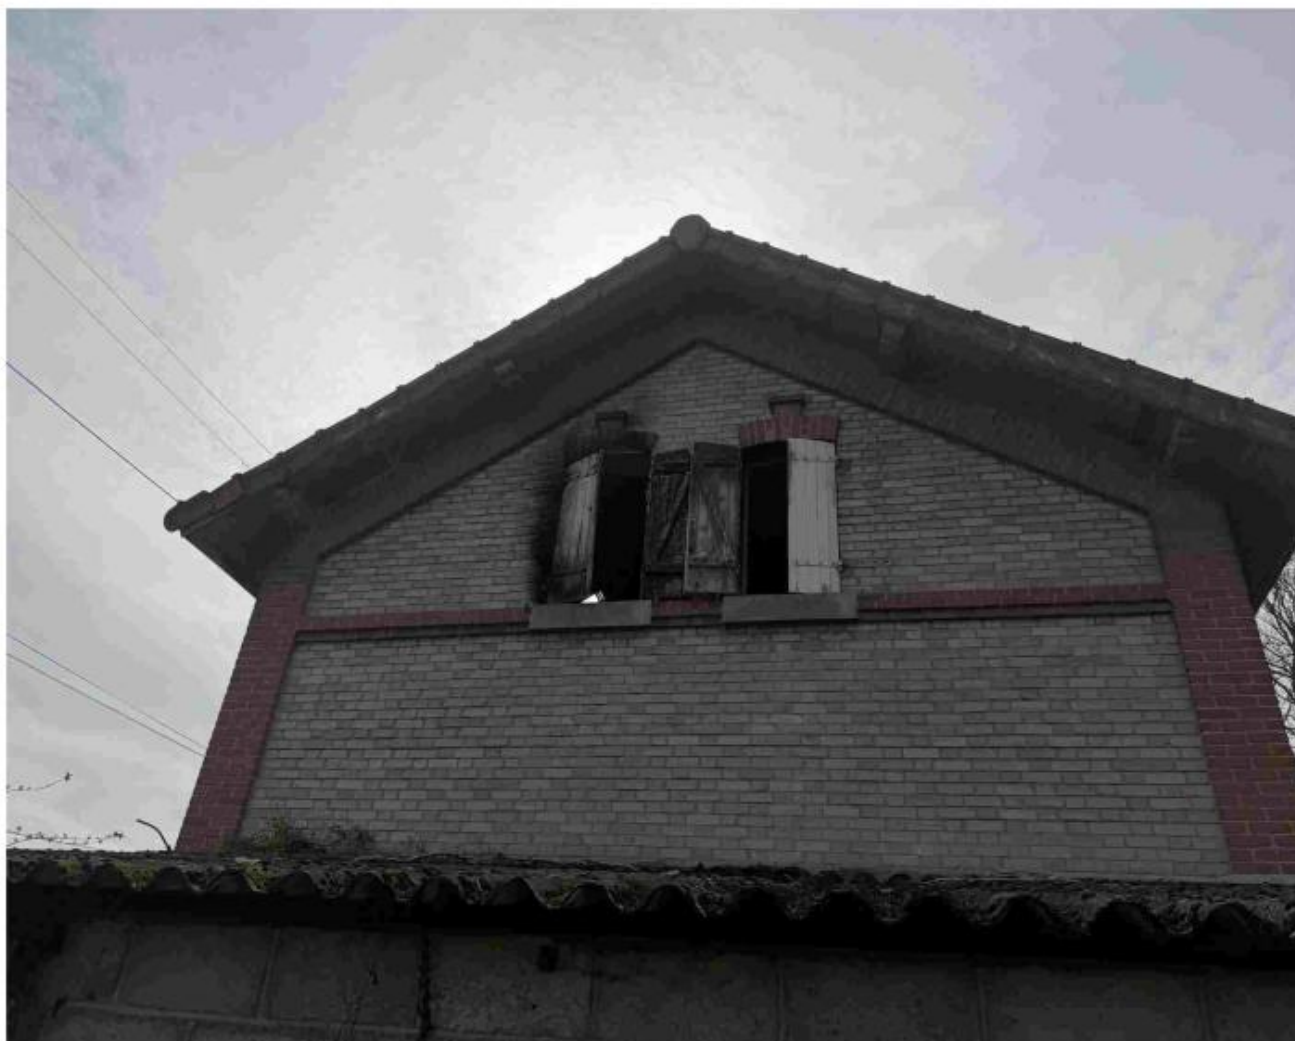
| PLANCHE DE REPERAGE USUEL | | | | | | Adresse de l'immeuble | 2 boulevard Jean Bouin<br>02100 SAINT-QUENTIN |
|---|---|---|---|---|---|---|---|
| Origine du plan | EX'IM | | | | | Bâtiment – Niveau | Pignon droit |

| N° | Zone | Composant | Substrat | Revêtement | Résultats (mg/cm²) | Observations |
|---|---|---|---|---|---|---|
| 116 | Mur extérieur | Fenêtres Volets | Bois | Peinture | 0,4 | |
