**REPERAGE DES MATERIAUX ET PRODUITS
CONTENANT DE L'AMIANTE AVANT
TRAVAUX DANS UN IMMEUBLE BATI**

RAPPORT N°:
**A316326963_1_CHD-La-Roche-Sur-Yon---
Bâtiment-O---Niveau-2**

Lieu d'intervention :
**CHD La Roche Sur Yon - Bâtiment O - Niveau 2 et 2 Salles
Niveau 6
HOPITAL LES OUDAIRIES
BOULEVARD STEPHANE MOREAU
85925 LA ROCHE SUR YON**

N° D'AFFAIRE :A316326963 / 1
RAPPORT ETABLI LE : 27/06/2016

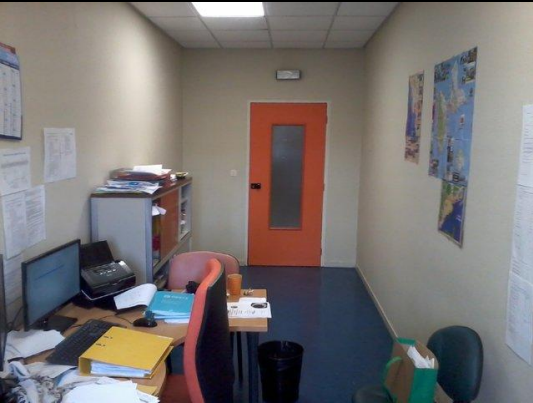
<p>Bâtiment O - 2ème étage Salle 211 Matériau : Parois verticales intérieures et enduits / Peinture blanche plinthe</p> <p>ABSENCE D'AMIANTE</p>

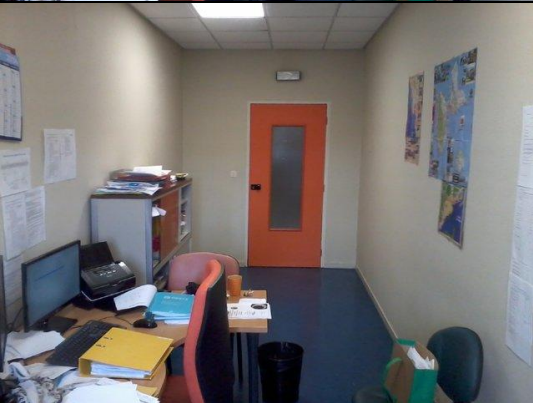
<p>Bâtiment O - 2ème étage Salle 211 Matériau : Parois verticales intérieures et enduits / Colle de plinthe</p> <p>ABSENCE D'AMIANTE</p>

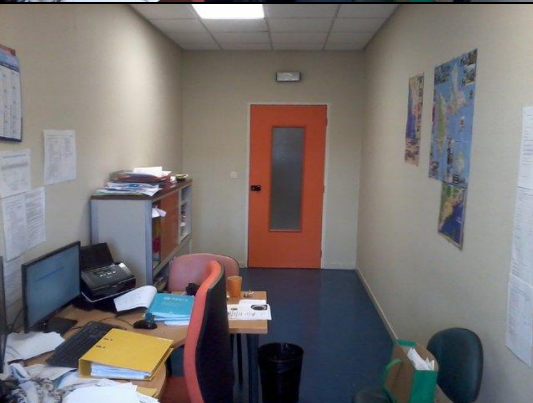
<p>Bâtiment O - 2ème étage Salle 211 Matériau : Parois verticales intérieures et enduits / peinture grise</p> <p>PRESENCE D'AMIANTE</p>

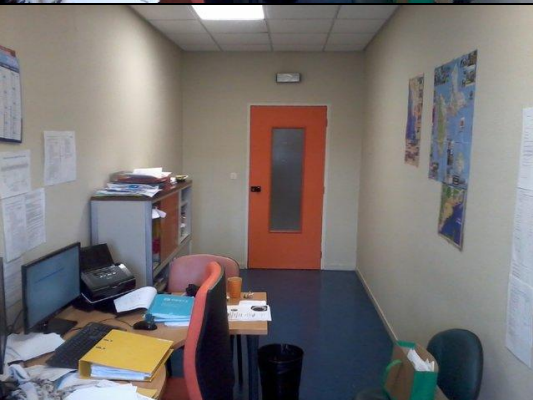
<p>Bâtiment O - 2ème étage Salle 211 Matériau : Faux Plafond</p> <p>ABSENCE D'AMIANTE</p>
