Rapport de mission de repérage des matériaux et produits contenant de l'amiante avant réalisation de travaux dans un immeuble bâti

Numéro d'offre : **3161939.2**
Numéro de contrat : **C26069239**
Numéro de rapport (n° de tâche) : **T260087119**
Date : **09/04/2026**

Lieu d'intervention :
Bâtiment O (DG) (2ème Etage)
BOULEVARD STEPHANE MOREAU
85925 LA ROCHE SUR YON

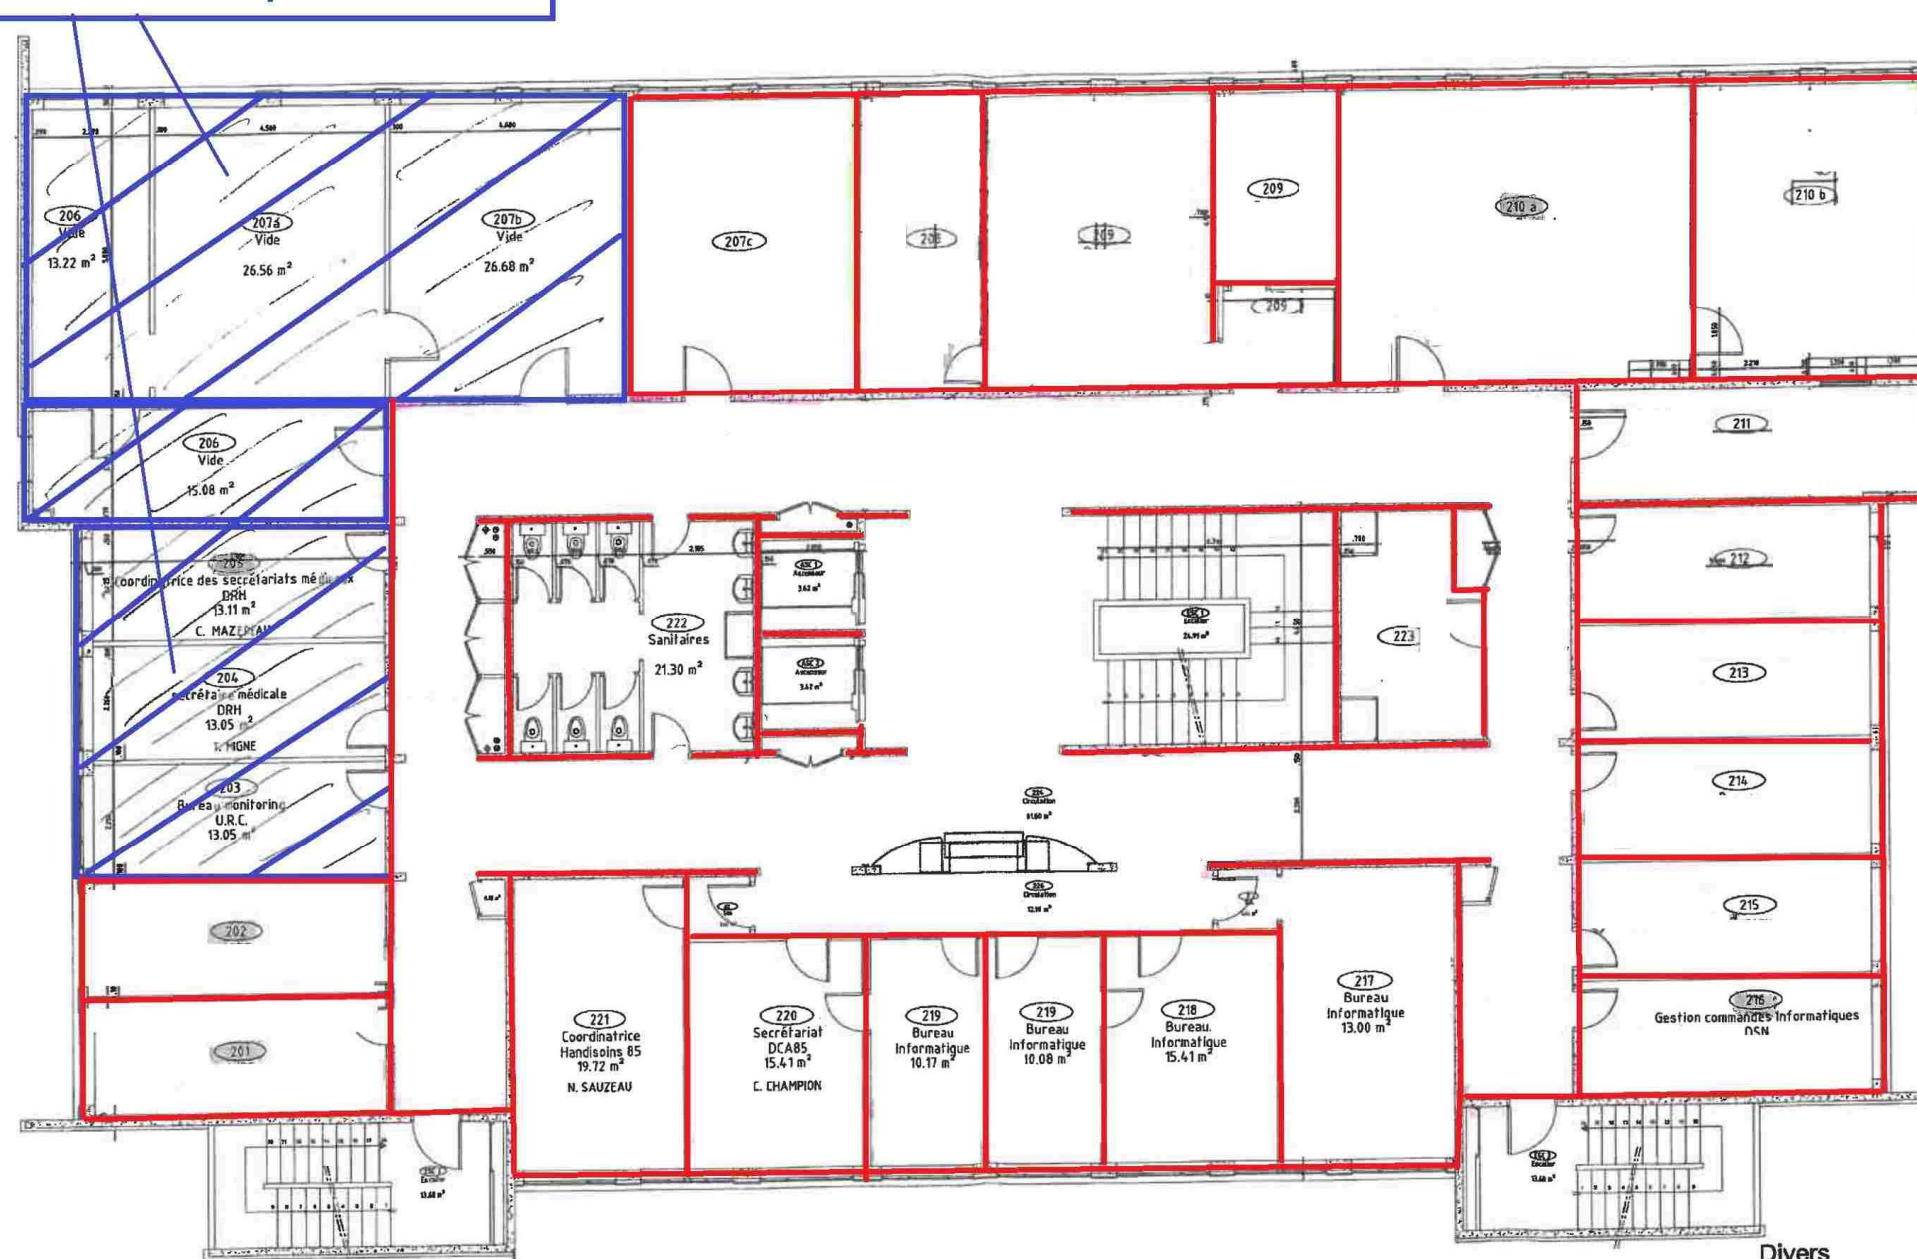
Décision : L'ensemble des enduits muraux est considéré comme amianté par généralisation des résultats positifs.

Peintures + Enduits (Muraux)
(Ensemble des locaux et circulations du plateau R+2)

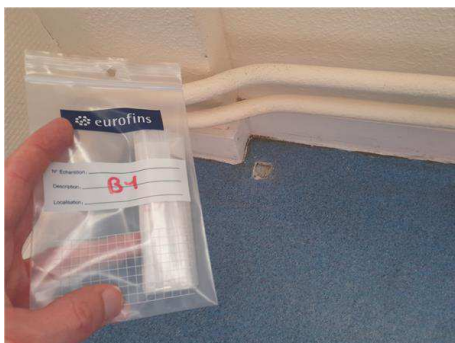
ANNEXE FICHES D'IDENTIFICATION ET DE COTATION
PRELEVEMENT : B1
Emplacement

Nom du client	Numéro de dossier	Partie d'ouvrage
CHD VENDEE	T260087119	R+2 - Bureau 207 C
Matériau	Date de prélèvement	Nom de l'opérateur
Colle + Ragréage (sous revêtement souple PVC)	24/02/2026	MANDIN Guillaume

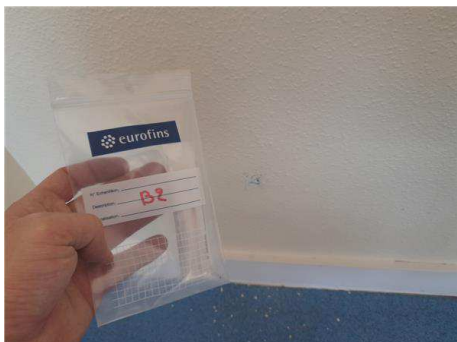
Nom du client	Numéro de dossier	Partie d'ouvrage
CHD VENDEE	T260087119	R+2 - Bureau 207 C
Matériau	Date de prélèvement	Nom de l'opérateur
Peinture + Enduit	24/02/2026	MANDIN Guillaume

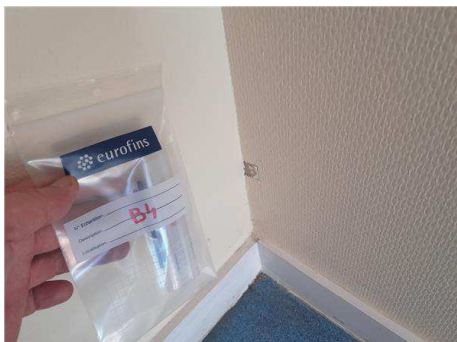
Nom du client	Numéro de dossier	Partie d'ouvrage
CHD VENDEE	T260087119	R+2 - Bureau 207 C
Matériau	Date de prélèvement	Nom de l'opérateur
Bande Calicot	24/02/2026	MANDIN Guillaume

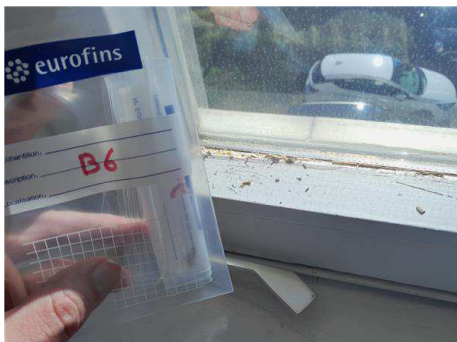
Nom du client	Numéro de dossier	Partie d'ouvrage
CHD VENDEE	T260087119	R+2 - Bureau 207 C
Matériau	Date de prélèvement	Nom de l'opérateur
Joint de fenêtre	24/02/2026	MANDIN Guillaume
