**RAPPORT DE MISSION DE REPERAGE  
DES PEINTURES CONTENANT DU PLOMB  
AVANT RÉALISATION DE TRAVAUX DE RENOVATIONS**

| IDENTIFICATION DE L'IMMEUBLE BATI VISITE | |
|---|---|
| <b>CENTRE HOSPITALIER GUILLAUME REGNIER</b><br><b>SITE PRINCIPAL – SP3 – REZ DE CHAUSSEE</b><br><b>108 AVENUE DU GÉNÉRAL LECLERC – 35000 RENNES</b> | |

**Opérateur de repérage : Olivier LONGUE**

Rapport édité à Thorigné-Fouillard, le 17/06/2025

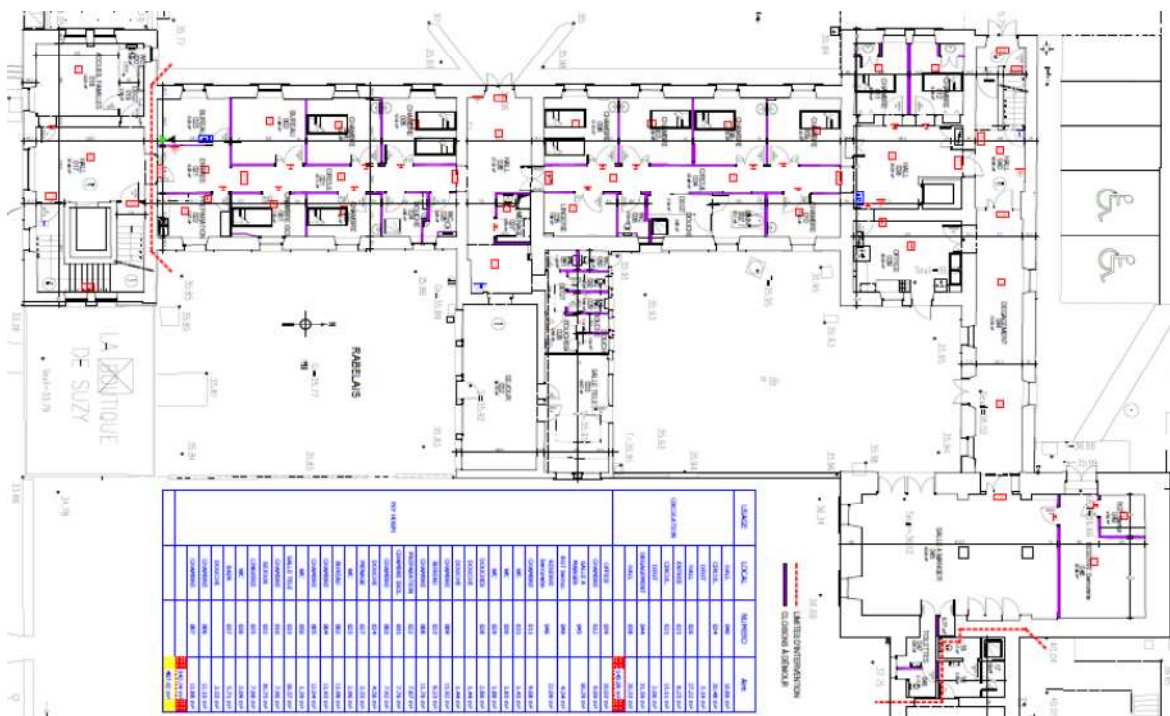
#### 4.1 – Cartographie de la zone de travaux

- Dans le cadre de la mission décrite en tête de rapport, il n'a pas été repéré de peintures contenant du plomb à une teneur supérieure au seuil de 1 mg/cm².
