## DOSSIER DE DIAGNOSTIC TECHNIQUE

**Référence : 002EX302481**

Cité des Douanes des Salins

d'Hyères

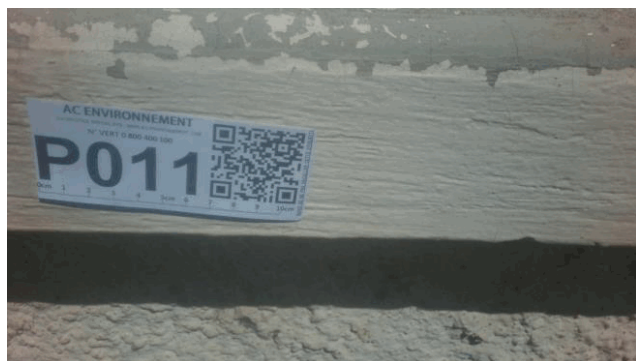
002EX302481 n°11 - 1 (P11) - Cité des Douanes des Salins d'Hyères - façades 2 - Vol 4 (Façade 4)

| Référence | Localisation | Action |
|---|---|---|
| 002EX302481 n°11 - 1 (P11) | Cité des Douanes des Salins d'Hyères - façades 2 - Vol 4<br>(Façade 4) | Prélèvement négatif |

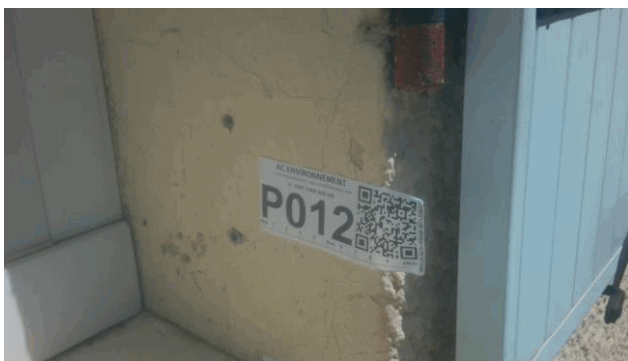
002EX302481 n°12 - 1 (P12) - Cité des Douanes des Salins d'Hyères - façades 2 - Vol 4 (Façade 4)

| Référence | Localisation | Action |
|---|---|---|
| 002EX302481 n°12 - 1 (P12) | Cité des Douanes des Salins d'Hyères - façades 2 - Vol 4<br>(Façade 4) | Prélèvement négatif |
