# Rapport de repérage amiante avant réalisation de travaux dans un immeuble bâti

Rapport N° : 21072301/S1/1/AM-RTV\_V1

**AGRIP RESTAURANT INTER-ADMINISTRATIF**

| Description succincte du programme des travaux |
|---|
| Rénovation partiel de locaux au R-1 et ENTRESOL selon programme de travaux. |

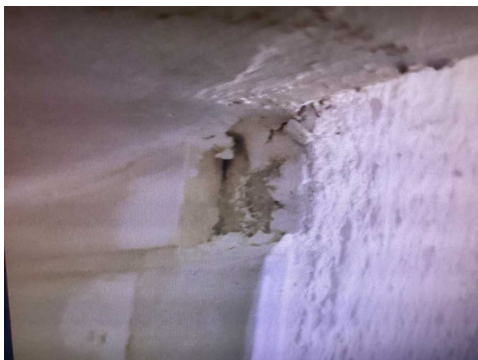
| P4 | ZPSO 2 |

| P4 | ZPSO 2 |
|---|---|
| R-1 -> VESTIAIRE HOMME | |
| Revêtements de murs, poteaux, cloisons, gaines, coffres -> Colles de faïence | |

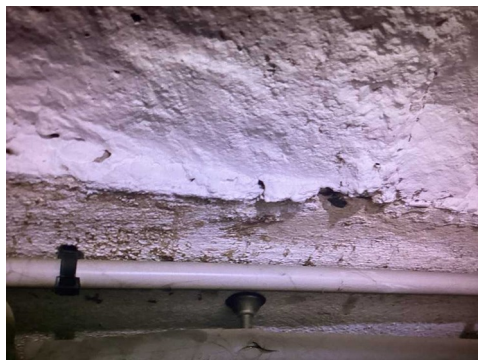
| P6 | ZPSO 3 |

| P6 | ZPSO 3 |
|---|---|
| R-1 -> DGT | |
| Plafonds -> Enduits de ragréage, débullage, lissage | |

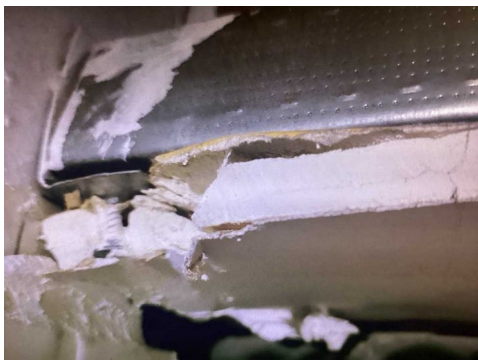
| P9 | ZPSO 5 |

| P9 | ZPSO 5 |
|---|---|
| R-1 -> DGT | |
| Plafonds -> Enduits de jointoiment des plaques de plâtre | |

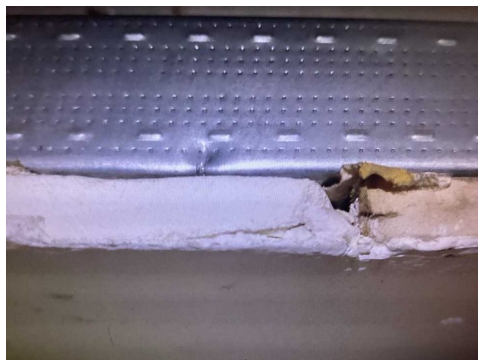
| P10 | ZPSO 5 |

| P10 | ZPSO 5 |
|---|---|
| R-1 -> DGT | |
| Plafonds -> Enduits de jointoiment des plaques de plâtre | |

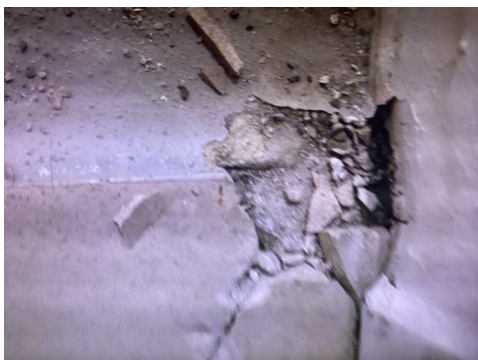
| P1 | ZPSO 1 |

| P1 | ZPSO 1 |
|---|---|
| R-1 -> DGT | |
| Revêtements de sol -> Colles de carrelage | |

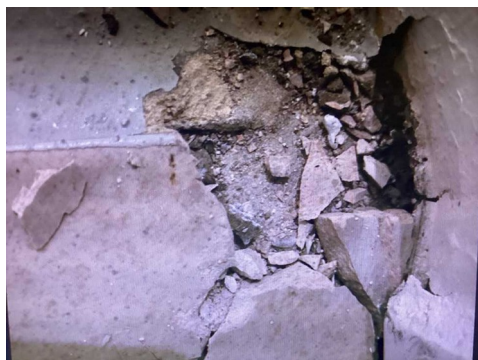
| P2 | ZPSO 1 |

| P2 | ZPSO 1 |
|---|---|
| R-1 -> DGT | |
| Revêtements de sol -> Colles de carrelage | |

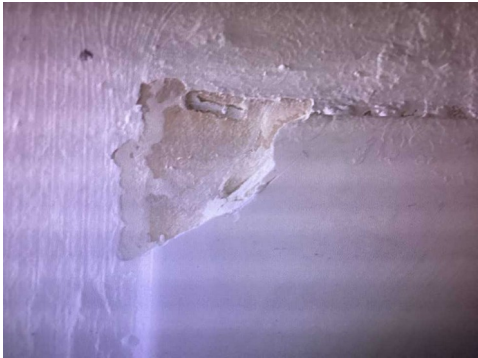
| P3 | ZPSO 2 |

| R-1 -> DGT | |
| Revêtements de murs, poteaux, cloisons, gaines, coffres -> Colles de faïence | |

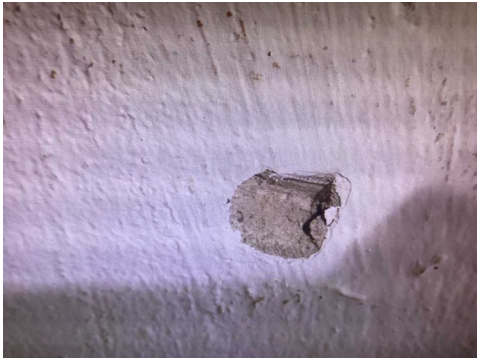
| P7 | ZPSO 4 |

| R-1 -> DGT | |
| Murs et cloisons maçonnées "en dur" -> Enduits de ragréage, débullage, lissage | |

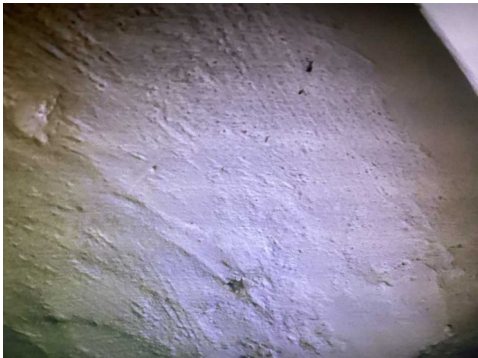
| P5 | ZPSO 3 |

| R-1 -> RANGEMENT VESTIAIRES | |
| Plafonds -> Enduits de ragréage, débullage, lissage | |

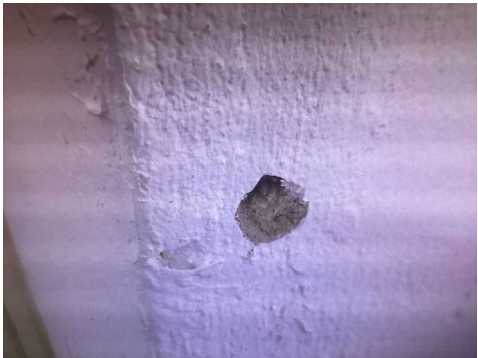
| P8 | ZPSO 4 |

| R-1 -> RANGEMENT VESTIAIRES | |
| Murs et cloisons maçonnées "en dur" -> Enduits de ragréage, débullage, lissage | |

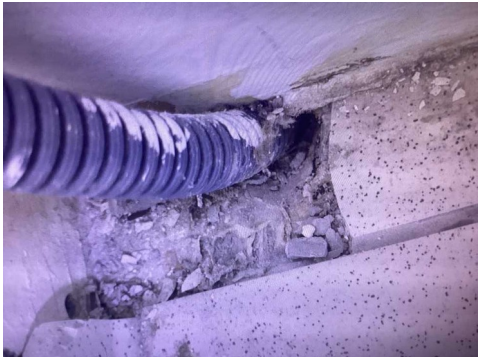
| P27 | ZPSO 14 |

| ENTRESOL -> CHAMBRE FROIDE STOCKAGE | |
| Revêtements de sol -> Colles de carrelage | |

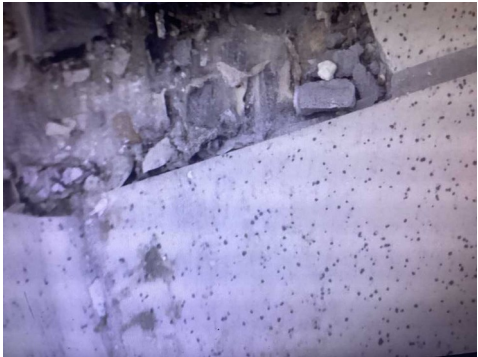
| P28 | ZPSO 14 |

| ENTRESOL -> CHAMBRE FROIDE STOCKAGE | |
| Revêtements de sol -> Colles de carrelage | |

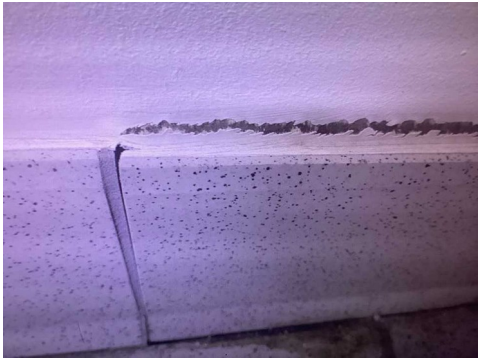
| P25 | ZPSO 13 |

| ENTRESOL -> CHAMBRE FROIDE STOCKAGE | |
| Revêtements de murs, poteaux, cloisons, gaines, coffres -> Colles de plinthe | |

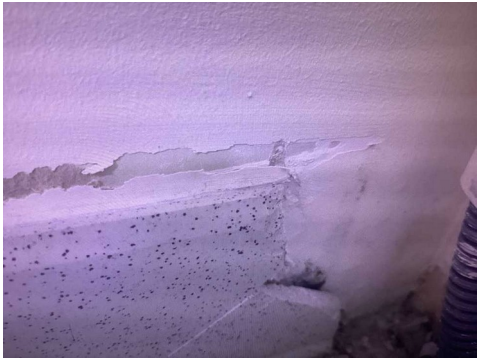
| P26 | ZPSO 13 |

| ENTRESOL -> CHAMBRE FROIDE STOCKAGE | |
| Revêtements de murs, poteaux, cloisons, gaines, coffres -> Colles de plinthe | |

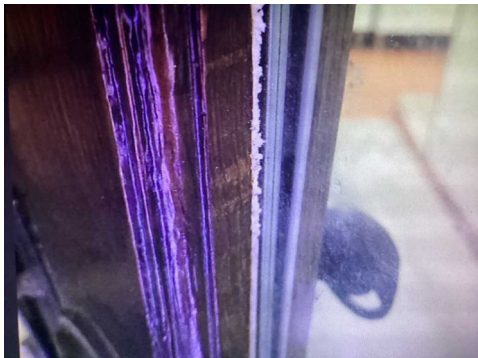
| P72 | ZPSO 38 |

| N°ZPSO | Localisation | Ouvrage | Partie d'ouvrage | Aspect | Couleur |
|---|---|---|---|---|---|
| 45 | ENTRESOL -><br>CIRCULATION<br>CUISINE | Menuiseries extérieures | Joints de mastic de vitrage | / | / |

| ENTRESOL -> CIRCULATION CUISINE | |
| Menuiseries extérieures -> Joints de mastic de vitrage | |

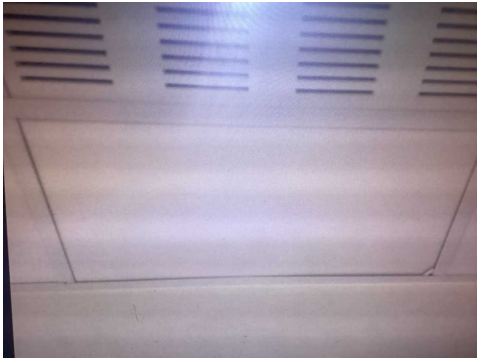
| P38 | ZPSO 20 |

| ENTRESOL -> REFECTOIRE S05 | |
| Faux plafonds -> Panneaux (Liste A) | |

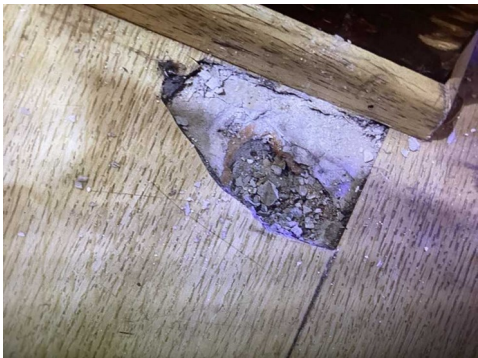
| P41 | ZPSO 22 |

| ENTRESOL -> REFECTOIRE S05 | |
| Revêtements de sol -> Colles non bitumineuses Ragréages | |

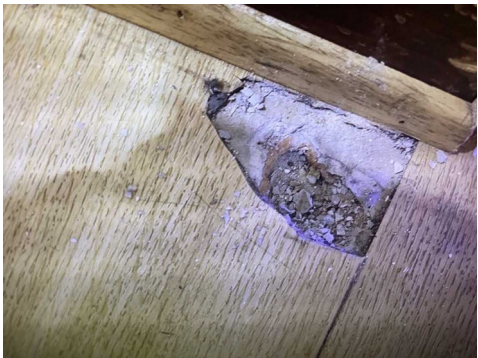
| P42 | ZPSO 22 |

| ENTRESOL -> REFECTOIRE S05 | |
| Revêtements de sol -> Colles non bitumineuses Ragréages | |

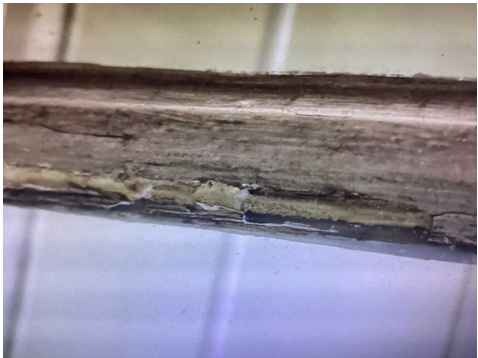
| P34 | ZPSO 18 |

| ENTRESOL -> SALLE DE PAUSE | |
| Menuiseries extérieures -> Joints de mastic de vitrage | |

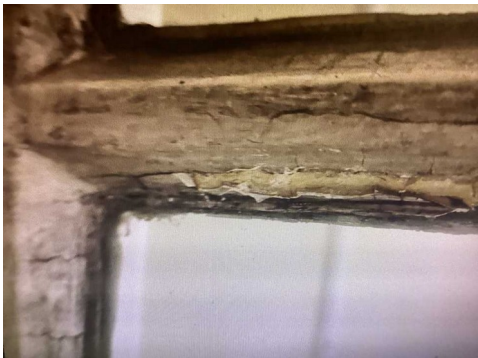
| P35 | ZPSO 18 |

| ENTRESOL -> SALLE DE PAUSE | |
| Menuiseries extérieures -> Joints de mastic de vitrage | |
