**Rapport de repérage des matériaux et produits contenant de l'amiante avant réalisation de travaux**

**Nom du site :** CFP RENNES MAGENTA

CFP magenta - Escalier A2  
2 BOULEVARD MAGENTA  
35000 RENNES

**Référence du rapport :** 14166814/S1.1.2.rev1.R

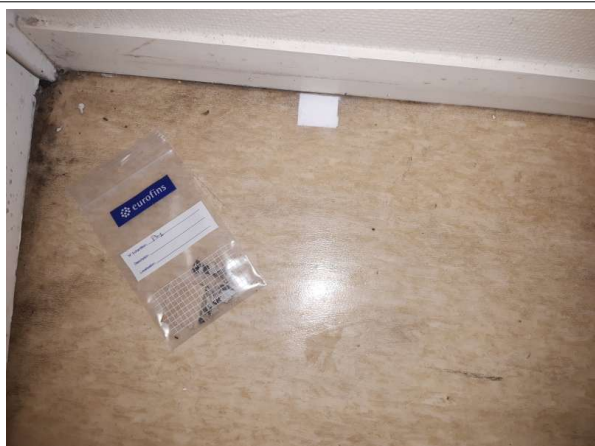
| Localisation | Ouvrage | Matériau ou produit | Description | N° Prél. | Critère de décision | Sondage / Observation | Présence d'amiante |
|---|---|---|---|---|---|---|---|
| CFP Magenta / R+2 / Palier | Revêtement de sol | Colle | noire, + ragréage rose/colle de sol souple/chape | P01 | Résultat d'analyse | / | OUI |

Prélèvement - P01 : CFP Magenta / R+2 / Palier - Colle-  
(Présence d'amiante)

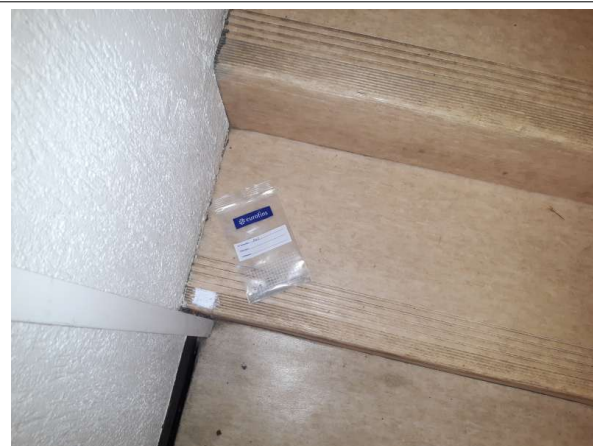
| Localisation | Ouvrage | Matériau ou produit | Description | N° Prél. | Critère de décision | Sondage / Observation | Présence d'amiante |
|---|---|---|---|---|---|---|---|
| CFP Magenta / R+2 / Palier | Revêtement de sol | Ragréage | compact, gris(e), + colle de sol/chape | P02 | Résultat d'analyse | sur marche | NON |

Prélèvement - P02 : CFP Magenta / R+2 / Palier - Ragrée-  
(Absence d'amiante)

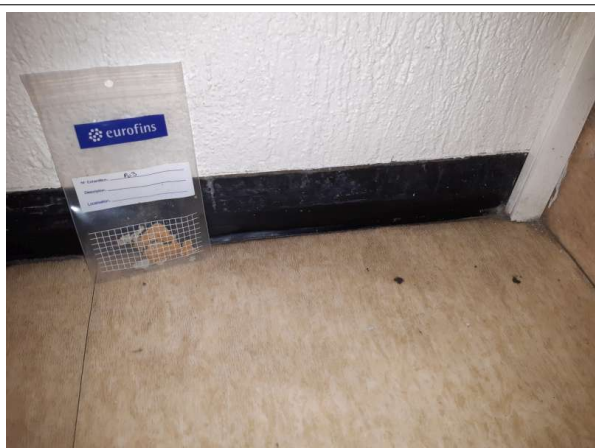
| Localisation | Ouvrage | Matériau ou produit | Description | N° Prél. | Critère de décision | Sondage / Observation | Présence d'amiante |
|---|---|---|---|---|---|---|---|
| CFP Magenta / R+2 / Palier | Mur | Enduit | ciment, gris(e), + colle de plinthe souple | P03 | Résultat d'analyse | / | NON |

Prélèvement - P03 : CFP Magenta / R+2 / Palier - Enduit-  
(Absence d'amiante)

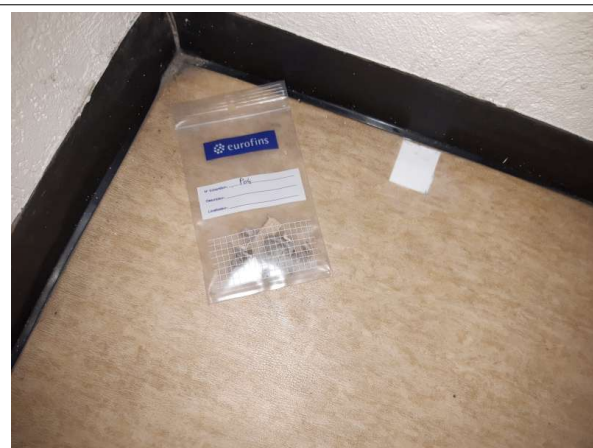
| Localisation | Ouvrage | Matériau ou produit | Description | N° Prél. | Critère de décision | Sondage / Observation | Présence d'amiante |
|---|---|---|---|---|---|---|---|
| CFP Magenta / R+2 / 1/2Palier | Revêtement de sol | Colle | noire, + ragréage rose/colle de sol souple/chape | P04 | Résultat d'analyse | / | OUI |

Prélèvement - P04 : CFP Magenta / R+2 / 1/2Palier - Colle-  
(Présence d'amiante)

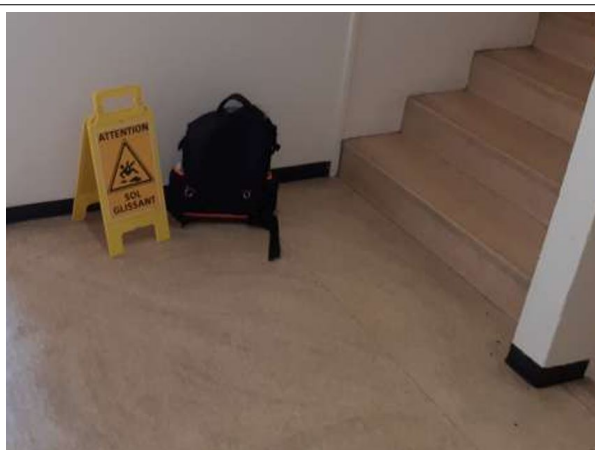
| Localisation | Ouvrage | Matériau ou produit | Description | N° Prél. | Critère de décision | Sondage / Observation | Présence d'amiante |
|---|---|---|---|---|---|---|---|
| CFP Magenta / R+3 / Palier | Revêtement de sol | Ragréage | compact, gris(e), + colle de sol/chape | P05 | Résultat d'analyse | sur contre marche | NON |

Prélèvement - P05 : CFP Magenta / R+3 / Palier - Ragrée-  
(Absence d'amiante)

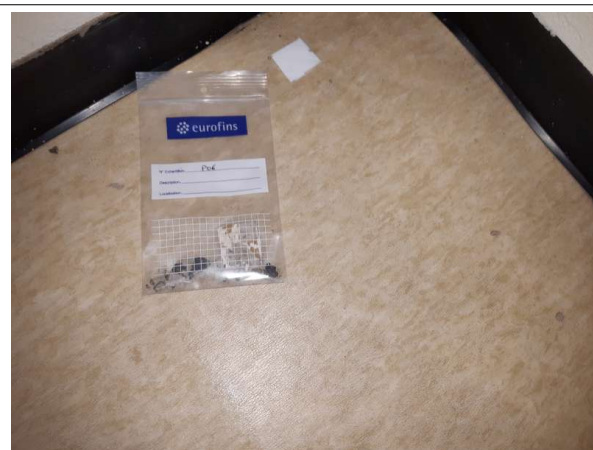
| Localisation | Ouvrage | Matériau ou produit | Description | N° Prél. | Critère de décision | Sondage / Observation | Présence d'amiante |
|---|---|---|---|---|---|---|---|
| CFP Magenta / R+3 / 1/2 Palier | Revêtement de sol | Colle | noire, + ragréage rose/colle de sol souple/chape | P06 | Résultat d'analyse | / | OUI |

Prélèvement - P06 : CFP Magenta / R+3 / 1/2 Palier - Colle-  
(Présence d'amiante)

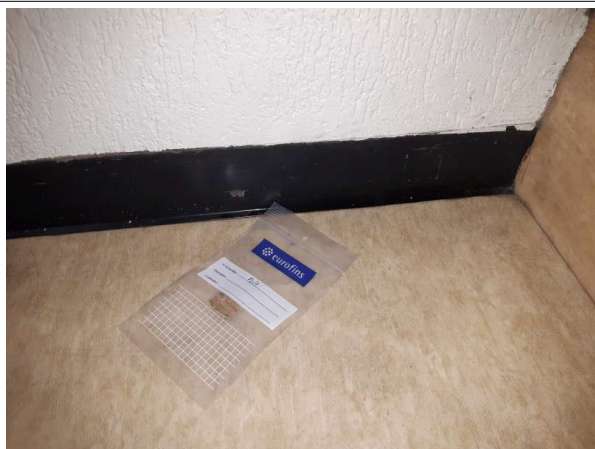
| Localisation | Ouvrage | Matériau ou produit | Description | N° Prél. | Critère de décision | Sondage / Observation | Présence d'amiante |
|---|---|---|---|---|---|---|---|
| CFP Magenta / R+3 / 1/2 Palier | Mur | Enduit | ciment, gris(e), + colle de plinthe souple | P07 | Résultat d'analyse | / | NON |

Prélèvement - P07 : CFP Magenta / R+3 / 1/2 Palier - Enduit-  
(Absence d'amiante)

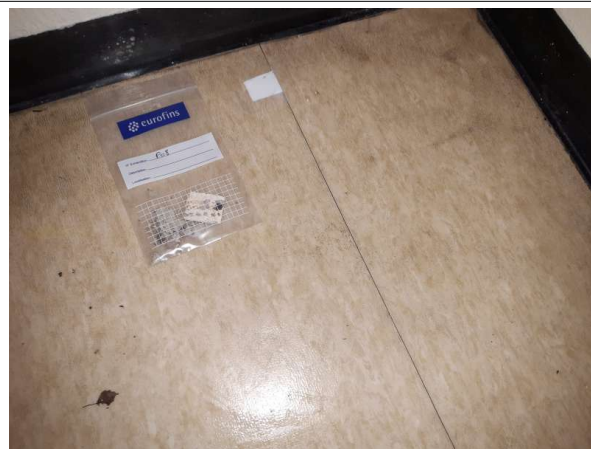
| Localisation | Ouvrage | Matériau ou produit | Description | N° Prél. | Critère de décision | Sondage / Observation | Présence d'amiante |
|---|---|---|---|---|---|---|---|
| CFP Magenta / R+4 / Palier | Revêtement de sol | Colle | noire, + ragréage rose/colle de sol souple/chape | P08 | Résultat d'analyse | / | OUI |

Prélèvement - P08 : CFP Magenta / R+4 / Palier - Colle-  
(Présence d'amiante)

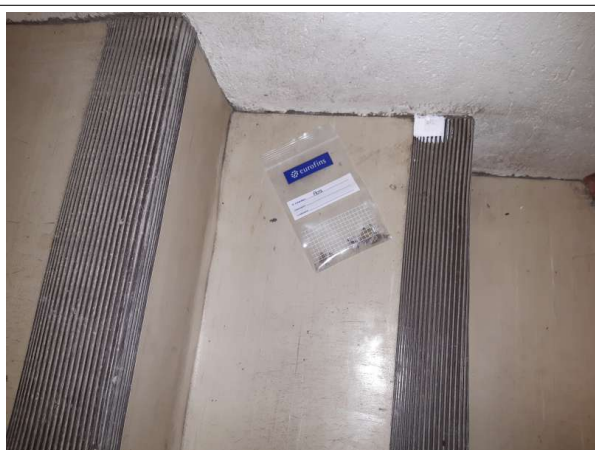
| Localisation | Ouvrage | Matériau ou produit | Description | N° Prél. | Critère de décision | Sondage / Observation | Présence d'amiante |
|---|---|---|---|---|---|---|---|
| CFP Magenta / R-1 / 1/2Palier | Revêtement de sol | Ragréage | compact, gris(e), + colle de sol souple | P09 | Résultat d'analyse | sur marche | NON |

Prélèvement - P09 : CFP Magenta / R-1 / 1/2Palier - Ragréage-  
(Absence d'amiante)

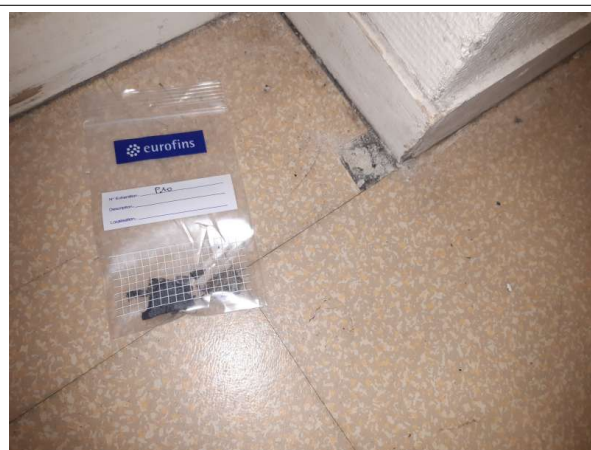
Prélèvement - P10 : CFP Magenta / R+0 / Circulation - Colle,  
Dalle de sol- (Présence d'amiante)

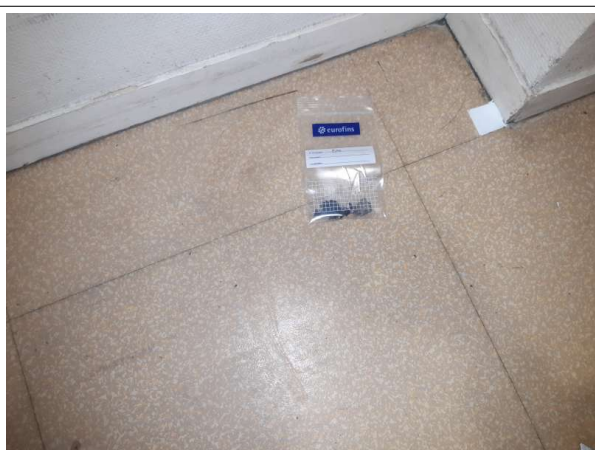
Prélèvement - P10 : CFP Magenta / R+0 / Circulation - Colle,  
Dalle de sol- (Présence d'amiante)

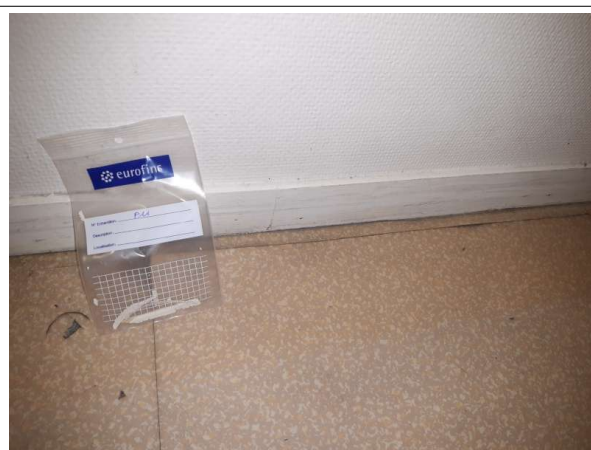
Prélèvement - P11 : CFP Magenta / R+0 / Palier - Peinture-  
(Absence d'amiante)

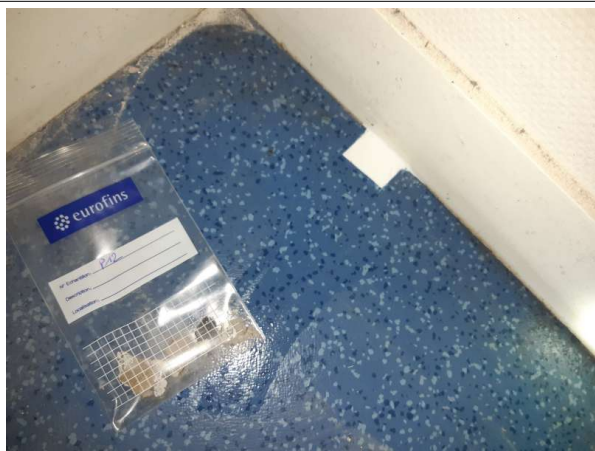
Prélèvement - P12 : CFP Magenta / R+1 / Palier - Dalle de sol-  
(Présence d'amiante)

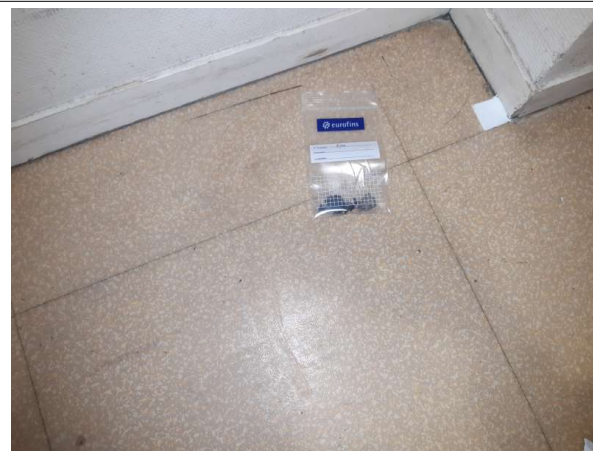
Prélèvement - P12 : CFP Magenta / R+1 / Palier - Ragréege-  
(Absence d'amiante)

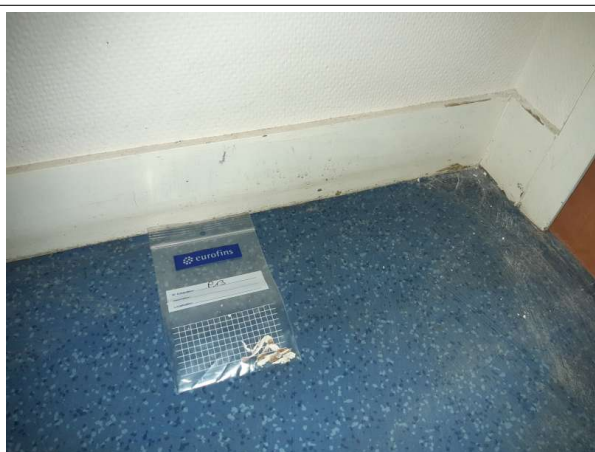
Prélèvement - P13 : CFP Magenta / R+1 / Palier - Peinture-  
(Absence d'amiante)

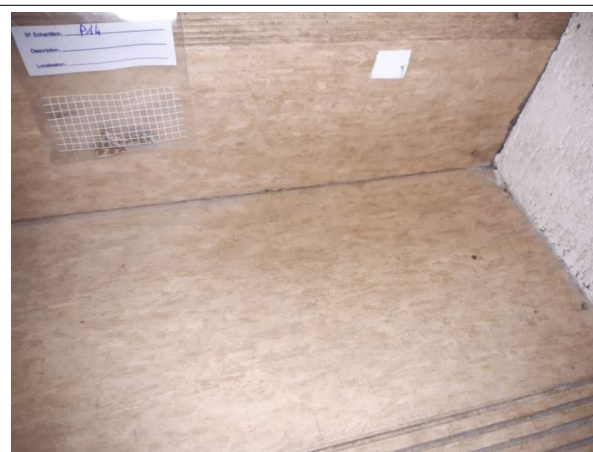
Prélèvement - P14 : CFP Magenta / R+1 / Palier - Ragréege-  
(Absence d'amiante)

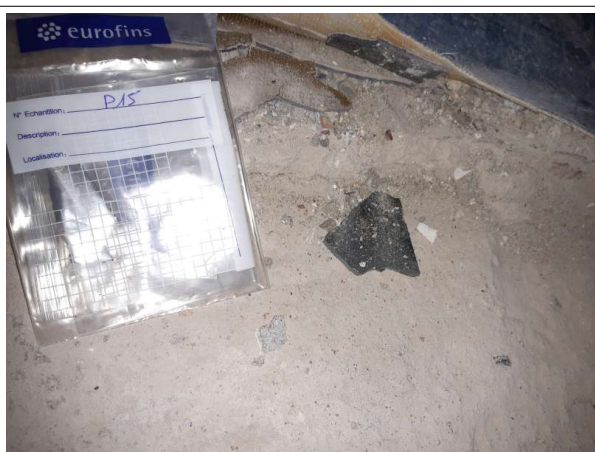
Prélèvement - P15 : CFP Magenta / R+1 / Circulation - Dalle de  
sol- (Présence d'amiante)

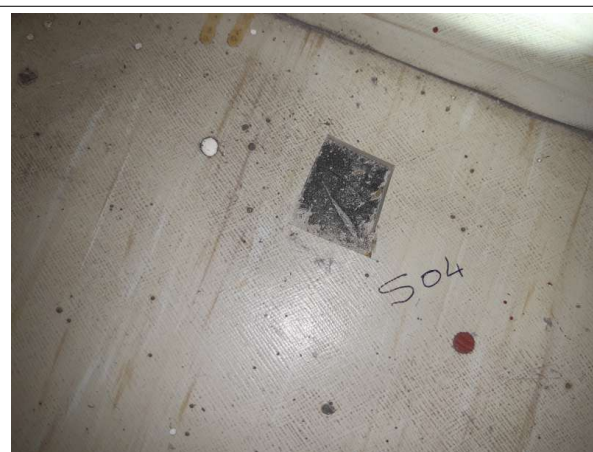
| Localisation | Ouvrage | Matériau ou produit | Description | N° Prél. | Critère de décision | Sondage / Observation | Présence d'amiante |
|---|---|---|---|---|---|---|---|
| CFP Magenta / R-1 / 1/2Palier | Revêtement de sol | Colle | noire, + ragréage rose/colle de sol souple/chape | idem P04 | Résultat d'analyse | S04 | OUI |

prélevé - idem P04 : CFP Magenta / R-1 / 1/2Palier - Colle-  
(Présence d'amiante)

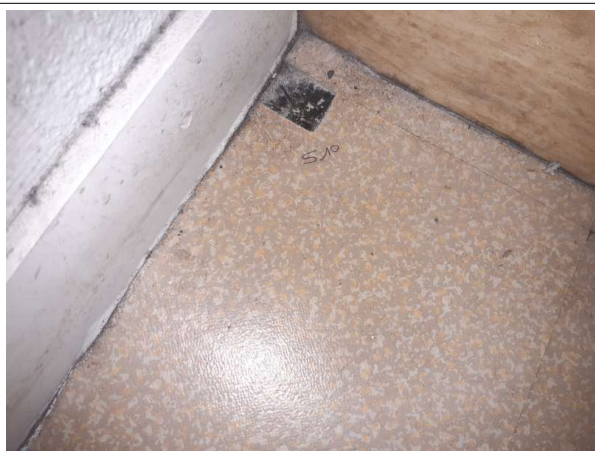
| Localisation | Ouvrage | Matériau ou produit | Description | N° Prél. | Critère de décision | Sondage / Observation | Présence d'amiante |
|---|---|---|---|---|---|---|---|
| CFP Magenta / R+0 / Palier | Revêtement de sol | Colle | noire | idem P10 | Résultat d'analyse | S10 | OUI |

prélevé - idem P10 : CFP Magenta / R+0 / Palier - Colle, Dalle  
de sol- (Présence d'amiante)

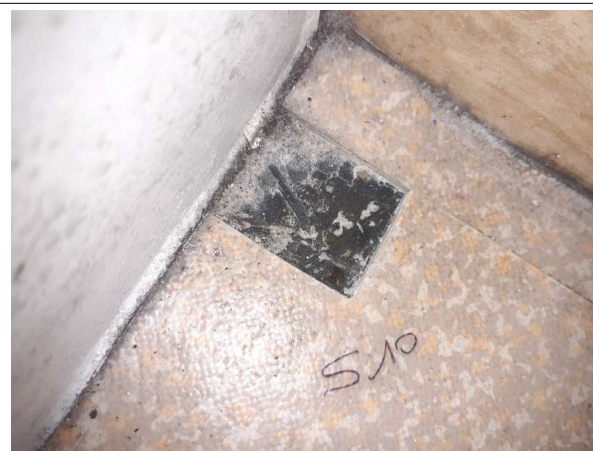
prélevé - idem P10 : CFP Magenta / R+0 / Palier - Colle, Dalle  
de sol- (Présence d'amiante)
