## Rapport d'évaluation de l'état de conservation des matériaux et produits contenant de l'amiante

Rapport N° : 25920247/S1/1/AM-DTA\_V1

CFP RENNES MAGENTA

Centre des Finances Publiques

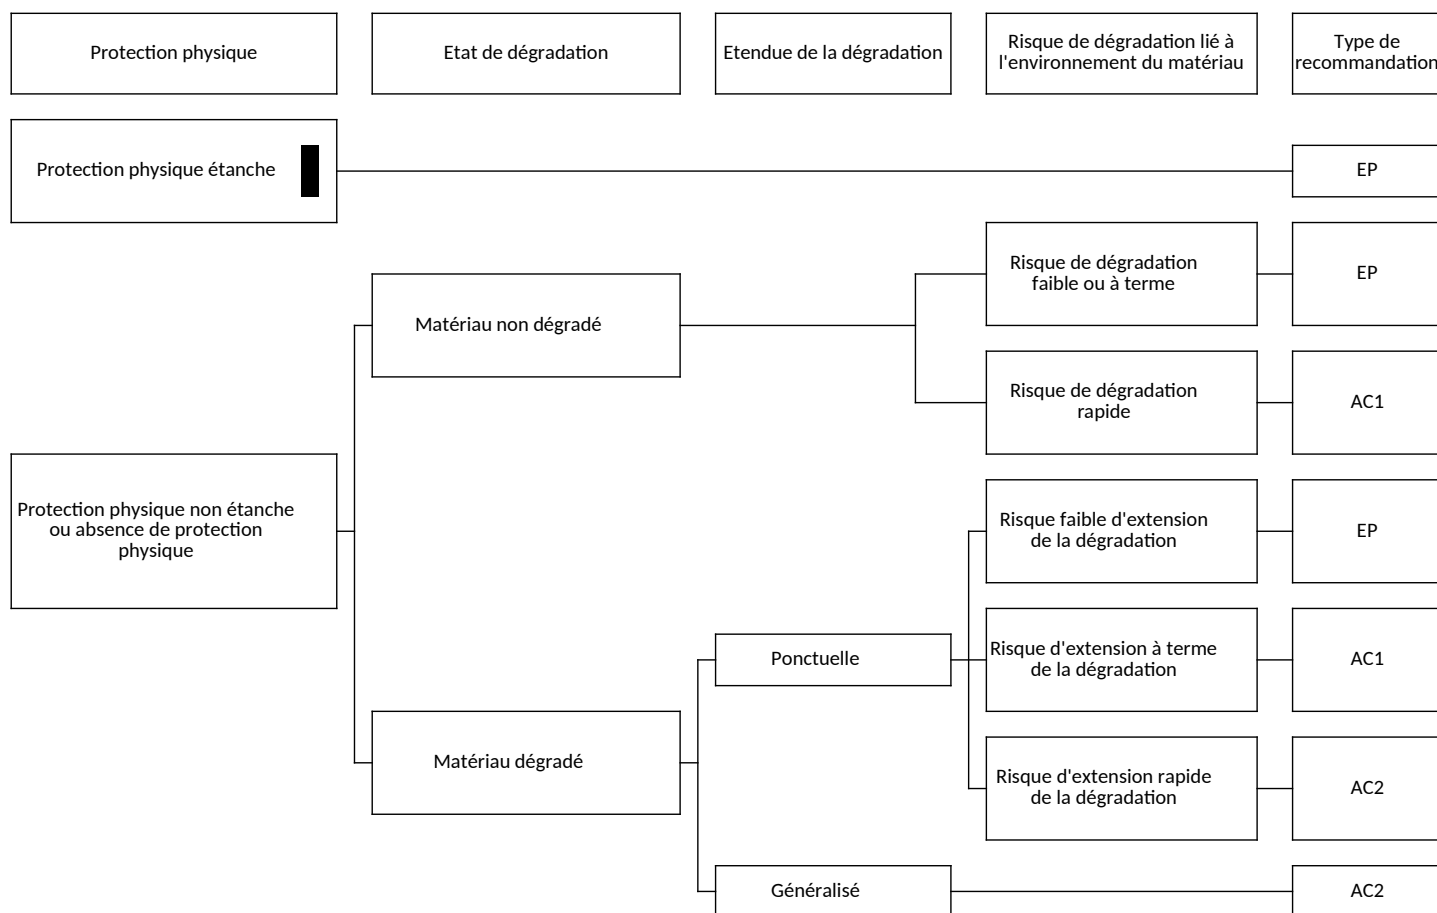
| Grille d'évaluation de l'état de conservation de Dalles de sol | |
|---|---|
| Local ou zone homogène | DRFIP MAGENTA -> R+0 -> 017 - ZPSO 2 |

| Grille d'évaluation de l'état de conservation de Dalles de sol | |

| Résultat de la grille d'évaluation | Conclusion |
|---|---|
| EP | Contrôler périodiquement l'état de conservation du matériau |

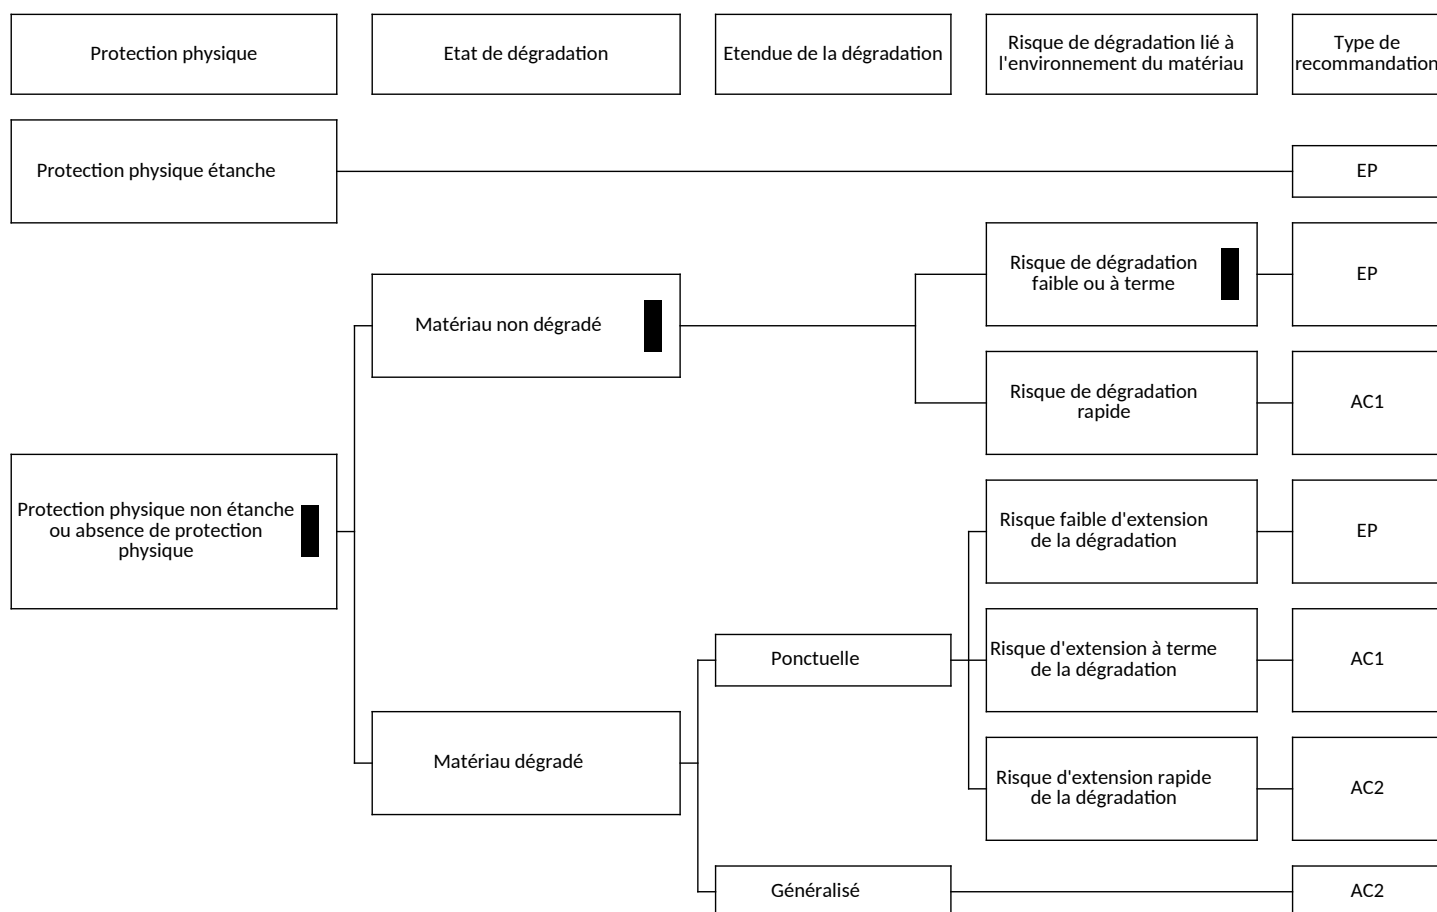
| Grille d'évaluation de l'état de conservation de Conduits | |
|---|---|
| Local ou zone homogène | DRFIP MAGENTA -> R+1 - ZPSO 4 |

| Grille d'évaluation de l'état de conservation de Conduits | |

| Résultat de la grille d'évaluation | Conclusion |
|---|---|
| EP | Contrôler périodiquement l'état de conservation du matériau |

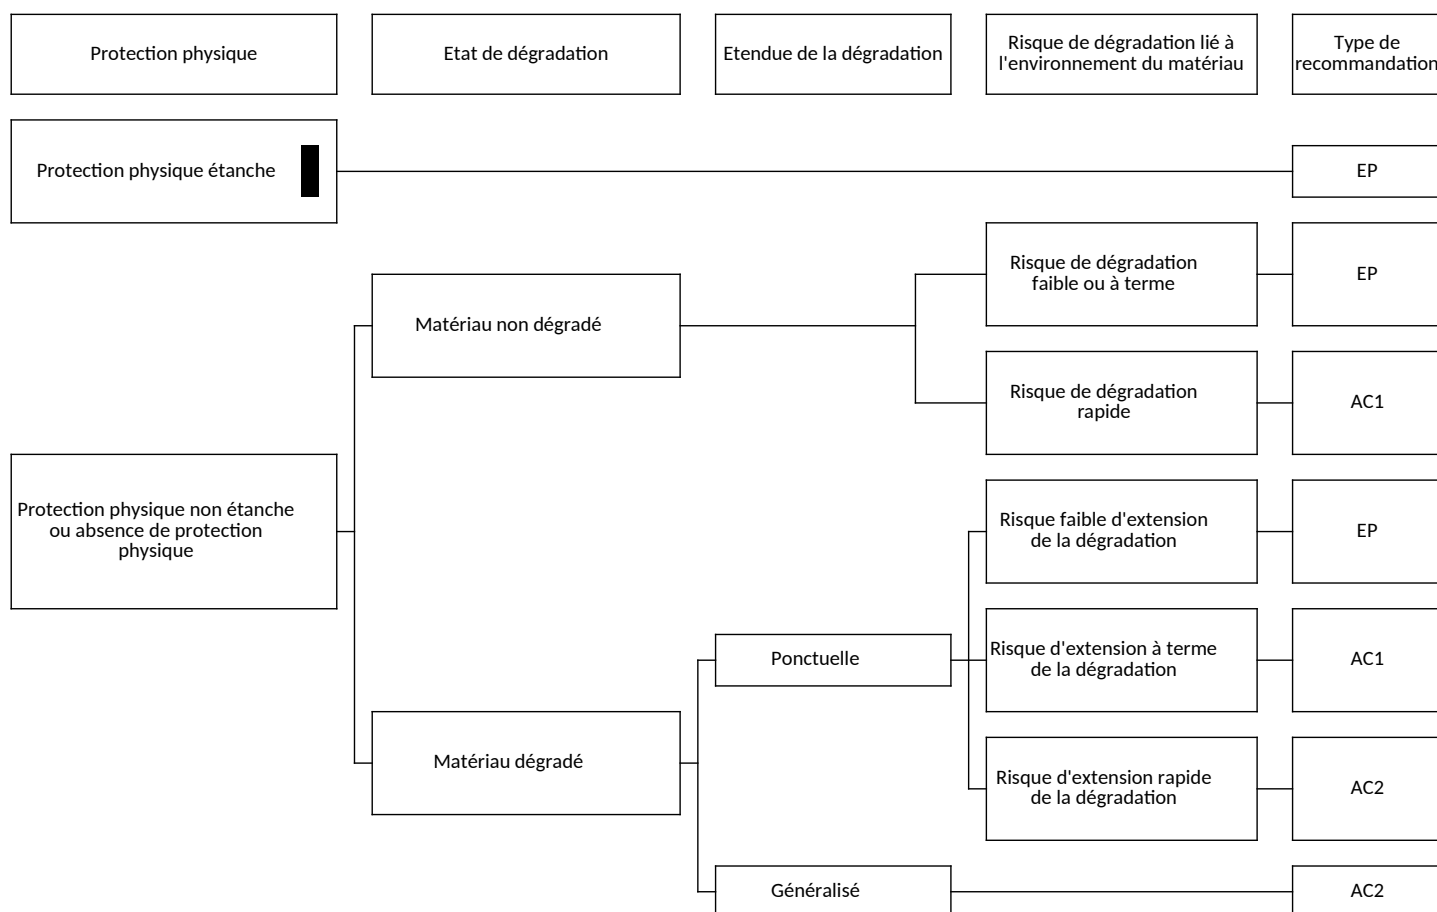
| Grille d'évaluation de l'état de conservation de Dalles de sol | |
|---|---|
| Local ou zone homogène | DRFIP MAGENTA -> R+1 - ZPSO 5 |

| Grille d'évaluation de l'état de conservation de Dalles de sol | |

| Résultat de la grille d'évaluation | Conclusion |
|---|---|
| EP | Contrôler périodiquement l'état de conservation du matériau |

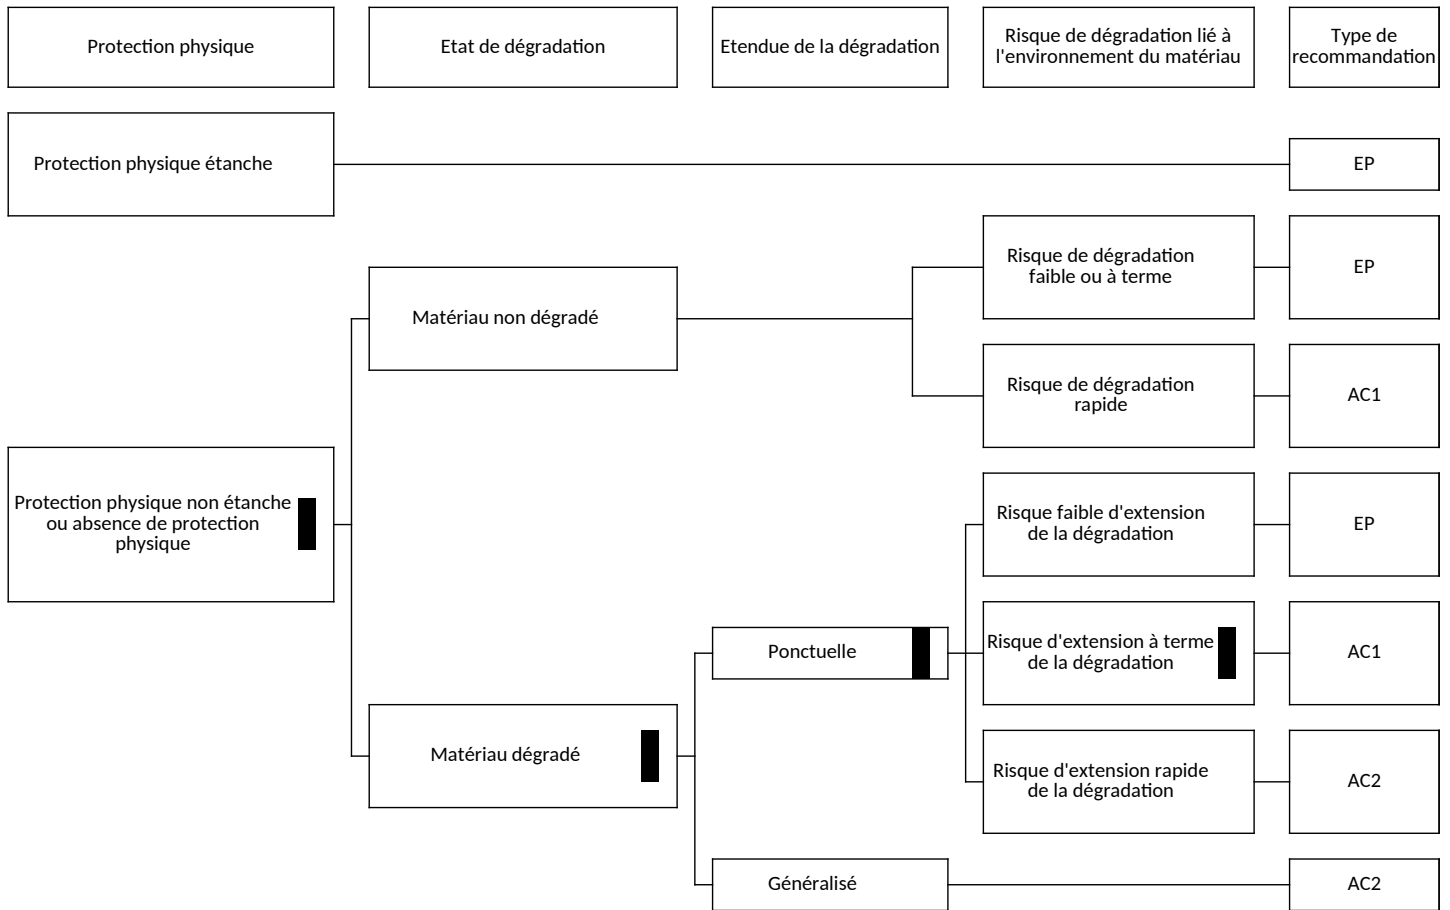
| Grille d'évaluation de l'état de conservation de Dalles de sol | |
|---|---|
| Local ou zone homogène | DRFIP MAGENTA -> R+1 -> 155 - ZPSO 6 |

| Grille d'évaluation de l'état de conservation de Dalles de sol | |

| Résultat de la grille d'évaluation | Conclusion |
|---|---|
| AC1 | Nécessité d'une action de remise en état : remplacement, recouvrement ou protection des éléments dégradés |

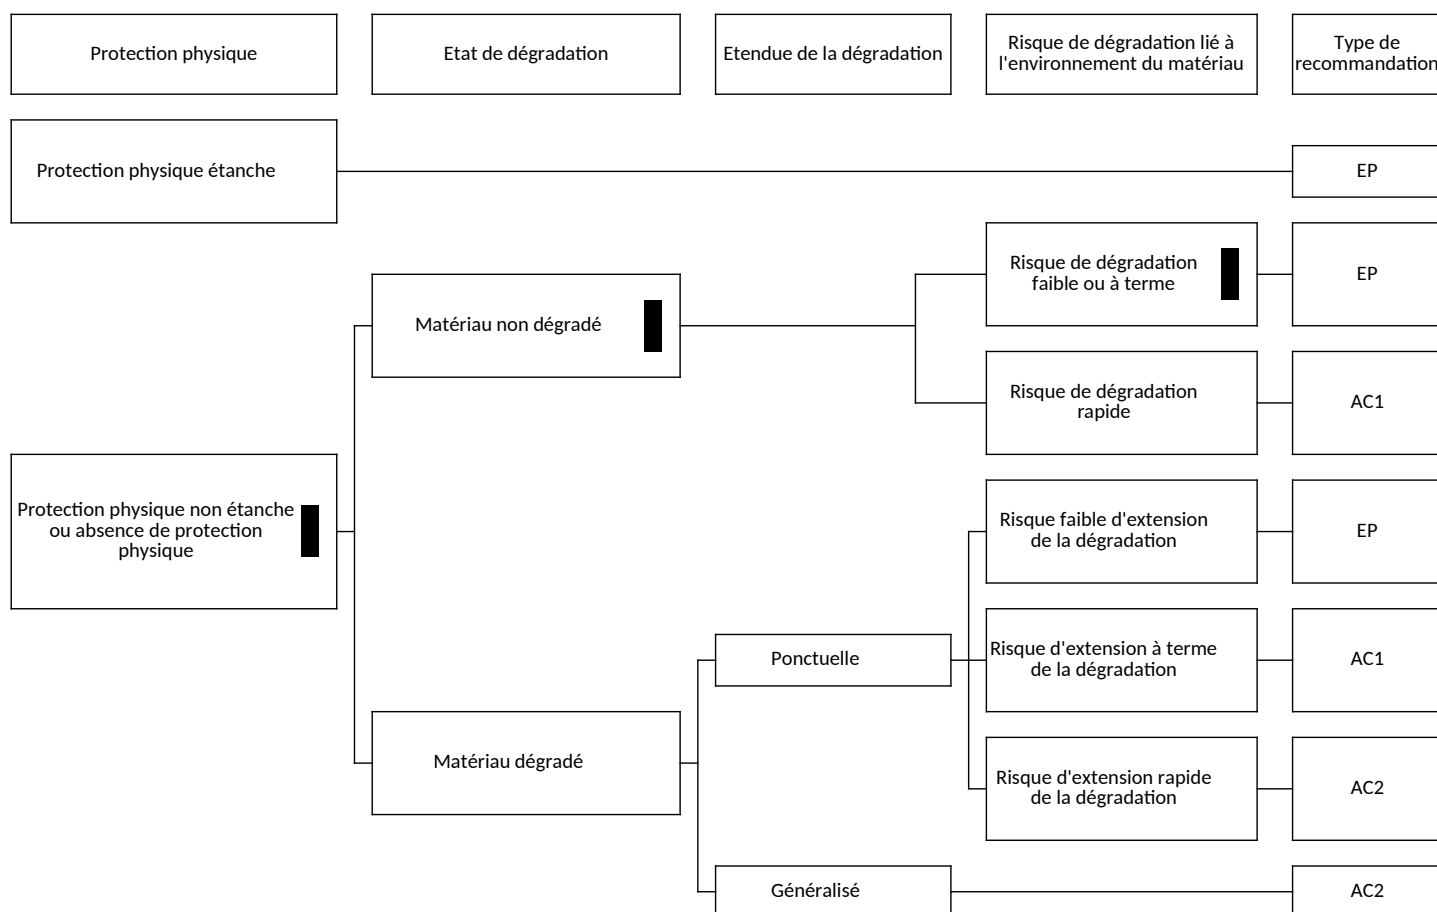
| Grille d'évaluation de l'état de conservation de Conduits | |
|---|---|
| Local ou zone homogène | DRFIP MAGENTA -> R+2 - ZPSO 7 |

| Grille d'évaluation de l'état de conservation de Conduits | |

| Résultat de la grille d'évaluation | Conclusion |
|---|---|
| EP | Contrôler périodiquement l'état de conservation du matériau |

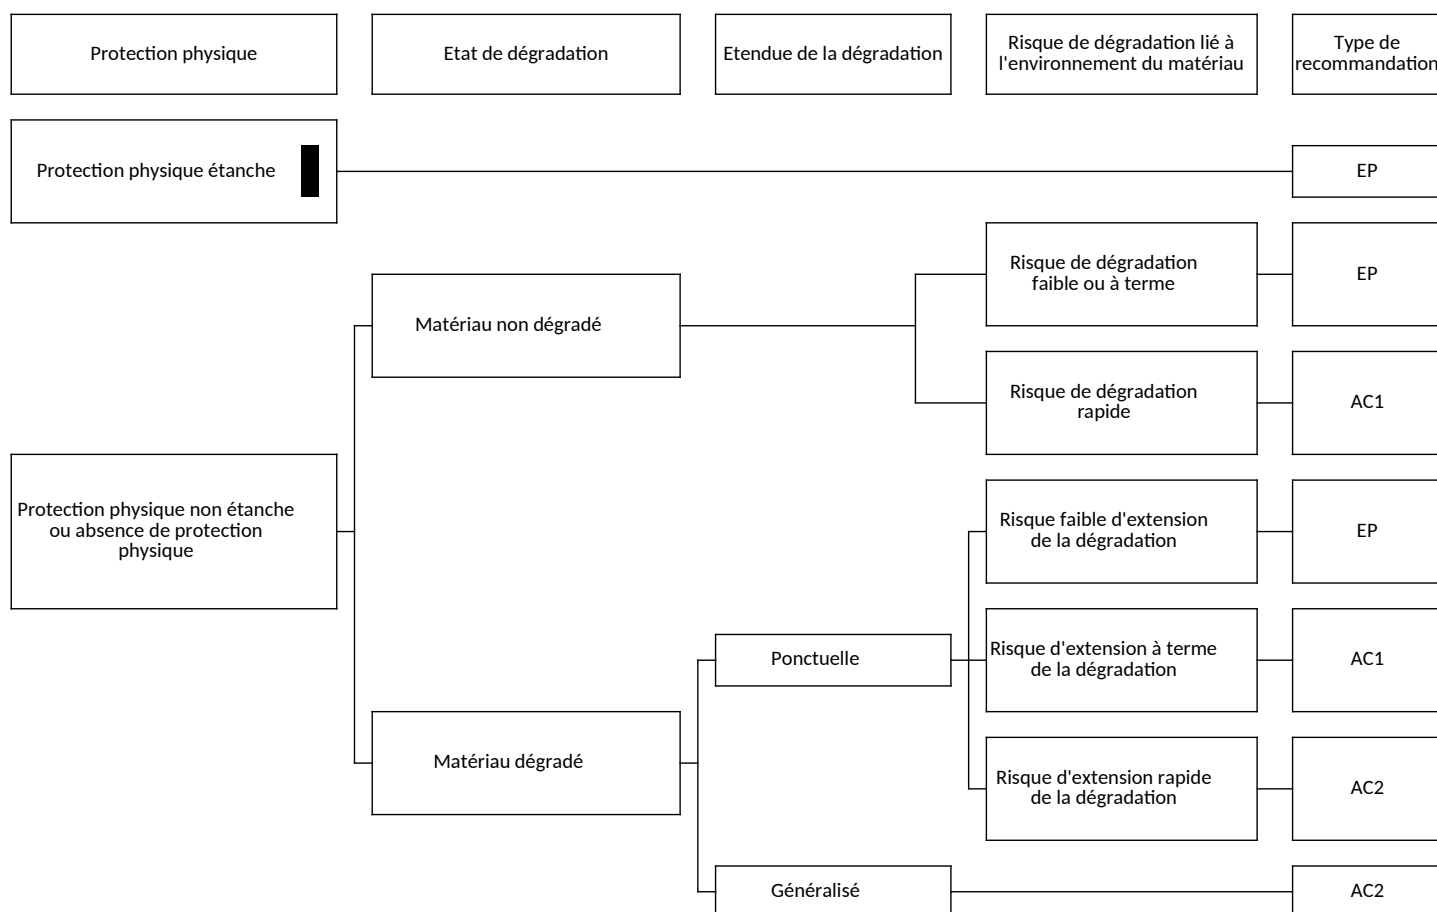
| Grille d'évaluation de l'état de conservation de Dalles de sol | |
|---|---|
| Local ou zone homogène | DRFIP MAGENTA -> R+2 - ZPSO 8 |

| Grille d'évaluation de l'état de conservation de Dalles de sol | |

| Résultat de la grille d'évaluation | Conclusion |
|---|---|
| EP | Contrôler périodiquement l'état de conservation du matériau |

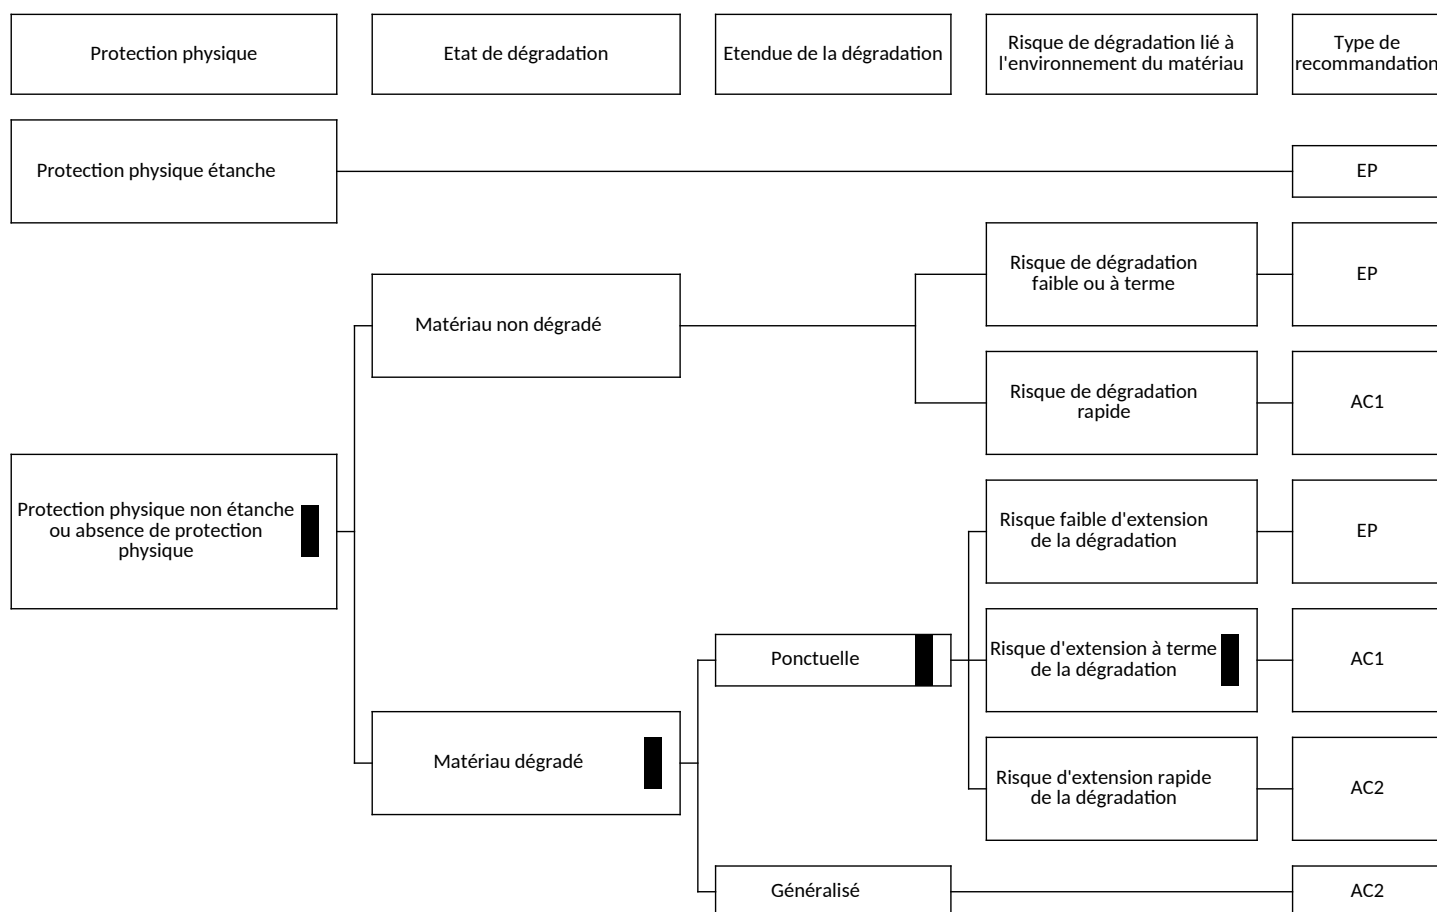
| Grille d'évaluation de l'état de conservation de Dalles de sol | |
|---|---|
| Local ou zone homogène | DRFIP MAGENTA -> R+2 -> 222 - ZPSO 9 |

| Grille d'évaluation de l'état de conservation de Dalles de sol | |

| Résultat de la grille d'évaluation | Conclusion |
|---|---|
| AC1 | Nécessité d'une action de remise en état : remplacement, recouvrement ou protection des éléments dégradés |

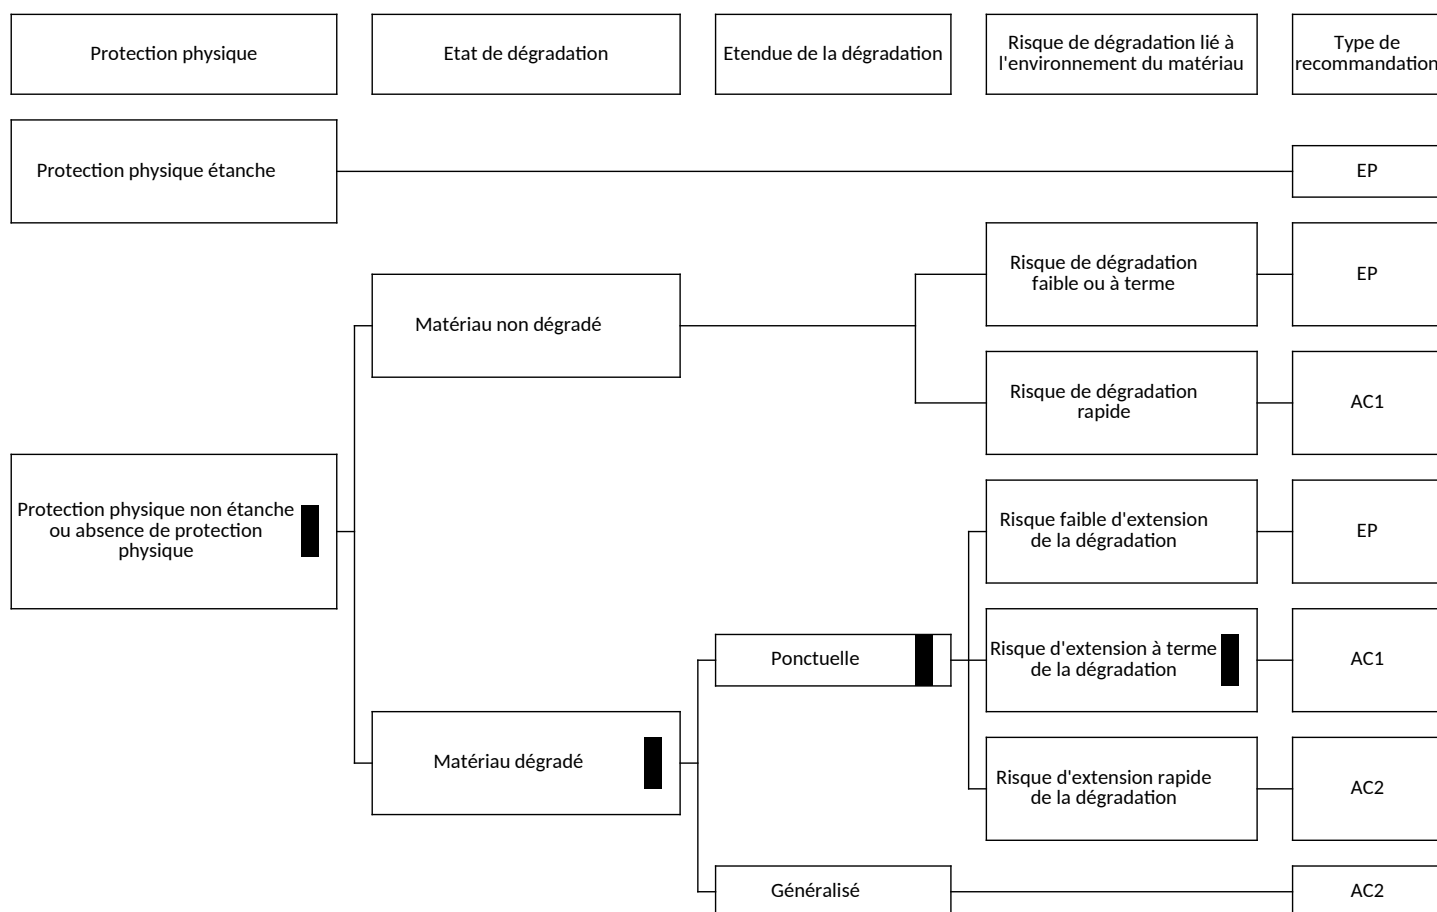
| Grille d'évaluation de l'état de conservation de Dalles de sol | |
|---|---|
| Local ou zone homogène | DRFIP MAGENTA -> R+2 -> 231b - ZPSO 10 |

| Grille d'évaluation de l'état de conservation de Dalles de sol | |

| Résultat de la grille d'évaluation | Conclusion |
|---|---|
| AC1 | Nécessité d'une action de remise en état : remplacement, recouvrement ou protection des éléments dégradés |

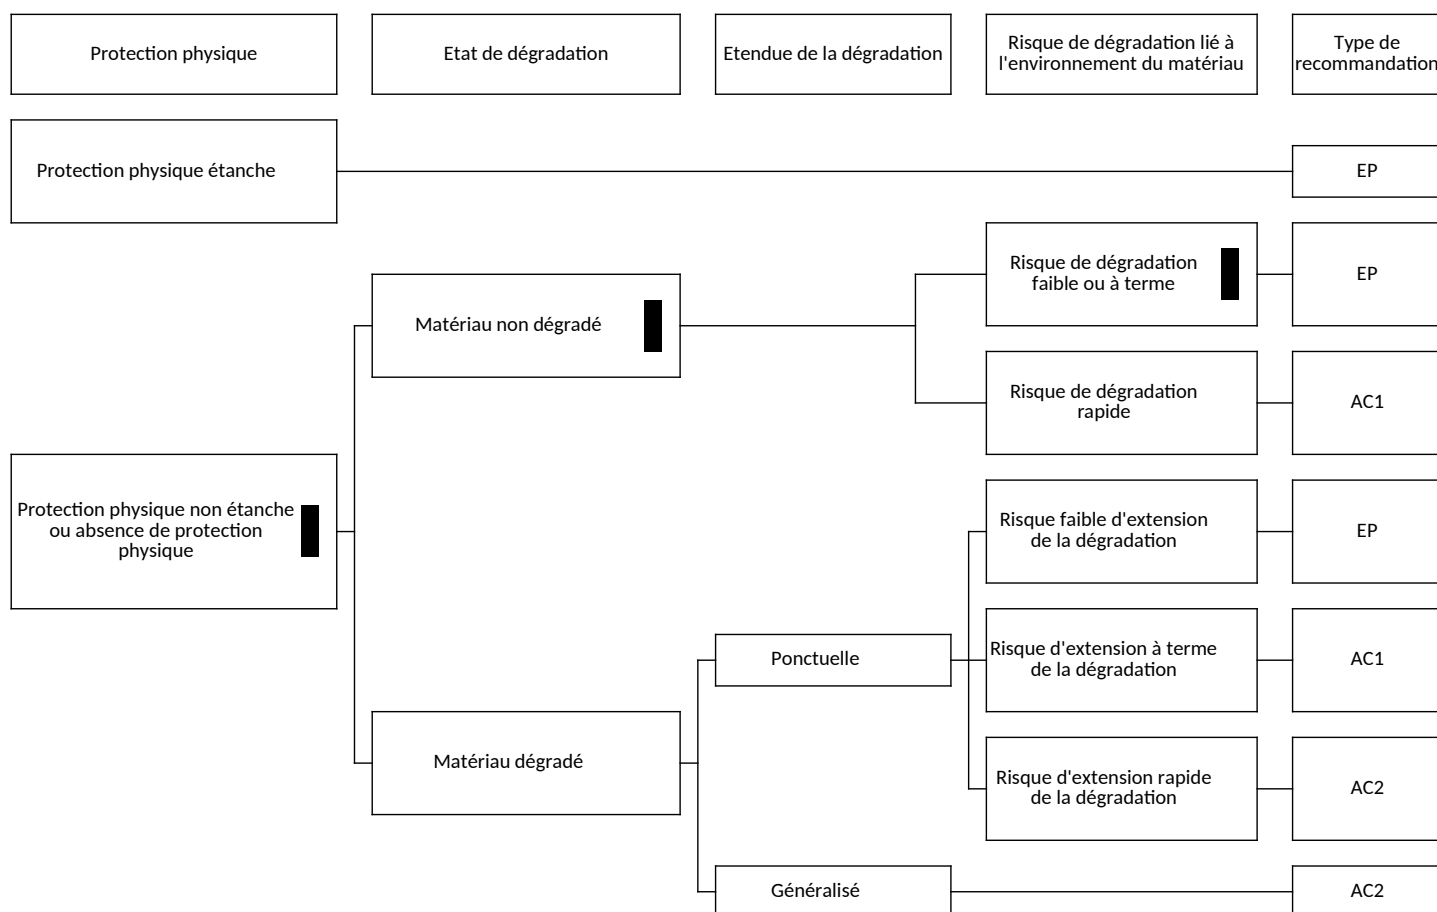
| Grille d'évaluation de l'état de conservation de Conduits | |
|---|---|
| Local ou zone homogène | DRFIP MAGENTA -> R+3 - ZPSO 11 |

| Grille d'évaluation de l'état de conservation de Conduits | |

| Résultat de la grille d'évaluation | Conclusion |
|---|---|
| EP | Contrôler périodiquement l'état de conservation du matériau |

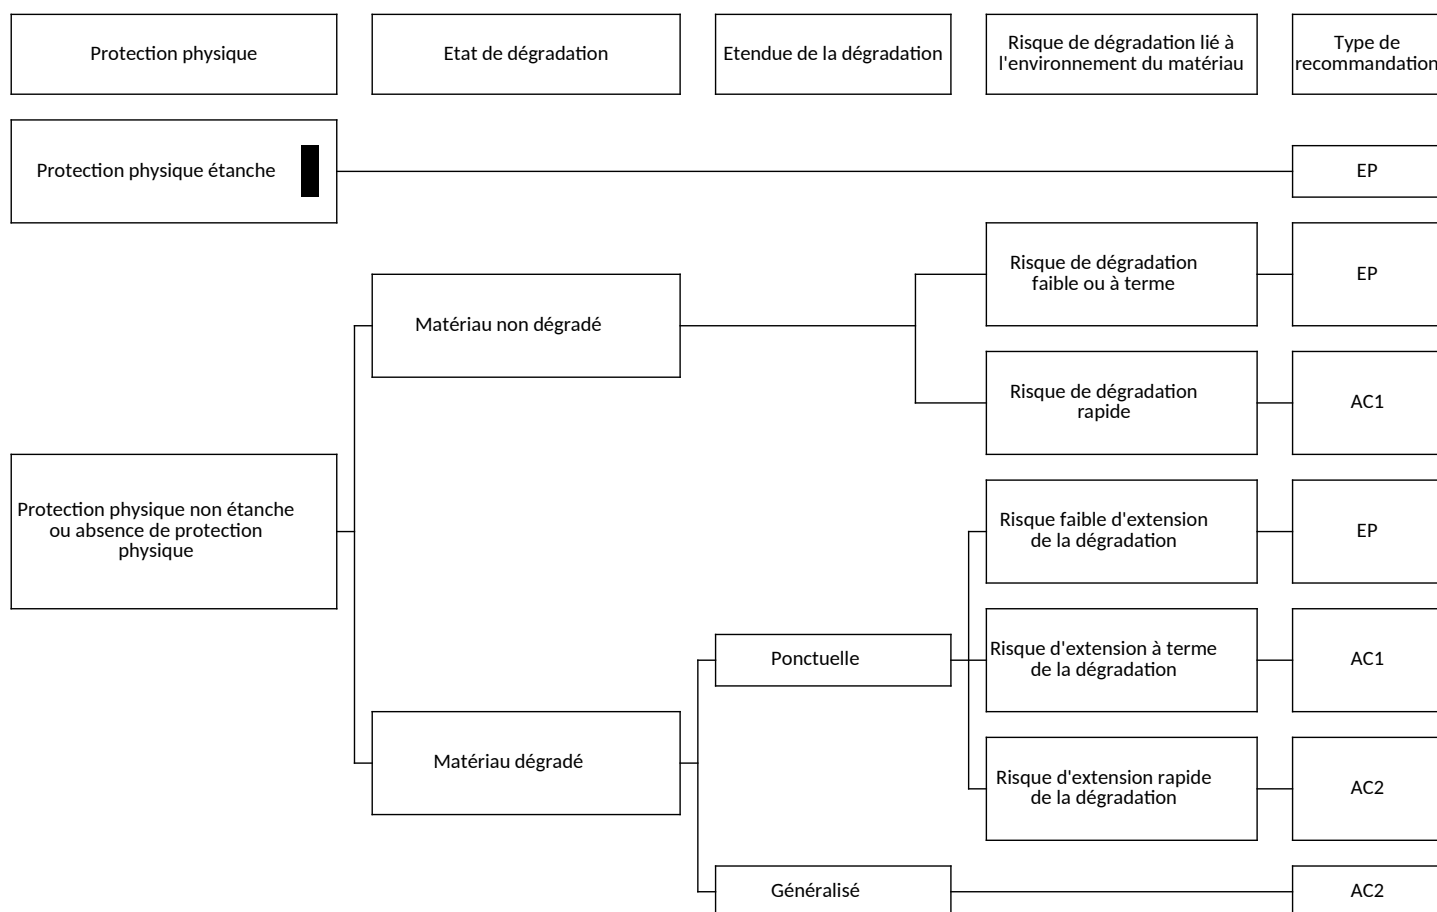
| Grille d'évaluation de l'état de conservation de Dalles de sol | |
|---|---|
| Local ou zone homogène | DRFIP MAGENTA -> R+3 - ZPSO 12 |

| Grille d'évaluation de l'état de conservation de Dalles de sol | |

| Résultat de la grille d'évaluation | Conclusion |
|---|---|
| EP | Contrôler périodiquement l'état de conservation du matériau |

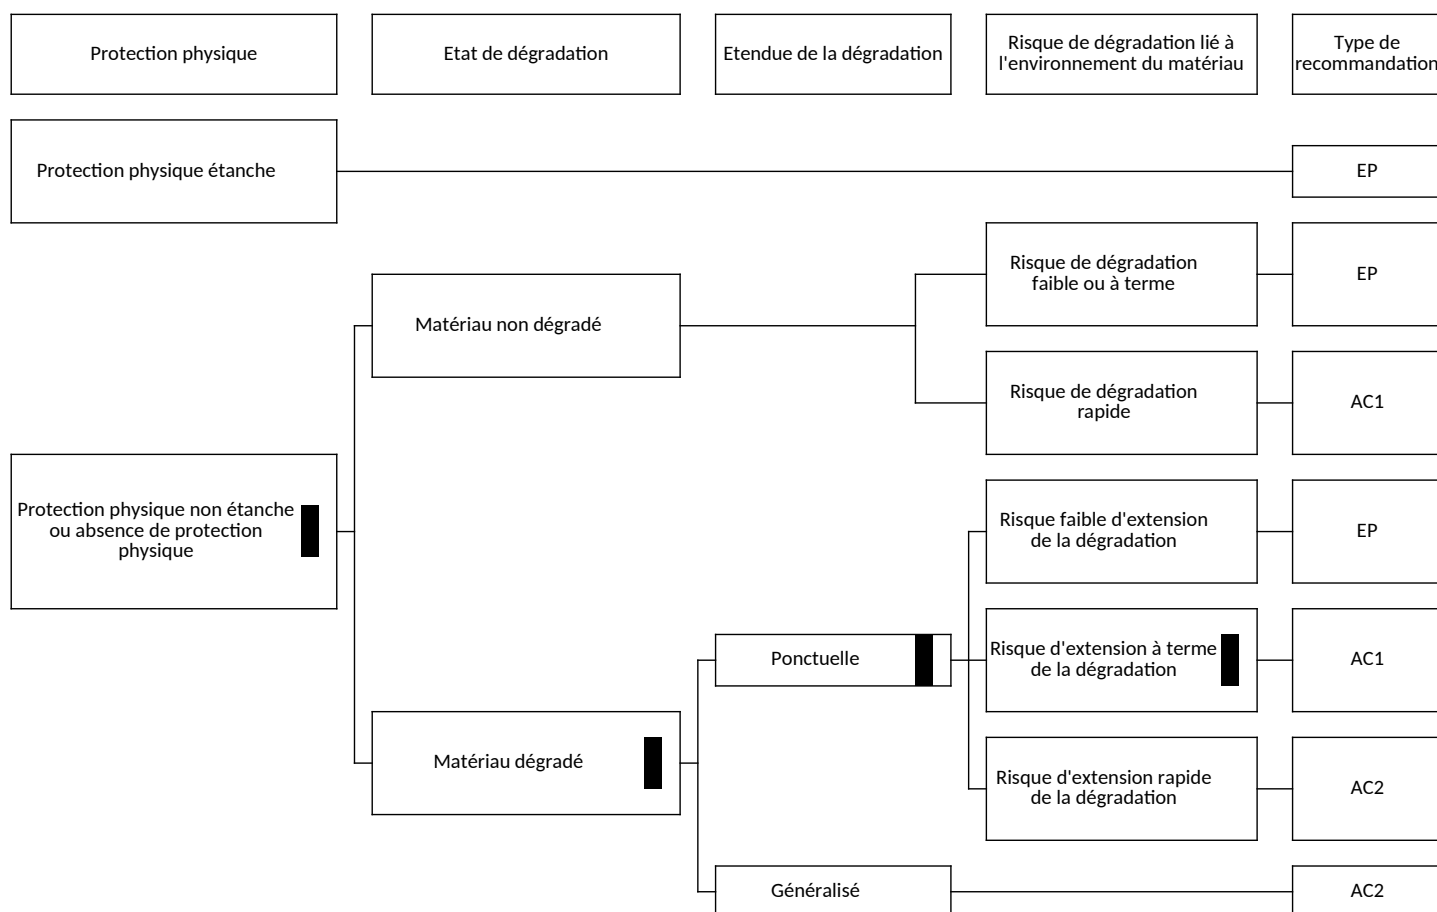
| Grille d'évaluation de l'état de conservation de Dalles de sol | |
|---|---|
| Local ou zone homogène | DRFIP MAGENTA -> R+3 -> 333 - ZPSO 13 |

| Grille d'évaluation de l'état de conservation de Dalles de sol | |

| Résultat de la grille d'évaluation | Conclusion |
|---|---|
| AC1 | Nécessité d'une action de remise en état : remplacement, recouvrement ou protection des éléments dégradés |

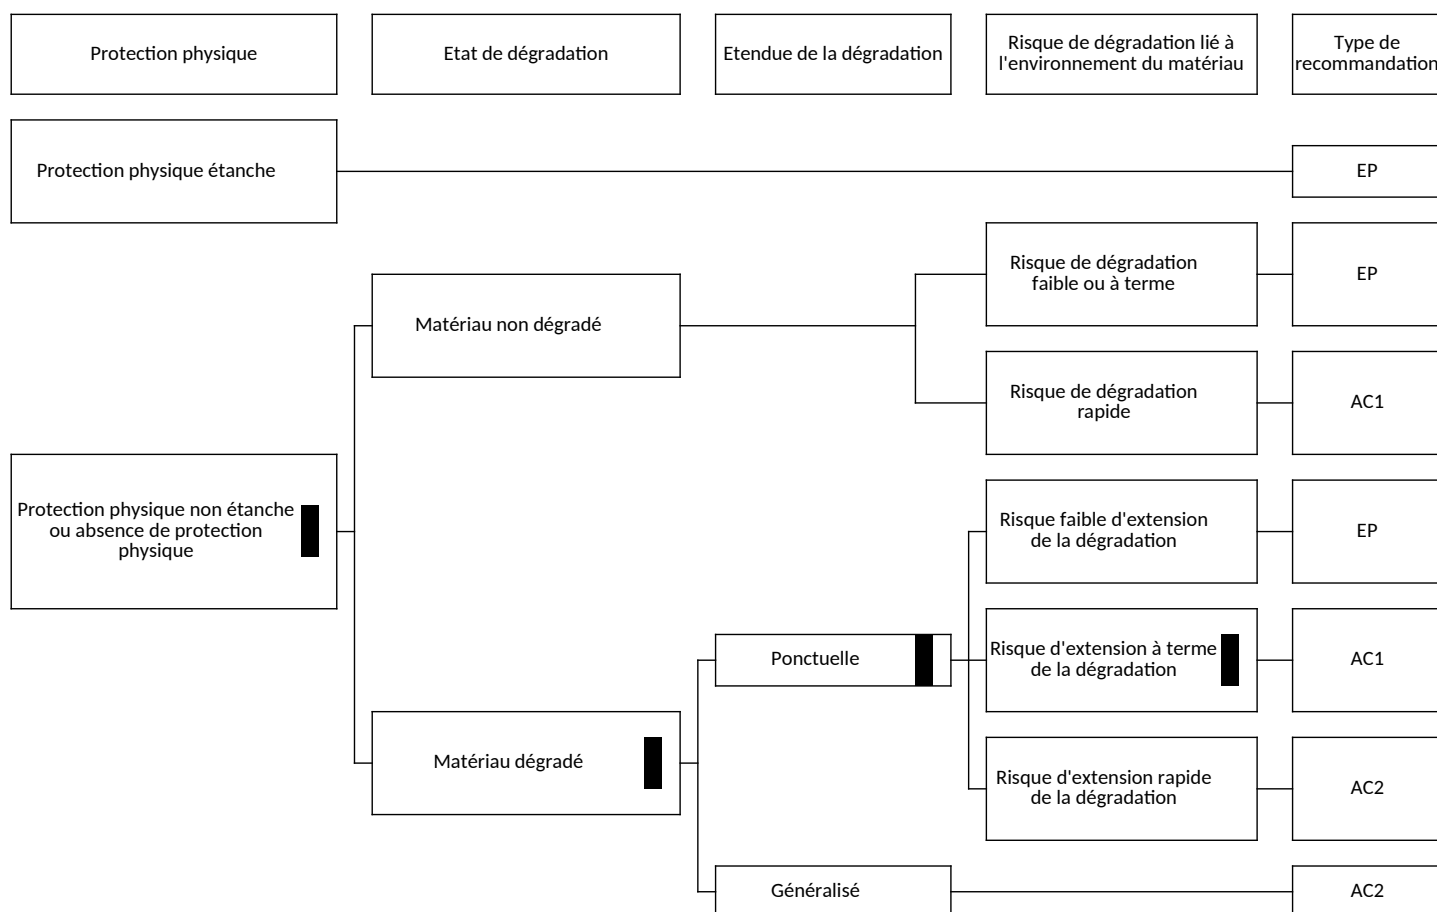
| Grille d'évaluation de l'état de conservation de Dalles de sol | |
|---|---|
| Local ou zone homogène | DRFIP MAGENTA -> R+3 -> 342 - ZPSO 14 |

| Grille d'évaluation de l'état de conservation de Dalles de sol | |

| Résultat de la grille d'évaluation | Conclusion |
|---|---|
| AC1 | Nécessité d'une action de remise en état : remplacement, recouvrement ou protection des éléments dégradés |

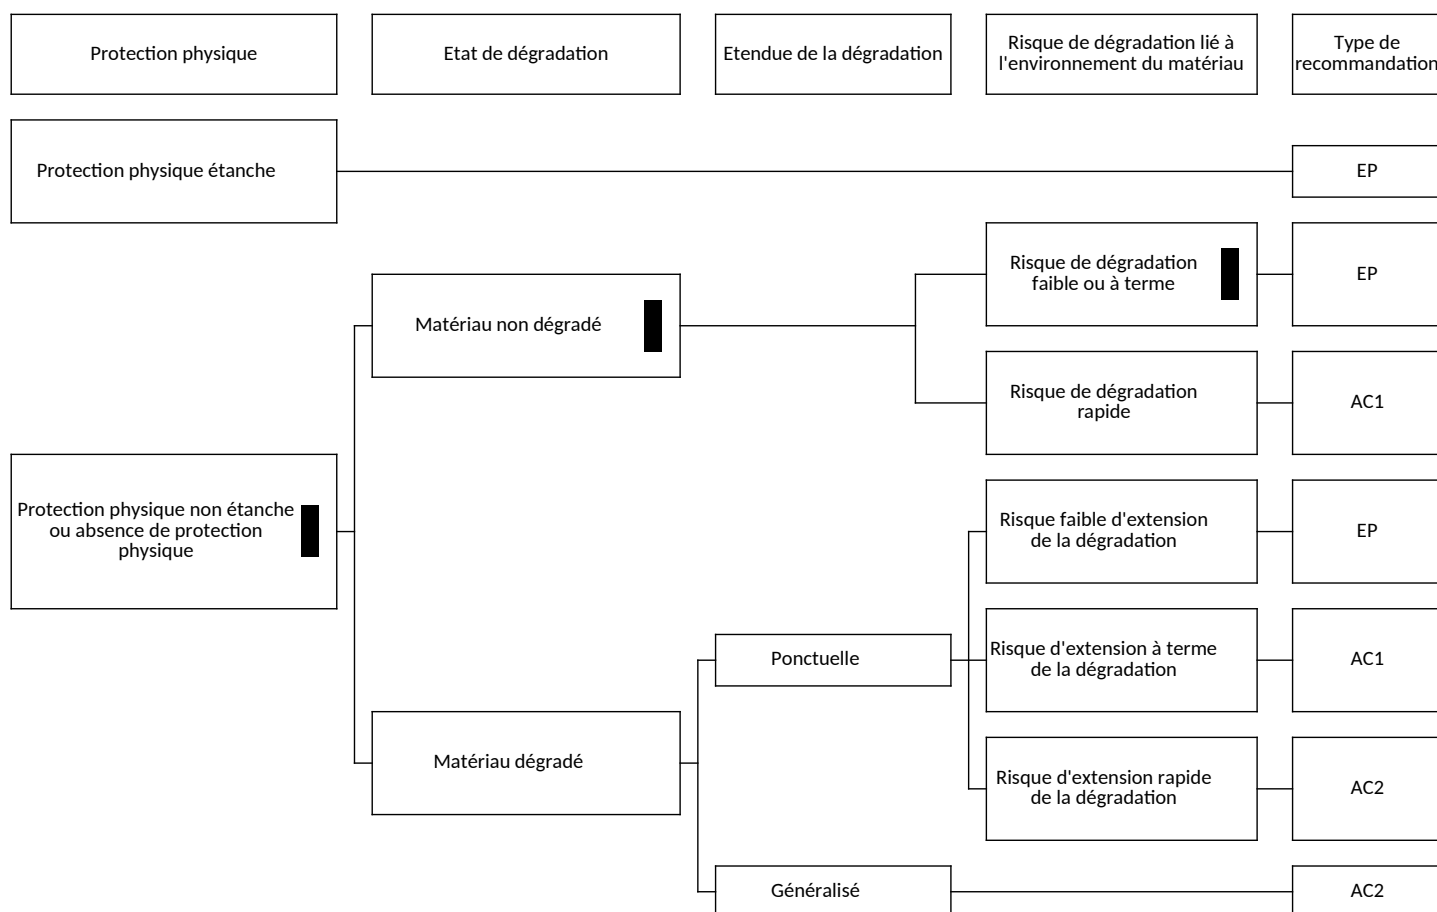
| Grille d'évaluation de l'état de conservation de Conduits | |
|---|---|
| Local ou zone homogène | DRFIP MAGENTA -> R+4 - ZPSO 15 |

| Grille d'évaluation de l'état de conservation de Conduits | |

| Résultat de la grille d'évaluation | Conclusion |
|---|---|
| EP | Contrôler périodiquement l'état de conservation du matériau |

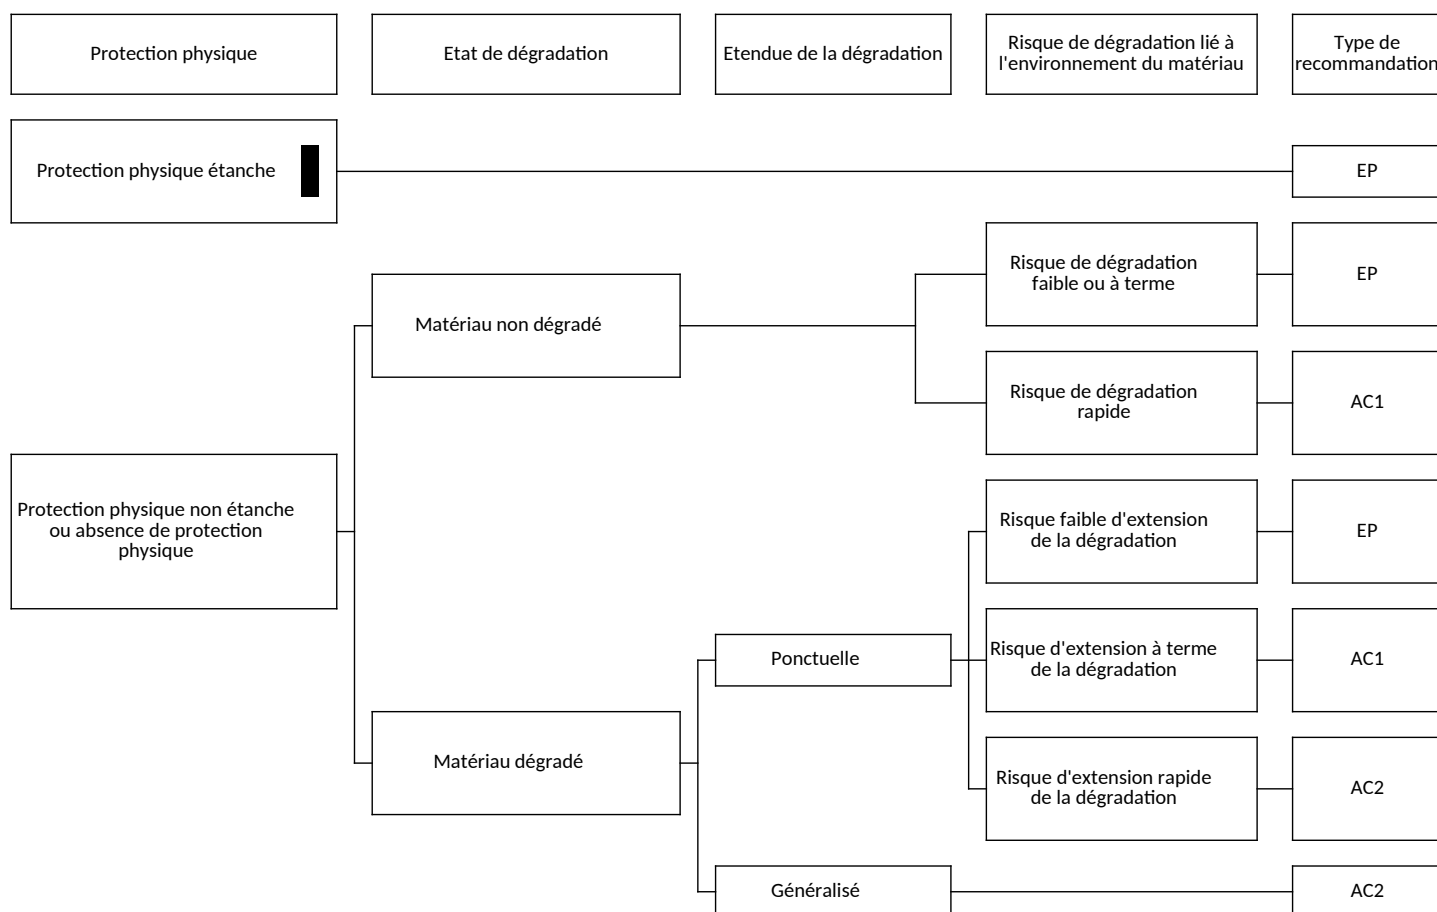
| Grille d'évaluation de l'état de conservation de Dalles de sol | |
|---|---|
| Local ou zone homogène | DRFIP MAGENTA -> R+4 - ZPSO 16 |

| Grille d'évaluation de l'état de conservation de Dalles de sol | |

| Résultat de la grille d'évaluation | Conclusion |
|---|---|
| EP | Contrôler périodiquement l'état de conservation du matériau |

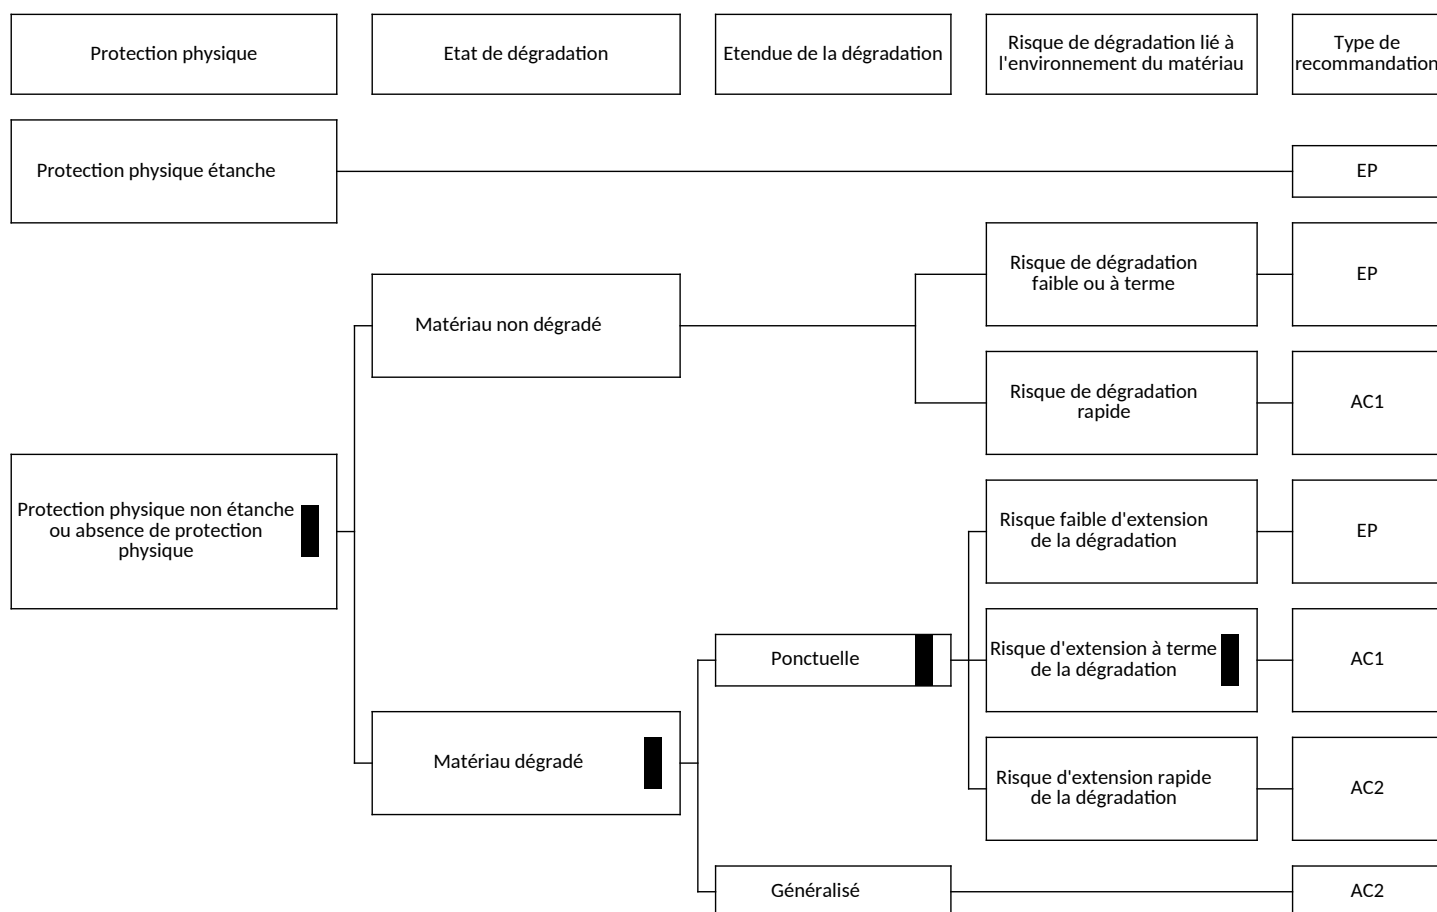
| Grille d'évaluation de l'état de conservation de Dalles de sol | |
|---|---|
| Local ou zone homogène | DRFIP MAGENTA -> R+4 -> 430 - ZPSO 17 |

| Grille d'évaluation de l'état de conservation de Dalles de sol | |

| Résultat de la grille d'évaluation | Conclusion |
|---|---|
| AC1 | Nécessité d'une action de remise en état : remplacement, recouvrement ou protection des éléments dégradés |

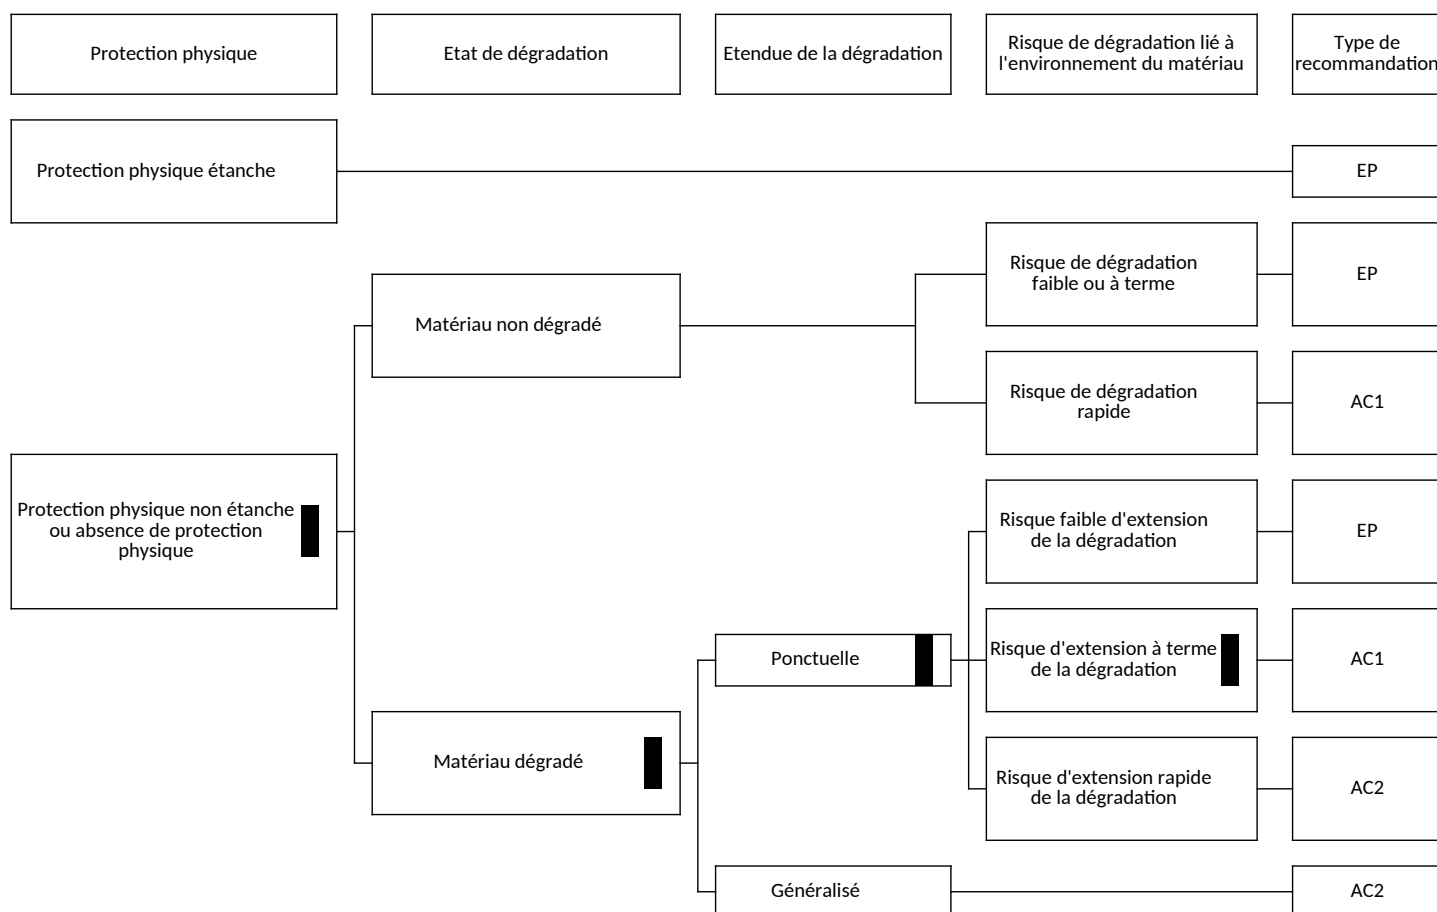
| Grille d'évaluation de l'état de conservation de Dalles de sol | |
|---|---|
| Local ou zone homogène | DRFIP MAGENTA -> R+4 -> 440 - ZPSO 18 |

| Grille d'évaluation de l'état de conservation de Dalles de sol | |

| Résultat de la grille d'évaluation | Conclusion |
|---|---|
| AC1 | Nécessité d'une action de remise en état : remplacement, recouvrement ou protection des éléments dégradés |
