## Rapport d'évaluation de l'état de conservation des matériaux et produits contenant de l'amiante

Rapport N° : 25920247/S1/1/AM-DTA\_V1

CFP RENNES MAGENTA

Centre des Finances Publiques

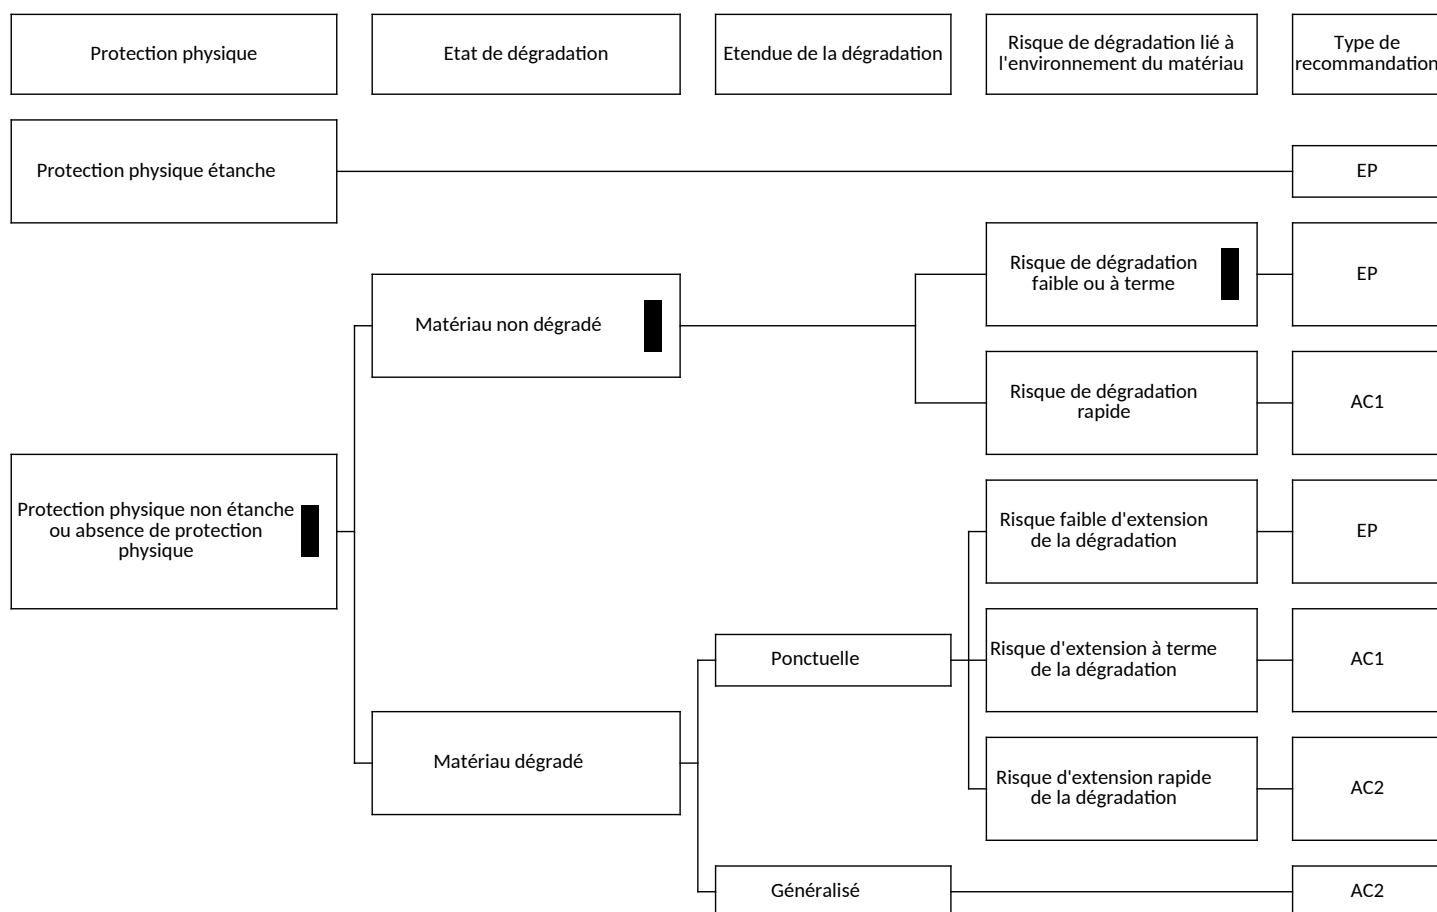
| Grille d'évaluation de l'état de conservation de Conduits | |
|---|---|
| Local ou zone homogène | DRFIP MAGENTA -> R-1 - ZPSO 19 |

| Grille d'évaluation de l'état de conservation de Conduits | |

| Résultat de la grille d'évaluation | Conclusion |
|---|---|
| EP | Contrôler périodiquement l'état de conservation du matériau |

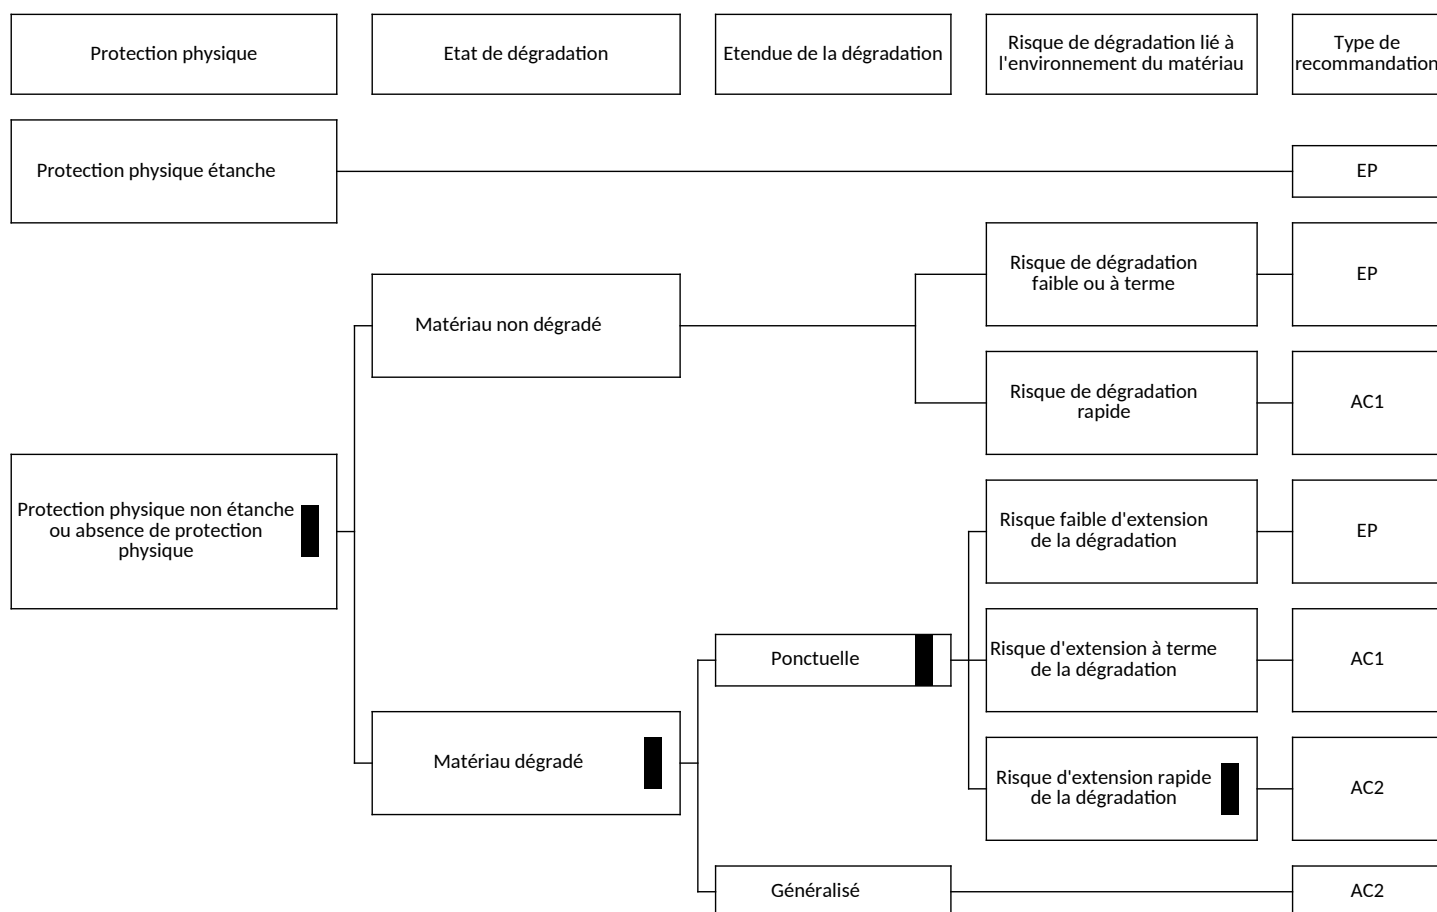
| Grille d'évaluation de l'état de conservation de Dalles de sol | |
|---|---|
| Local ou zone homogène | DRFIP MAGENTA -> R-1 -> 54 - ZPSO 20 |

| Grille d'évaluation de l'état de conservation de Dalles de sol | |

| Résultat de la grille d'évaluation | Conclusion |
|---|---|
| AC2 | Nécessité d'une action de remise en état sur l'ensemble de la zone |

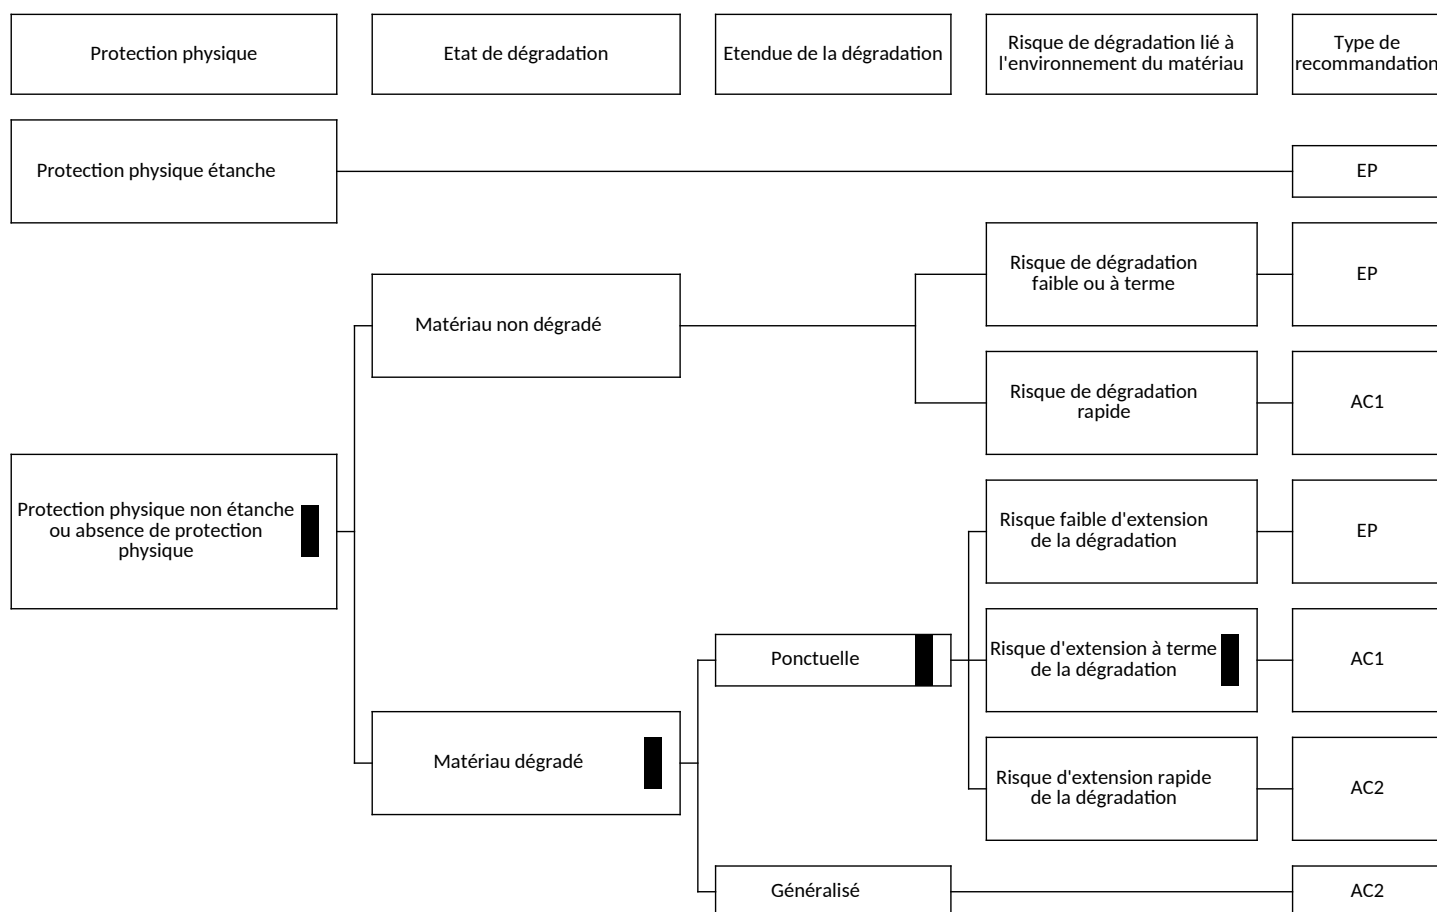
| Grille d'évaluation de l'état de conservation de Dalles de sol | |
|---|---|
| Local ou zone homogène | DRFIP MAGENTA -> R-1 -> SS33 - ZPSO 21 |

| Grille d'évaluation de l'état de conservation de Dalles de sol | |

| Résultat de la grille d'évaluation | Conclusion |
|---|---|
| AC1 | Nécessité d'une action de remise en état : remplacement, recouvrement ou protection des éléments dégradés |

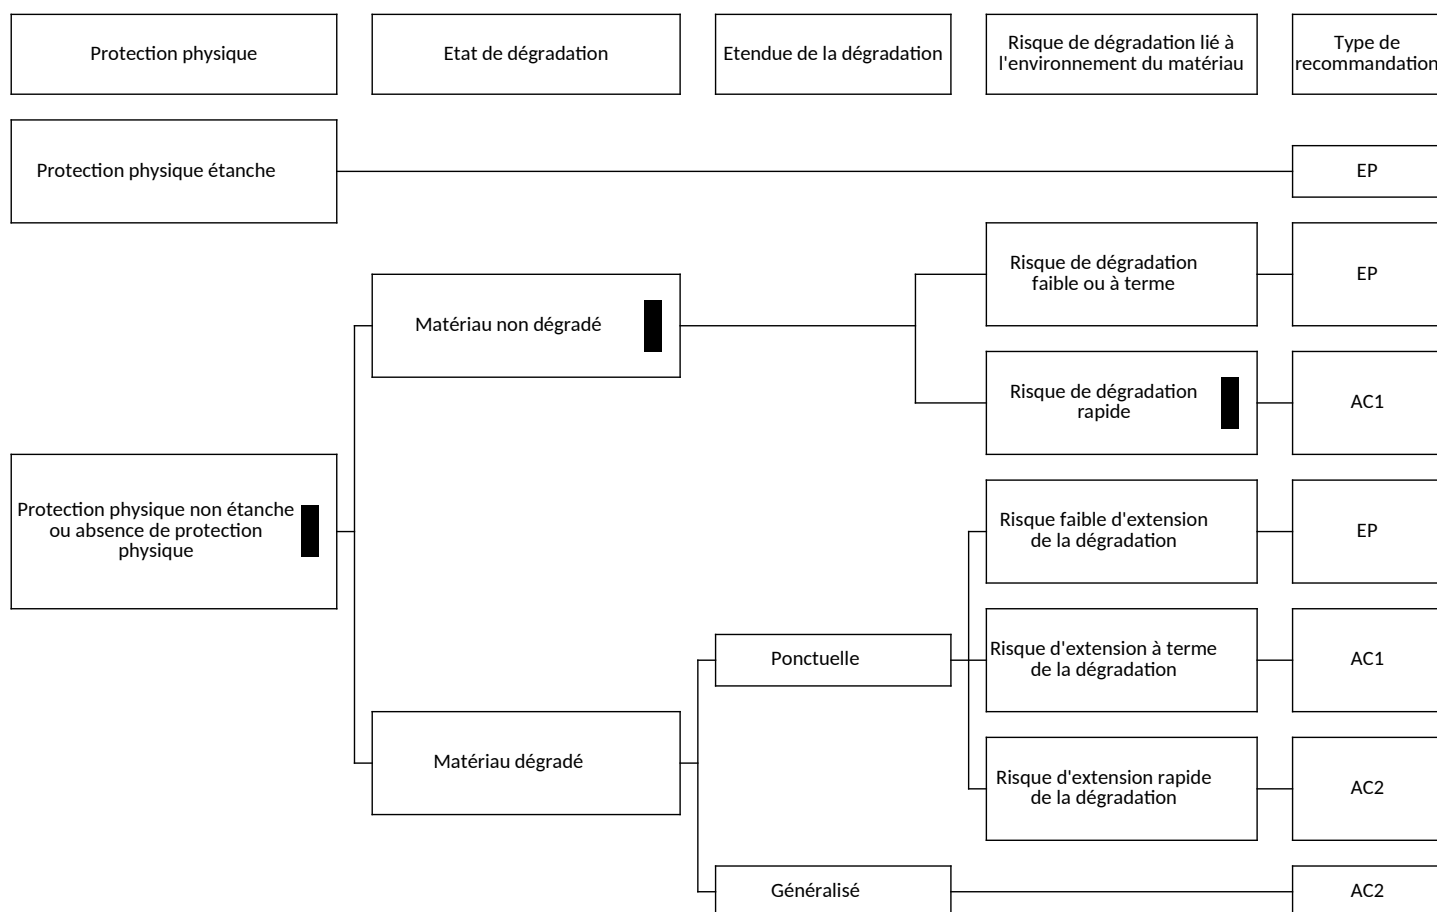
| Grille d'évaluation de l'état de conservation de Dalles de sol | |
|---|---|
| Local ou zone homogène | DRFIP MAGENTA -> R-1 -> SS45 - ZPSO 22 |

| Grille d'évaluation de l'état de conservation de Dalles de sol | |

| Résultat de la grille d'évaluation | Conclusion |
|---|---|
| AC1 | Nécessité d'une action de remise en état : remplacement, recouvrement ou protection des éléments dégradés |
