**DIRECTION INTERDÉPARTEMENTALE DES ROUTES  
CENTRE - EST**

SITES Rhône-Alpes

## STRUCTURE : N000430D-1 – PONT DE LA RN87 SUR VOIE SNCF

## Inspection détaillée périodique 2021

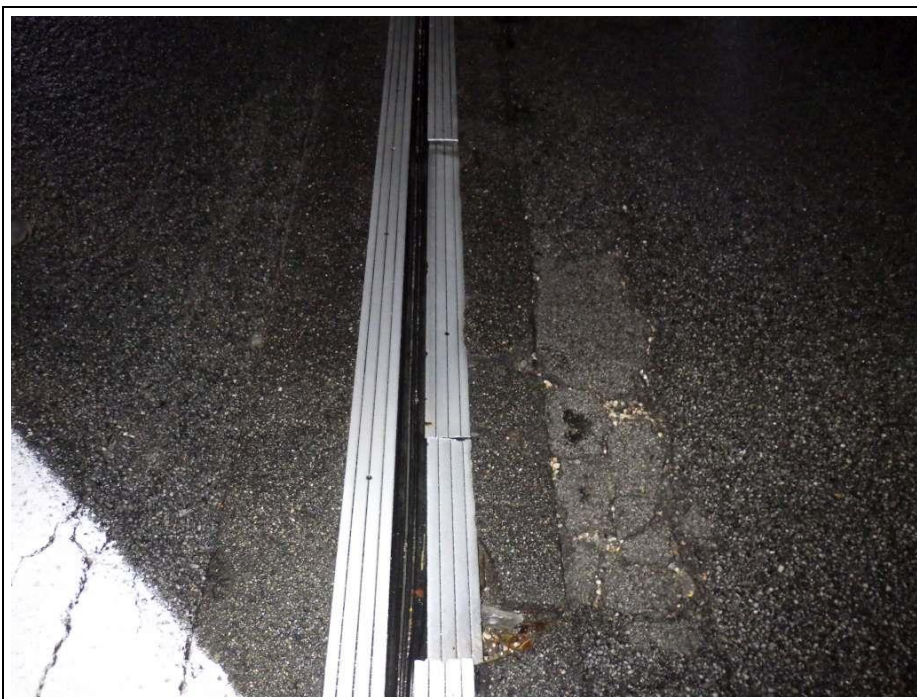
| N° photo | Localisation 1 | Localisation 2 | Constatation |
|---|---|---|---|
| 8 | Joints de chaussée | Côté C0/Sens 1 | Un éclat sur le solin de dimension (10x10cm) accompagné d'un acier apparent oxydé de 5cm |

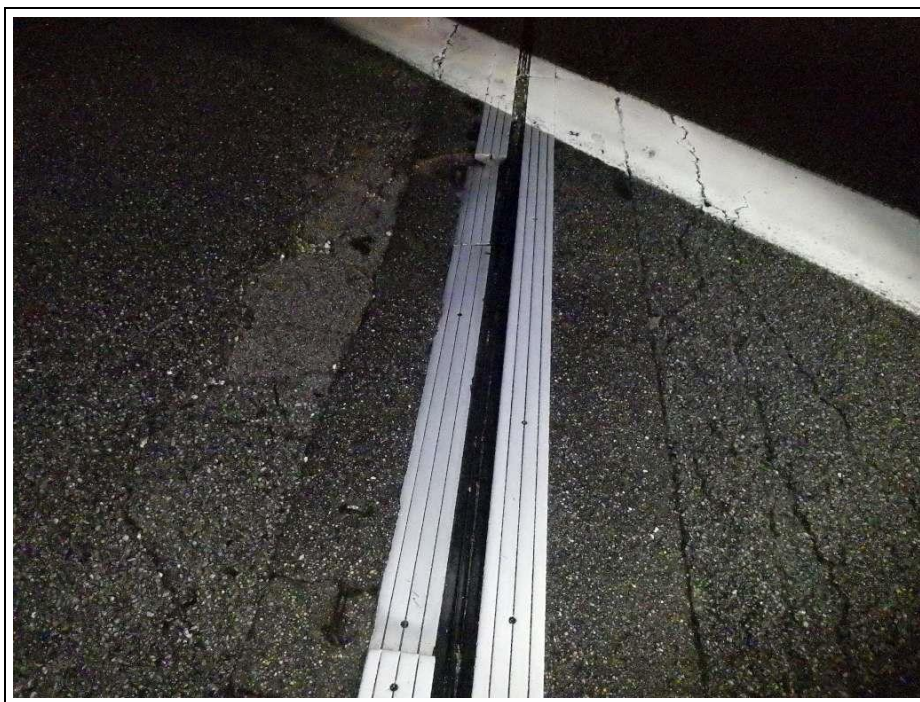
D'autre part, une fiche alerte engageant la sécurité et relevant de la mention S a été rédigée et envoyée au district. A l'origine de cette fiche, des dégradations du joint de chaussée côté Sens 1 / Lyon :

| N° photo | Localisation 1 | Localisation 2 | Constatation |
|---|---|---|---|
| 9 | Joints de chaussée | Côté C0/Sens 1 | Une amorce d'éclat sur le solin et l'enrobé de dimension (30x100cm)<br>Deux profilés métalliques du joint affaissés et désolidarisés côté ouvrage |

- Réfection du joint de chaussée côté Sens 1 / Lyon.
  - Renforcement et traitement des bossages inférieurs des appareils d'appui dégradés au droit des culées.

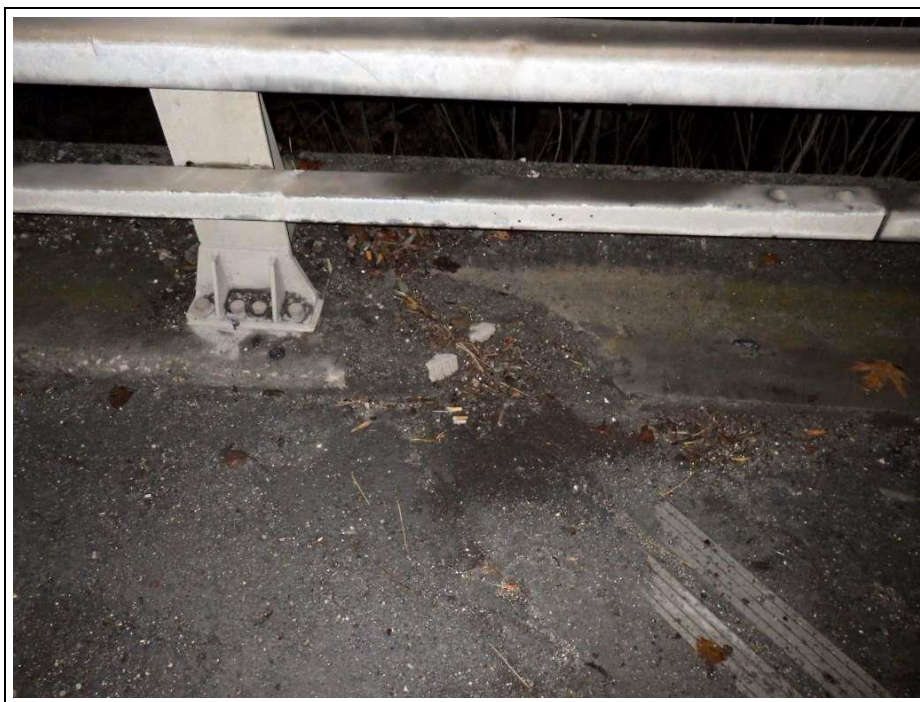
| N° photo | Localisation 1 | Localisation 2 | Constatation |
|---|---|---|---|
| 10 | Longrines | Côté C3/Sens 1 | Un éclat de 40x30cm sur la longrine au droit du joint de trottoir |

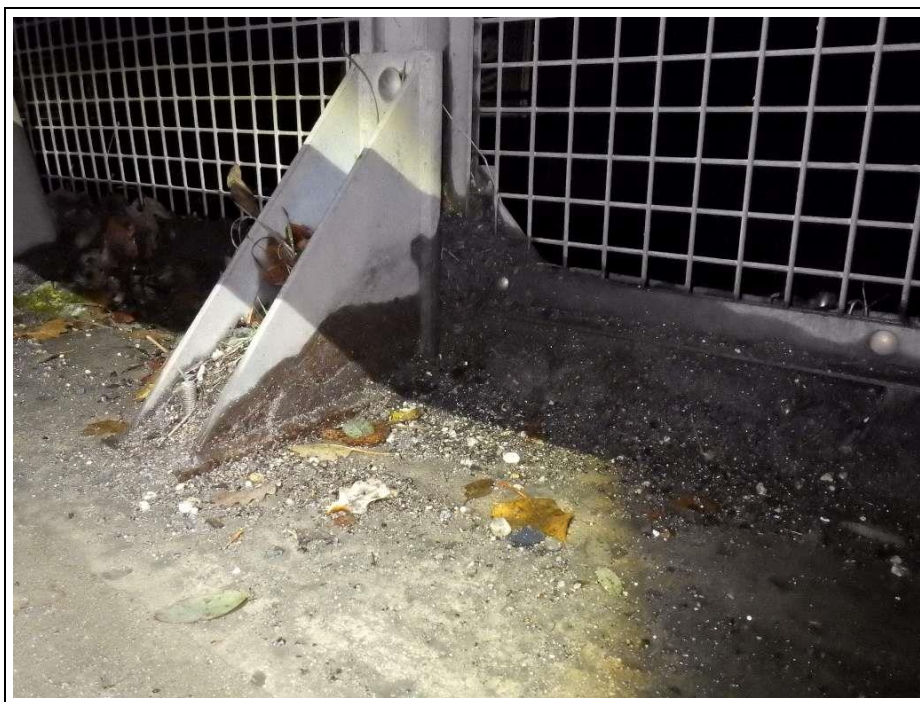
| Constatacion | Localisation | Photo |
|---|---|---|
| Corrosion foisonnante sur les ancrages des grillages sur les longrines | Au droit des voies SNCF des deux côtés de l'ouvrage | 11 |

| N° photo | Localisation 1 | Localisation 2 | Constatation |
|---|---|---|---|
| 11 | Dispositifs de retenue | Au droit des voies SNCF | Corrosion foisonnante sur un ancrage du grillage sur la longrine |

Ensuite, nous conseillons de remplacer à moyen terme les montants des grillages au droit des voies SNCF pour lesquels les ancrages sont atteints de corrosion foisonnante. Le grillage ouvert en pied de culée C3 sera également à remettre en place.

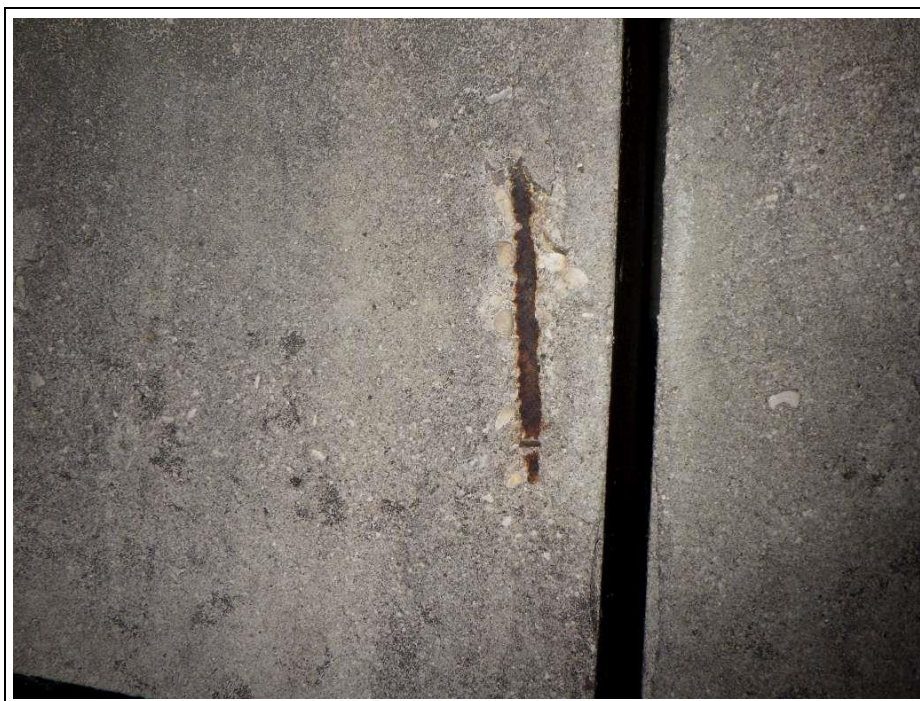
| N° photo | Localisation 1 | Localisation 2 | Constatation |
|---|---|---|---|
| 12 | Corniche | Entre la culée C0 et la pile P1 côté sens 2/Grenoble | Un acier apparent oxydé de 10cm sur la corniche béton |

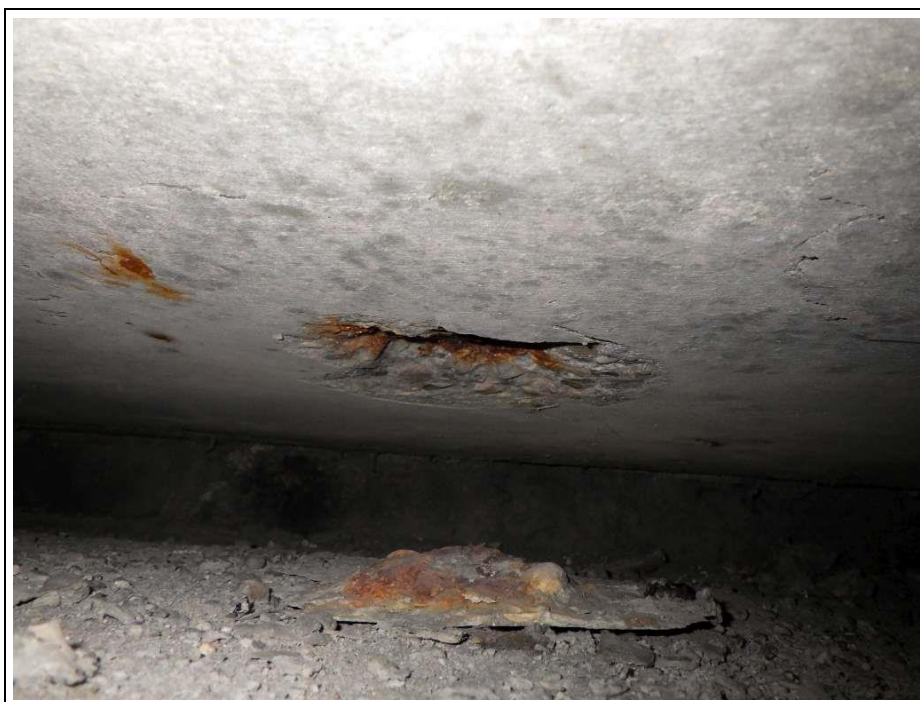
| N° photo | Localisation 1 | Localisation 2 | Constatation |
|---|---|---|---|
| 13 | About de dalle<br>Sens 1 | Côté BAU / C3 | Deux éclats de dimension (20cm) entre les appareils d'appuis A3.7<br>et A3.8 en about de dalle |

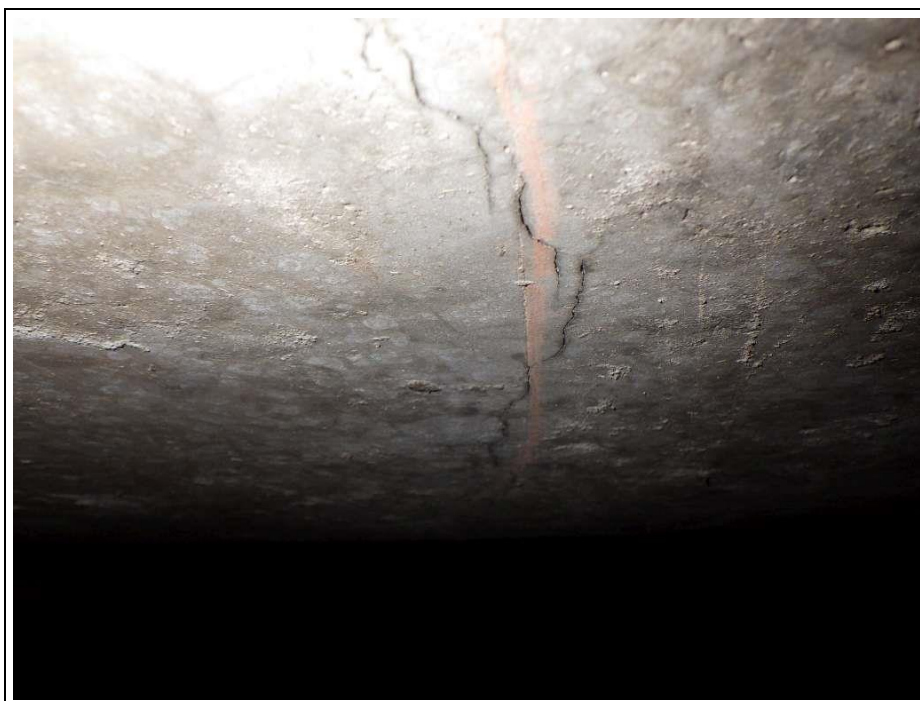
| Constatation | Localisation | Photo |
|---|---|---|
| Fissures transversales d'ouverture 0.2mm | En sous-face de l'entretoise sur pile P1 côté Gières | 14 |

| N° photo | Localisation 1 | Localisation 2 | Constatation |
|---|---|---|---|
| 14 | Dalle Sens 1 | Entre les appareils<br>A1.7 et A1.8 | Fissure transversale d'ouverture 0.2mm en sous-face de<br>l'entretoise sur pile |

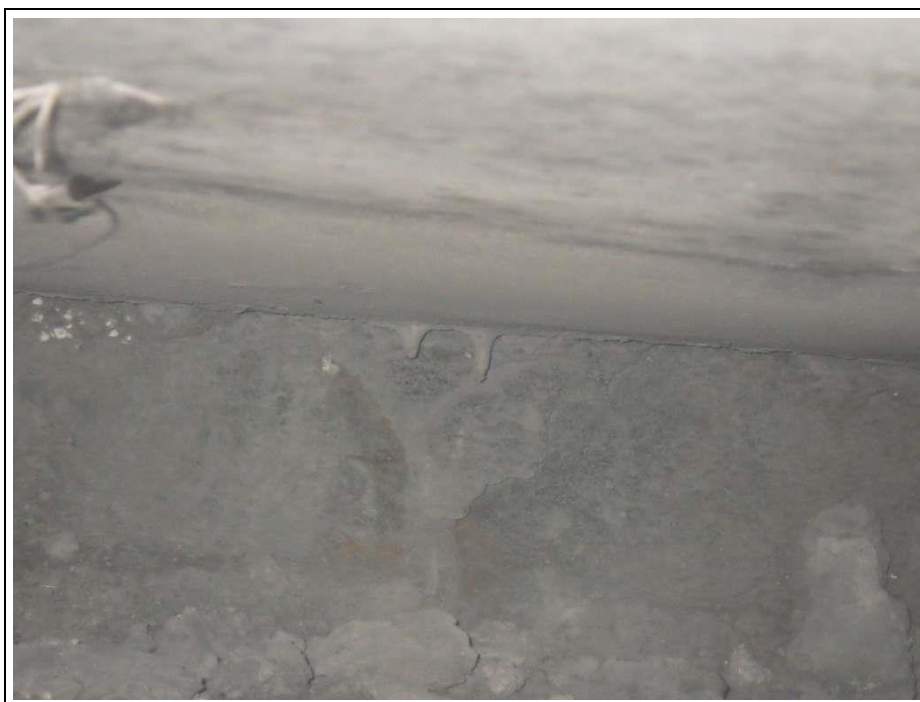
| N° photo | Localisation 1 | Localisation 2 | Constatation |
|---|---|---|---|
| 15 | About de dalle<br>Sens 2 | Au droit de l'appareil<br>d'appui A0.1 | 2 stalactites sèches |

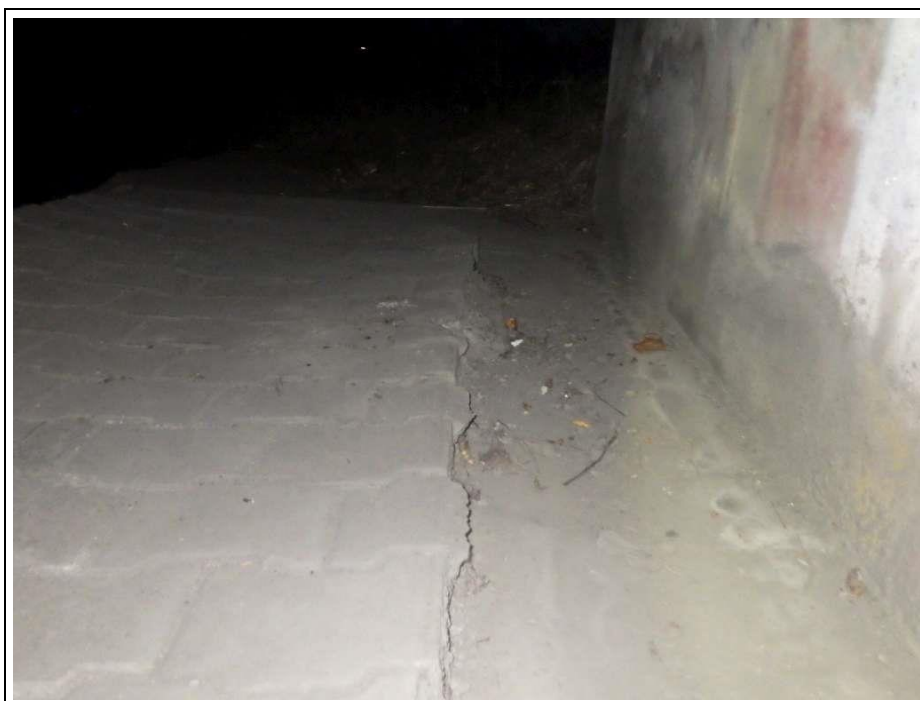
- Eclat des néoprènes et oxydation des frettes des appareils d'appuis liés à leur vieillissement et une ambiance humide des culées.
- Les zones d'affaissement et de bombement de la dalle de visite de la culée C0, pouvant être causé par un mouvement du talus.

| N° photo | Localisation 1 | Localisation 2 | Constatation |
|---|---|---|---|
| 16 | Culée C0 / Sens 1 | Dalle de visite<br>côté BAU | Éclat sur la dalle de visite ainsi qu'un morceau manquant (1ml) et<br>bombement de la dalle |

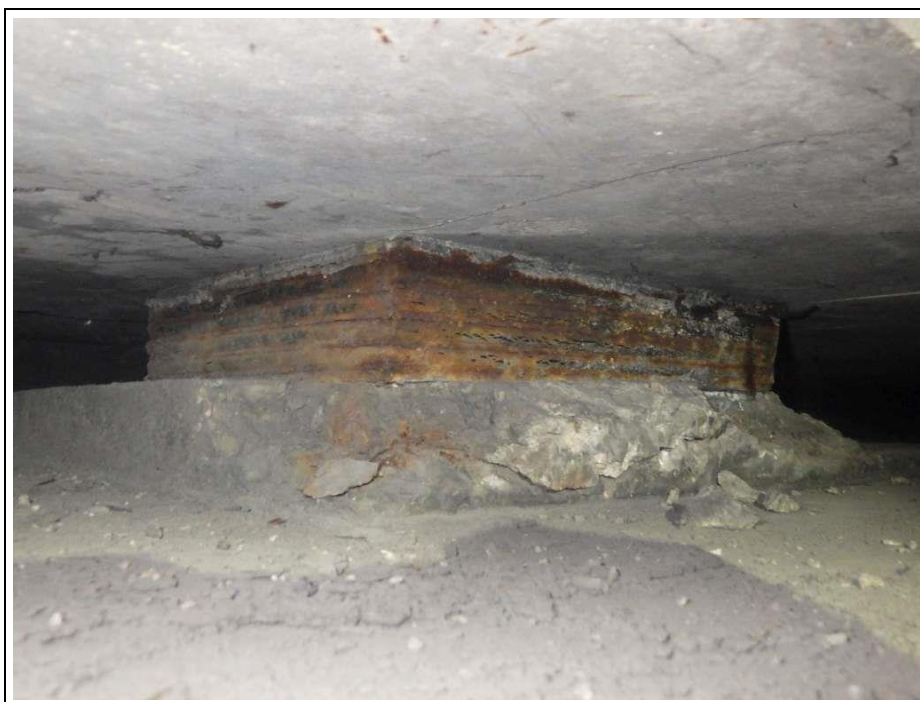
- L'ouverture entre les solins des joints de chaussée et l'enrobé. Ce désordre est lié à la discontinuité des matériaux.
- Les éclats de béton avec aciers apparents oxydés sur les bossages inférieurs des appareils d'appui des culées, pouvant être lié à un manque d'enrobage des aciers associés à une ambiance humide des culées (dépôts empêchant l'évacuation des eaux).

Premièrement, la note « 3 » est maintenue et justifiée par la présence d'éclats et d'oxydation sur les bossages inférieurs des appareils d'appui des culées C0 et C3. Ils sont également associés à l'éclatement des néoprènes et l'oxydation des frettes de la quasi-totalité des éléments. Nous conseillons donc de remplacer tous les appareils d'appuis de l'ouvrage et d'effectuer une réfection des bossages dégradés sur les culées.

| N° photo | Localisation 1 | Localisation 2 | Constatation |
|---|---|---|---|
| 17 | Culée C0 / Sens 1 | Appareil d'appui A0.8 | Éclats d'un bossage inférieur et oxydation des frettes |

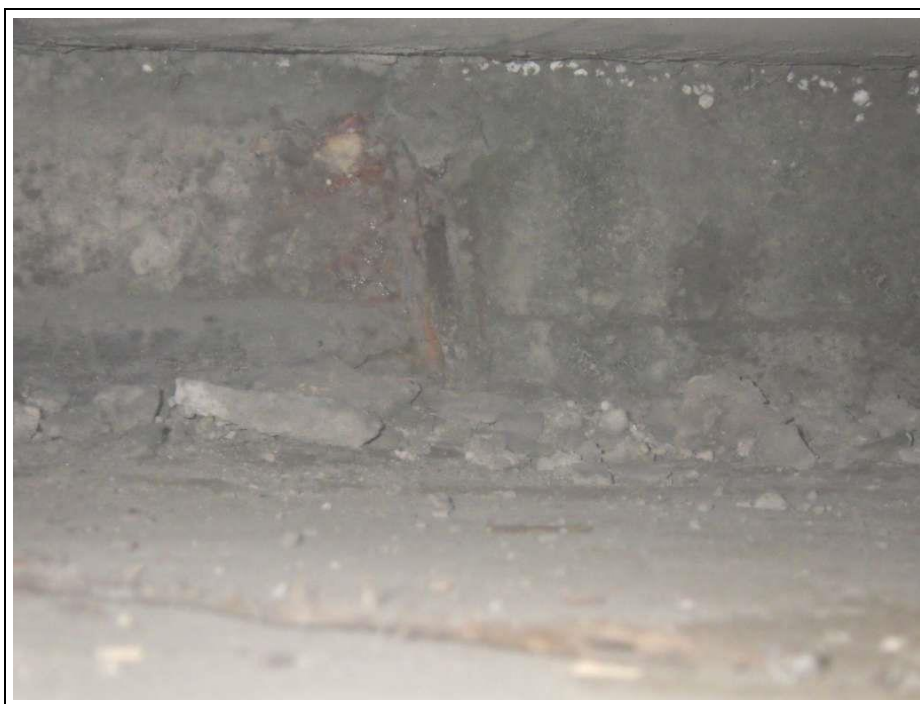
| N° photo | Localisation 1 | Localisation 2 | Constatation |
|---|---|---|---|
| 18 | Culée C0 / Sens 1 | Mur garde-grève | Un éclat avec acier apparent oxydé |

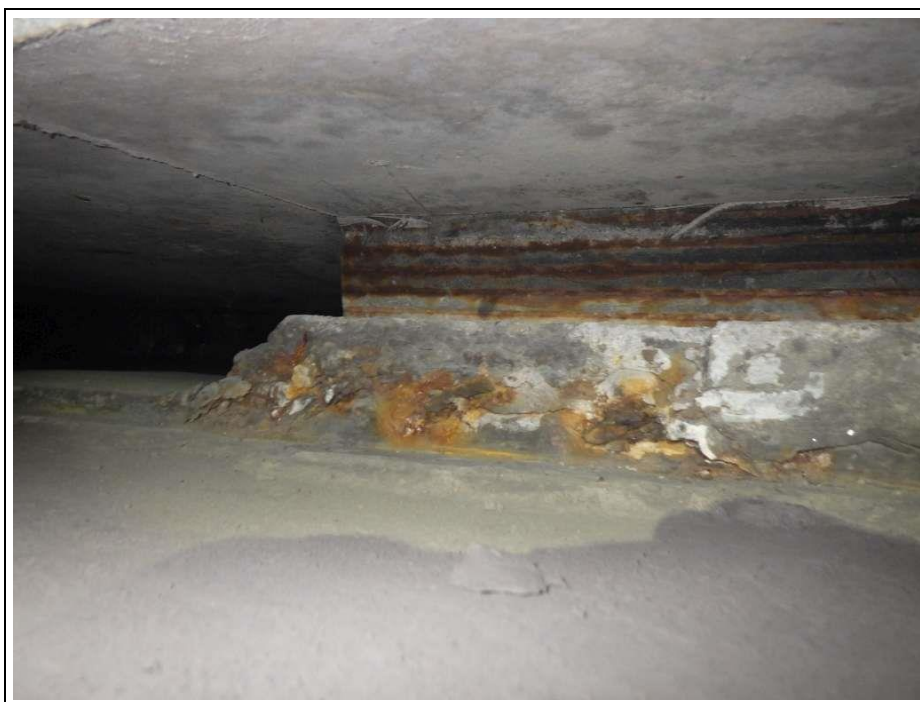
| N° photo | Localisation 1 | Localisation 2 | Constatation |
|---|---|---|---|
| 19 | Culée C0 / Sens 2 | Appareil d'appui A0.2 | Éclats d'un bossage inférieur avec oxydation et oxydation des frettes |

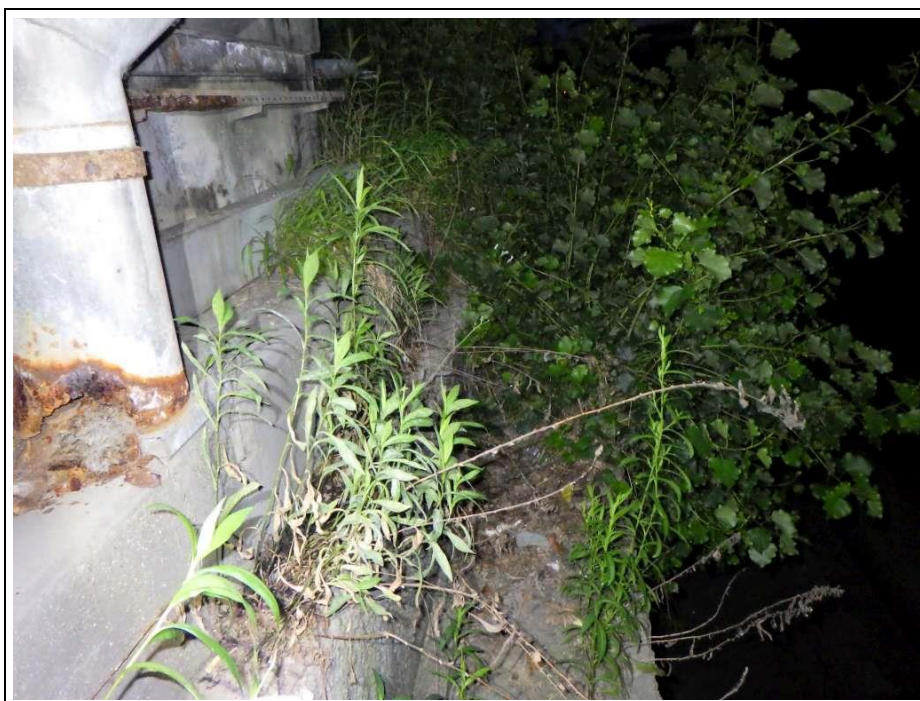
- Arbustes aux extrémités de la culée C3, dû à un manque d'entretien régulier.
- Amorces d'éclats, fractures avec traces d'oxydation sur la bordure en tête du mur de front de la culée C3 causé par la corrosion des armatures à l'intérieur du béton, elle-même entraînée par une ambiance humide des culées.

| N° photo | Localisation 1 | Localisation 2 | Constatation |
|---|---|---|---|
| 20 | Culée C3 / Sens 1 | Côté BAU | Végétation et arbustes sur la dalle de visite en tête de piédroit |

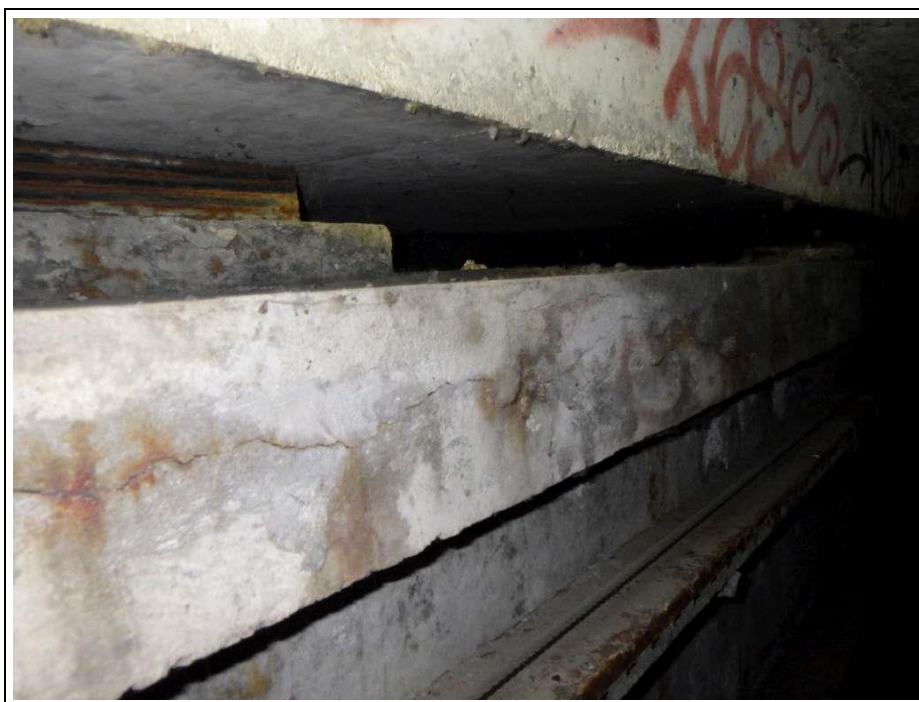
| N° photo | Localisation 1 | Localisation 2 | Constatation |
|---|---|---|---|
| 21 | Culée C3 / Sens 1 | Mur de front | Amorce d'éclats avec traces d'oxydation en partie haute |

Les amorces d'éclats et fractures avec oxydation sur le mur de front de la culée C3 seront à surveiller avec attention lors de la prochaine visite. Il sera cependant nécessaire de nettoyer les sommiers afin d'endiguer les possibles stagnations d'eau, et de vérifier la présence d'évacuations d'eau en fond de sommier (sur place après nettoyage ou sur des plans de coffrage).

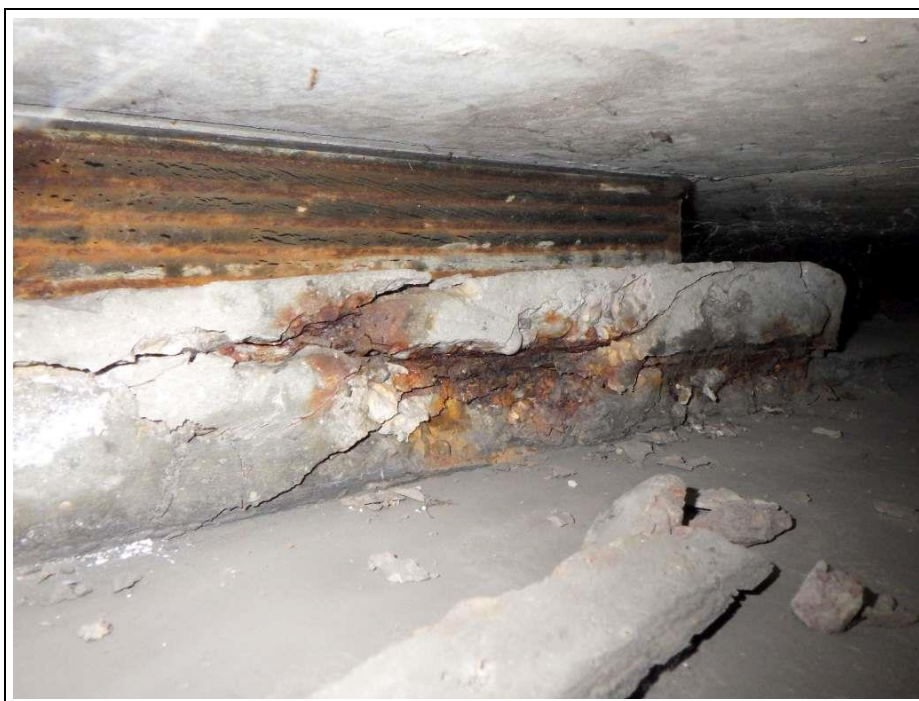
| N° photo | Localisation 1 | Localisation 2 | Constatation |
|---|---|---|---|
| 22 | Culée C3 / Sens 1 | Appareil d'appui A3.6 | Eclats sur bossage inférieur avec acier apparent oxydé, frettes oxydées |

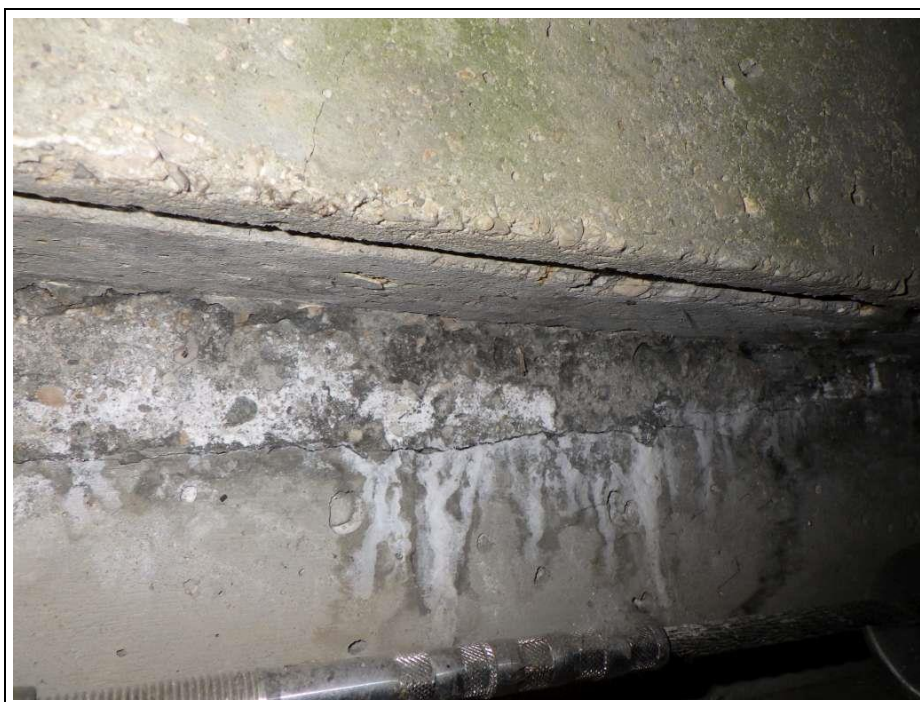
| Constatation | Localisation | Photo |
|---|---|---|
| Bordure fracturée, accompagné d'oxydation et d'efflorescence | En partie haute du mur de front, sur toute la largeur de l'ouvrage | 23 |

| N° photo | Localisation 1 | Localisation 2 | Constatation |
|---|---|---|---|
| 23 | Culée C3 / Sens 2 | Mur de front | Bordure fracturée accompagné d'efflorescence en partie haute |

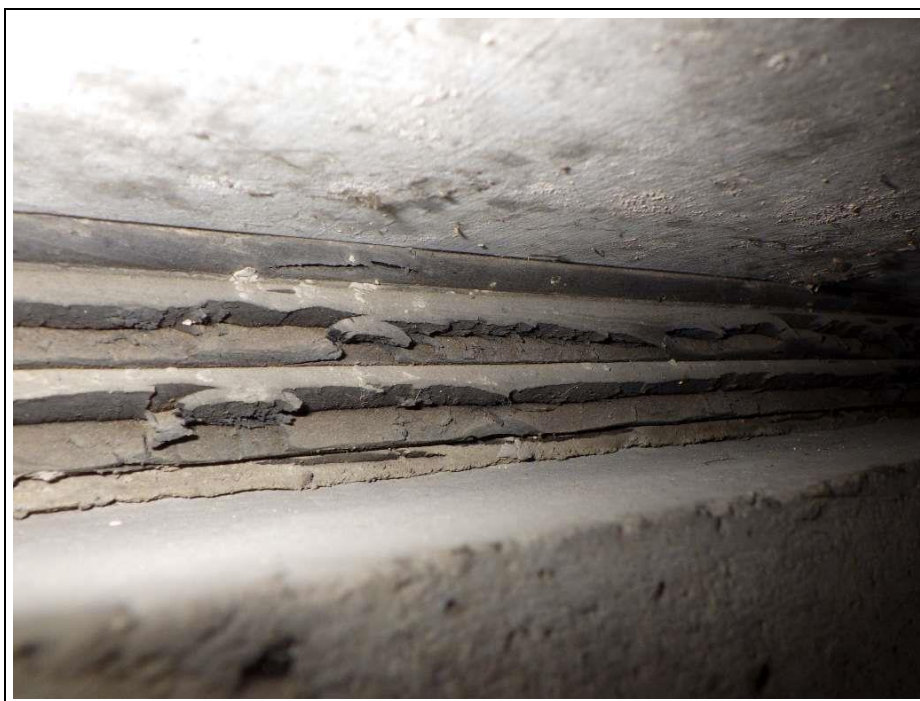
| N° photo | Localisation 1 | Localisation 2 | Constatation |
|---|---|---|---|
| 24 | Pile P2 | Appareil d'appui A2.1 | Néoprène éclaté |

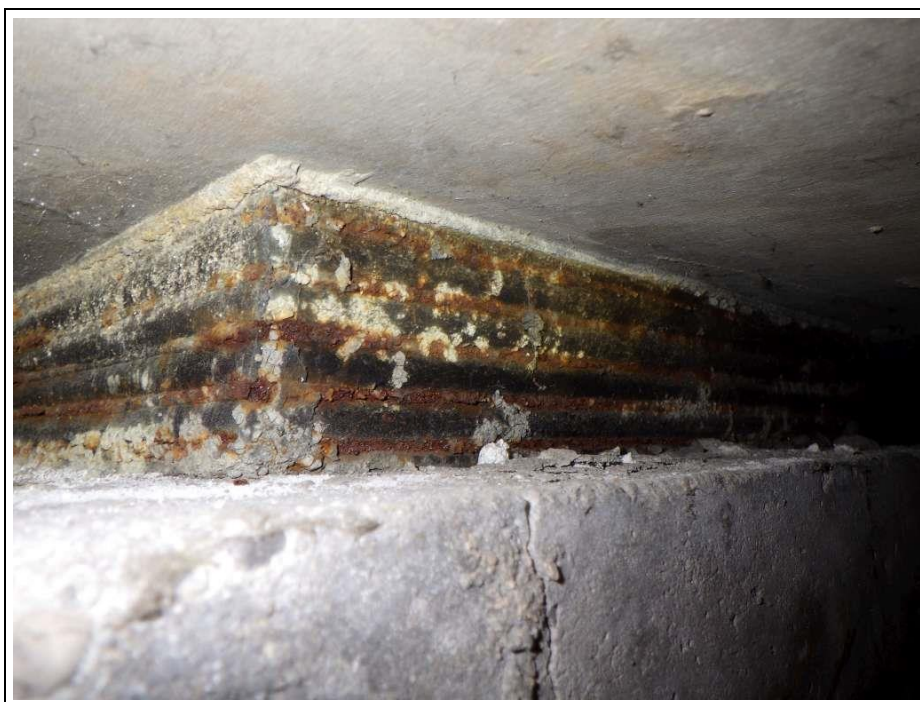
| N° photo | Localisation 1 | Localisation 2 | Constatation |
|---|---|---|---|
| 25 | Culée C3 | Appareil d'appui<br>A3.2 | Frettes oxydés |

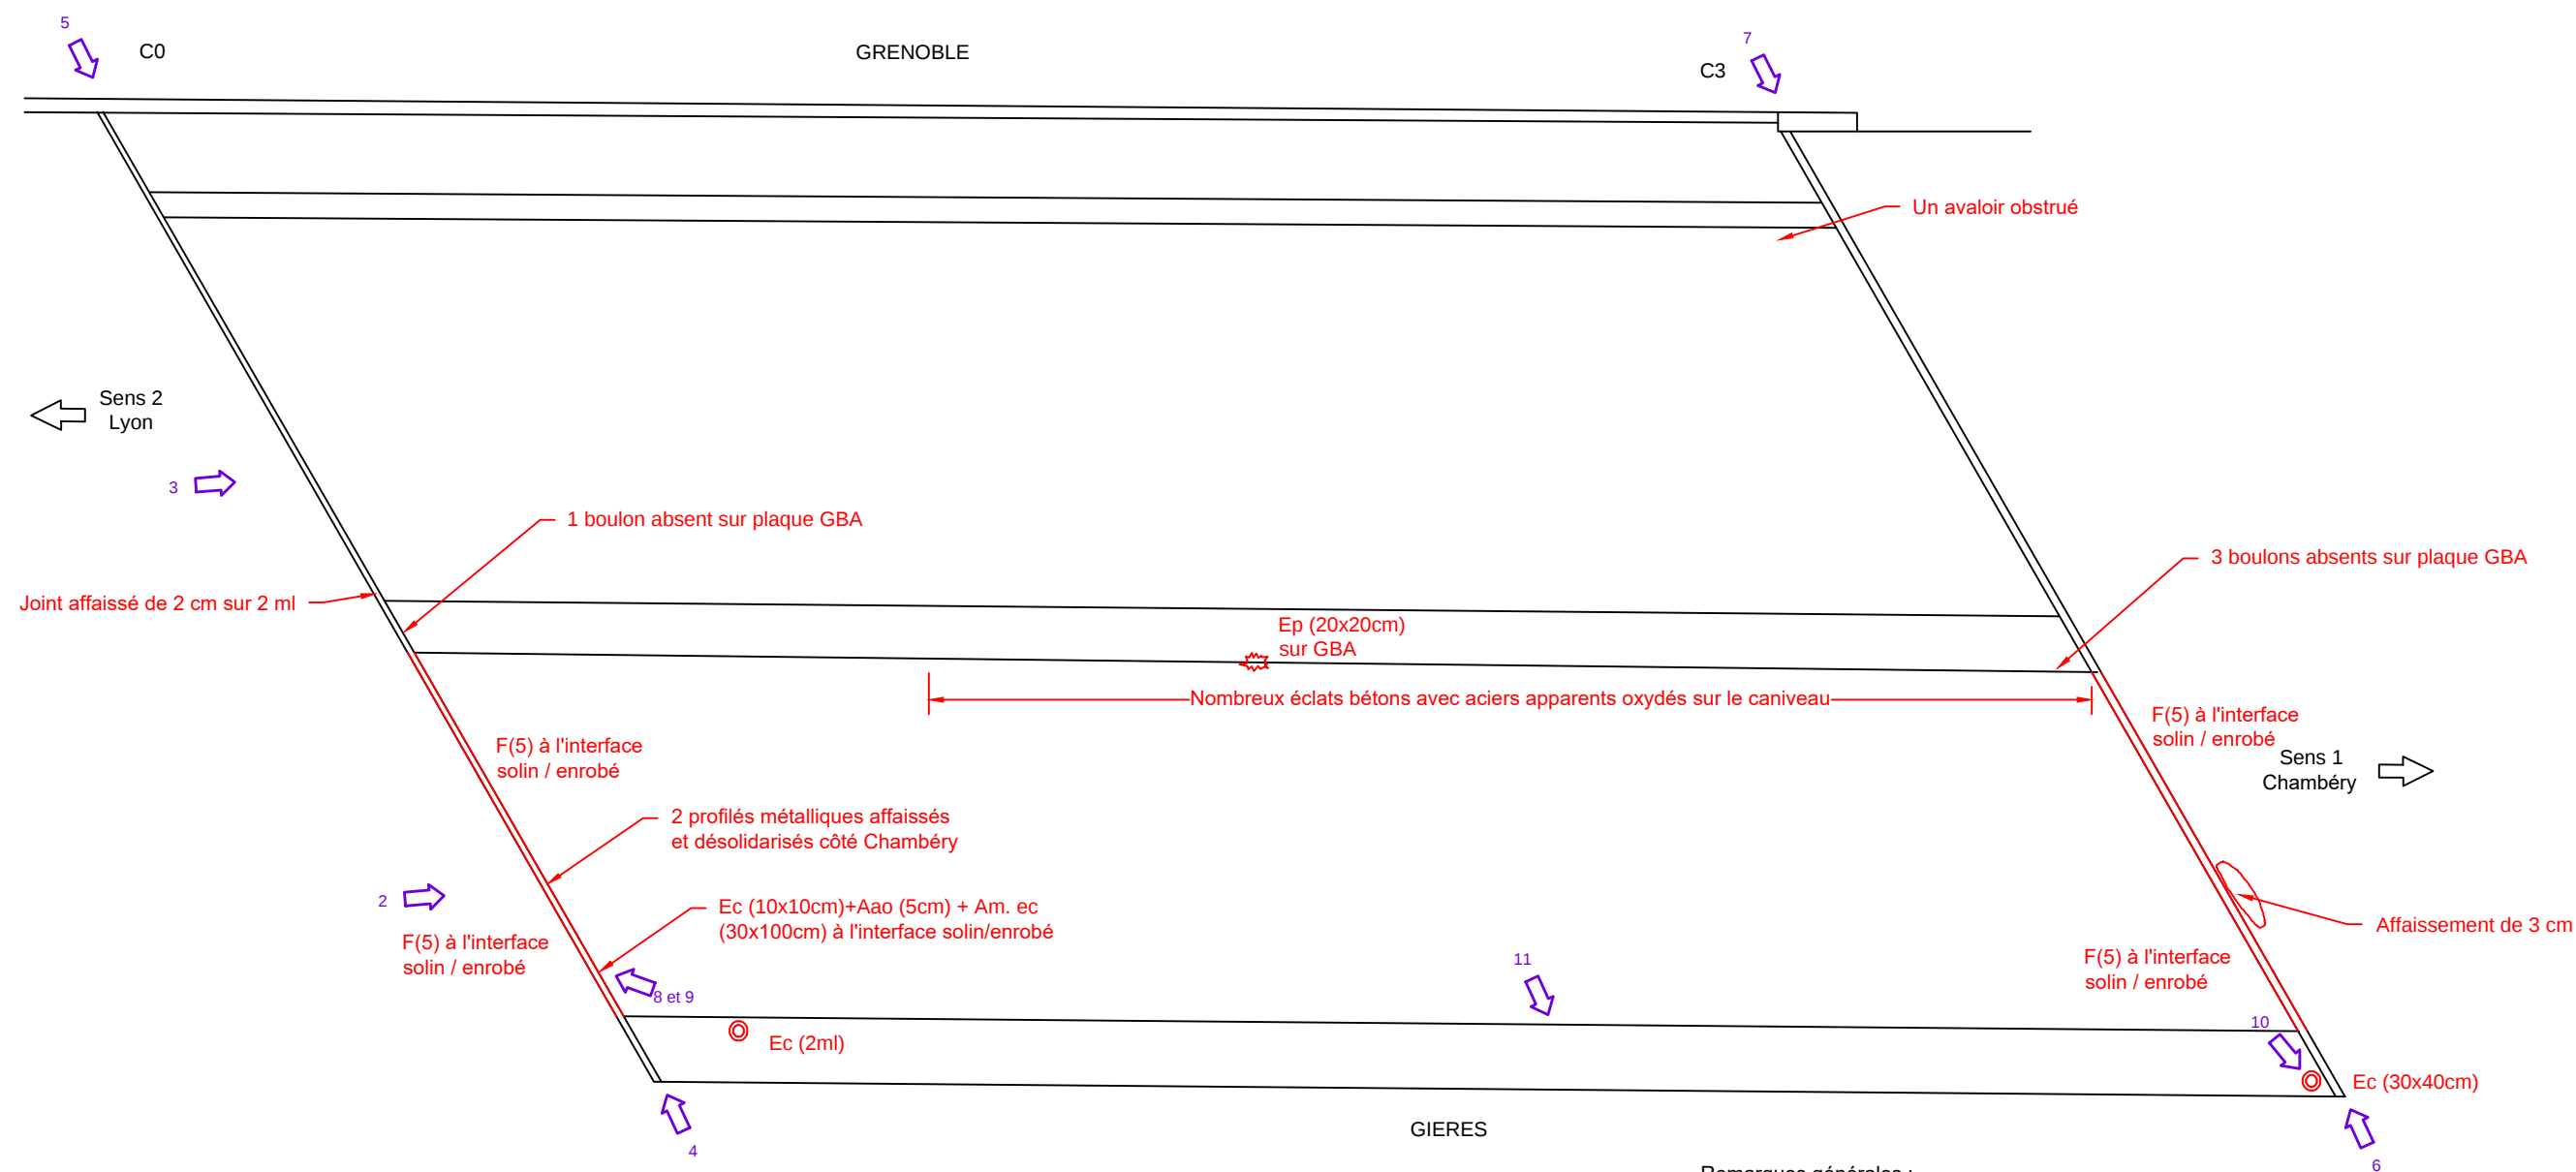
- Dépôts aux extrémités des joints de chaussée
- Corrosion foisonnante sur les ancrages de clôtures au droit des voies SNCF
- Fracture longitudinale (ouv. 5mm) de la chaussée
- Oxydation des platines d'ancrages et des lisses des BN4
- Dépôts dans les fils d'eau

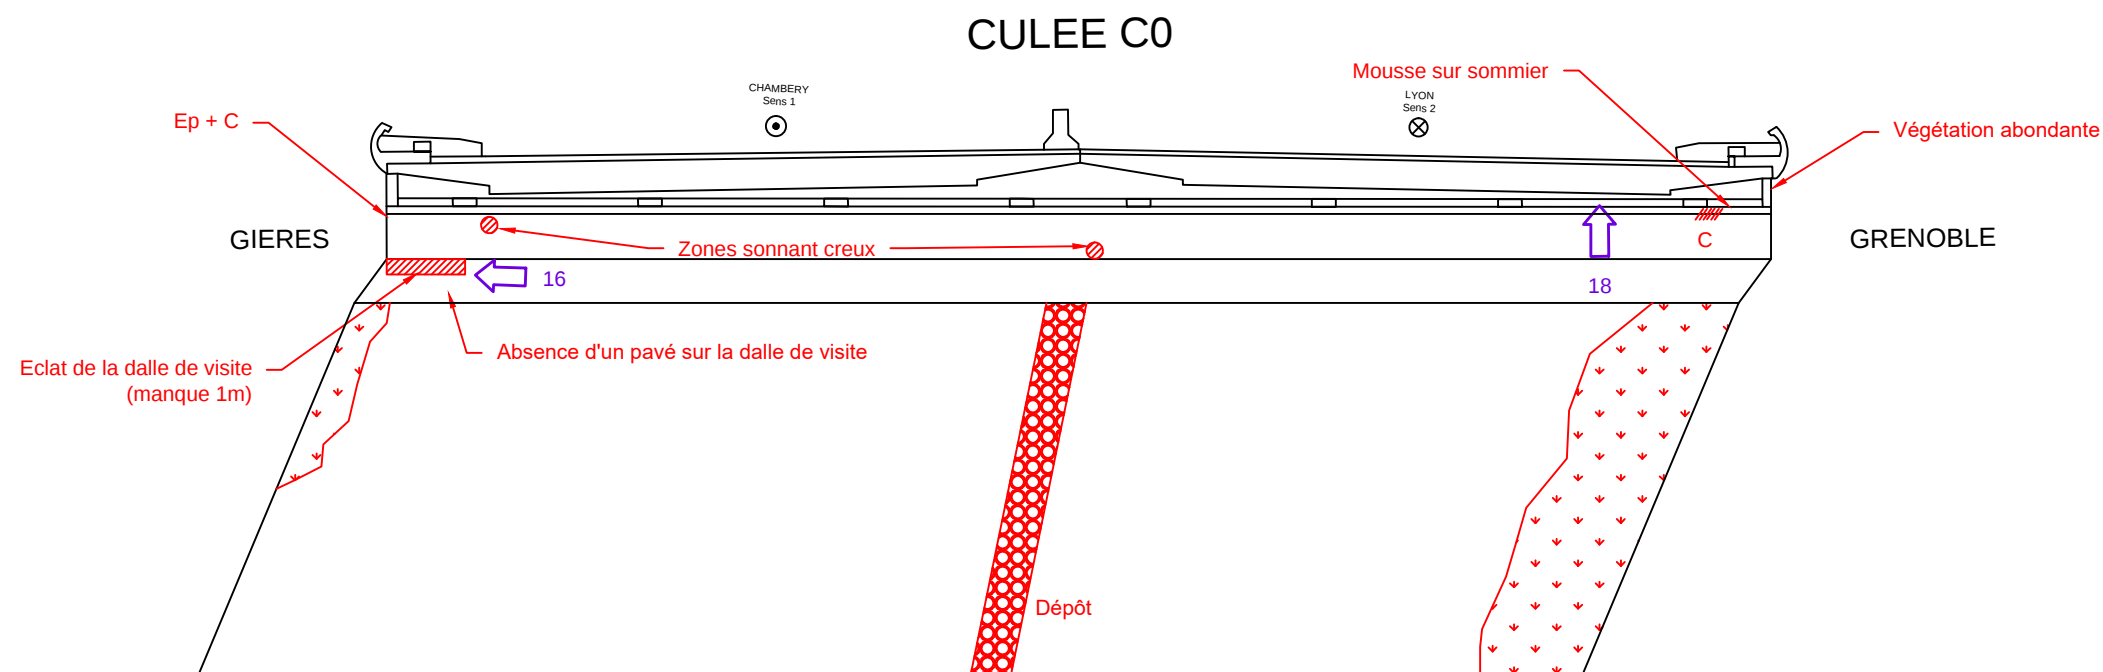
- Tête du perré et dalle de visite bombés voir décollés
- Dalle de visite légèrement affaissée
- Dépôt sur le sommier
- Aciers apparents oxydés répartis sur le mur garde-grève Photo 18
- Appareils d'appuis boudinés, craquelés et frettes oxydés
- Graffitis généralisés sur le perré

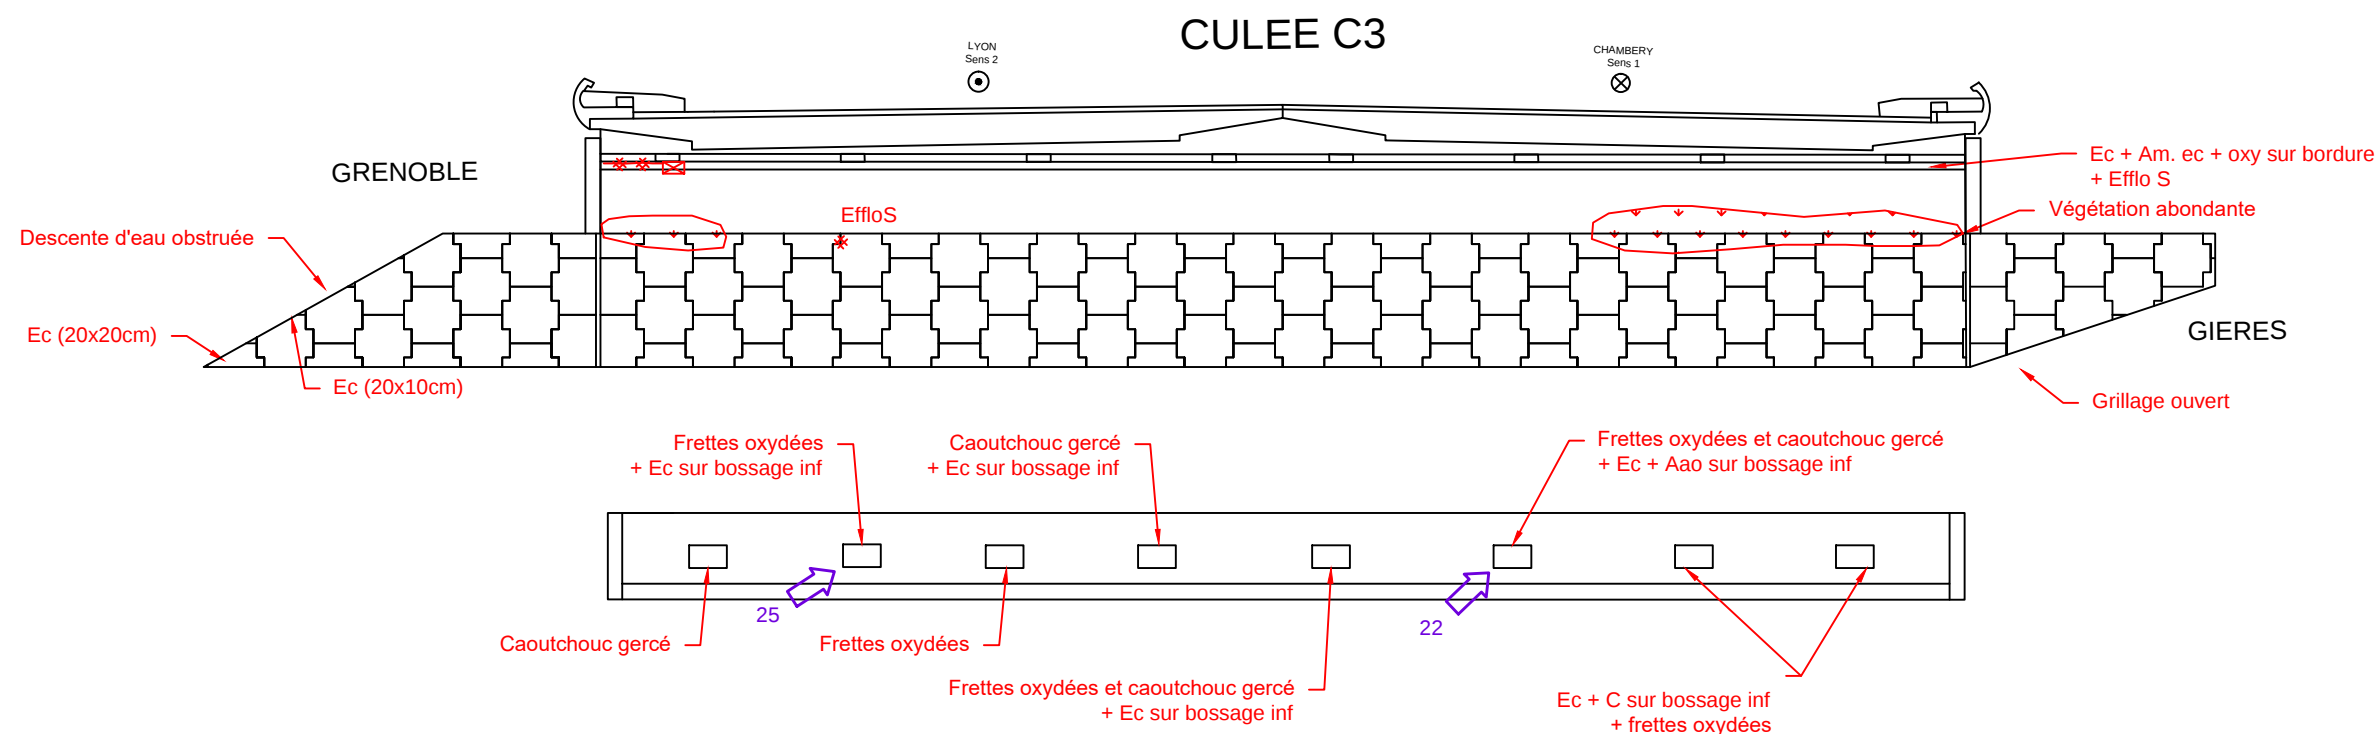
- Fractures horizontales avec oxydation sur le mur de front
- Graffitis généralisés sur le piédroit et le mur en aile côté sens 1
- Végétation abondante en tête du piédroit et des murs en aile
