**038N0087C008+0340\_M**

**Mur de front C3 OA N000340D**

**Inspection Détaillée Périodique  
année 2023**

Mur de front C3 OA N000430D  
038N0087C008+0340\_M  
IDP + diagnostic

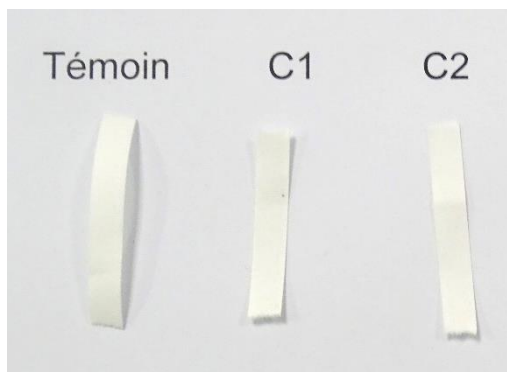
La photographie des bandelettes après l'essai de détection des sulfures dans les remblais est présentée ci-après. Aucun changement de teinte n'a été détecté, montrant ainsi l'absence de sulfures.

Figure 7 : Bandelette témoin et bandelettes après essai de détection des sulfures

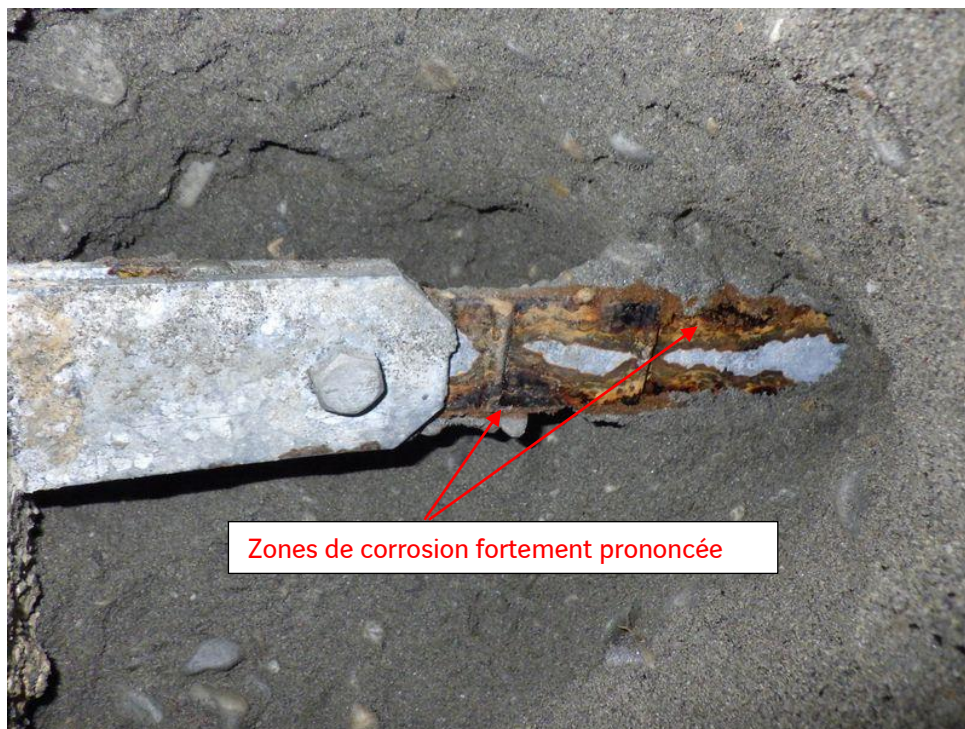
Armature au droit du carottage C1

- Drainage et assainissement – en partie supérieure – Ecoulement d'eau provenant du PI de la RN87.
- Structure- Parement du mur – Eclats.
- Structure – armatures – armatures corrodées. Corrosion avancée sur armature au droit du carottage C1.

- Au droit du carottage C2, l'épaisseur de la couche de galvanisation résiduelle reste acceptable, de l'ordre de 139  $\mu\text{m}$  en moyenne sur les deux armatures, et supérieure à la valeur minimale garantie de 70  $\mu\text{m}$  (minimum mesuré de 94  $\mu\text{m}$ ). Les mesures ont été réalisées sur des zones non corrodées.
- Au droit du carottage C1, l'armature présente une corrosion avancée et généralisée sur la longueur courante sur la face inférieure. Les photographies montrent une perforation de la corrosion. Une perte de section de l'armature est probable.

Etant donné le peu d'information présente au dossier d'ouvrage et afin de s'assurer que l'évolution de la corrosion au droit des armatures ne devient pas problématique (perte de matière et/ou expansion de la zone corrodée), nous recommandons de réaliser la prochaine action de surveillance avec sondages dans moins de 3 ans.

Idéalement, il conviendrait d'établir un diagnostic plus détaillé sur l'état de corrosion des armatures par extraction d'armatures pour analyses en laboratoire. Néanmoins l'extraction d'armature ne peut pas être envisagée car l'ouvrage n'est pas équipé d'armatures témoins.

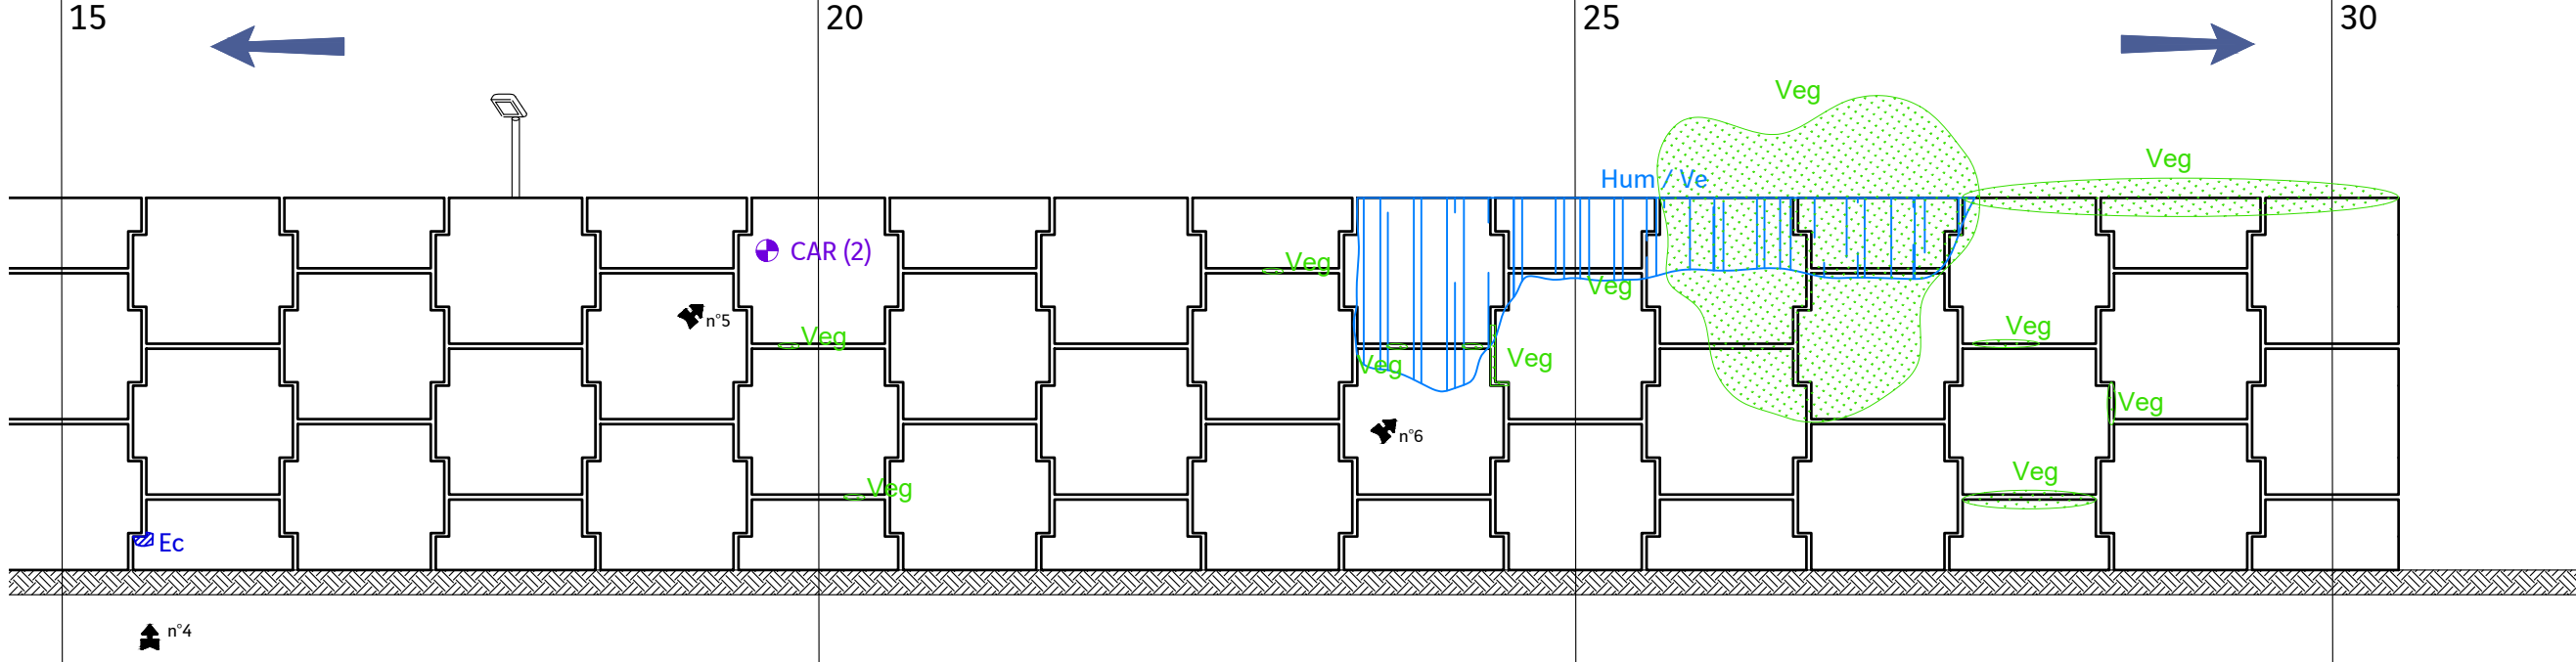
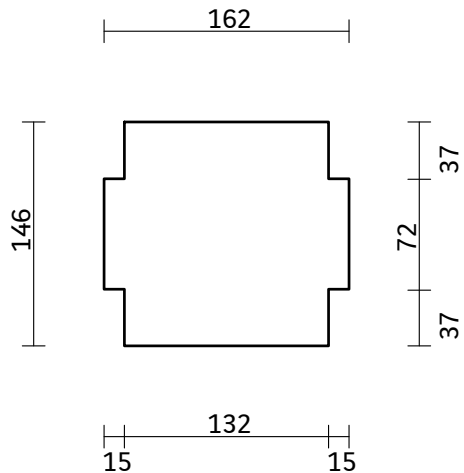
REMARQUES:  
- Graffitis sur la majeure partie de l'ouvrage (70% de la surface)

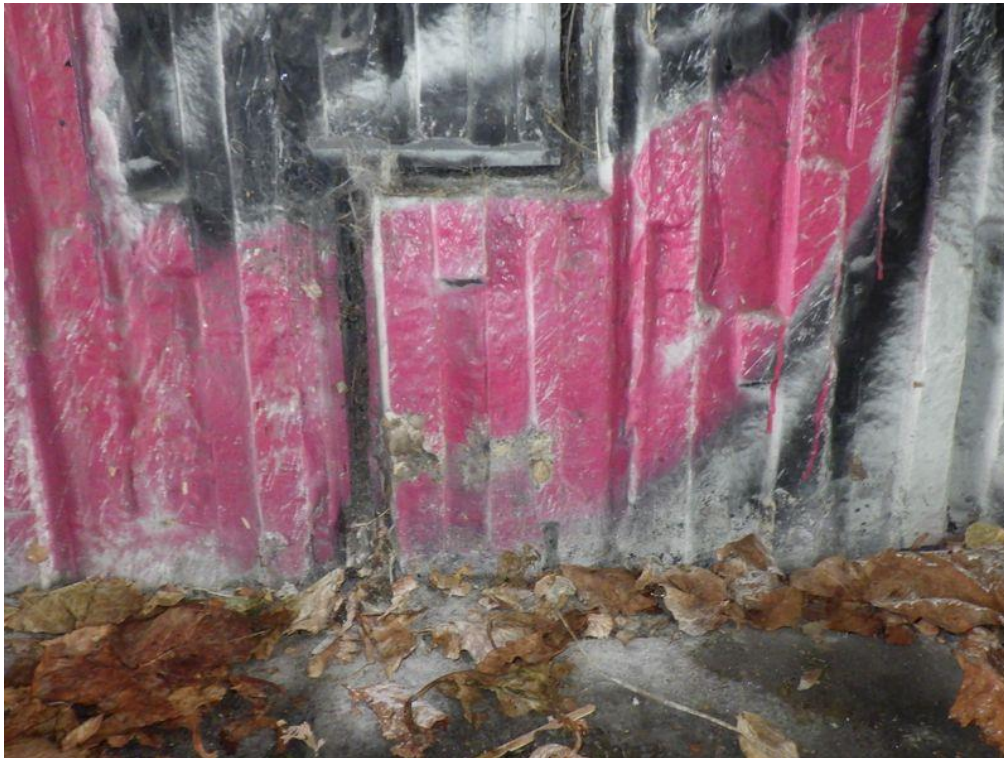
| Localisation | Dégradations | N° Photographie |
|---|---|---|
| | 2 éclats d'angle de béton ponctuels 2x2 cm à 5x20 cm | 1, 4 |

Photographie 1 : Eclat de béton 2x2 cm en pied de mur

Purger et ragréer les éclats et amorces de béton.

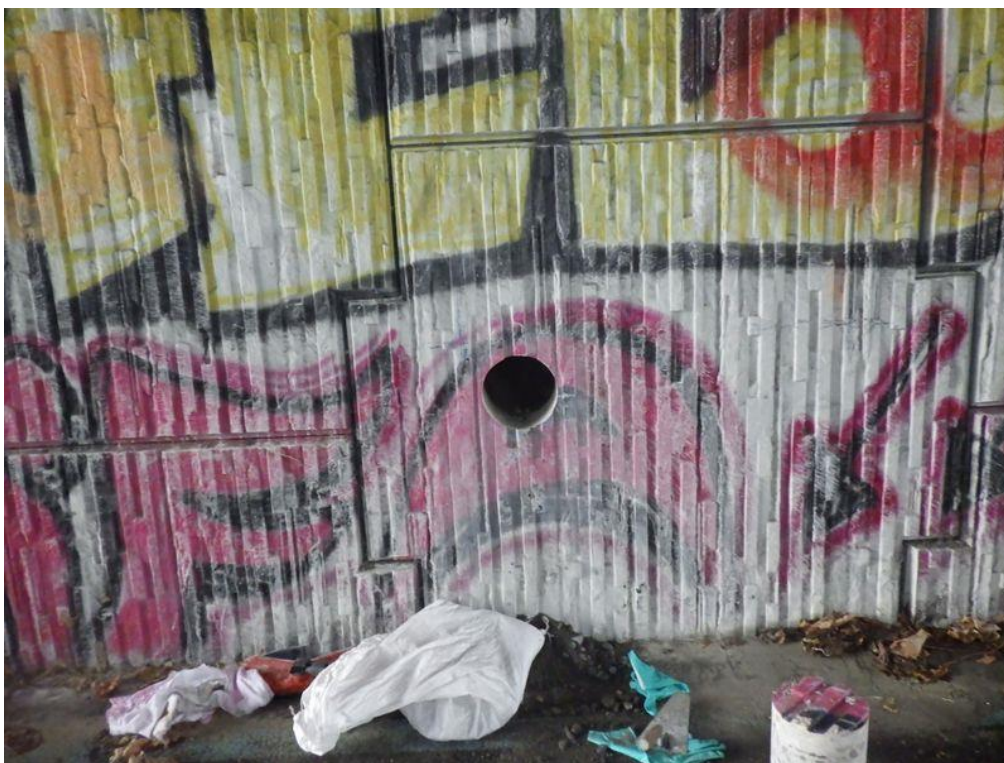
Photographie 2 : Carottage C1

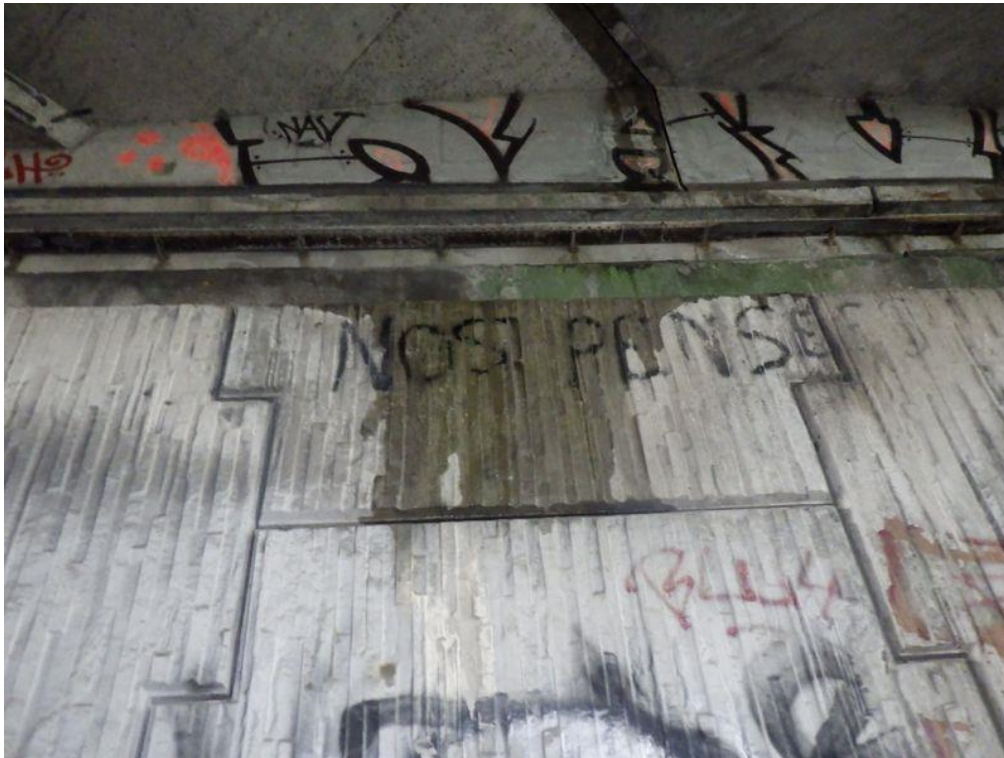
| Localisation | Dégradations | N° Photographie |
|---|---|---|
| Panneaux de parement | Traces d'humidité et de venue d'eau en partie supérieure | 3, 6 |

Photographie 3 : Humidité et venue d'eau en partie haute de l'ouvrage

Traiter (étanchéifier) les zones présentant des venues d'eau en partie supérieure de l'ouvrage afin de limiter les écoulements d'eau sur le parement.

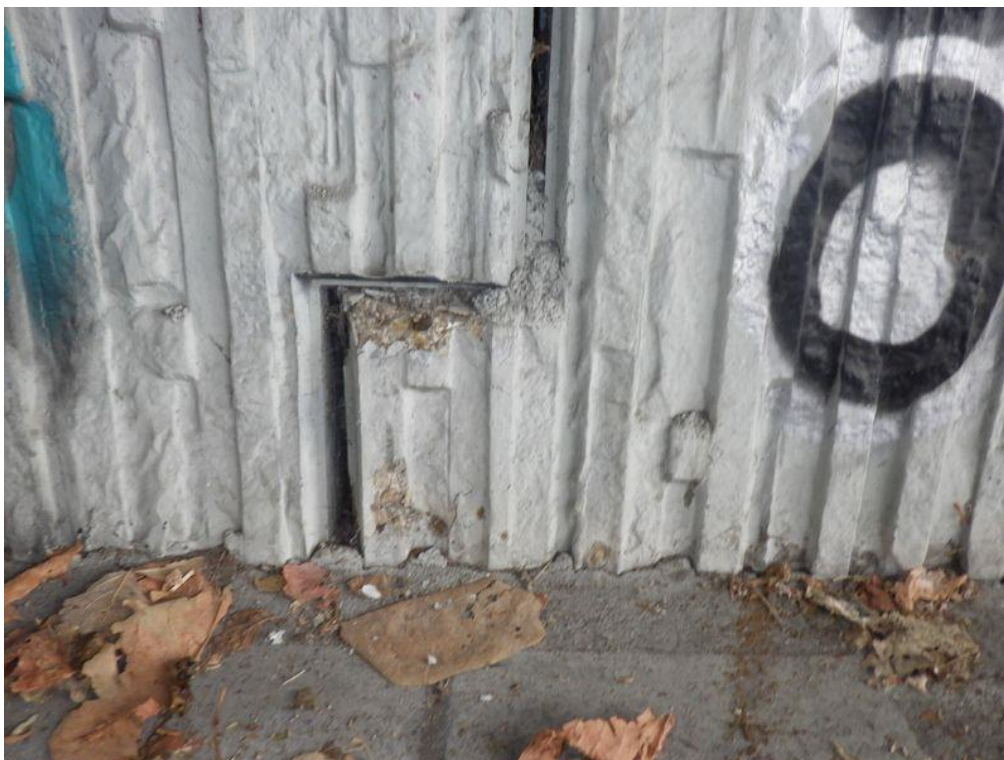
Photographie 4 : éclat d'angle 5x20 cm

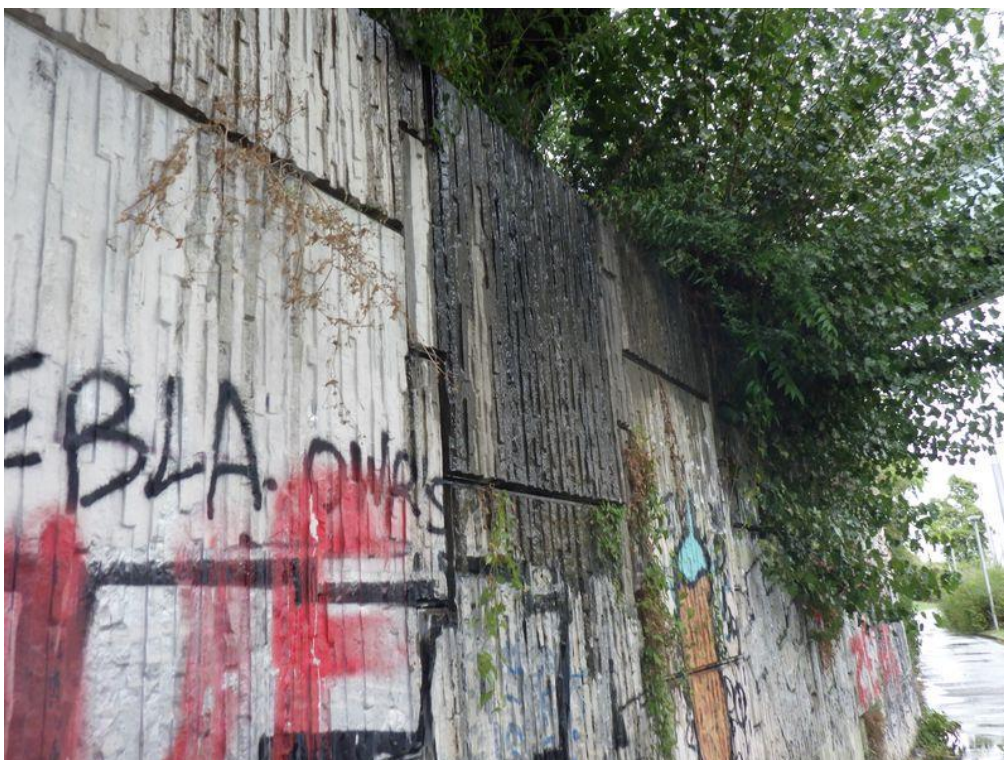
| Localisation | Dégradations | N° Photographie |
|---|---|---|
| | Végétation entre joints | 6, 7 |

Photographie 6 : Végétation entre joints et venue d'eau en tête du mur

Éliminer régulièrement la végétation sur l'ouvrage et ses abords.

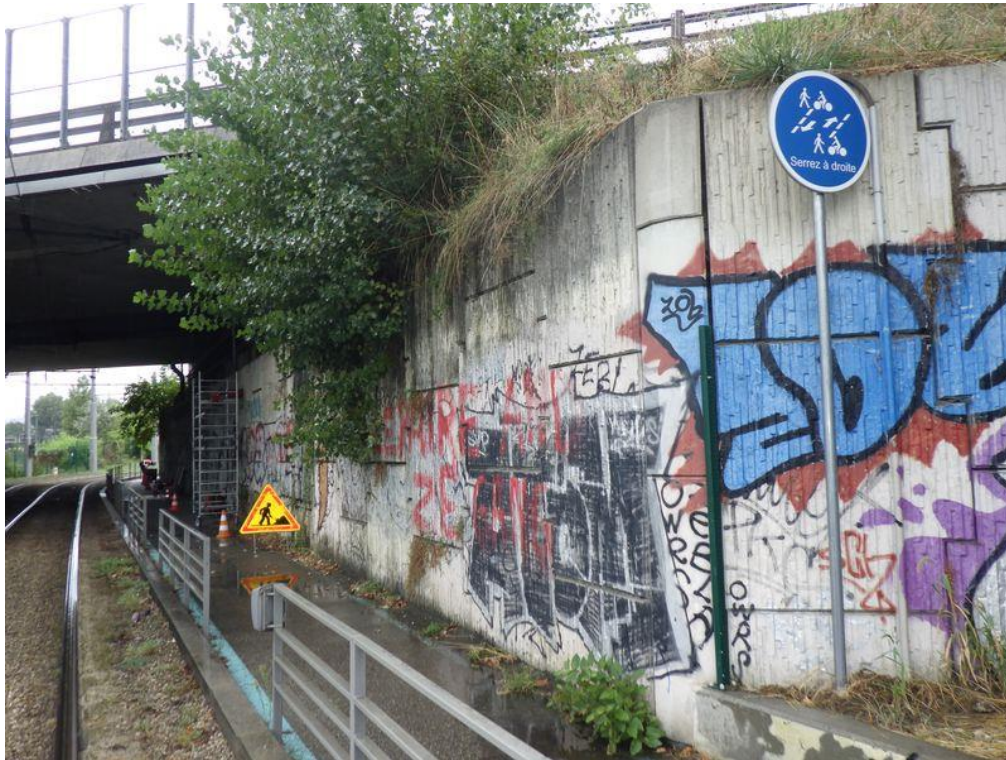
| Localisation | Dégradations | N° photographie |
|---|---|---|
| Partie supérieure du mur | Végétation | 6, 7 |

Photographie 7 : Végétation en partie supérieure de l'ouvrage et entre joints

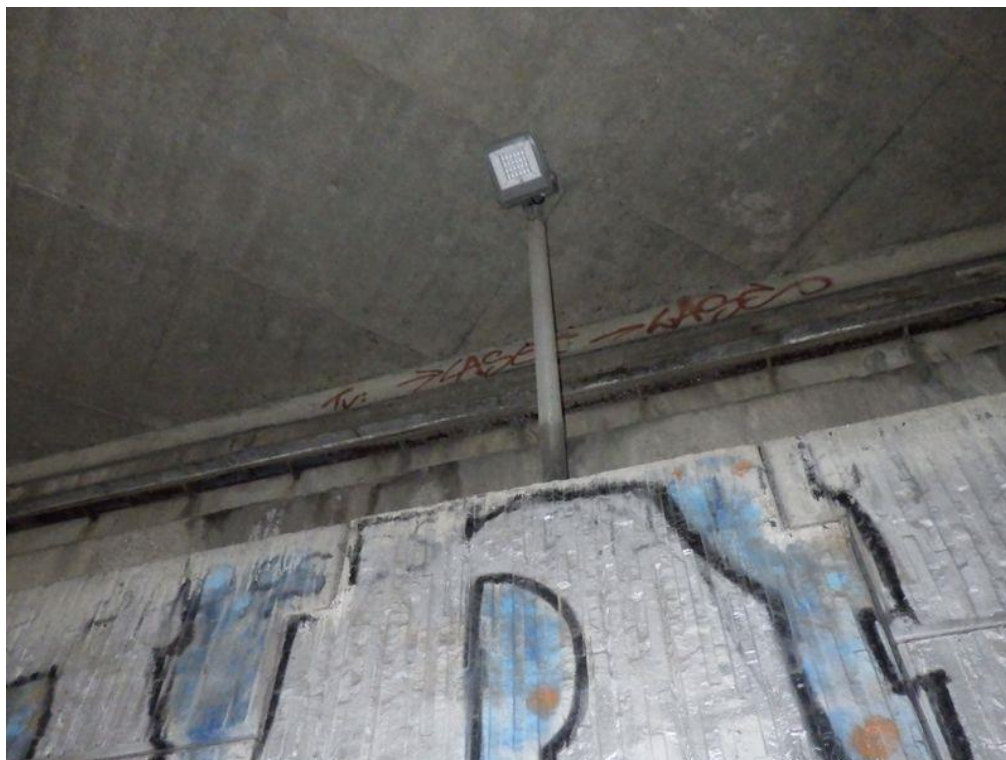
| Localisation | Dégradations | N° Photographie |
|---|---|---|
| Au-dessus du mur | Eclairage - Pas de remarque | 8 |

Photographie 8 : Eclairage en partie supérieure
