# Repérage Amiante & Plomb Avant Travaux

Réf. : DIA-HGS03-2512-020

**Adresse du bien :** S.A.G. 37, Aéroport de Tours,  
37100 TOURS

**Nature du bien :** hangar

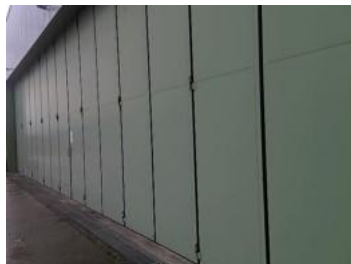
| ZPSO #1 | | Parois verticales extérieures et Façades / Peinture sur porte métallique | |
|---|---|---|---|
| Peinture sur porte métallique<br><br>Précisions de localisation :<br>Lieu du prélèvement : Rez de chaussée Hangar intérieur | | P001 | Absence d'amiante<br><br>Après analyse référence échantillon n°001 |

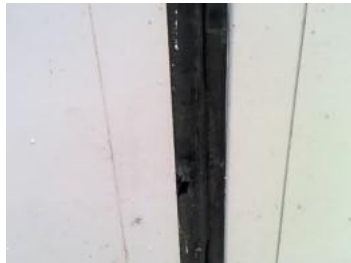
| ZPSO #2 | | Parois verticales extérieures et Façades / Joint d'étanchéité | |
|---|---|---|---|
| Joint d'étanchéité<br><br>Précisions de localisation :<br>Lieu du prélèvement : Rez de chaussée Hangar intérieur | | P002 | Absence d'amiante<br><br>Après analyse référence échantillon n°002 |

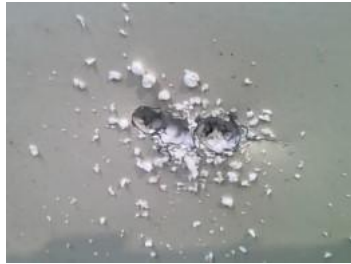
| ZPSO #3 | | Parois verticales intérieures / Polystyrène à l'intérieur des panneaux métal | |
|---|---|---|---|
| Polystyrène à l'intérieur des panneaux métal | | | Absence d'amiante<br><br>Matériau ou produit qui par nature ne contient pas d'amiante |

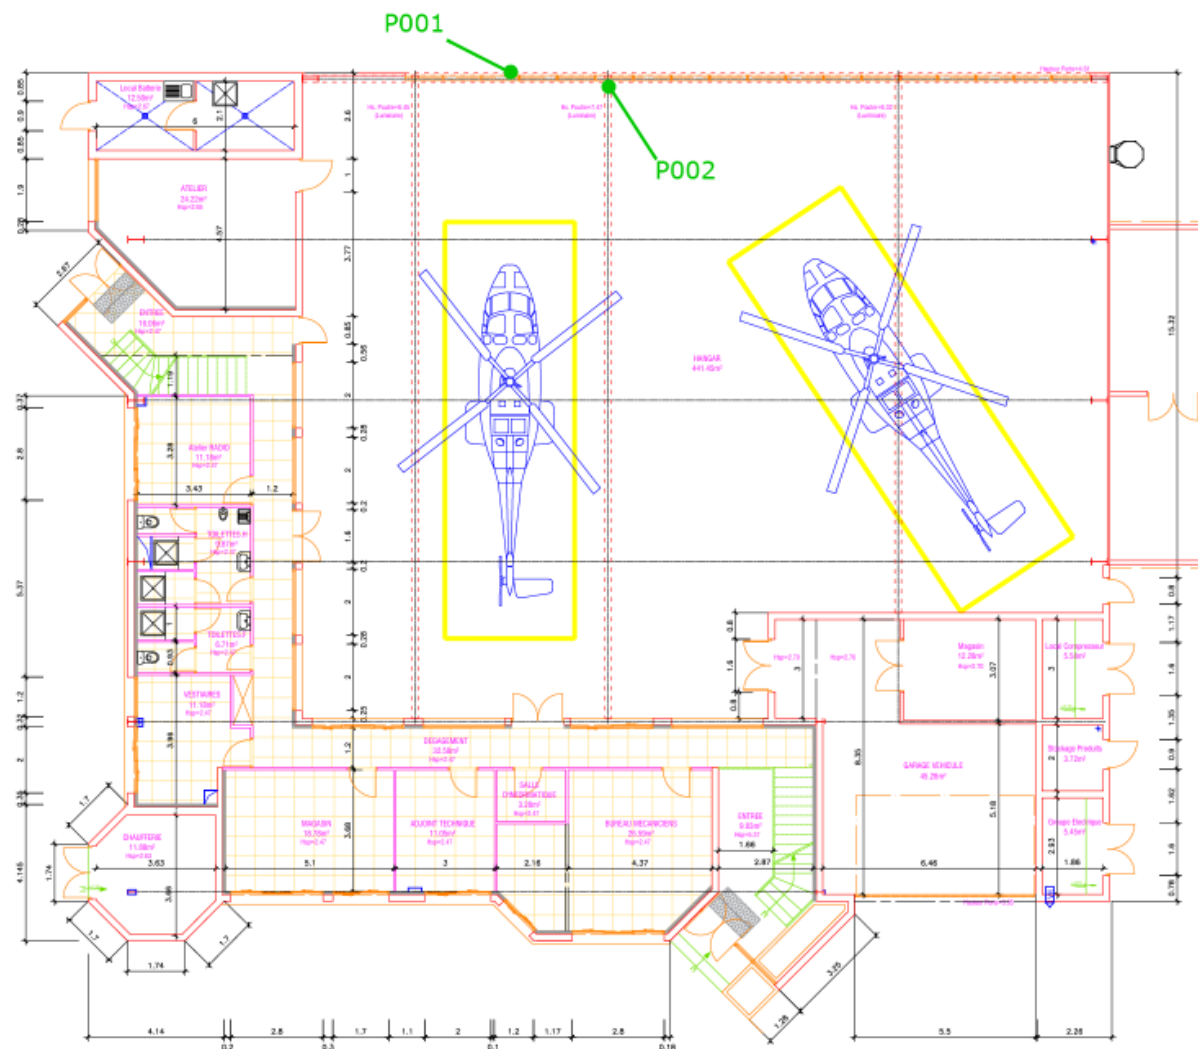
Planche de repérage technique

Matériaux et produits sans amiante

P001 Peinture

P002 Joint d'étanchéité
