## DOSSIER TECHNIQUE AMIANTE

- **Site :** **Centre Hospitalier**
- **Bâtiment :** **Monobloc Robert Boulin**
- **Propriétaire :** **C.H. de Libourne**

**Rapport de repérage N° : E06/07221**

## **Rapport de mission de repérage des matériaux et produits contenant de l'amiante à intégrer au Dossier Technique Amiante**

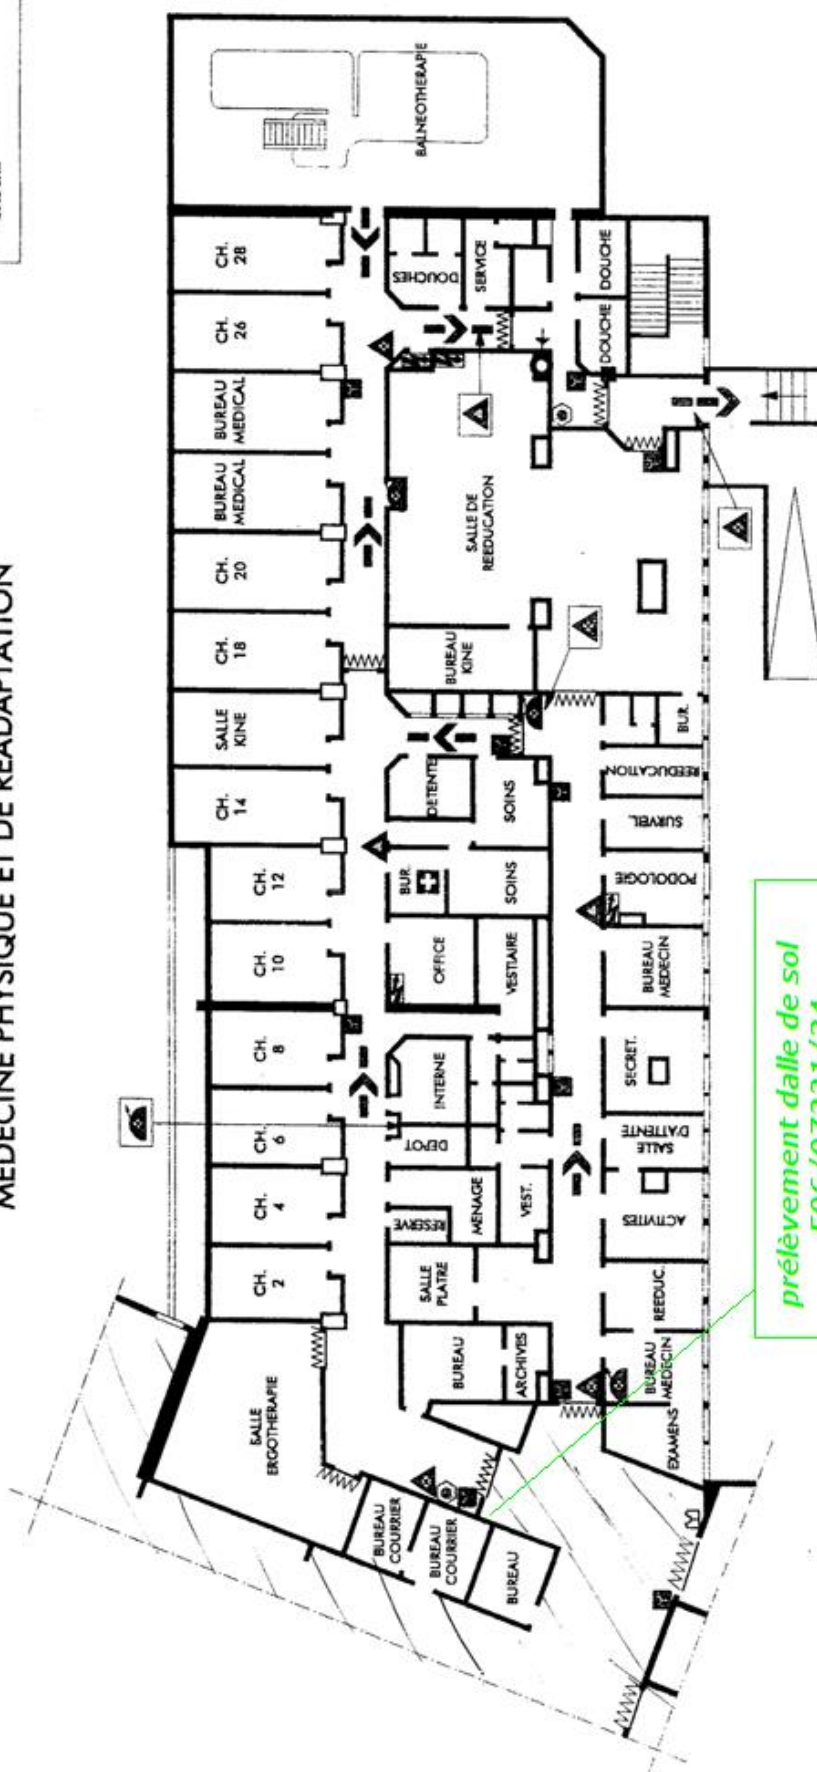
prélèvement dalle de sol  
E06/07221/34
