## CAEN Cuisine centrale de l'EPSM

### DIAGNOSTIC VENTILATION DE LA ZONE CUISINE R+1

| Indice | Nbre de pages du document | Objet de l'indice | Date | Rédigé par | Vérifié par |
|---|---|---|---|---|---|
| 01 | 21 | Création | 12-07-2022 | F. GARDIN | F. DANET |

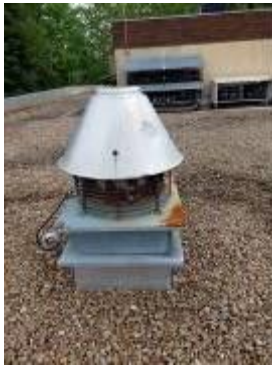
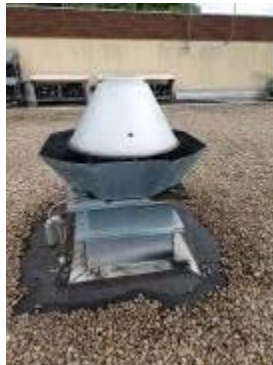
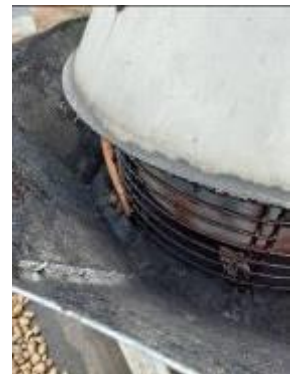
L'extraction de la préparation chaude (ilot de cuisson) est située à l'aplomb de la zone cuisson et est réalisée par 2 tourelles d'extraction en toiture terrasse.

Les tourelles sont bruyantes, semblent âgées et sont très encrassées et difficiles à nettoyer.

Les embases de chaque tourelle sont corrodées.

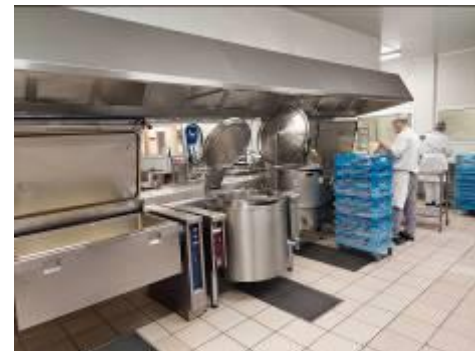
L'extraction du plan de cuisson est réalisée par une hotte centrale.

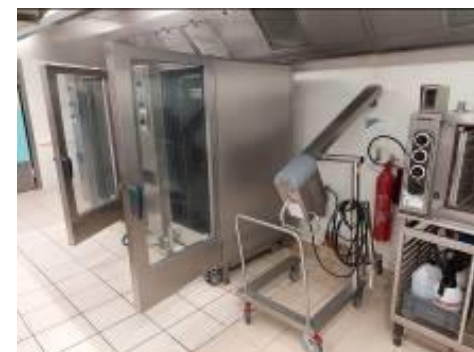
L'extraction de la hotte fours est réalisé par une tourelle à l'aplomb de la hotte adossée.

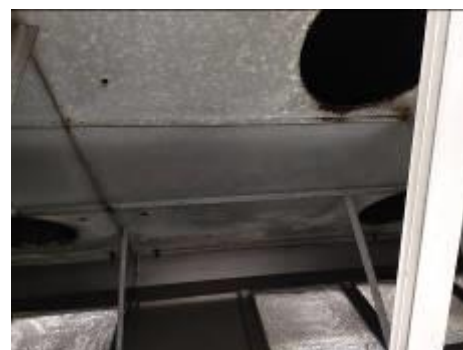
L'extraction de la cuisson est réalisée au droit de chaque tourelle par l'intermédiaire d'un plénum commun surplombant la hotte cuisson.

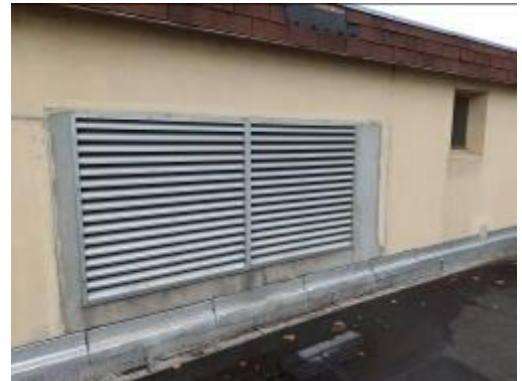
La prise d'air neuf du caisson est réalisée en façade par deux grilles genre France AIR de type GLA de dimensions unitaire 1185×1170mm.

Au dos de cette grille, la gaine d'amenée d'air ne semble pas calorifugée jusqu'au caisson.

Un caisson bois semble soit faire office de gaine d'aspiration soit de protection anti-condensation peu adaptée.

Quoiqu'il en soit l'ensemble constitue une ensemble non étanche.

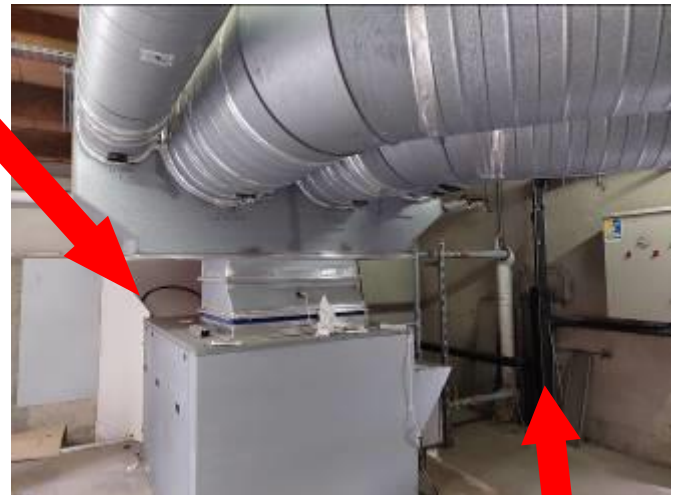
L'ensemble des gaines dans l'emprise du local technique ne sont pas calorifugées.

Après vérification par échantillonnage dans les faux-plafonds, les gaines dans les plénums ne le sont pas non plus.

Les tuyauteries d'alimentation de la batterie chaude (chauffage de l'air) ne sont calorifugées que sur 1 m de haut par bandes plâtrée (colonne générale Ø50/60), le raccordement terminal à la batterie en Ø33/42 en acier n'est pas calorifugé.

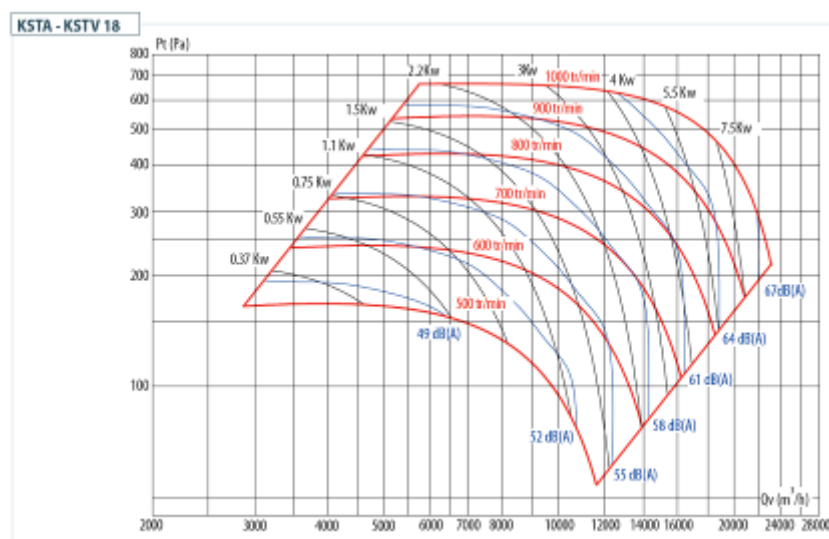
D'après les fiches techniques du constructeur celui-ci dispose d'une plus large plage de débit que celui réglé actuellement

Sur ce plénum, les mesures réalisées sur les 4 piquages sont les suivantes:

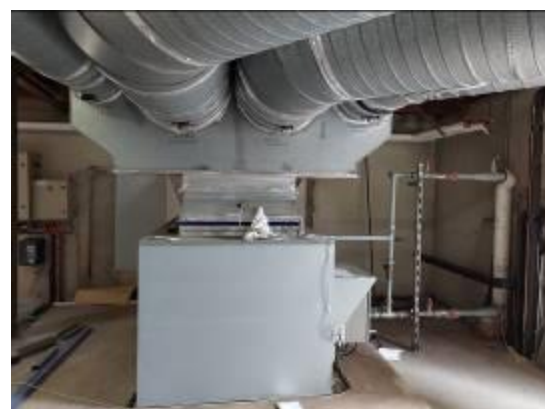
Comme évoqué plus haut, le fonctionnement de la compensation n'est pas asservi à l'extraction automatiquement.

C'est une action via un commutateur qui met en petite ou grande vitesse la compensation d'air.

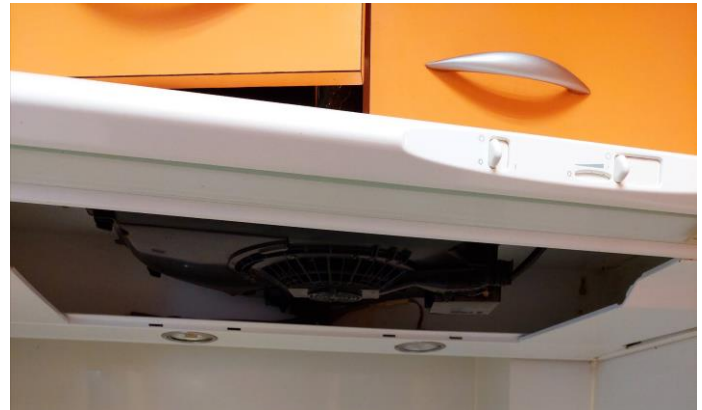
A l'aplomb de la zone cuisson, il est disposé une hotte à recyclage, dépourvue de filtres et non fonctionnelle.

Lors de la préparation des repas les vapeurs de graisses viennent se condenser sur le moteur ouvert de la hotte puis retombent dans les préparations.

Nous mettons un point d'alerte sur le risque sanitaire encouru.

- Mise en place d'une hotte de captage dynamique avec rejet extérieur.
- Compensation d'air de puis une façade opposée à l'extraction.
- Réchauffage de l'air par batterie électrique et diffusion par bouches de soufflages plafonniers
