RN 164 – PI du Launay (ouvrage nord)

Avant Projet de Réparation (APROA)

Notice explicative sur les travaux à réaliser

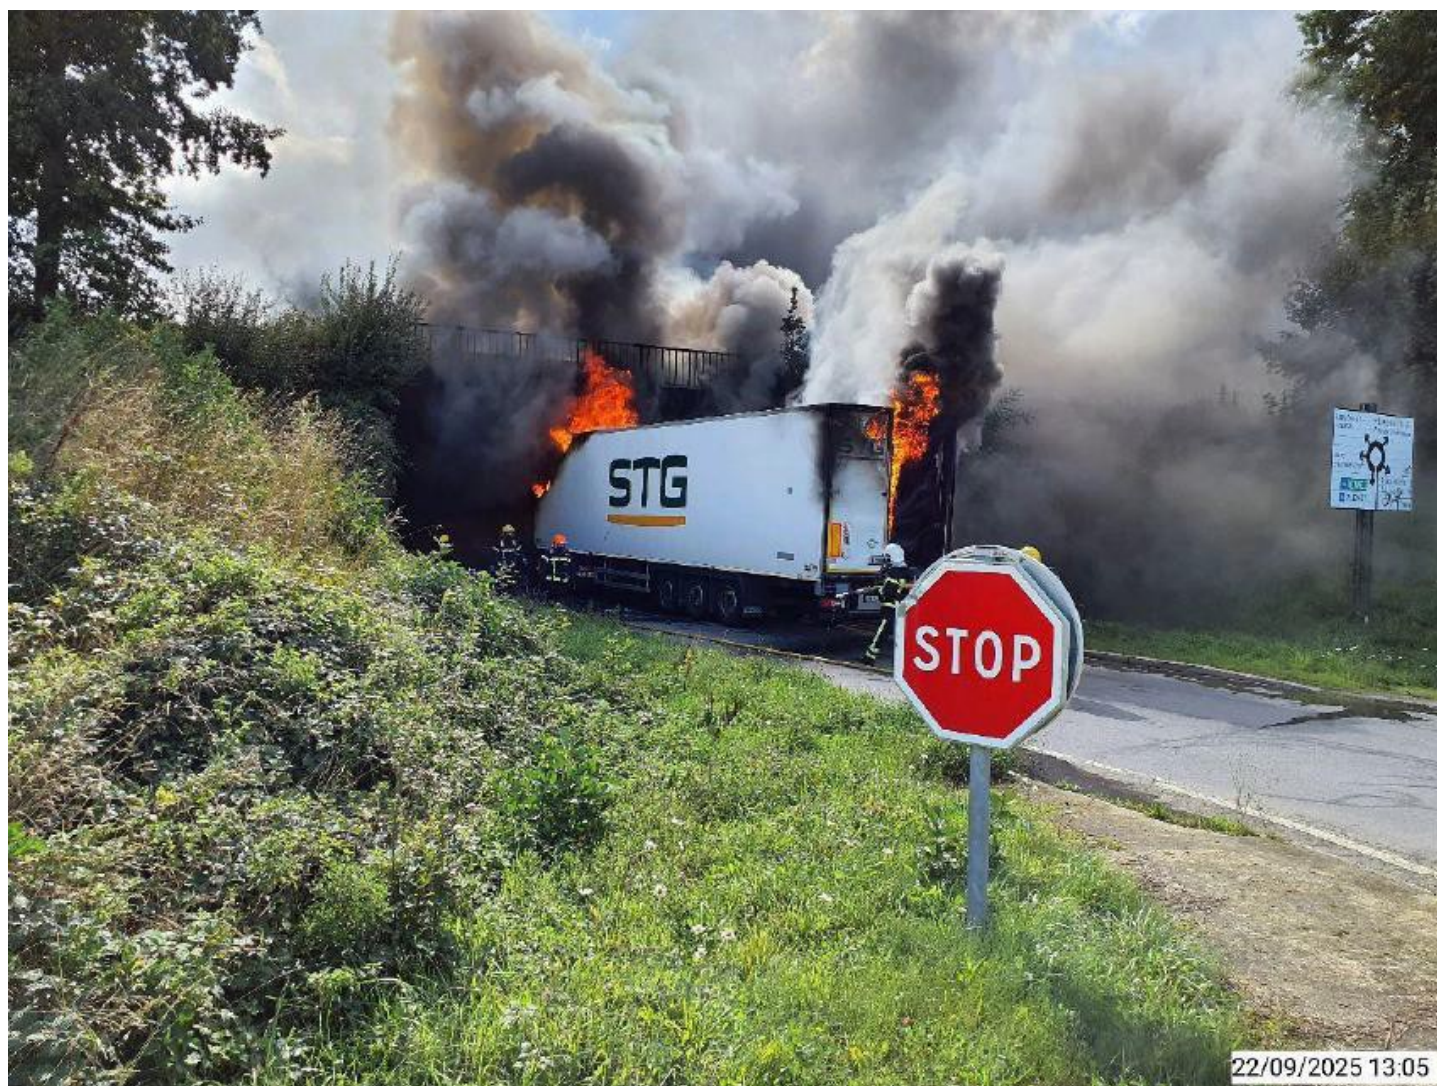
Un poids lourd (type semi-frigorifique) circulant sur la RD41 a pris feu au niveau de l'ouvrage nord du franchissement le 22/09/25.

Le foyer du feu se situait à environ 1,5m du piédroit côté Brest et à environ 2m du bord de la traverse côté Trévé.

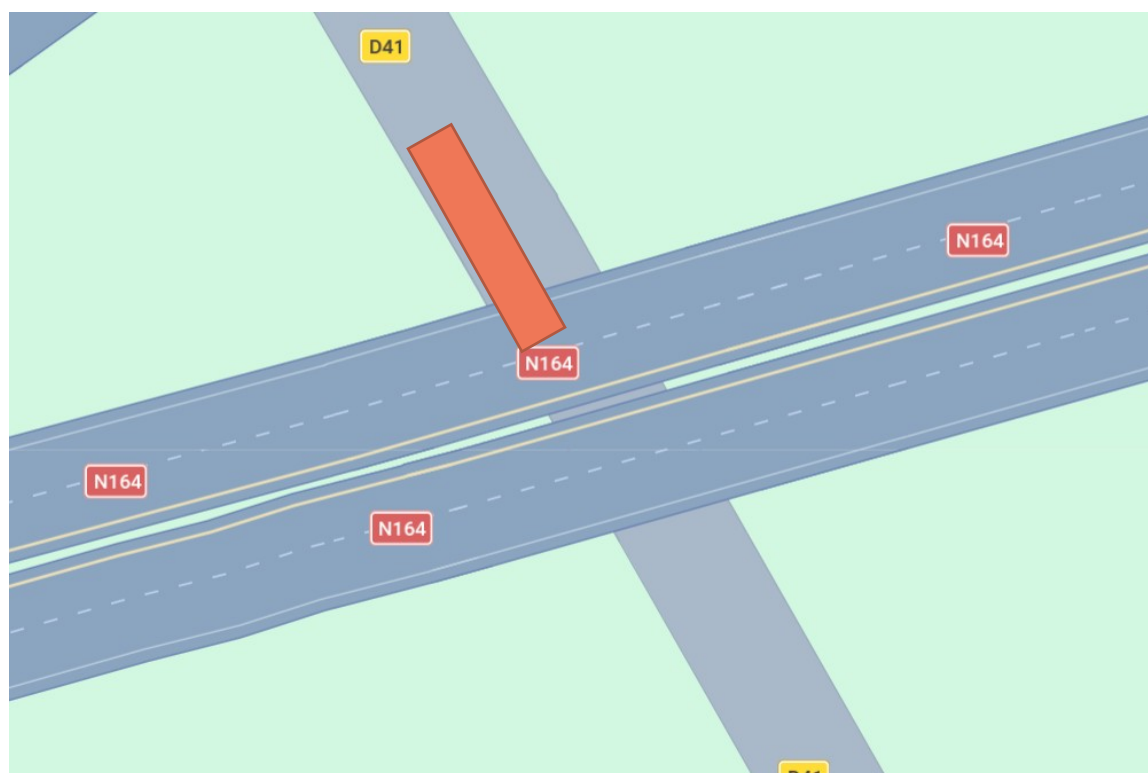
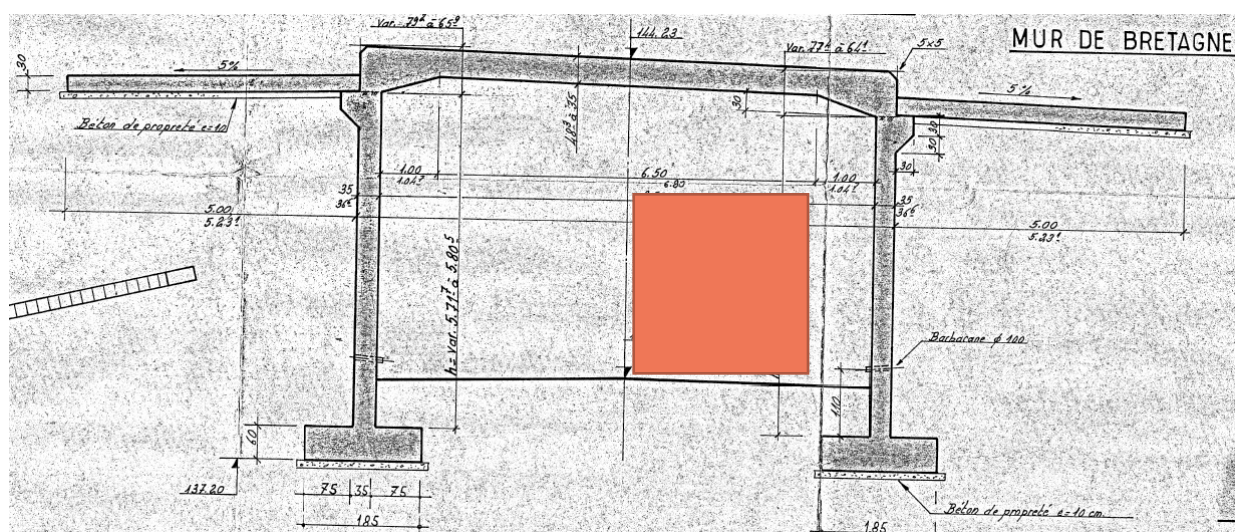
Extraits rapport Cerema

L'incendie a duré environ 1h30 et la chaleur excessive a fortement dégradée l'ouvrage nord du franchissement.

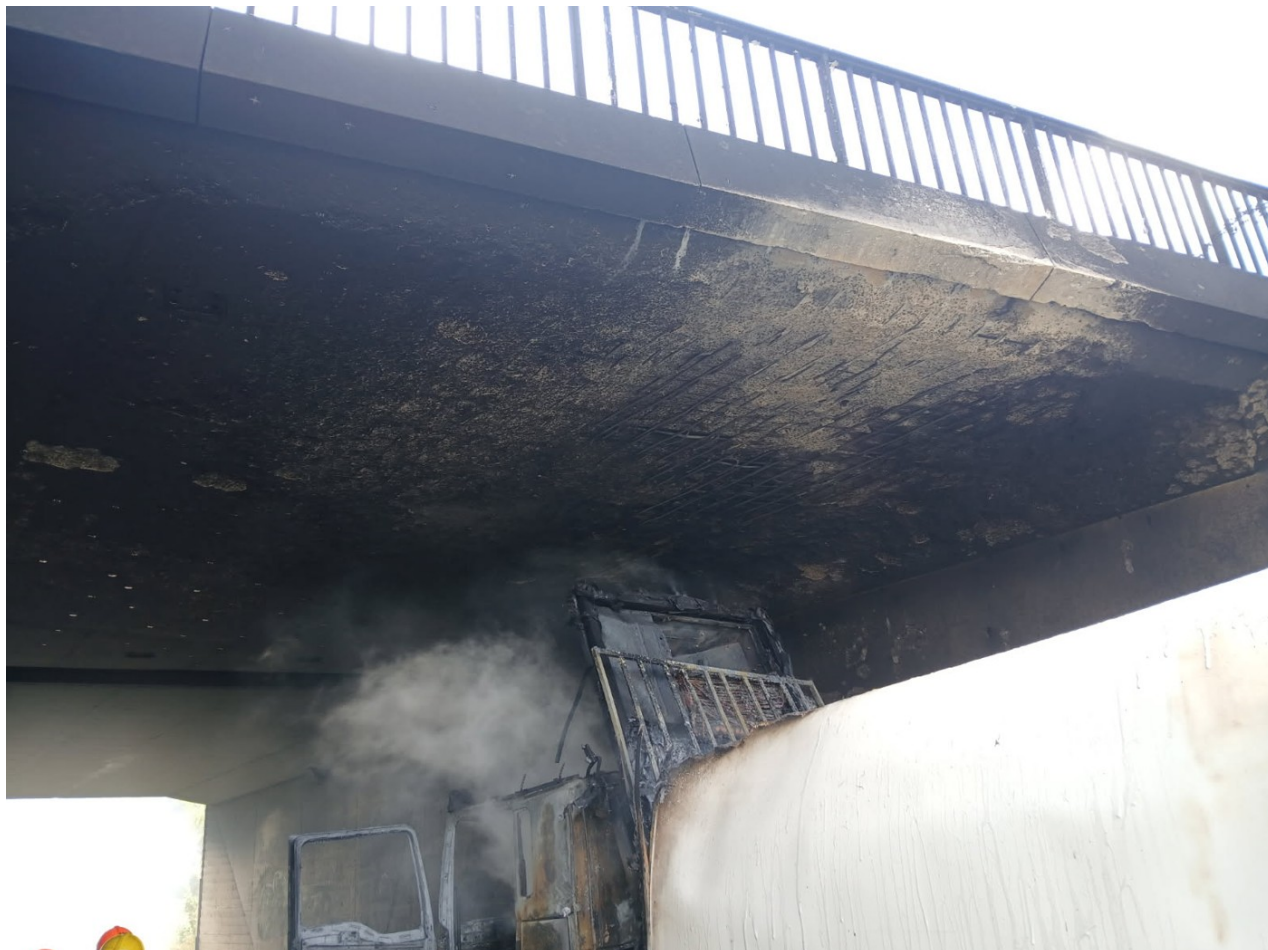
L'incendie sous l'ouvrage nord a fortement dégradée ce dernier et notamment sa traverse béton armé.

Photo prise en fin d'intervention pompier le 22/09/25

Compte-tenu de l'état d'endommagement de la traverse, il a été décidé de procéder à la démolition de la traverse existante et à sa reconstruction, comprenant la pose de nouveaux équipements.

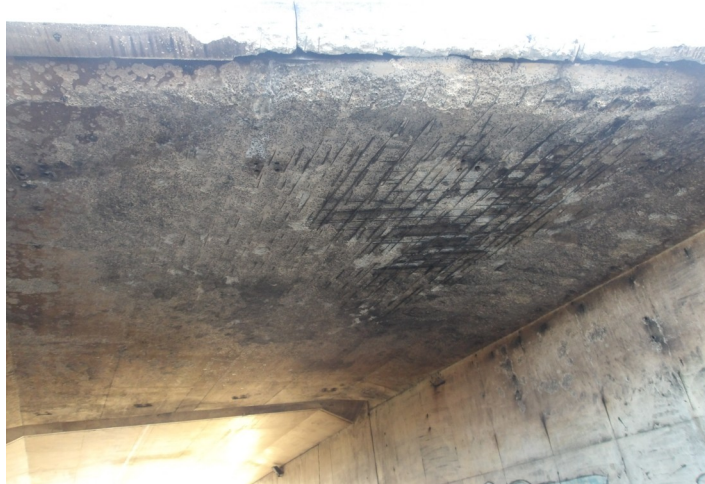
Vue générale de la traverse (vue depuis Trévé)

- la quasi-totalité de l'intrados de la traverse avec des désordres très conséquents (photos ci-dessus)
- une zone réduite du piédroit côté Brest au droit du foyer
- une bonne partie de la corniche et des garde-corps

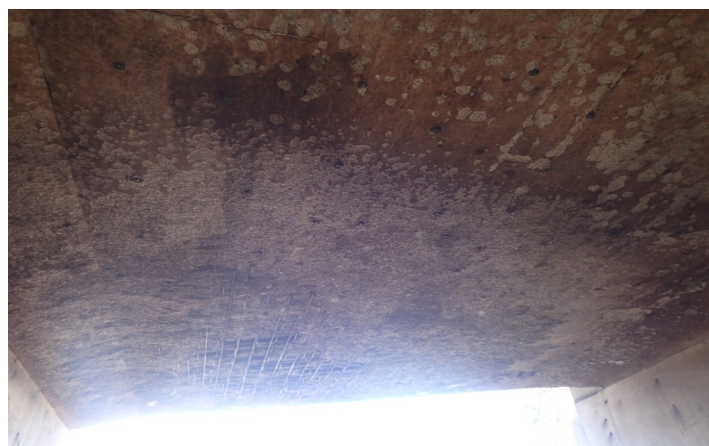
(vue depuis Loudéac)

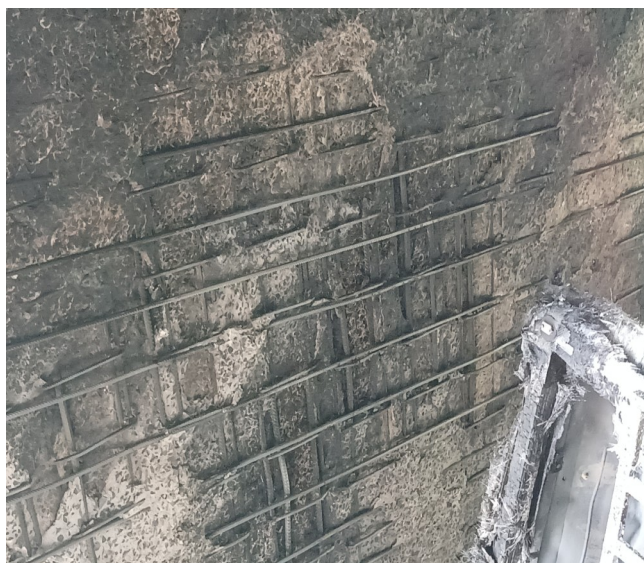
Intrados de la traverse coté Trévér

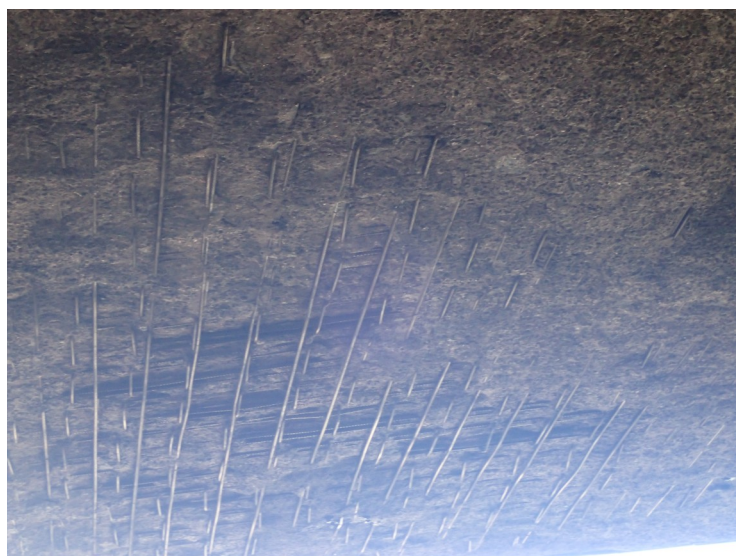
Intrados de la traverse coté Trévér

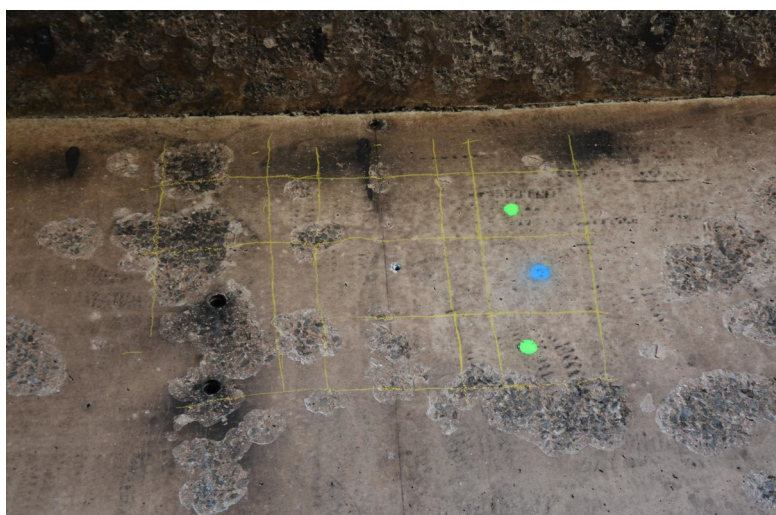
Piédroit côté Brest – Eclats de béton superficiels (extrait Cerema)

La réparation du piédroit côté Brest consiste à purger la zone endommagée sur une profondeur de 2 cm et à reconstituer la section de béton.
