# Rapport de repérage amiante avant réalisation de travaux dans un immeuble bâti

Rapport N° : 27106937/S2/1/AM-RTV\_V1

Cour d appel de Colmar DBE

Dans le cadre de la mission objet du présent rapport, il n'a pas été repéré des matériaux et produits contenant de l'amiante.

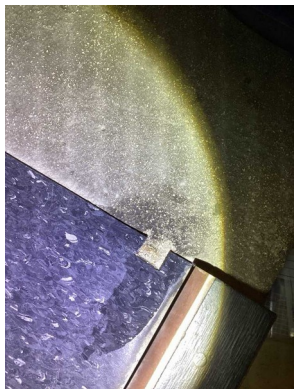
| P31 | ZPSO 16 |

| P31 | ZPSO 16 |
|---|---|
| Revêtements de sol -> Dalles moquettes avec entrecouche noire<br> Colles non bitumineuses | |

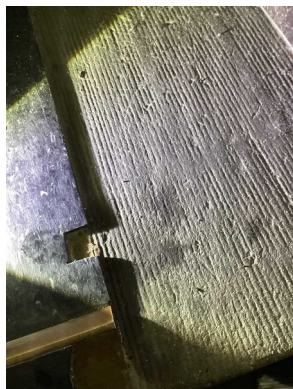
| P32 | ZPSO 16 |

| P32 | ZPSO 16 |
|---|---|
| Revêtements de sol -> Dalles moquettes avec entrecouche noire<br> Colles non bitumineuses | |

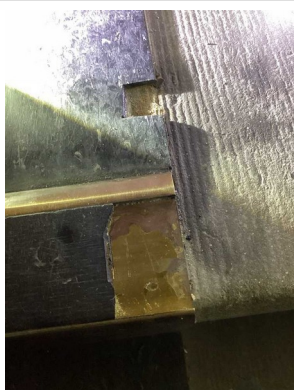
| P33 | ZPSO 17 |

| P33 | ZPSO 17 |
|---|---|
| Revêtements de sol -> Nez de marche | |

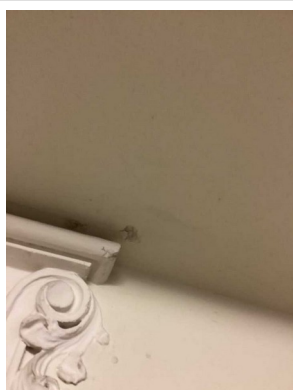
| P34 | ZPSO 18 |

| P34 | ZPSO 18 |
|---|---|
| Plafonds -> Peintures décoratives Enduits de ragréage,<br>débullage, lissage | |

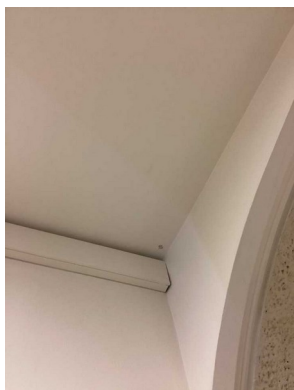
| P35 | ZPSO 18 |

| P35 | ZPSO 18 |
|---|---|
| Plafonds -> Peintures décoratives Enduits de ragréage,<br>débullage, lissage | |

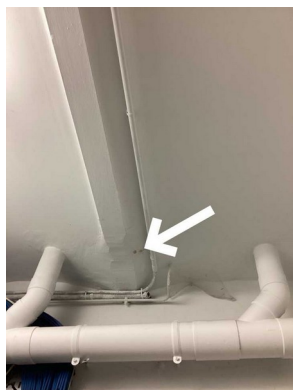
| P38 | ZPSO 14 |

| P38 | ZPSO 14 |
|---|---|
| Murs et cloisons maçonnées "en dur" -> Enduits lissés, projetés<br>ou talochés | |

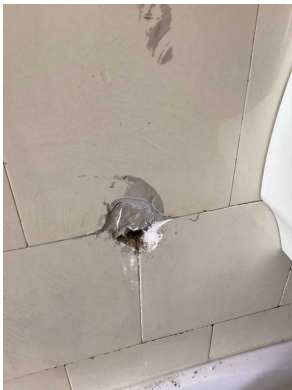
| P26 | ZPSO 13 |

| Revêtements de murs, poteaux, cloisons, gaines, coffres -> Colles de faïence Joints de faïence | |

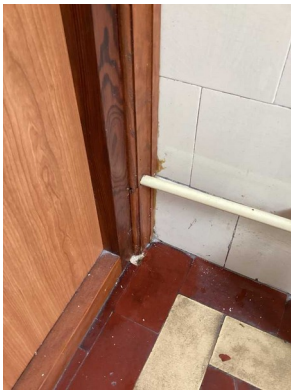
| P23 | ZPSO 12 |

| Revêtements de sol -> Colles de carrelage Joints de carrelage Ragréages | |

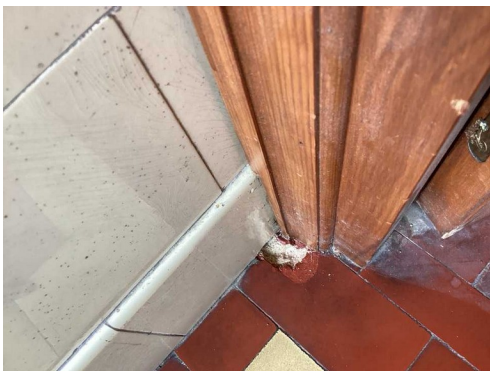
| P24 | ZPSO 12 |

| Revêtements de sol -> Colles de carrelage Joints de carrelage Ragréages | |

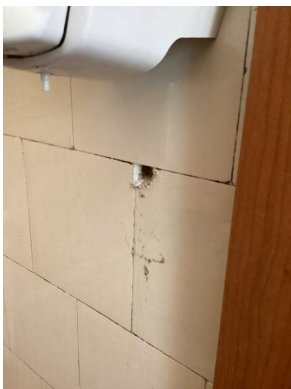
| P25 | ZPSO 13 |

| Revêtements de murs, poteaux, cloisons, gaines, coffres -> Colles de faïence Joints de faïence | |

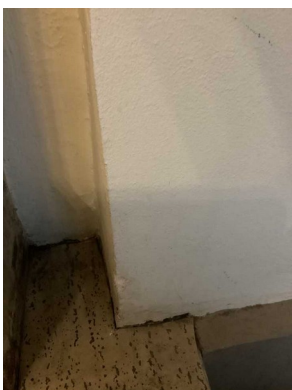
| P27 | ZPSO 14 |

| Murs et cloisons maçonnées "en dur" -> Enduits lissés, projetés ou talochés | |

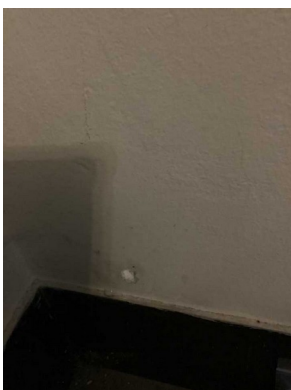
| P28 | ZPSO 14 |

| Murs et cloisons maçonnées "en dur" -> Enduits lissés, projetés ou talochés | |

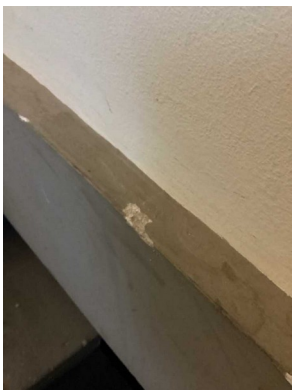
| P29 | ZPSO 15 |

| Murs et cloisons maçonnées "en dur" -> Peinture | |

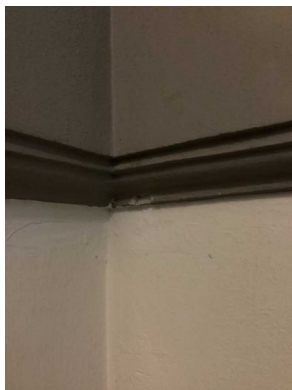
| P30 | ZPSO 15 |

| Murs et cloisons maçonnées "en dur" -> Peinture | |

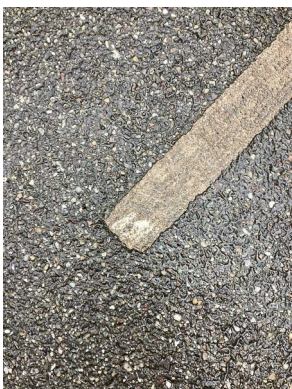
| P36 | ZPSO 19 |

| Revêtements de sol -> Peintures de sol | |

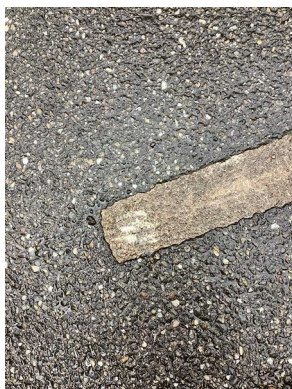
| P37 | ZPSO 19 |

| Revêtements de sol -> Peintures de sol | |

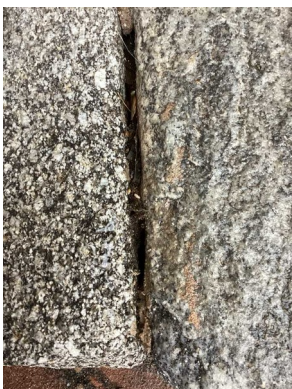
| P39 | ZPSO 20 |

| Revêtements de sol -> Joints de dilatation et d'assemblage | |

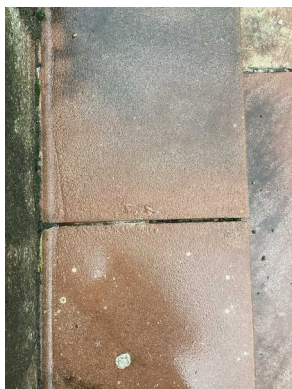
| P40 | ZPSO 21 |

| Revêtements de sol -> Joints de dilatation et d'assemblage | |

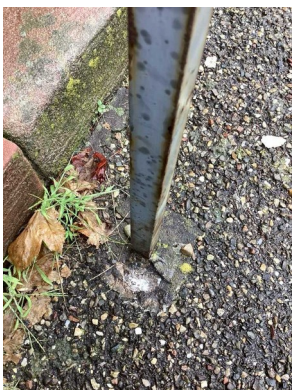
| P42 | ZPSO 23 |

| Revêtements de sol -> Rebouchages autour de conduits Rebouchages autour de conduits | |

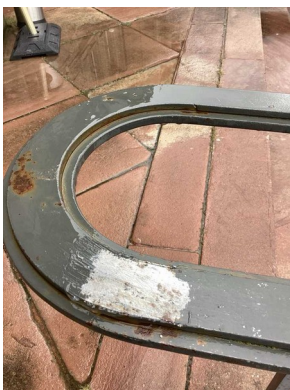
| P41 | ZPSO 22 |

| Equipements -> Peintures | |

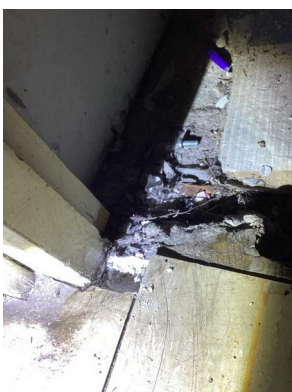
| P12 | ZPSO 8 |

| Revêtements de sol -> Dalles de sol (Liste B) Colles non bitumineuses Ragréages | |

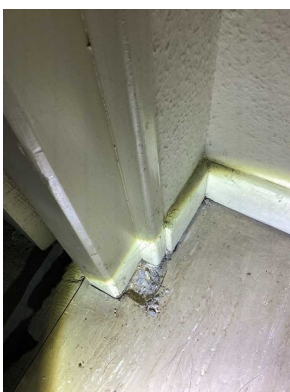
| P13 | ZPSO 8 |

| Revêtements de sol -> Dalles de sol (Liste B) Colles non bitumineuses Ragréages | |

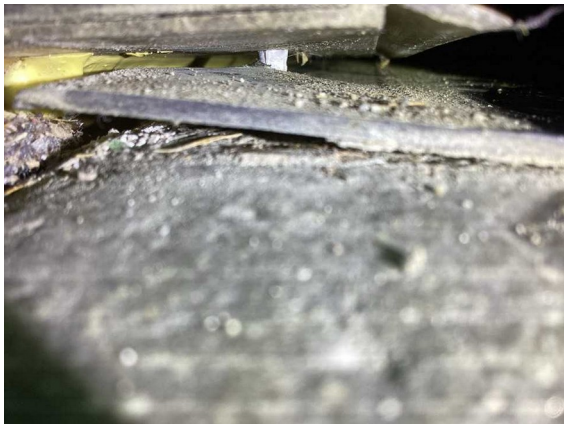
| RDC -> Escalier Ouest | | OBS 3 |
|---|--|---|
| | | <p><b>Observation :</b></p> <p>Nez de marche vissé.</p> |

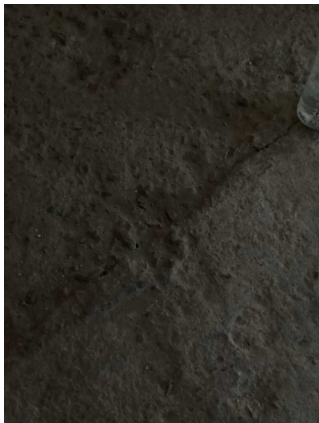
| RDC -> Escalier Ouest | | OBS 3 |
|---|--|---|
| N+3 | | OBS 1 |

| RDC -> Escalier Ouest | | OBS 3 |
|---|--|---|
| | | <p><b>Observation :</b></p> <p>Sol béton brut.</p> |

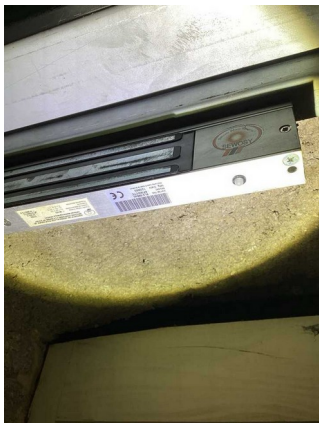
| RDC -> Escalier Ouest | | OBS 3 |
|---|--|---|
| N+3 | | OBS 2 |

| RDC -> Escalier Ouest | | OBS 3 |
|---|--|---|
| | | <p><b>Observation :</b></p> <p>Porte de 2002, marquage.</p> |
