## **RAPPORT D'ESSAIS**

### **Plaine des Sports Monadey T4 TALENCE (33)**

#### **Diagnostic d'un terrain de football en gazon synthétique**

RAPPORT N°R240837-B1

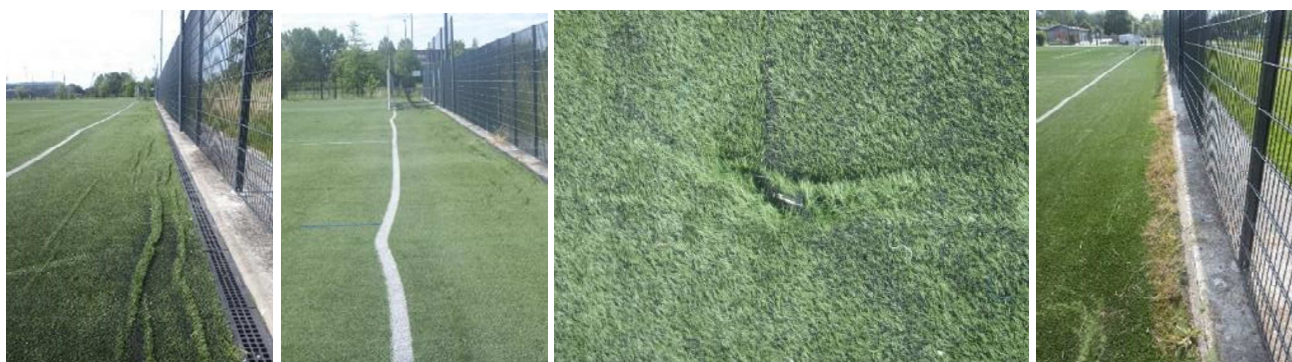
Le gazon présente une usure marquée avec de nombreuses pliures et déchirures.

Pliures du gazon - Décalage de ligne – Déchirures – Végétation

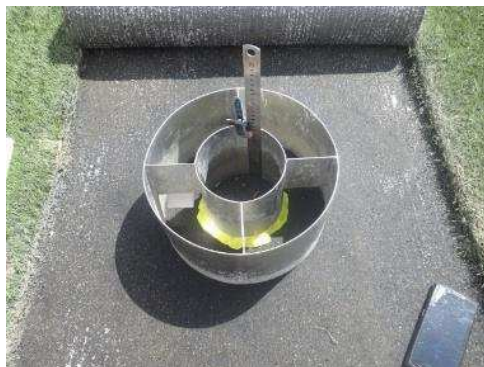
Mesure de vitesse d'infiltration verticale sur sous-couche

Les vitesses d'infiltrations sur couche de fondation sont non conformes sur les 4 points réalisés. Les vitesses d'infiltration sur sous-couche et enkadrain sont conformes sur les 2 points réalisés.

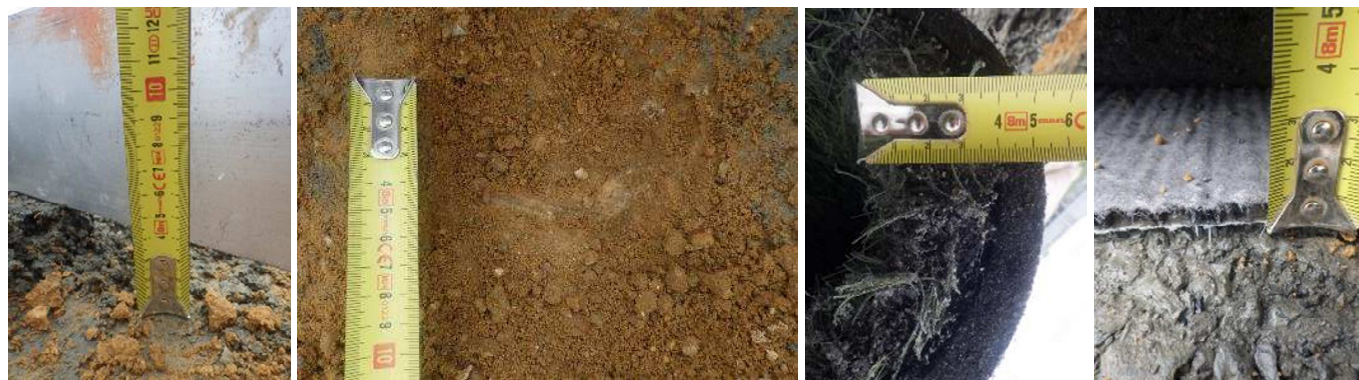
| Sondages | S1 | S2 | S3 | S4 | S5 | S6 | S7 | S8 |
|---|---|---|---|---|---|---|---|---|
| <b>Grave de fondation 0/16 mm concassée grise</b> | 4 cm, aspect très fermé | 7,5 cm, aspect très fermé | 5 cm, aspect très fermé | 1 cm, aspect très fermé | 1 cm, aspect très fermé | 2 cm, aspect très fermé | 3,5 cm, aspect très fermé | <1 cm, aspect très fermé. Présence de petites rigoles de ruissellement en surface |

S1 : Épaisseur de grave – Aspect du tout-venant – Gazon et sous-couche - Enkadrain

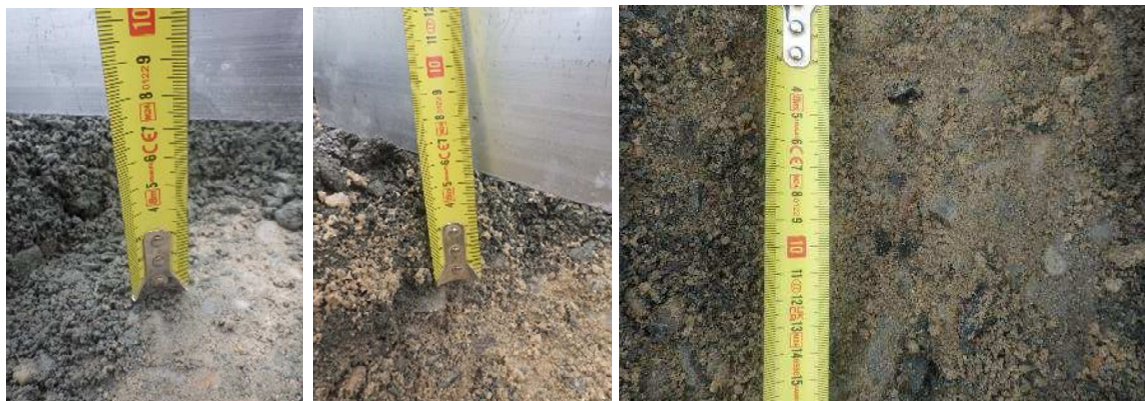
S2 : Épaisseur de grave de fondation – S3 : Épaisseur de grave de fondation – Aspect du tout-venant

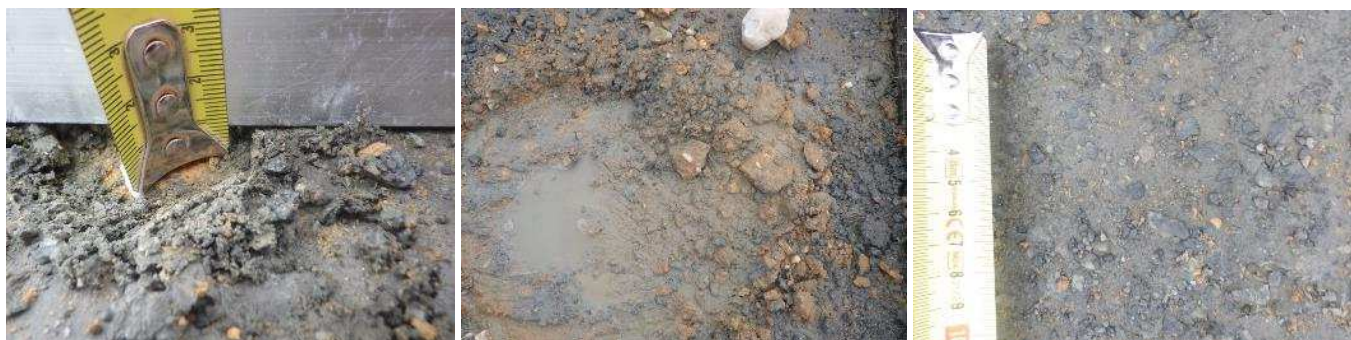
S4 : Épaisseur de grave de fondation – Aspect du tout-venant – Aspect de surface de la grave de fondation

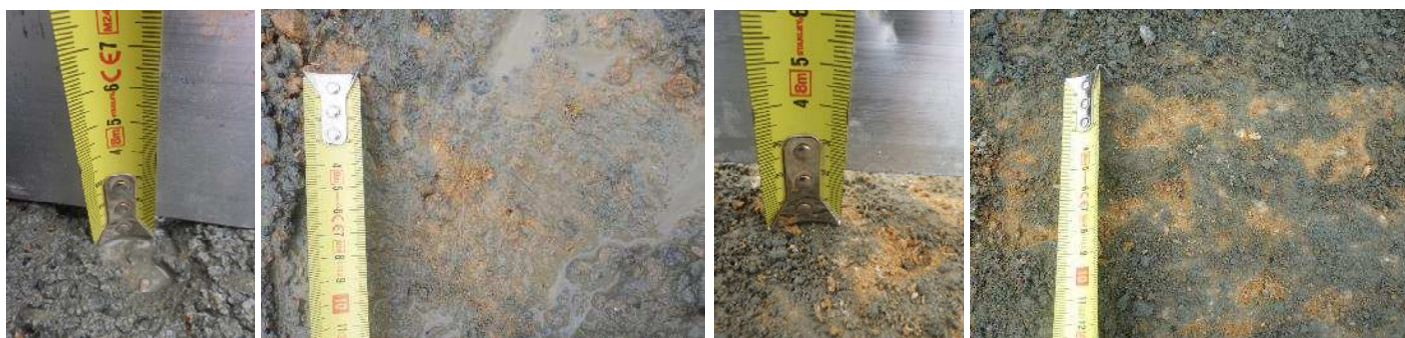
S5 : Épaisseur de grave de fondation – Aspect du tout-venant – S6 : Épaisseur de grave de fondation – Aspect du tout-venant

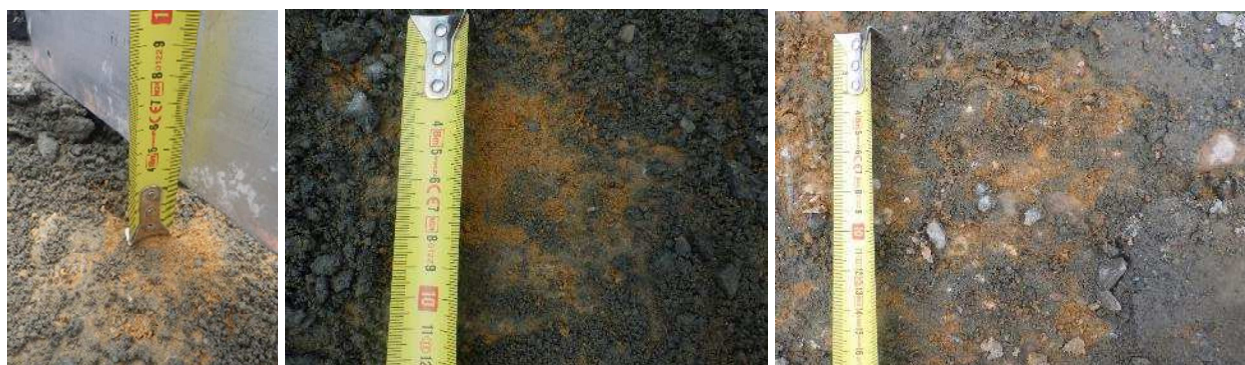
S7 : Épaisseur de grave de fondation – Aspect du tout-venant – S8 : Aspect du tout-venant

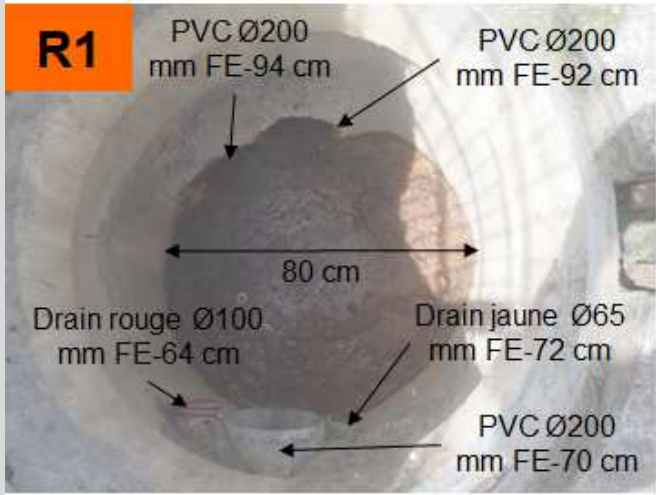
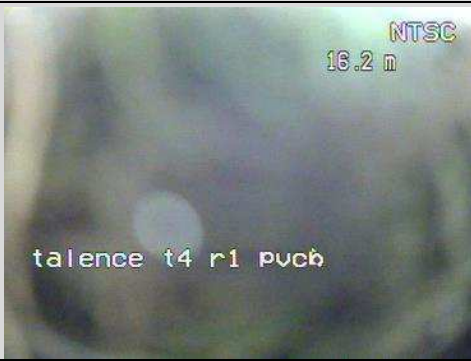
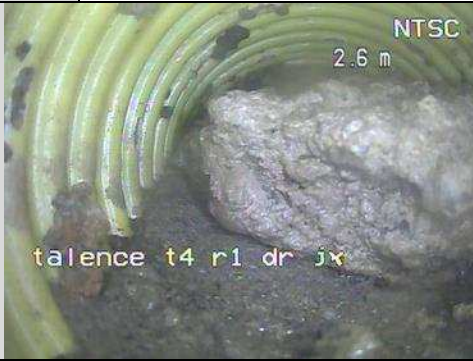
| Points | Photo et description du regard | Observations |
|---|---|---|
| R1 | | <p>Plaque en fonte Ø64 cm. Terre et fibres synthétiques en fond.</p> <p><u>PVC</u> : Arrêt à 16 m sur encrassement du PVC.</p> <p><u>Drain jaune</u> : Drain totalement bouché à 2,6 m.</p> |

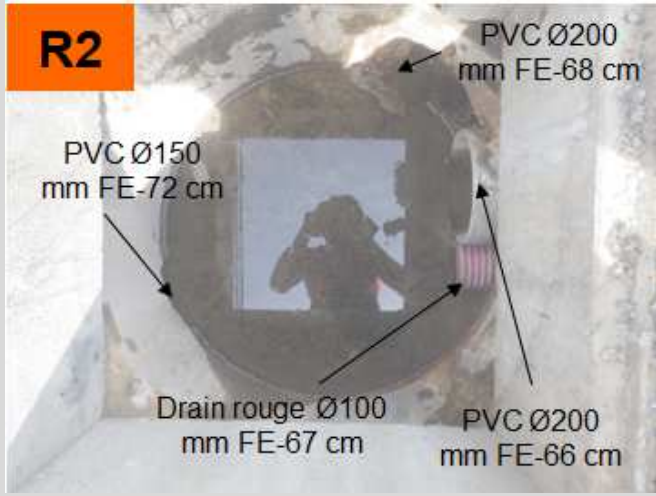
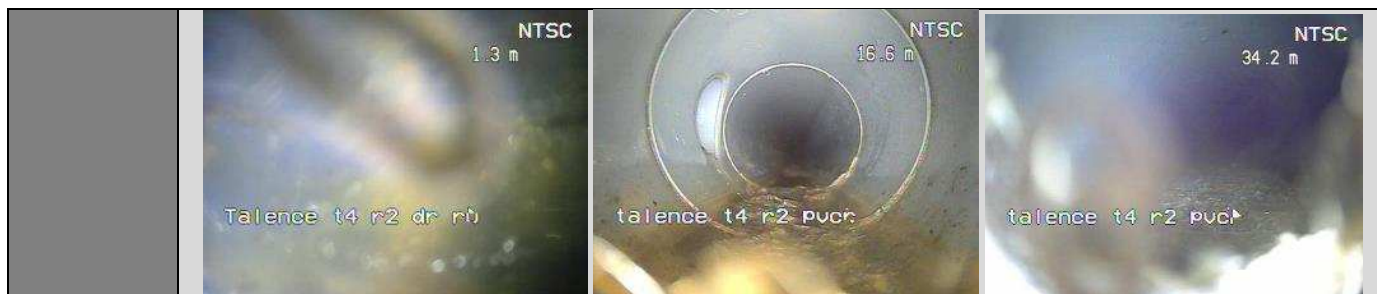
| Points | Photo et description du regard | Observations |
|---|---|---|
| R2 | | <p>Regard béton 50x50 cm puis Ø62 cm avec plaque béton 60x60 cm, eau stagnante en fond.</p> <p><u>Drain jaune</u> : Arrêt à 1,3 m sur blocage.</p> <p><u>PVC</u> : Présence de dépôts sur tout le linéaire inspecté. Arrêt à 34 m.</p> |

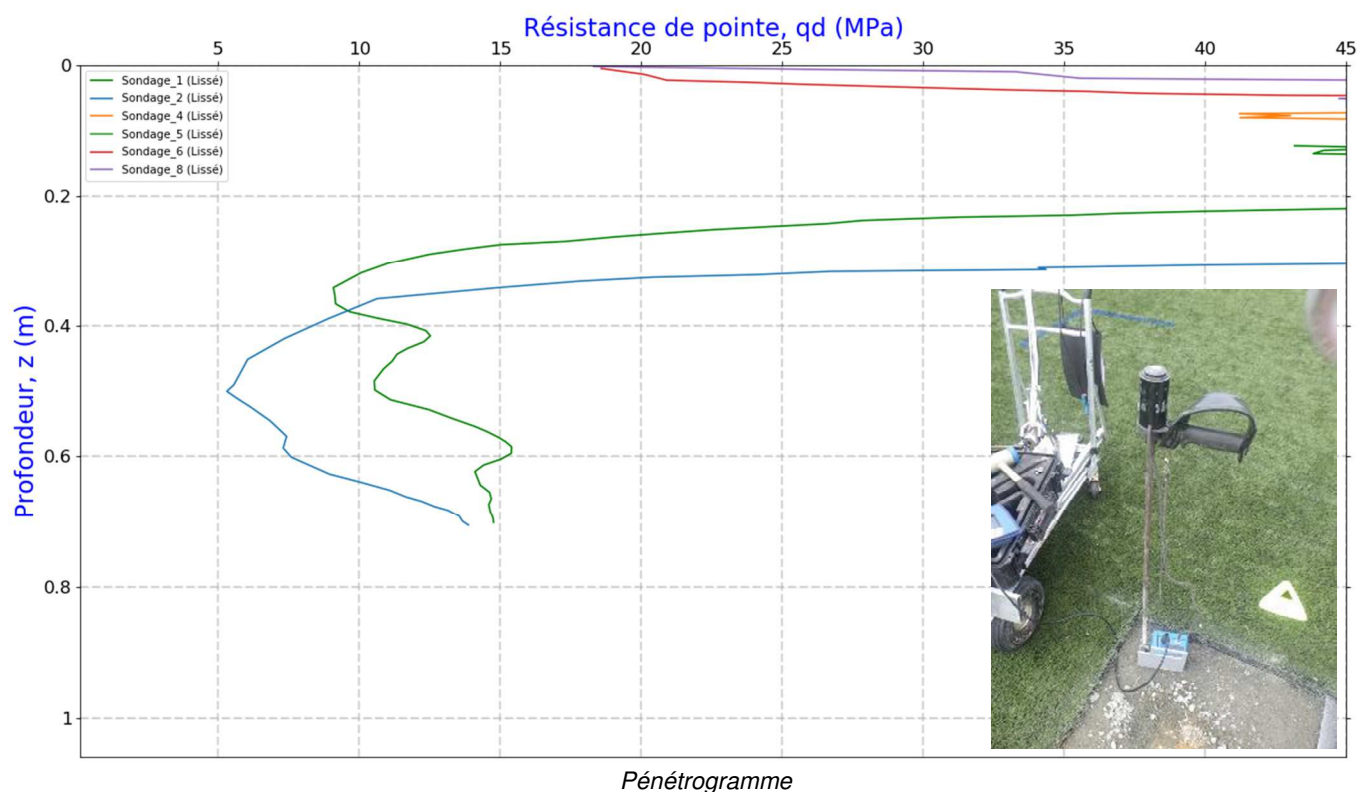
Les compacités sont élevées dès que l'on a passé la couche de grave non cohésive. Ces valeurs sont cohérentes avec un sol cohésif, ayant été probablement traité aux liants hydrauliques.

Pour les points où la couche cohésive a pu être traversée, la résistance redevient plus faible passé 25 à 30 cm environ, ce qui est probablement la profondeur à partir de laquelle on retrouve des sols non cohésifs.

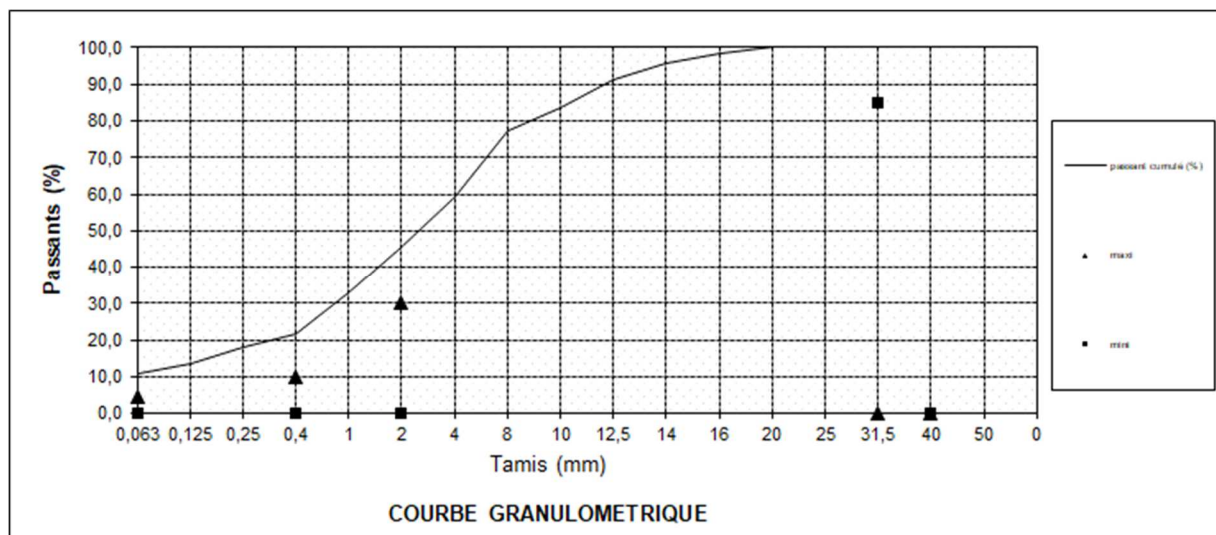
La grave analysée présente une granulométrie non conforme sur les trois tamis. L'équivalent de sable est également non conforme aux exigences de la norme NF P90-112.
