## DOSSIER DE DIAGNOSTIC TECHNIQUE

| RÉFÉRENCES | DÉSIGNATION DU BIEN | PROPRIÉTAIRE |
|---|---|---|
| Référence dossier : <b>25GSA1729</b><br>Réalisé le : <b>15/12/2025</b><br>Référence bien :<br><b>BATIMENT A</b><br><b>Sous-sol</b> | <b>CAMPUS LETTRE ET<br/>SCIENCES HUMAINES 23</b><br><b>Boulevard Albert 1er</b><br><b>54000 NANCY</b> | <b>UNIVERSITE DE LORRAINE</b><br><b>34 Cours Léopold</b><br><b>54052 NANCY CEDEX</b> |

**REPÉRAGE AMIANTE  
AVANT TRAVAUX**

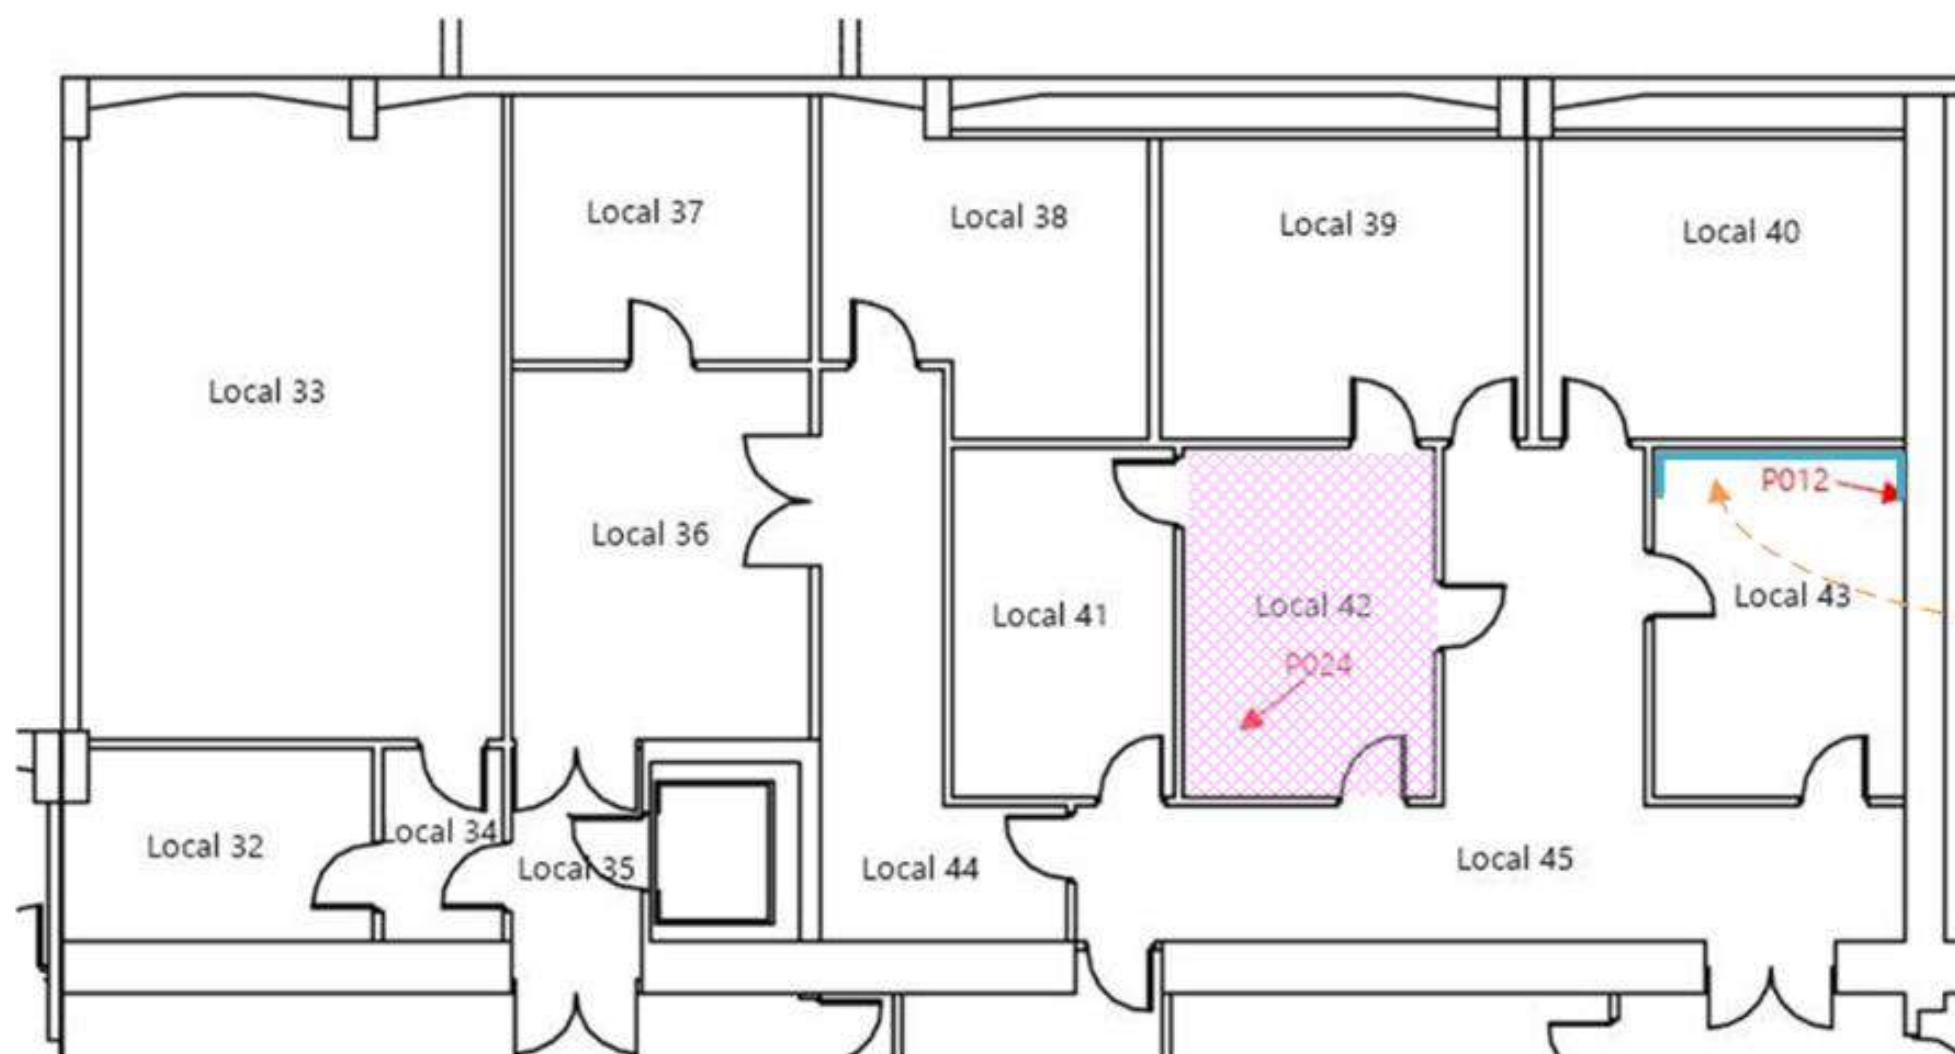
## Planche (croquis) de repérage technique : SOUS-SOL – ZOOM 2

| | Dalle dur beige |
| | Colle de faïence |

Attention la faïence sur la  
paillasse n'est pas amiantée –  
P011 revenu négatif

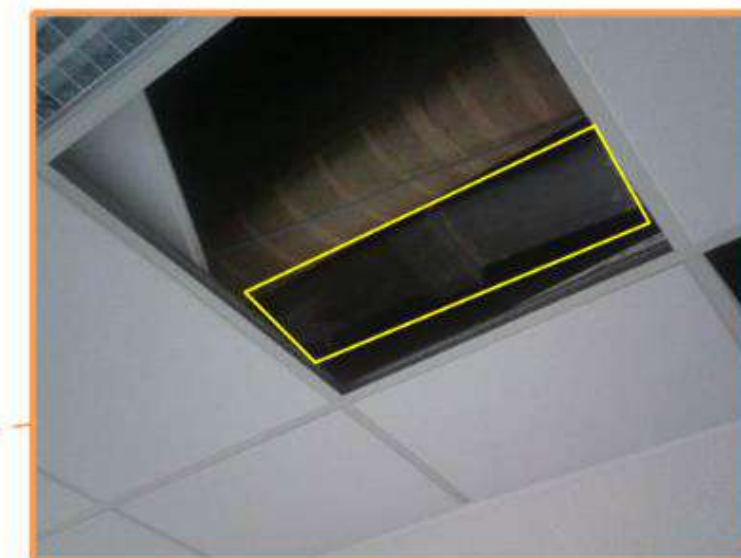
Conduit dans le plénum

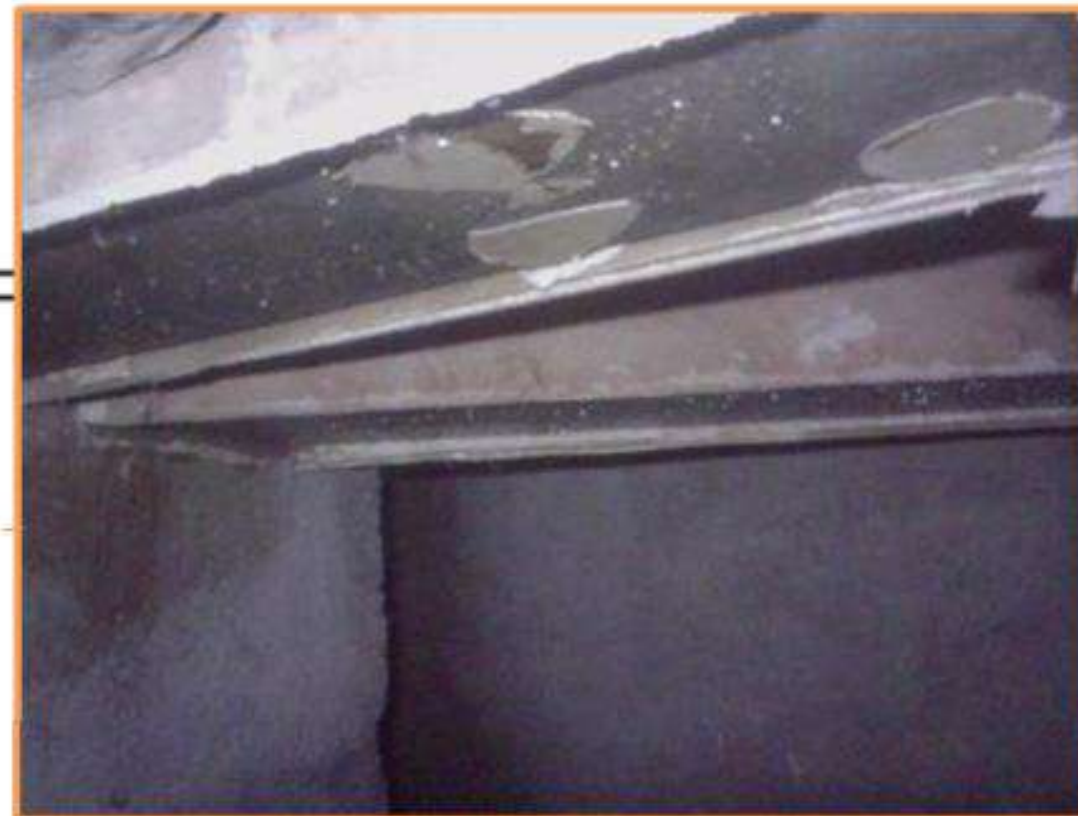
Conduits dans des encoffrements BA13

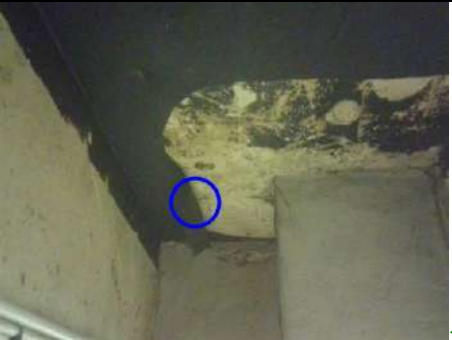
| N° DE PRELEVEMENT | LOCALISATION | COMPOSANT DE LA CONSTRUCTION | DESCRIPTION | PHOTOS |
|---|---|---|---|---|
| P001 | Local 1 | 4 - Plafonds et faux plafonds - Plafonds | Film noir plafond | |

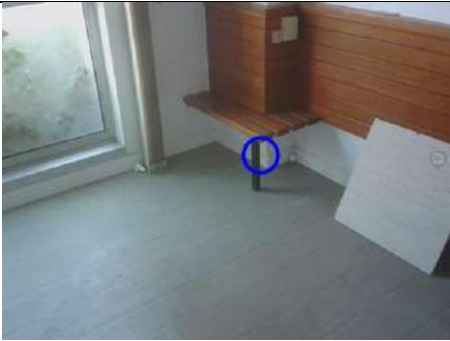
| N° DE PRELEVEMENT | LOCALISATION | COMPOSANT DE LA CONSTRUCTION | DESCRIPTION | PHOTOS |
|---|---|---|---|---|
| P004 | Local 29 | 3 - Parois verticales intérieures - Revêtements de murs, poteaux, cloisons, gaines, coffres | Colle de carrelage | |

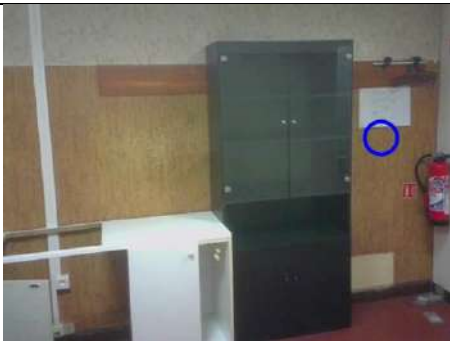
| N° DE PRELEVEMENT | LOCALISATION | COMPOSANT DE LA CONSTRUCTION | DESCRIPTION | PHOTOS |
|---|---|---|---|---|
| P010 | Local 43 | 3 - Parois verticales intérieures - Revêtements de murs, poteaux, cloisons, gaines, coffres | Sous couche de tissus mural, de moquette murale ou de vinyle | |

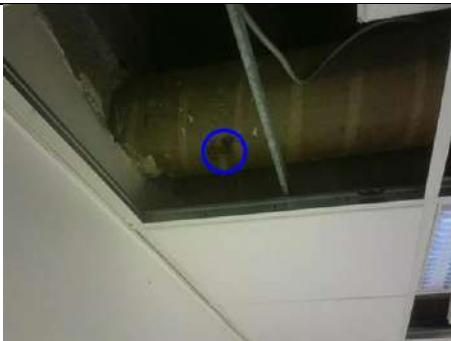
| N° DE PRELEVEMENT | LOCALISATION | COMPOSANT DE LA CONSTRUCTION | DESCRIPTION | PHOTOS |
|---|---|---|---|---|
| P018 | Local 40 | 6 - Conduits et accessoires intérieurs - Conduits de fluides (air, eau, vapeur, fumée, échappement, autres fluides) | Calorifuge (tresses, coquilles, matelas...) | |

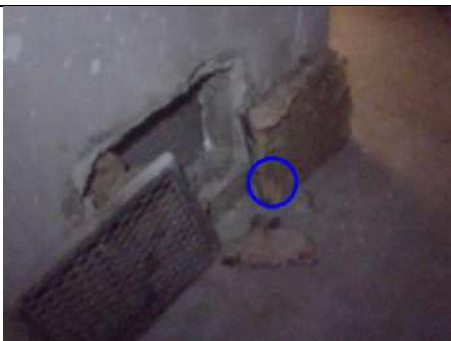
| N° DE PRELEVEMENT | LOCALISATION | COMPOSANT DE LA CONSTRUCTION | DESCRIPTION | PHOTOS |
|---|---|---|---|---|
| P040 | Local 44 | 3 - Parois verticales intérieures - Gainex et coffres verticaux | Isolant | |

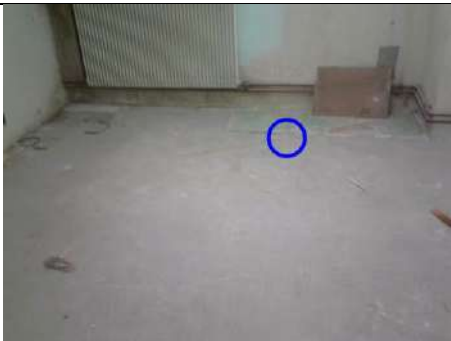
| N° DE PRELEVEMENT | LOCALISATION | COMPOSANT DE LA CONSTRUCTION | DESCRIPTION | PHOTOS |
|---|---|---|---|---|
| P065 | Local 7 | 5 - Planchers et planchers techniques - Revêtements de sols | Couche1:<br>Dalle de sol +<br>Couche2:<br>Colle bitumineuse | |
