CHÂTEAU DE CHAMBORD

Aile François I^{er} et tour Robert de Parme

TRAVAUX PRIORITAIRES DE CONSOLIDATIONS ET DE REPRISES
STRUCTURELLES

AVANT-PROJET-SOMMAIRE (APS)

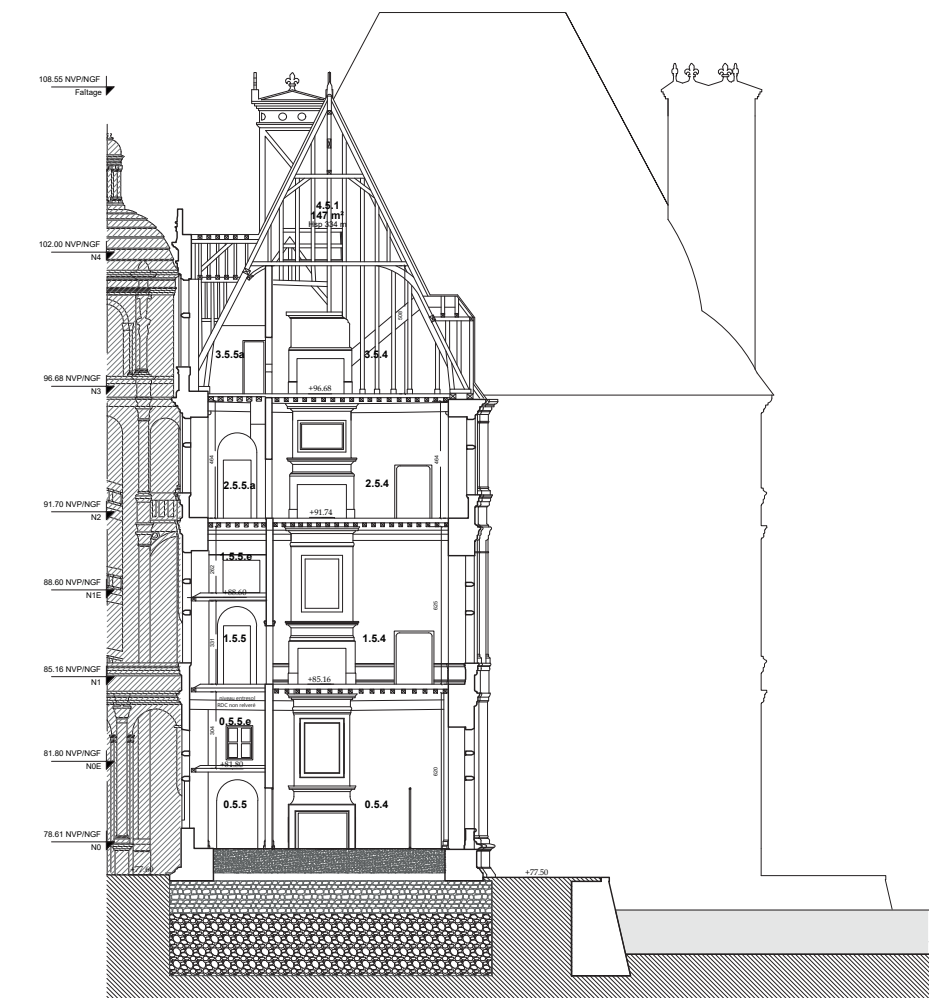
- Les propriétés mécaniques des sols sous les fondations sont différentes : très faibles sur 2 à 3 m côté doutes et moyennes à fortes côté cour. Cette différence de propriétés mécaniques est de nature à expliquer les tassements différentiels observés ;
- L'eau présente à faible profondeur et selon la saisonnalité et les aléas climatiques des derniers mois / années impacte le comportement mécanique des sols vaseux et des sables sous les fondations. Un phénomène de déjaugage et de réhydratation des sols peut participer à l'échelle locale à la déstabilisation des fondations.

De plus, les maçonneries de fondations côté douves sont aujourd'hui désorganisées, déjointoyées, présentent des vides ou un mortier peu adhérent / altéré.

Coupe transversale existante du logis de l'aile François Ier et des doutes,
Maël de Quelen, ACMH, 2025

Le diagnostic réalisé par F. Chatillon et le BET Atelier Ergon a mis en lumière une dégradation du radier de fondation au niveau du battement de l'eau des douves. Dans le cadre de cette opération, la régénération des maçonneries des fondations sera donc réalisé. Elle se fera par injection gravitaire contrôlée, par passes alternées de 2 à 3 ml au pied de la façade sur douve. Les détails de cette intervention sont décrites dans la notice structure.

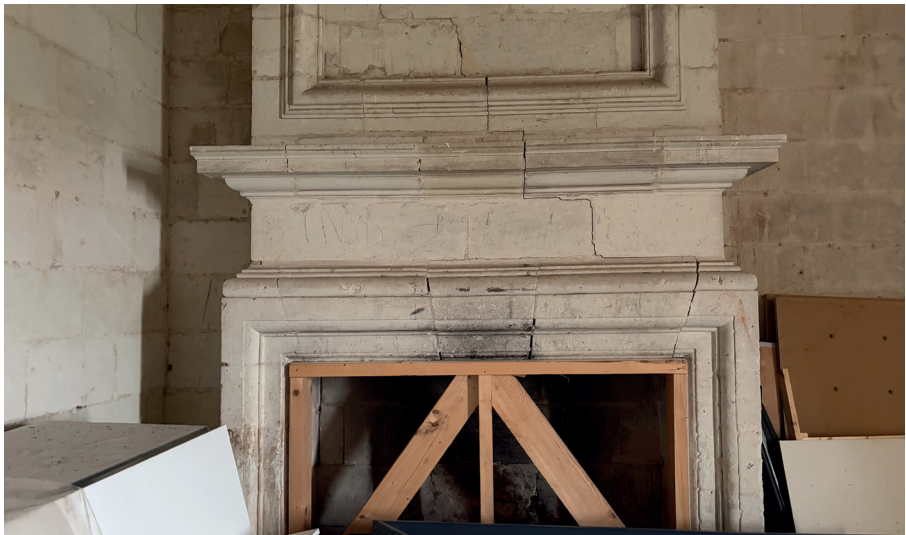
Les murs de refends présentent des fissures à proximité des jonctions avec les murs gouttereaux, principalement localisées dans les étages supérieurs, au niveau des linteaux de baie. Ces larges fissures sont principalement de profil oblique ou suivent les joints et sont alors dites «en escalier».

Les cheminées situées sur ces murs de refend et sur le mur pignon présentent des désordres de nature similaire (fissures en escalier dans les joints, décompression des linteaux des cheminées). Les fissures peuvent présenter jusqu'à 1cm d'ouverture. La plupart ont été étagées en 2022.

Salle 2.5.4 au R+2 - Fissure «en escalier» de la cheminée.
Photographie Maël de Quelen, ACMH, 2025

- Traitement des fissures et ouvertures de joints principales et secondaires : plusieurs fissures ou ouvertures de joints ont été recensées dans les maçonneries intérieures en phase diagnostic. Le projet prévoit leur remaillage (et goujonnage pour les plus importantes). La conservation maximale des pierres de tailles existantes est préconisée, sauf dans le cas des refends de l'aile François Ier : le remplacement des pierres fissurées et le traitement des fissures sur les deux faces sont préconisés.

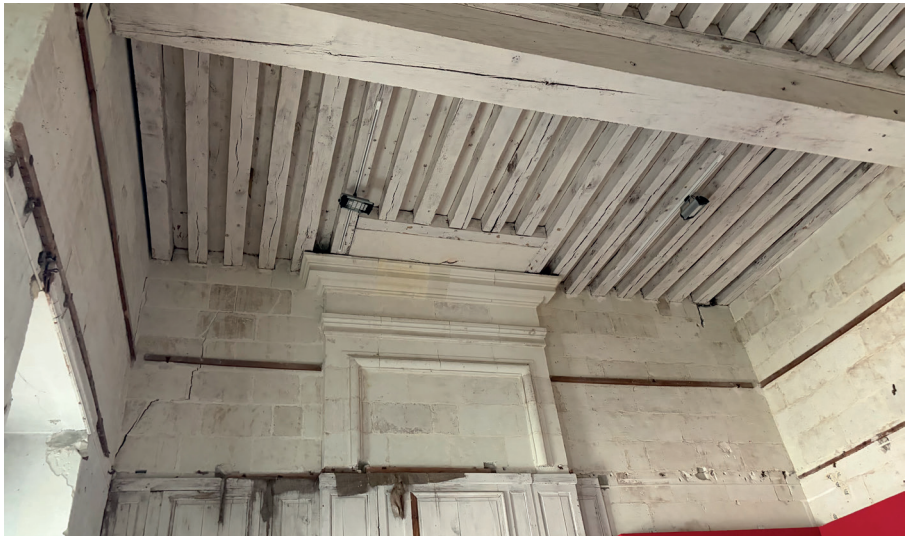
Salle 1.5.2 au R+1 - Fissure oblique du mur de refend principal.
Photographie Maël de Quelen, ACMH, 2025

gouttereaux. Cela constitue une des causes des désordres structurels constatés sur l'aile François Ier. Afin de remédier à cette cause, le liaisonnement de ces ouvrages par clouage est proposé. Il est prévu en 5 points répartis sur toute la hauteur du mur de refend, en évitant autant que possible les conduits de cheminées principaux.

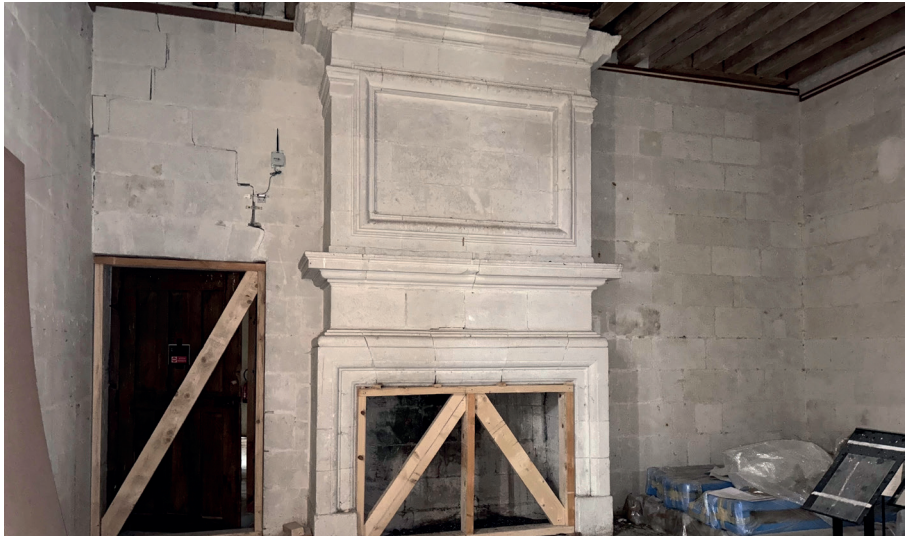
Salle 2.5.2 au R+2 - Fissures «en escalier» du mur de refend principal et de la cheminée.
Photographie Maël de Quelen, ACMH, 2025

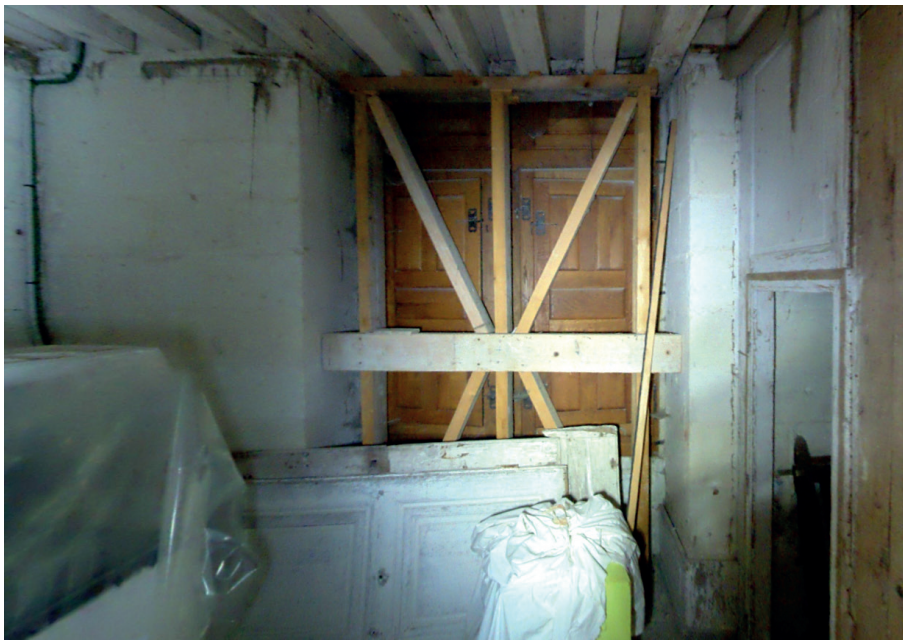
La déformation des planchers est le principal désordre constaté sur les planchers de l'aile François I^{er}. Les niveaux supérieurs sont les plus impactés par une fléchissement important, atteignant les 19 cm au centre des planchers à la française des pièces sud-est.

Ces déformations sont liées à la surcharge des poutres maitresses en bois, au défaut d'appui des poutres principales sur les murs de façade (en lien avec le devers de la façade sur douves), et à l'importante portée des poutres maitresses.

- gerces et fentes importantes sur certaines poutres principales en bois ;
- rotations de poutre ;
- altérations ponctuelles des arases supérieures de certaines solives ;
- absence d'appui d'une partie de plancher actuellement étayé (salle 1.5.1.a).

Absence d'appui du plancher, salle 1.5.1.a
Photographie de Maël de Quelen, ACMH, 2025

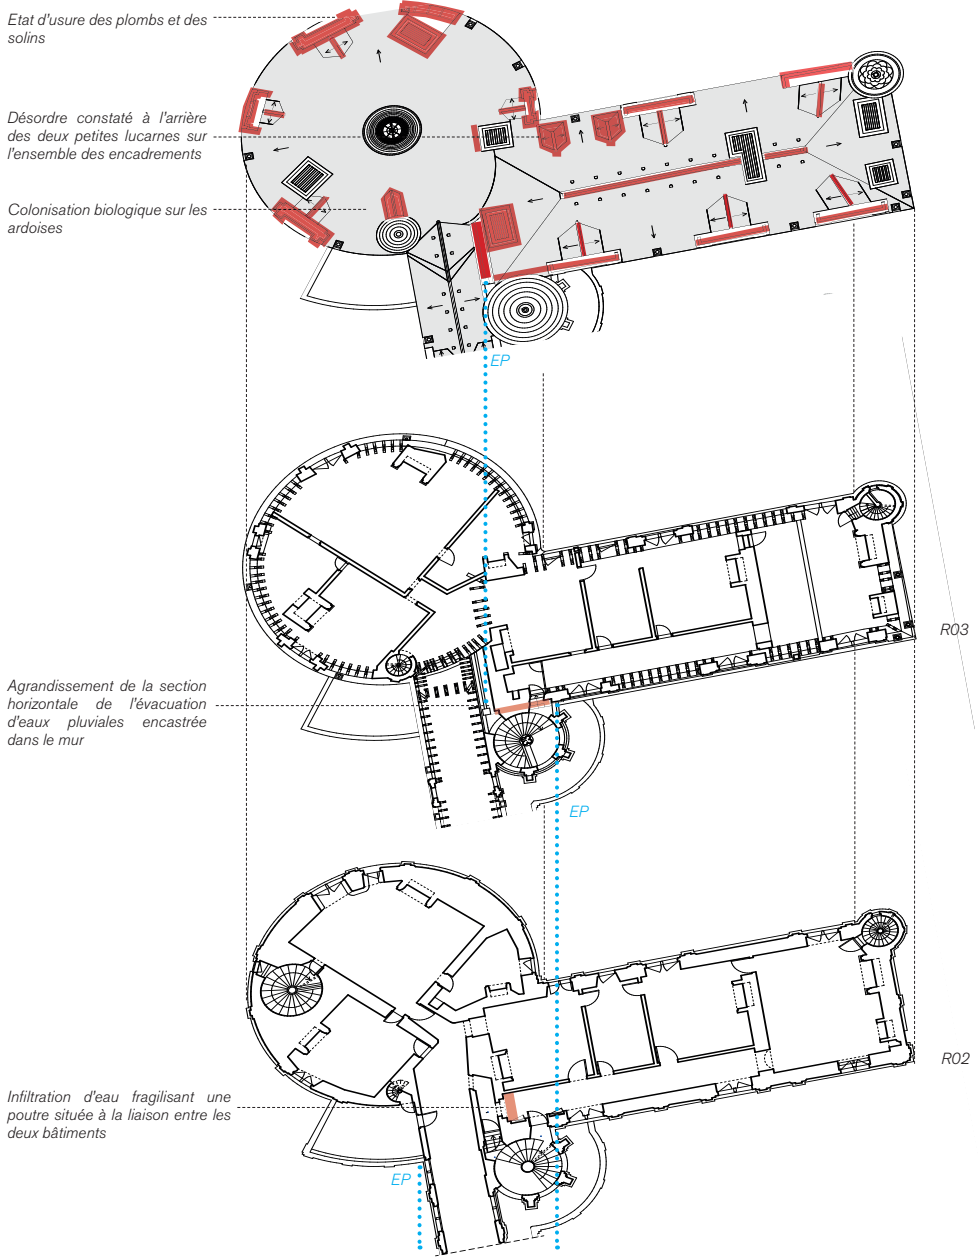
Désordres des couvertures de la tour Robert de Parme et du logis de l'aile de François I^{er}
Cartographies Chatillon Architectes

- plombs vieillissants et/ou fendus, étanchéité non assurée ;
- infiltration importante
- dispositions de couvertures modifiées, au dessin des rives moulurées des conduits de cheminée
- parties sculptées entièrement recouvertes de mousse et de lichen, cassées par endroit et épaufrées.

- Révision et nettoyage de la couverture en ardoise
- Reprise des solins et bandes à solins en toiture
- Restauration des ouvrages en plomb (encadrement des petites lucarnes, abergements des lucarnes, faitages en plomb des lucarne et de la couverture principale, etc.) compris travaux d'accompagnements.
- Révision de la toiture en plomb de l'oratoire
- Création de besaces à l'arrière des cheminées
- Dépose, repose des rubans de paratonnerre
- Pose de passe-barres en plomb
- Recouvrement des parties saillantes des lucarnes, souches et tourelles d'escaliers
- Création de couvertines en cuivre pour fermeture des conduits de fumée
- Révision du chéneau encastré entre la tour et l'aile, et réfection et redimensionnement de l'évacuation EP (descente et caniveau plomb)
- Réfection de la gouttière nantaise

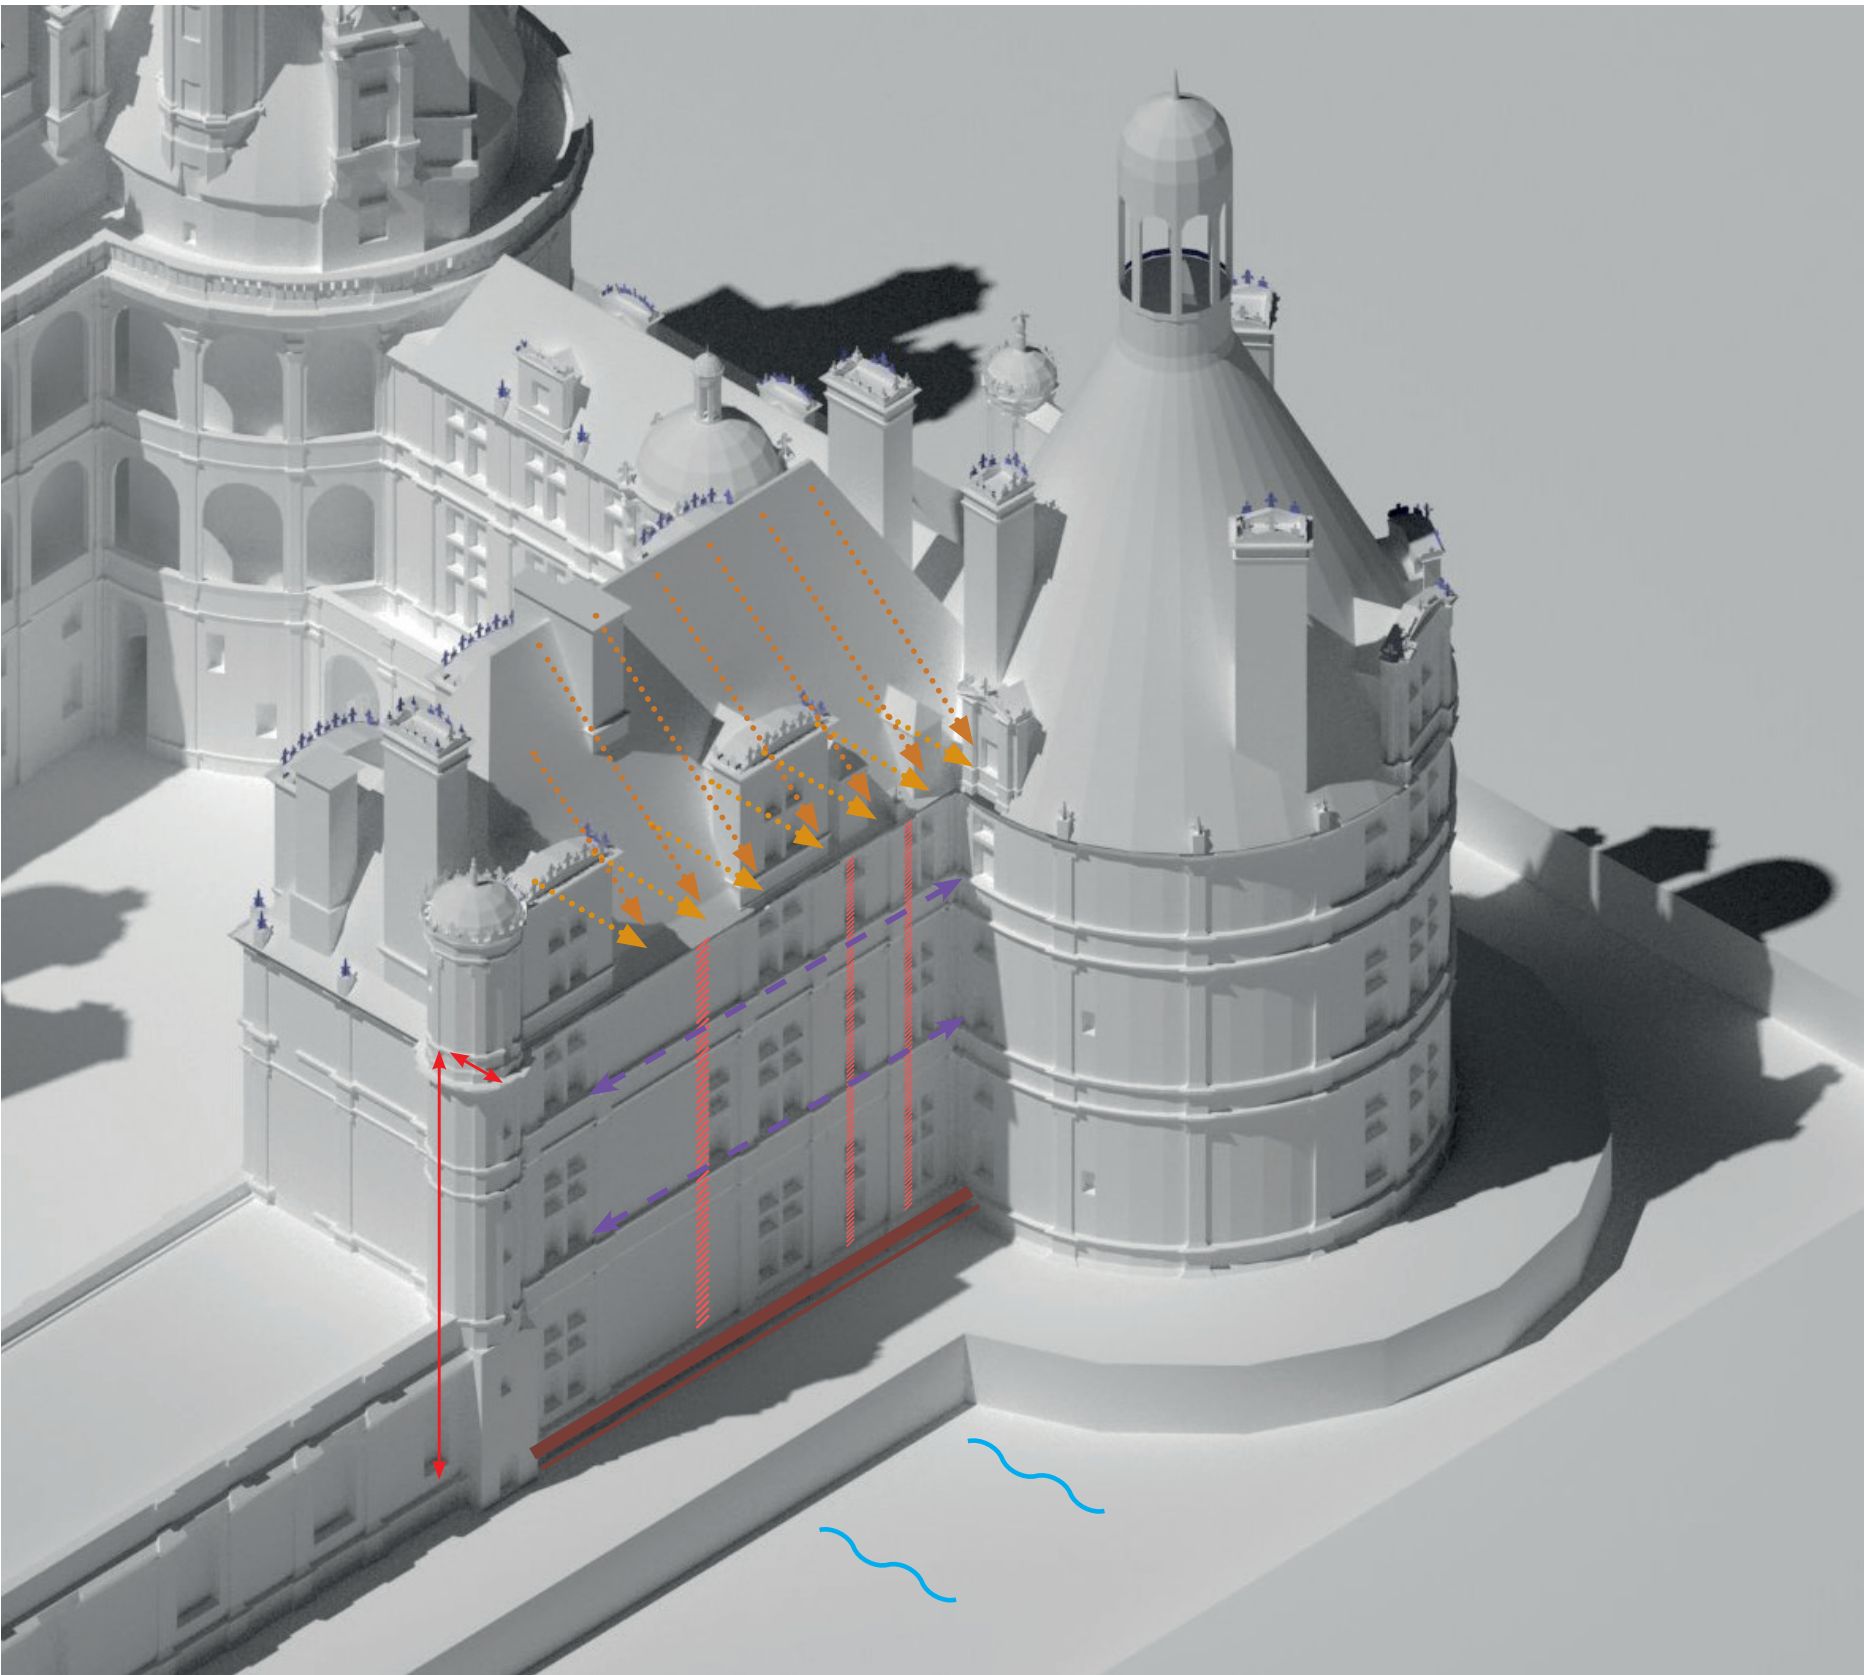
Causes des désordres d'origine constructive :

Défaut de harpage entre les murs de refends principal et secondaire et la façade est, combiné à la présence de nombreuses ouvertures dans les refends au droit des façades est et ouest
-

Causes des désordres d'origine géotechnique :

Altération des fondations du fait de la proximité avec le Cosson et du battement du niveau de l'eau

Synthèse des désordres urgents de l'aile François Ier
Axonométrie de Maël de Quelen, ACMH

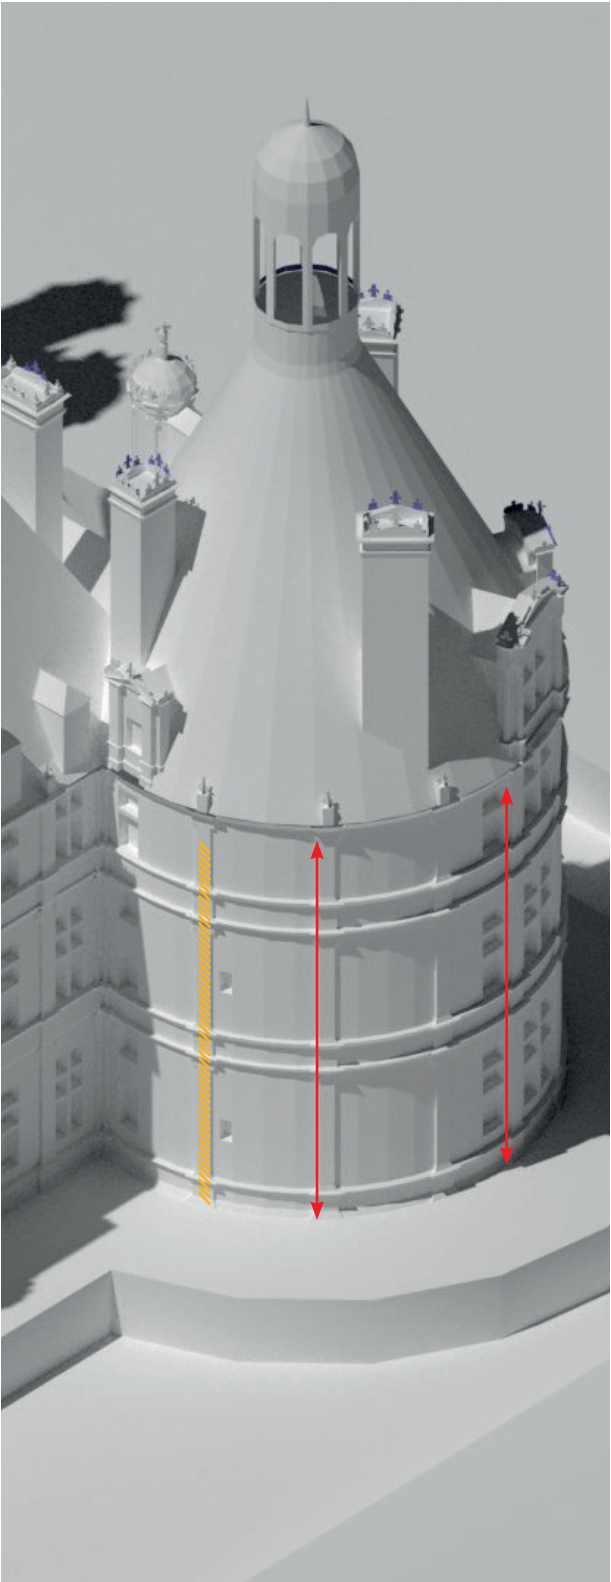
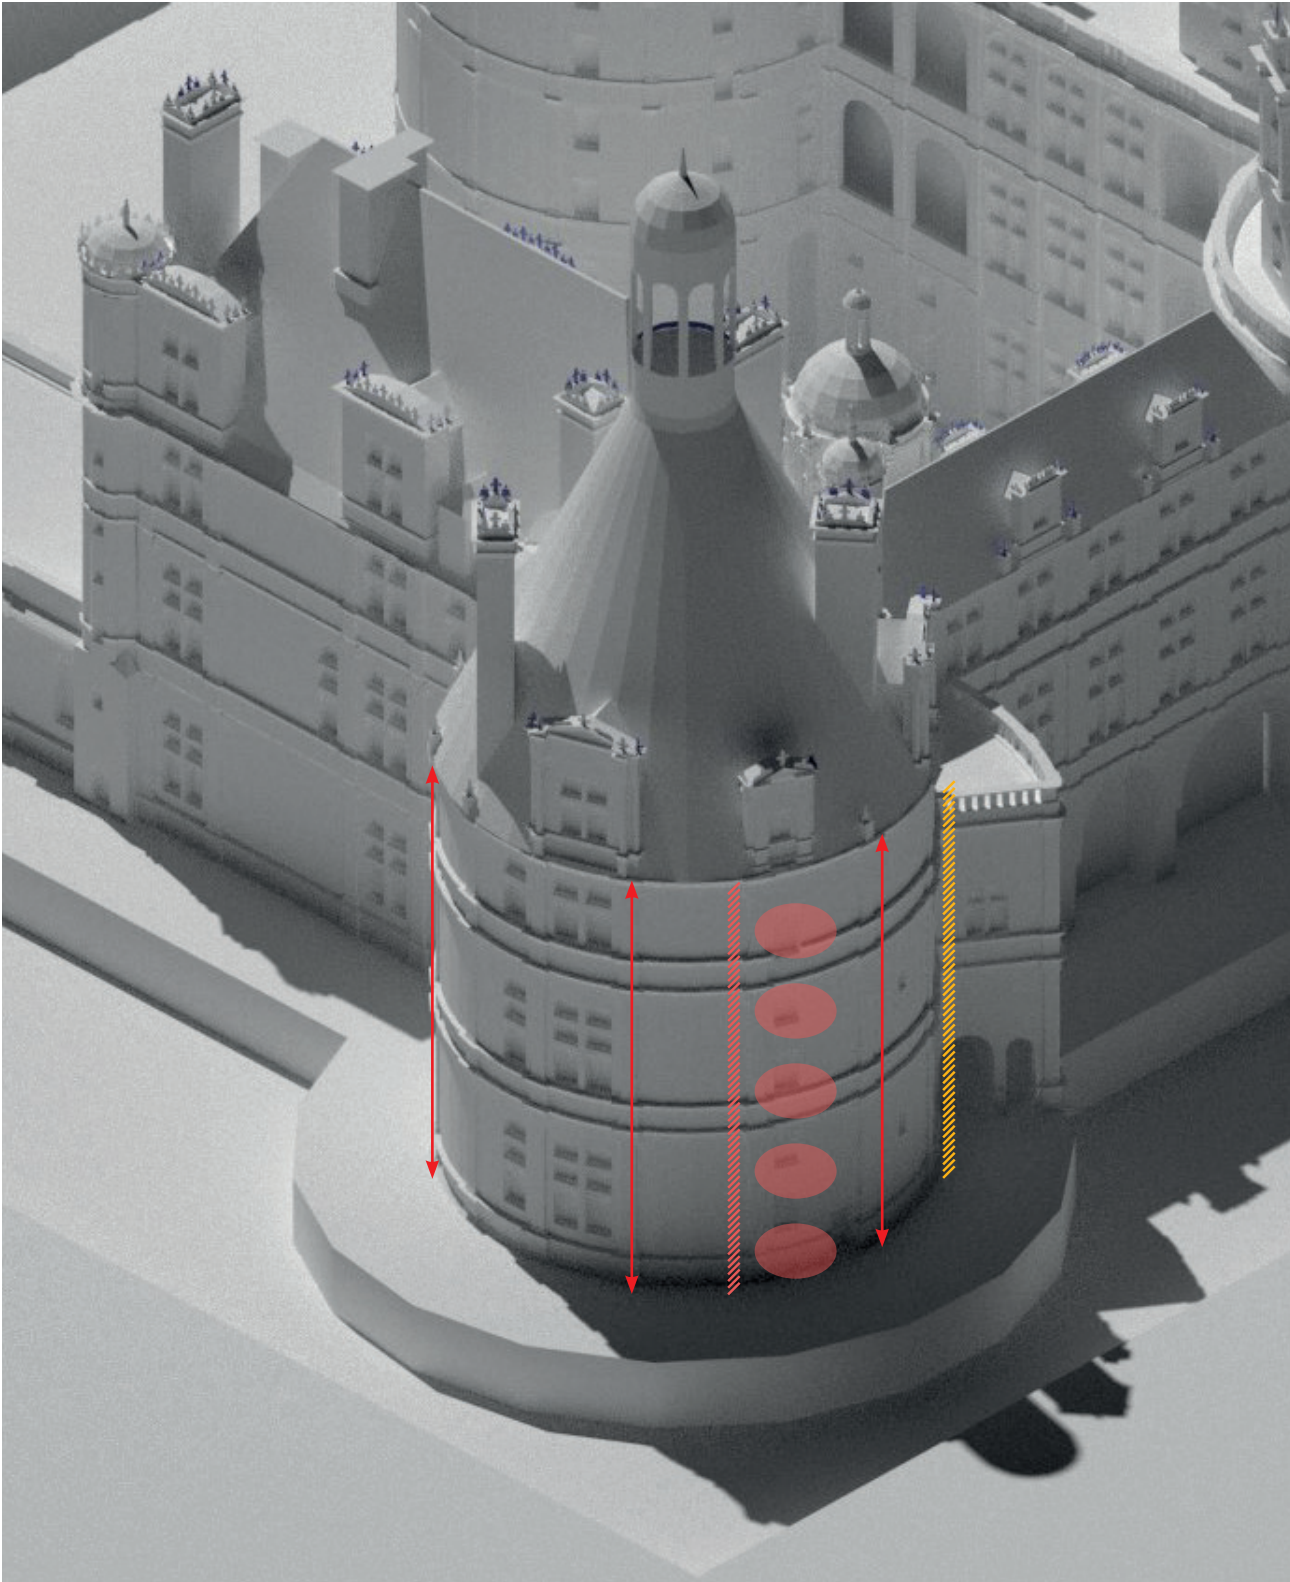
- Élancement très important et épaisseurs variables des élévations de l'escalier à vis principal de la tour, accentué par la présence de nombreuses ouvertures superposées dans les maçonneries
- ▨ Défauts de harpage entre le mur de refend principal et la façade sur douve
- ▨ Défauts de harpage entre le mur de refend secondaire et les vis d'escalier secondaires superposées
- ↕ Élancement des façades, accentué par la présence de l'escalier à vis au nord-ouest, et par la présence de doubles hauteurs au nord-est

- Absence de sommiers support de poutres maîtresse de plancher
- Présence localisée de remplissage dense (béton-ciment-sable) au sein de planchers remaniés

Synthèse des causes des désordres de la tour Robert de Parme
Axonométrie de Maël de Quelen, ACMH

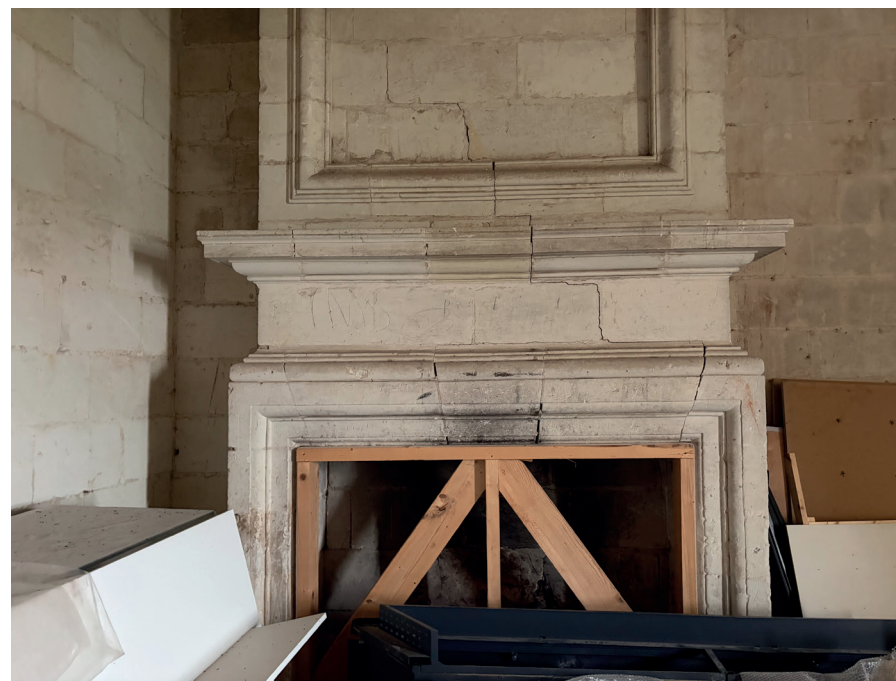
Manteau de cheminée endommagé, salle 2.5.4
Photographie Maël de Quelen, ACMH, 2025

- Renforcement de manteaux de cheminée par clouage : certaines plate-bandes de manteaux de cheminées sont dégradées, et doivent être renforcées. Le projet prévoit donc la mise en œuvre de tirants noyés dans la maçonnerie. Ils seront mis en œuvre selon le même protocole que les tirants installés dans le refend principal : scellés à l'époxy dans un forage préalablement réalisé dans l'épaisseur de la maçonnerie, et ancrés aux extrémités par des têtes masqués par des bouchons de pierres.
