CHÂTEAU DE CHAMBORD

AILE FRANÇOIS 1^{ER} ET TOUR ROBERT DE PARME - TRAVAUX PRIORITAIRES DE CONSOLIDATIONS ET REPRISES STRUCTURELLES

Phase Avant-projet sommaire - APS - Notice structure

Décembre 2025

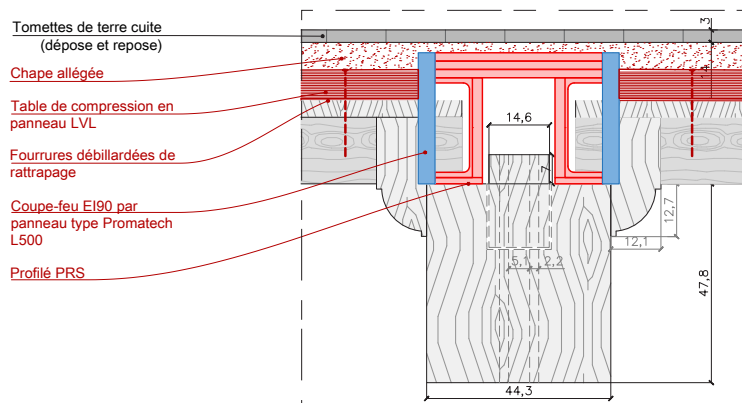
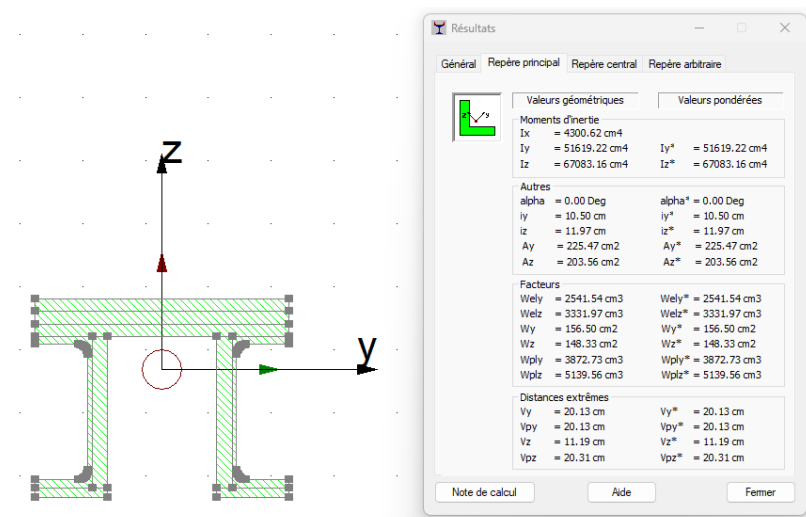
Renforcement type des poutres armées
Détail Atelier Ergon

Ce renfort a été dimensionné suivant la reprise des efforts du plancher 2.5.1 dont la poutre armée est la plus chargée des trois poutres armées identifiées au stade de la présente étude d'avant-projet sommaire, à savoir :

des poutres armées. Ils seront mis en oeuvre autour des arbalétriers et au droit de l'extrados des entrails. De cette manière, les solivages existants pourront directement prendre appui à l'intérieur des éléments de renforts projetés et être uniquement repris par les profilés métalliques. Dans ce sens, les poutres armées en bois existantes sont considérées au stade de la présente étude d'avant-projet sommaire comme reprenant uniquement leur propre poids.

Le profilé métallique PRS de nuance S235 possède les caractéristiques suivantes :

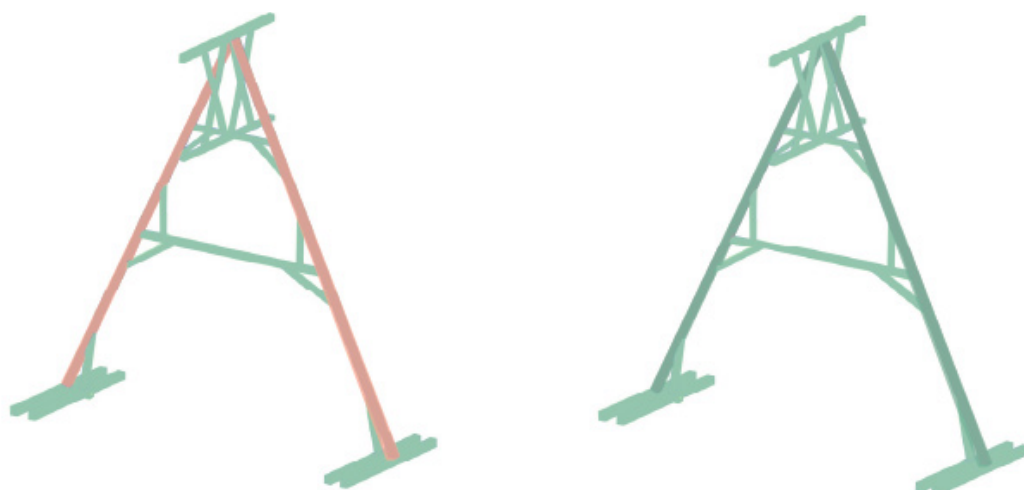
Vérification à l'ELU
Annotations Atelier Ergon

Avant renforcement, les résultats du comportement des structures existantes sont les suivants :

● Élément non vérifié à l'ELU : ratio 1.05
