**DOMAINE NATIONAL DE CHAMBORD**

**AILE FRANÇOIS 1ER**

**DIAGNOSTIC GEOTECHNIQUE DU RADIER DE  
FONDATION**

Dossier	24-0219_I_0	
Indice	Modifications	Date
o	Document provisoire	07/06/2024
A	Rapport final	17/06/2024

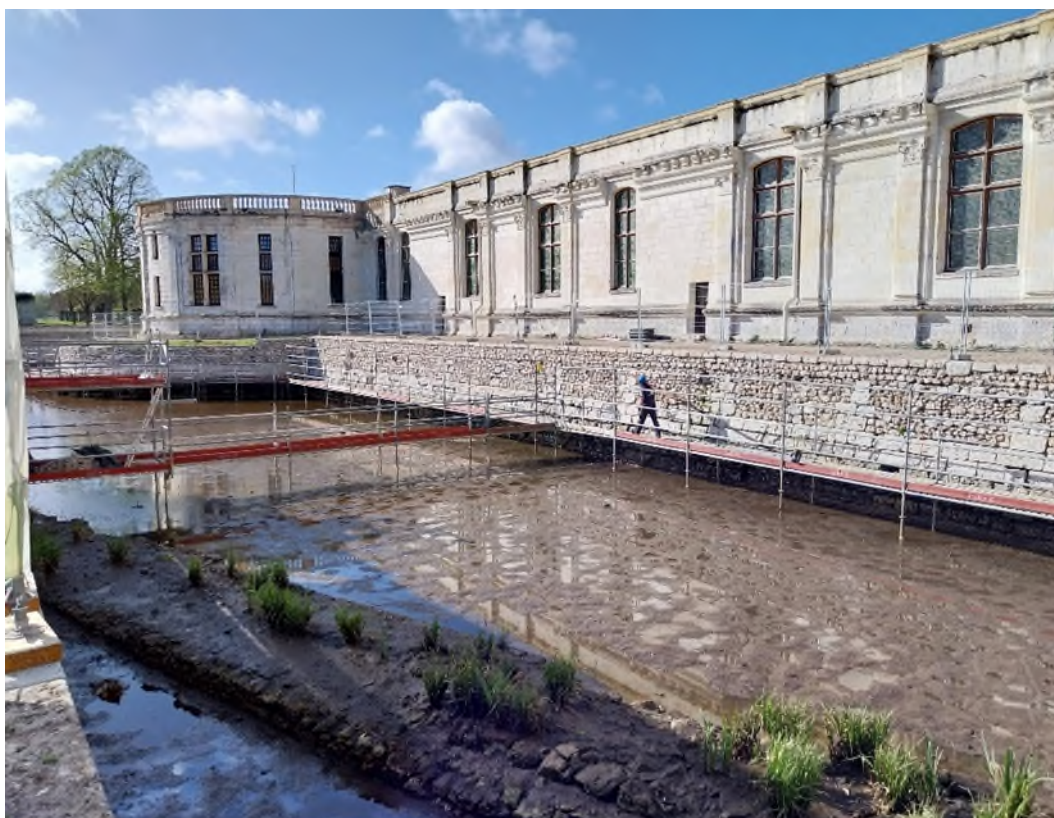
**Figure 10 : Vestige d'un ouvrage maçonné visible lors de la vidange de la douve orientale (source : Chatillon Architectes)**

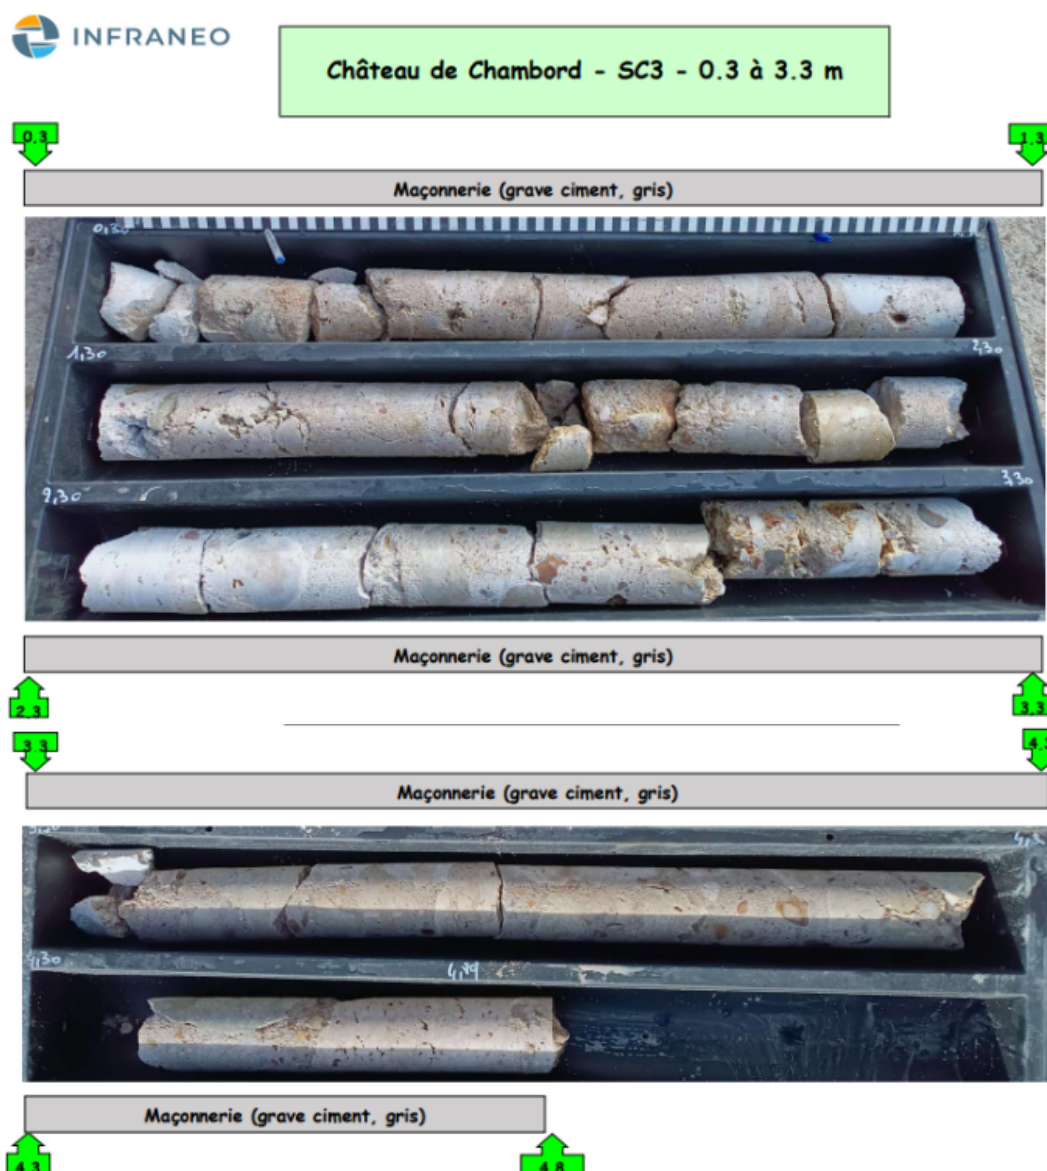
**Figure 15 : Sondage carotté SC3 octobre 2022. Source : rapport INFRANEO n°PO22-0059**

Le sondage permet d'estimer la profondeur du soubassement de 4m80 par rapport au niveau de la cour intérieure. Il s'agit d'un blocage constitué de moellons de calcaire de taille variable comprise (5-25cm), apparement bruts, noyés dans un bain de mortier. La dégradation du liant semble inégale selon la profondeur. En effet, si le liant paraît de manière générale en bon état, deux zones d'altération peuvent être identifiées sur la carotte entre 1m70 et 2m, puis entre 3m et 3m30.

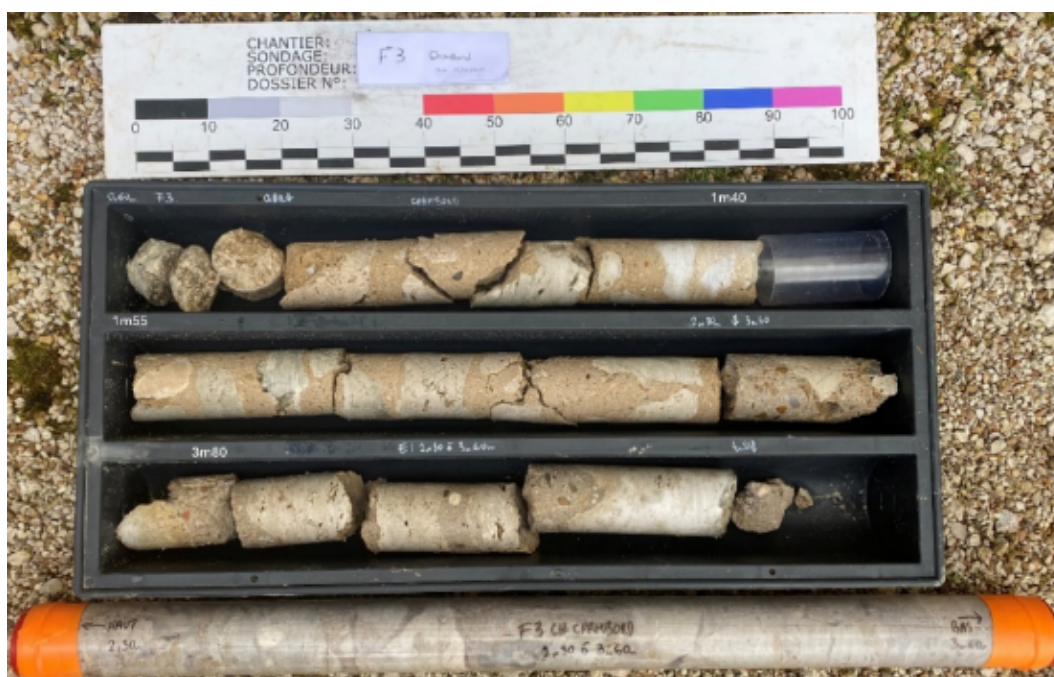
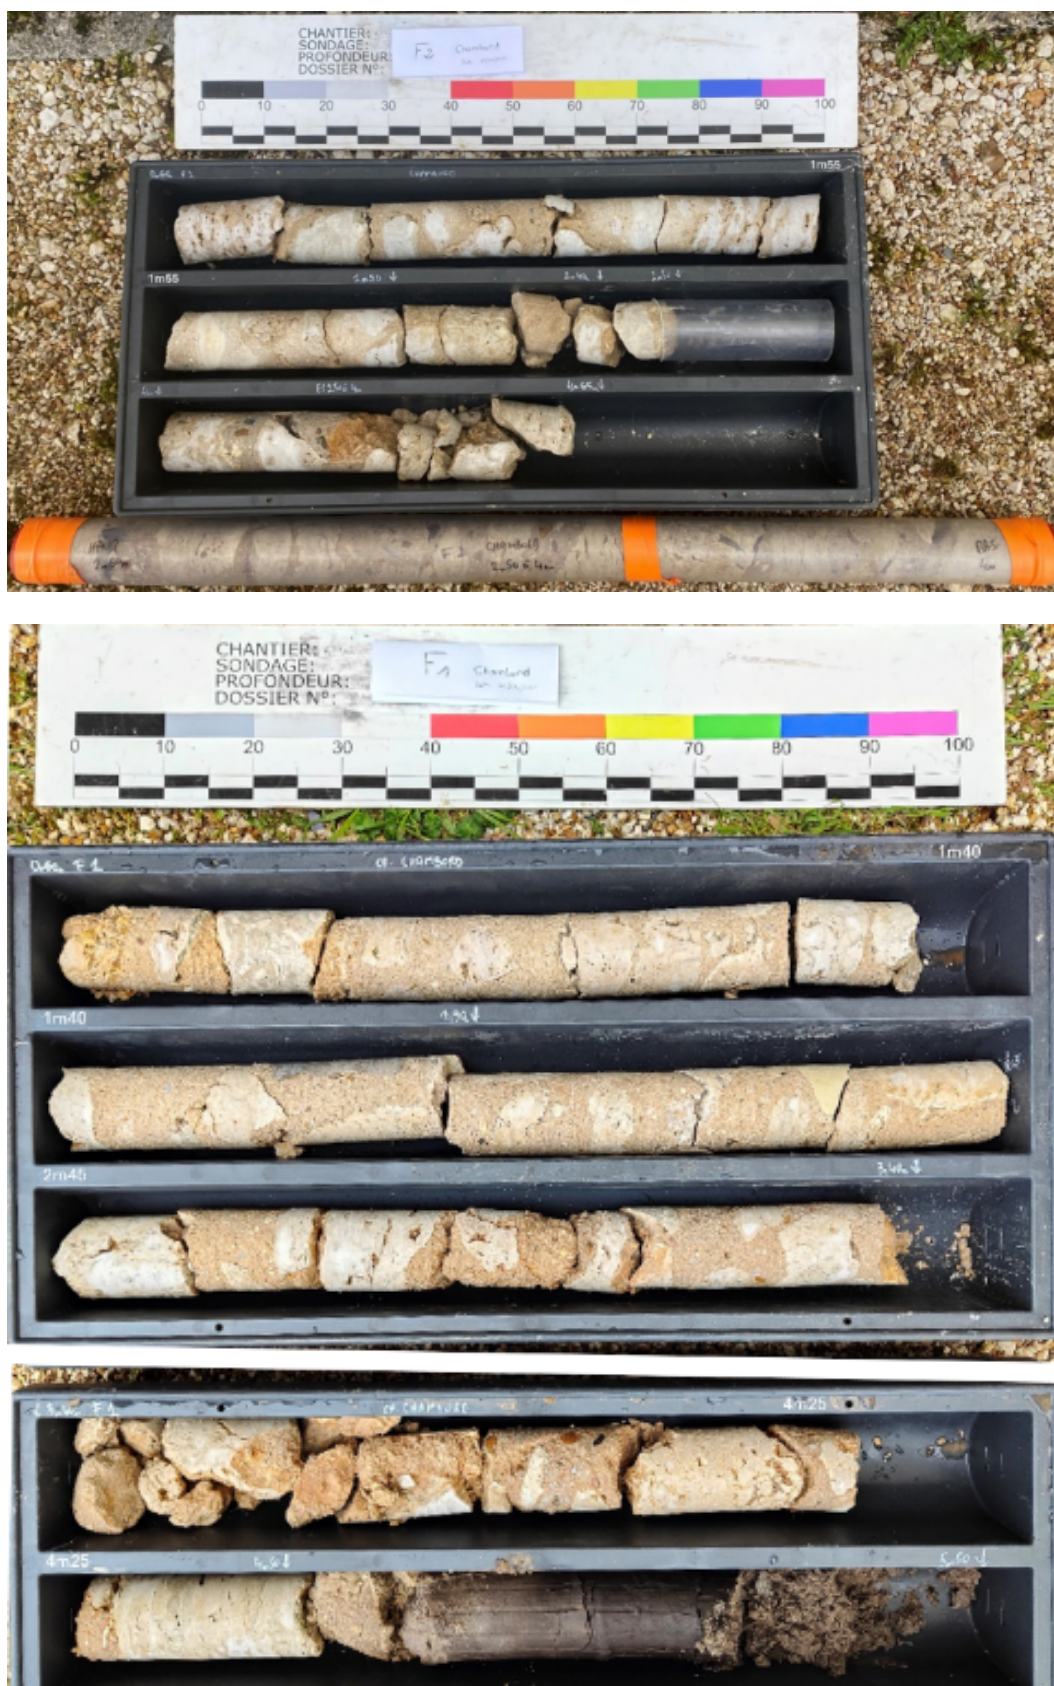
**Figure 18 : Carotte des sondages F3 à F1**

Ces altérations se traduisent principalement par la fracturation entre les blocs calcaire et le mortier et la désagrégation de celui-ci, devenu friable. Sur le sondage F2, par exemple, une partie de la carotte, entre 2,5 et 4m n'a pas pu être extraite du tube PVC du fait de la friabilité du mortier, empêchant la tenue de l'échantillon.

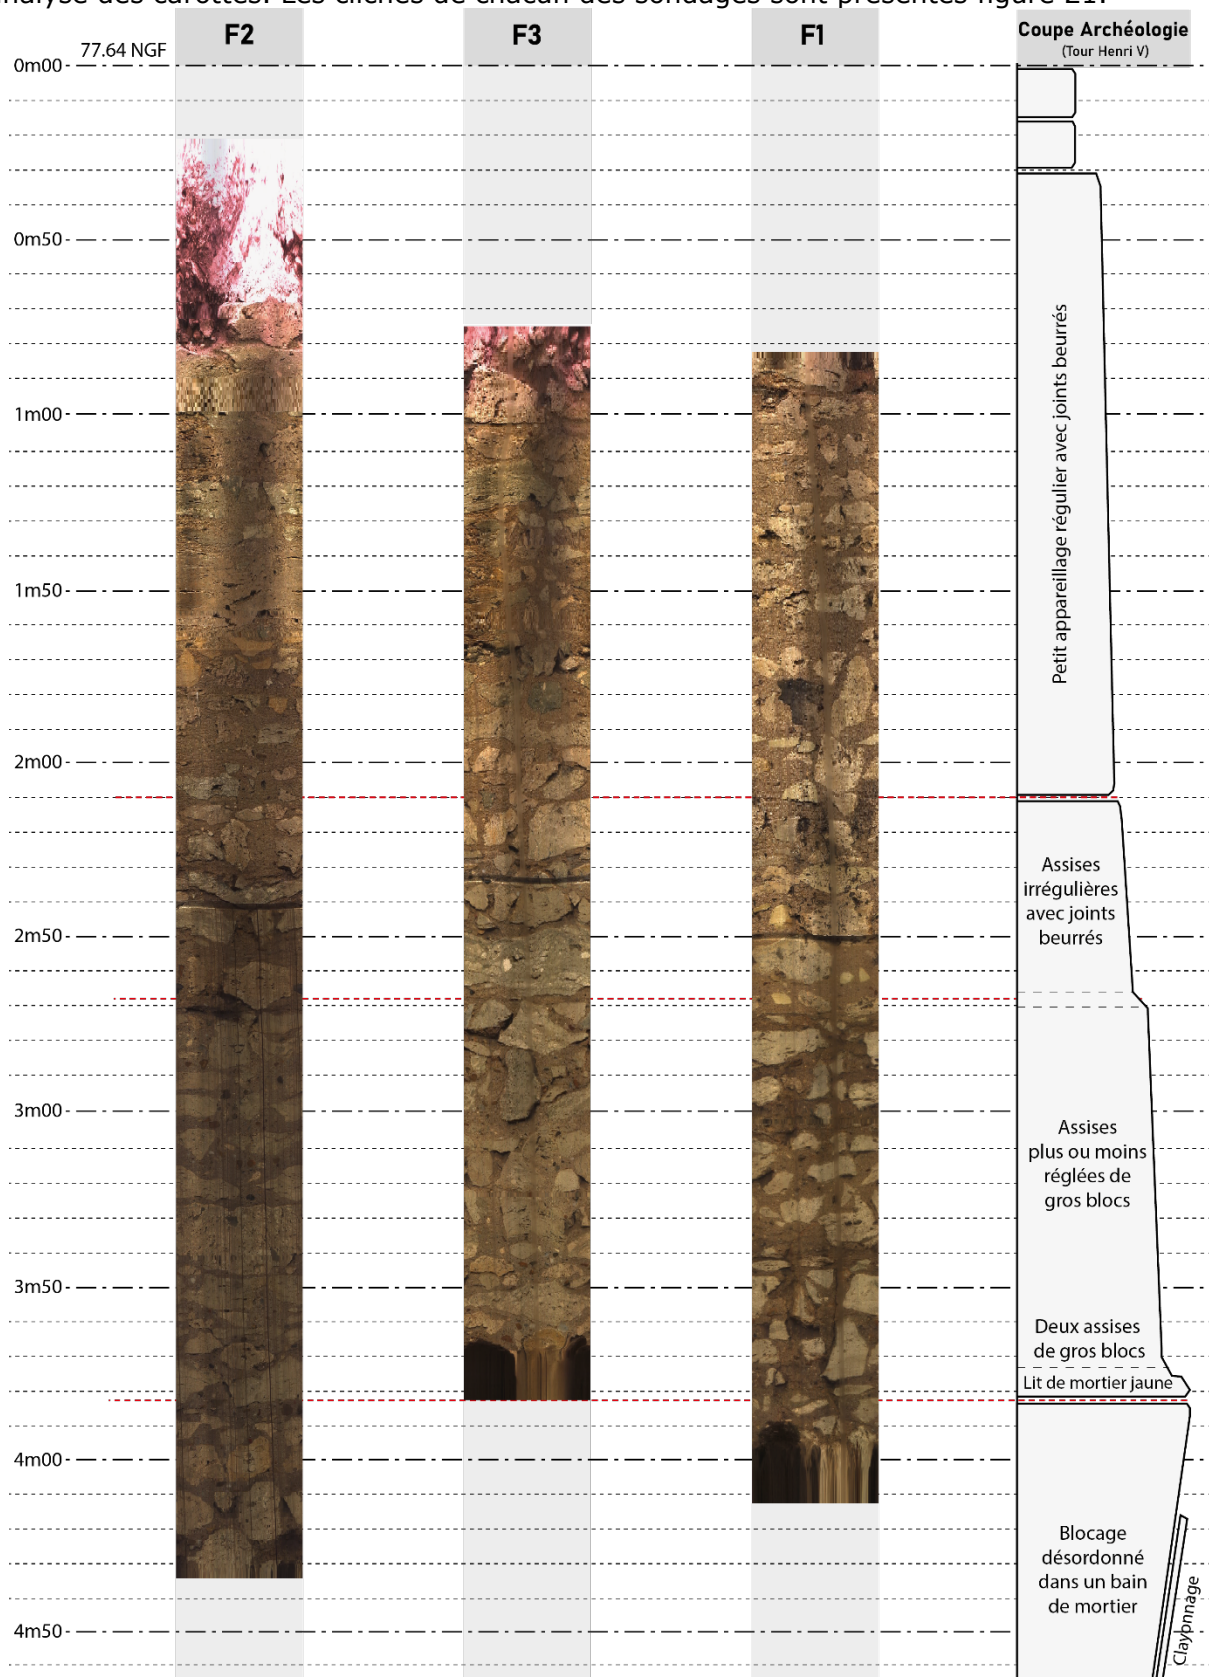
**Figure 21 : Imagerie OPTV des parois des sondages carottés.**

À la suite de la réalisation des sondages carottés, une imagerie OPTV des parois des carottages a été réalisée. Elle a permis une observation des maçonneries en place complémentaire de l'analyse des carottes. Les clichés de chacun des sondages sont présentés figure 21.

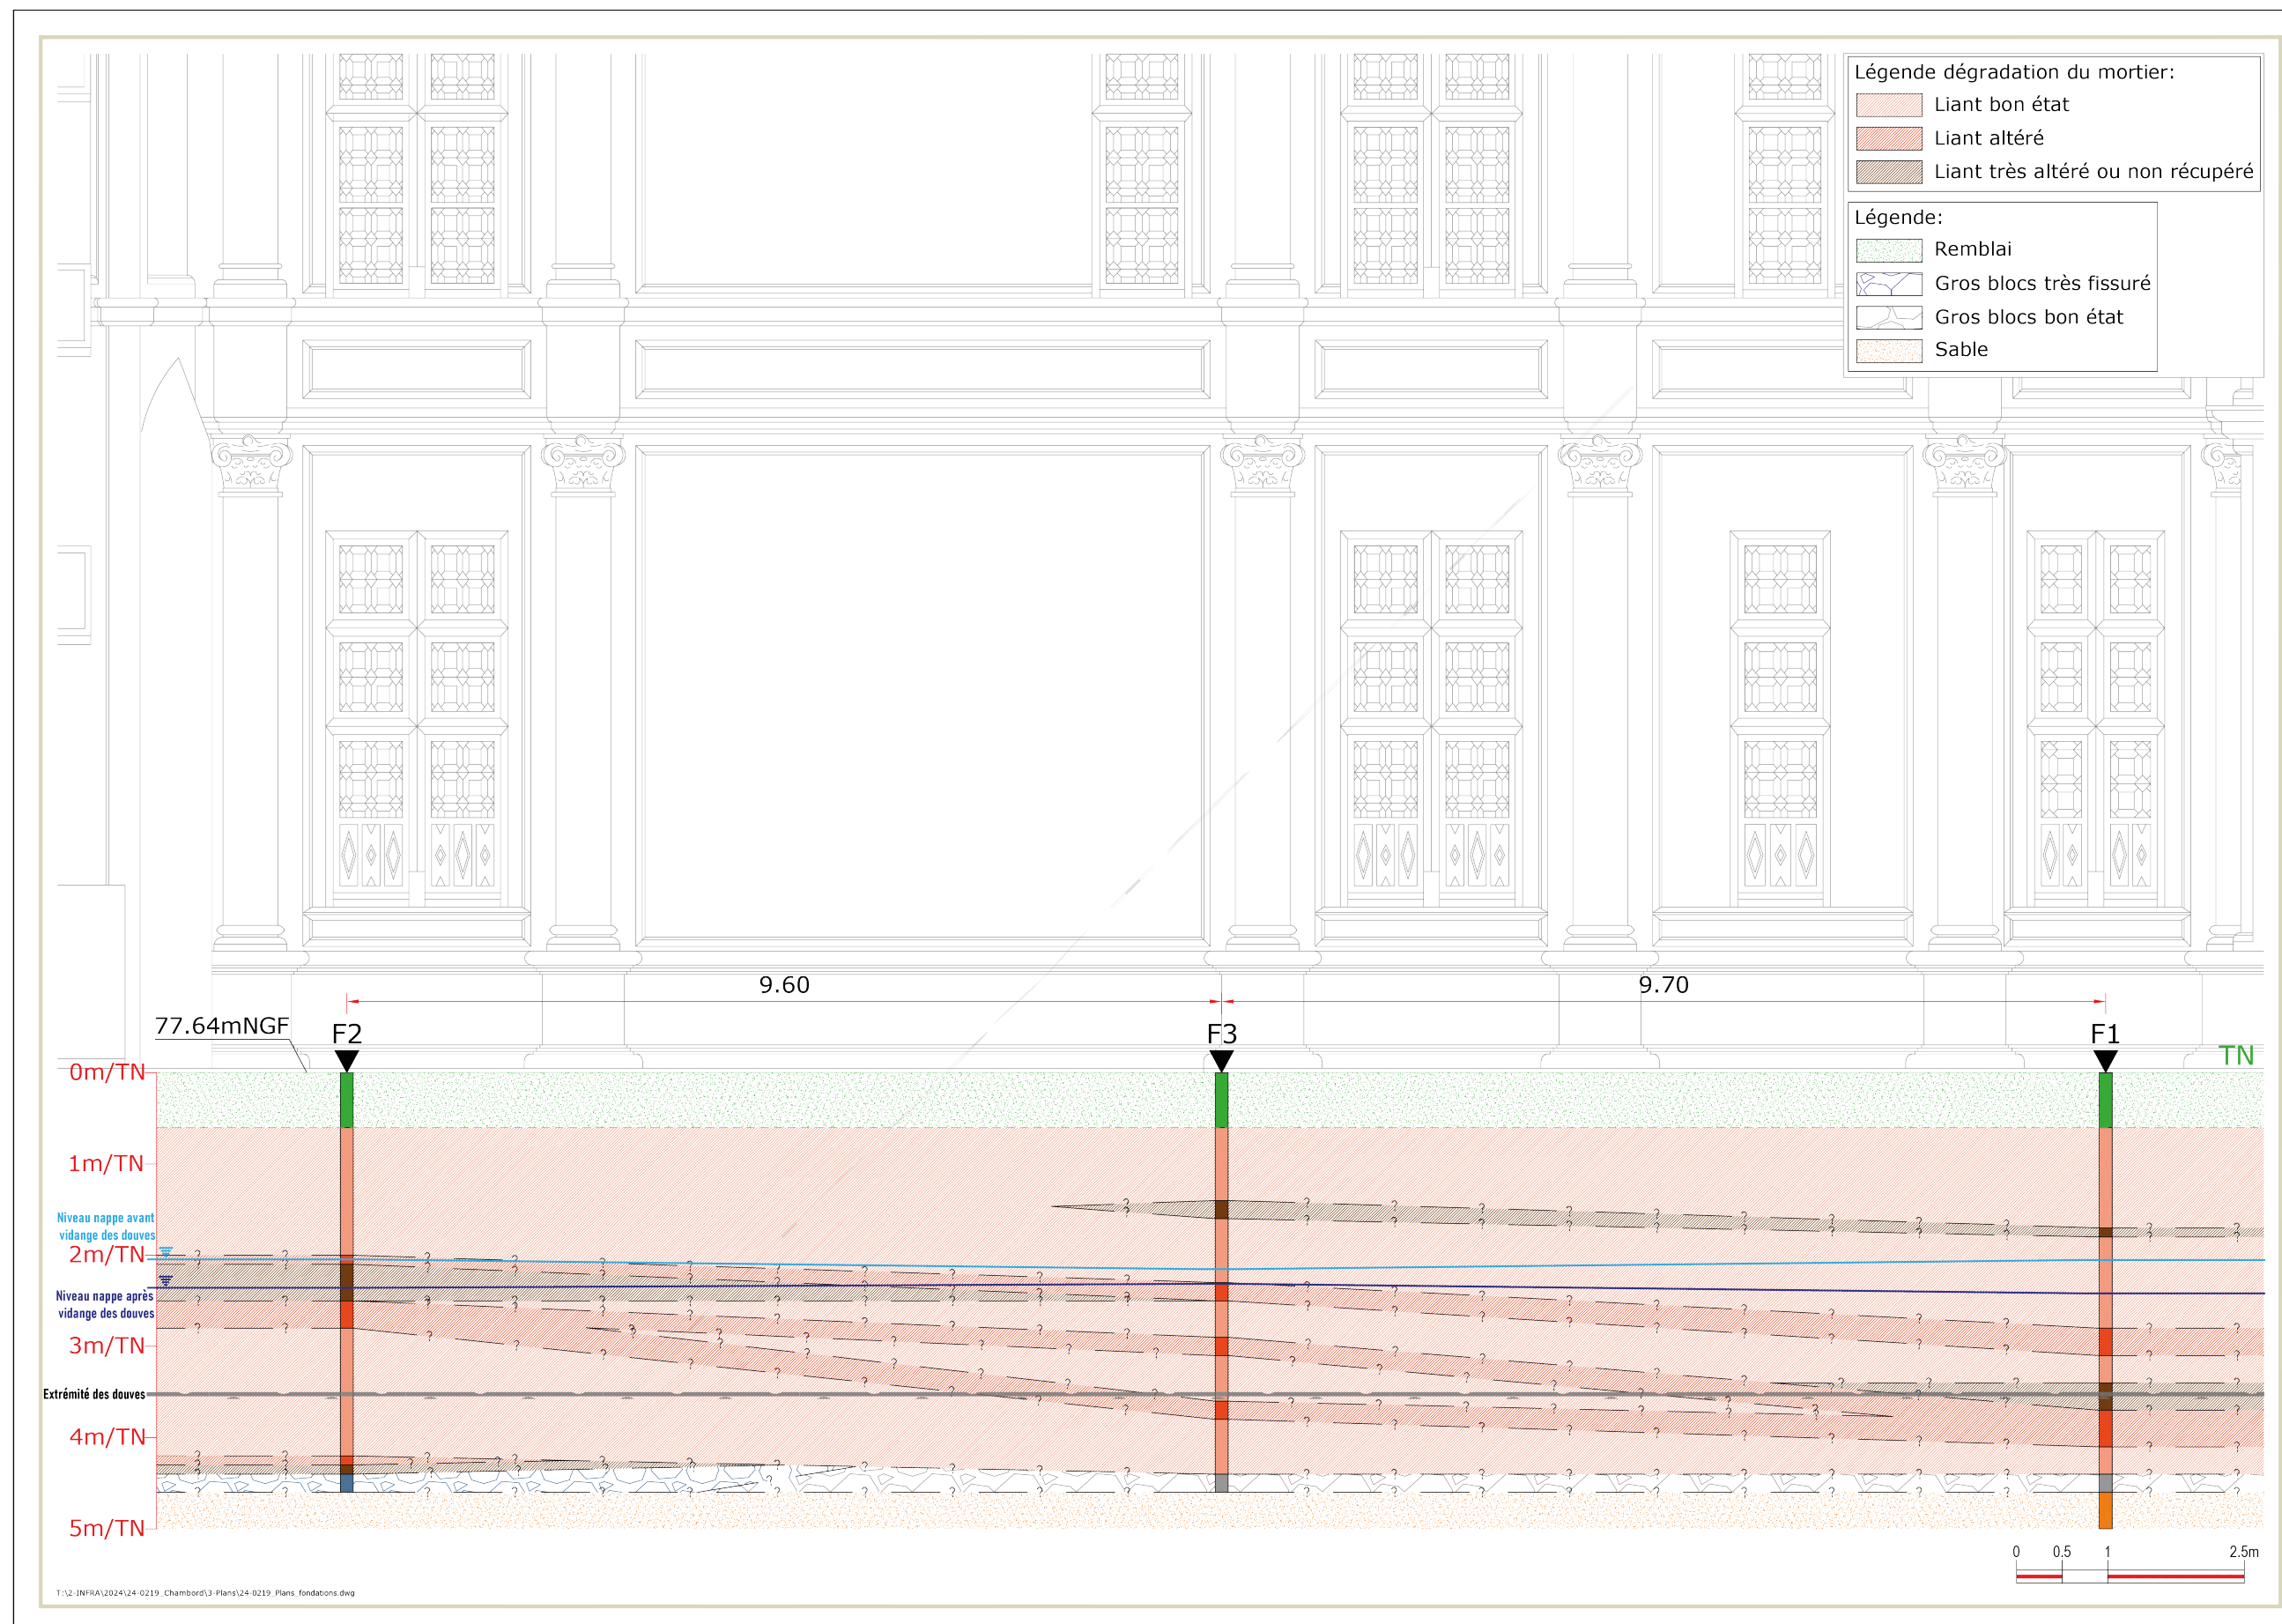
Figure 27: Coupe de synthèse de l'interprétation des sondages carottés

- Les valeurs de résistance à la compression obtenues en laboratoire montrent une importante variabilité allant de 13.8 à 5 MPa. Les essais se sont limités aux parties de carottes permettant l'extraction d'un échantillon intact. Il s'agit donc de résistance à la compression de maçonneries ne présentant pas de désordres. Malgré cela, on observe des valeurs relativement faibles, descendant jusqu'à 5 MPa.

- Les premiers résultats hydrogéologiques et essais de pompages réalisés révèlent une réactivité de l'aquifère plus importante au niveau de F1. A distance pourtant égale des douves, cela indique que les eaux circulent plus facilement et rapidement à ce niveau, ce qui confirme les observations faites précédemment : les circulations d'eau sont facilitées par les niveaux plus altérés et fissurés au niveau de F1.

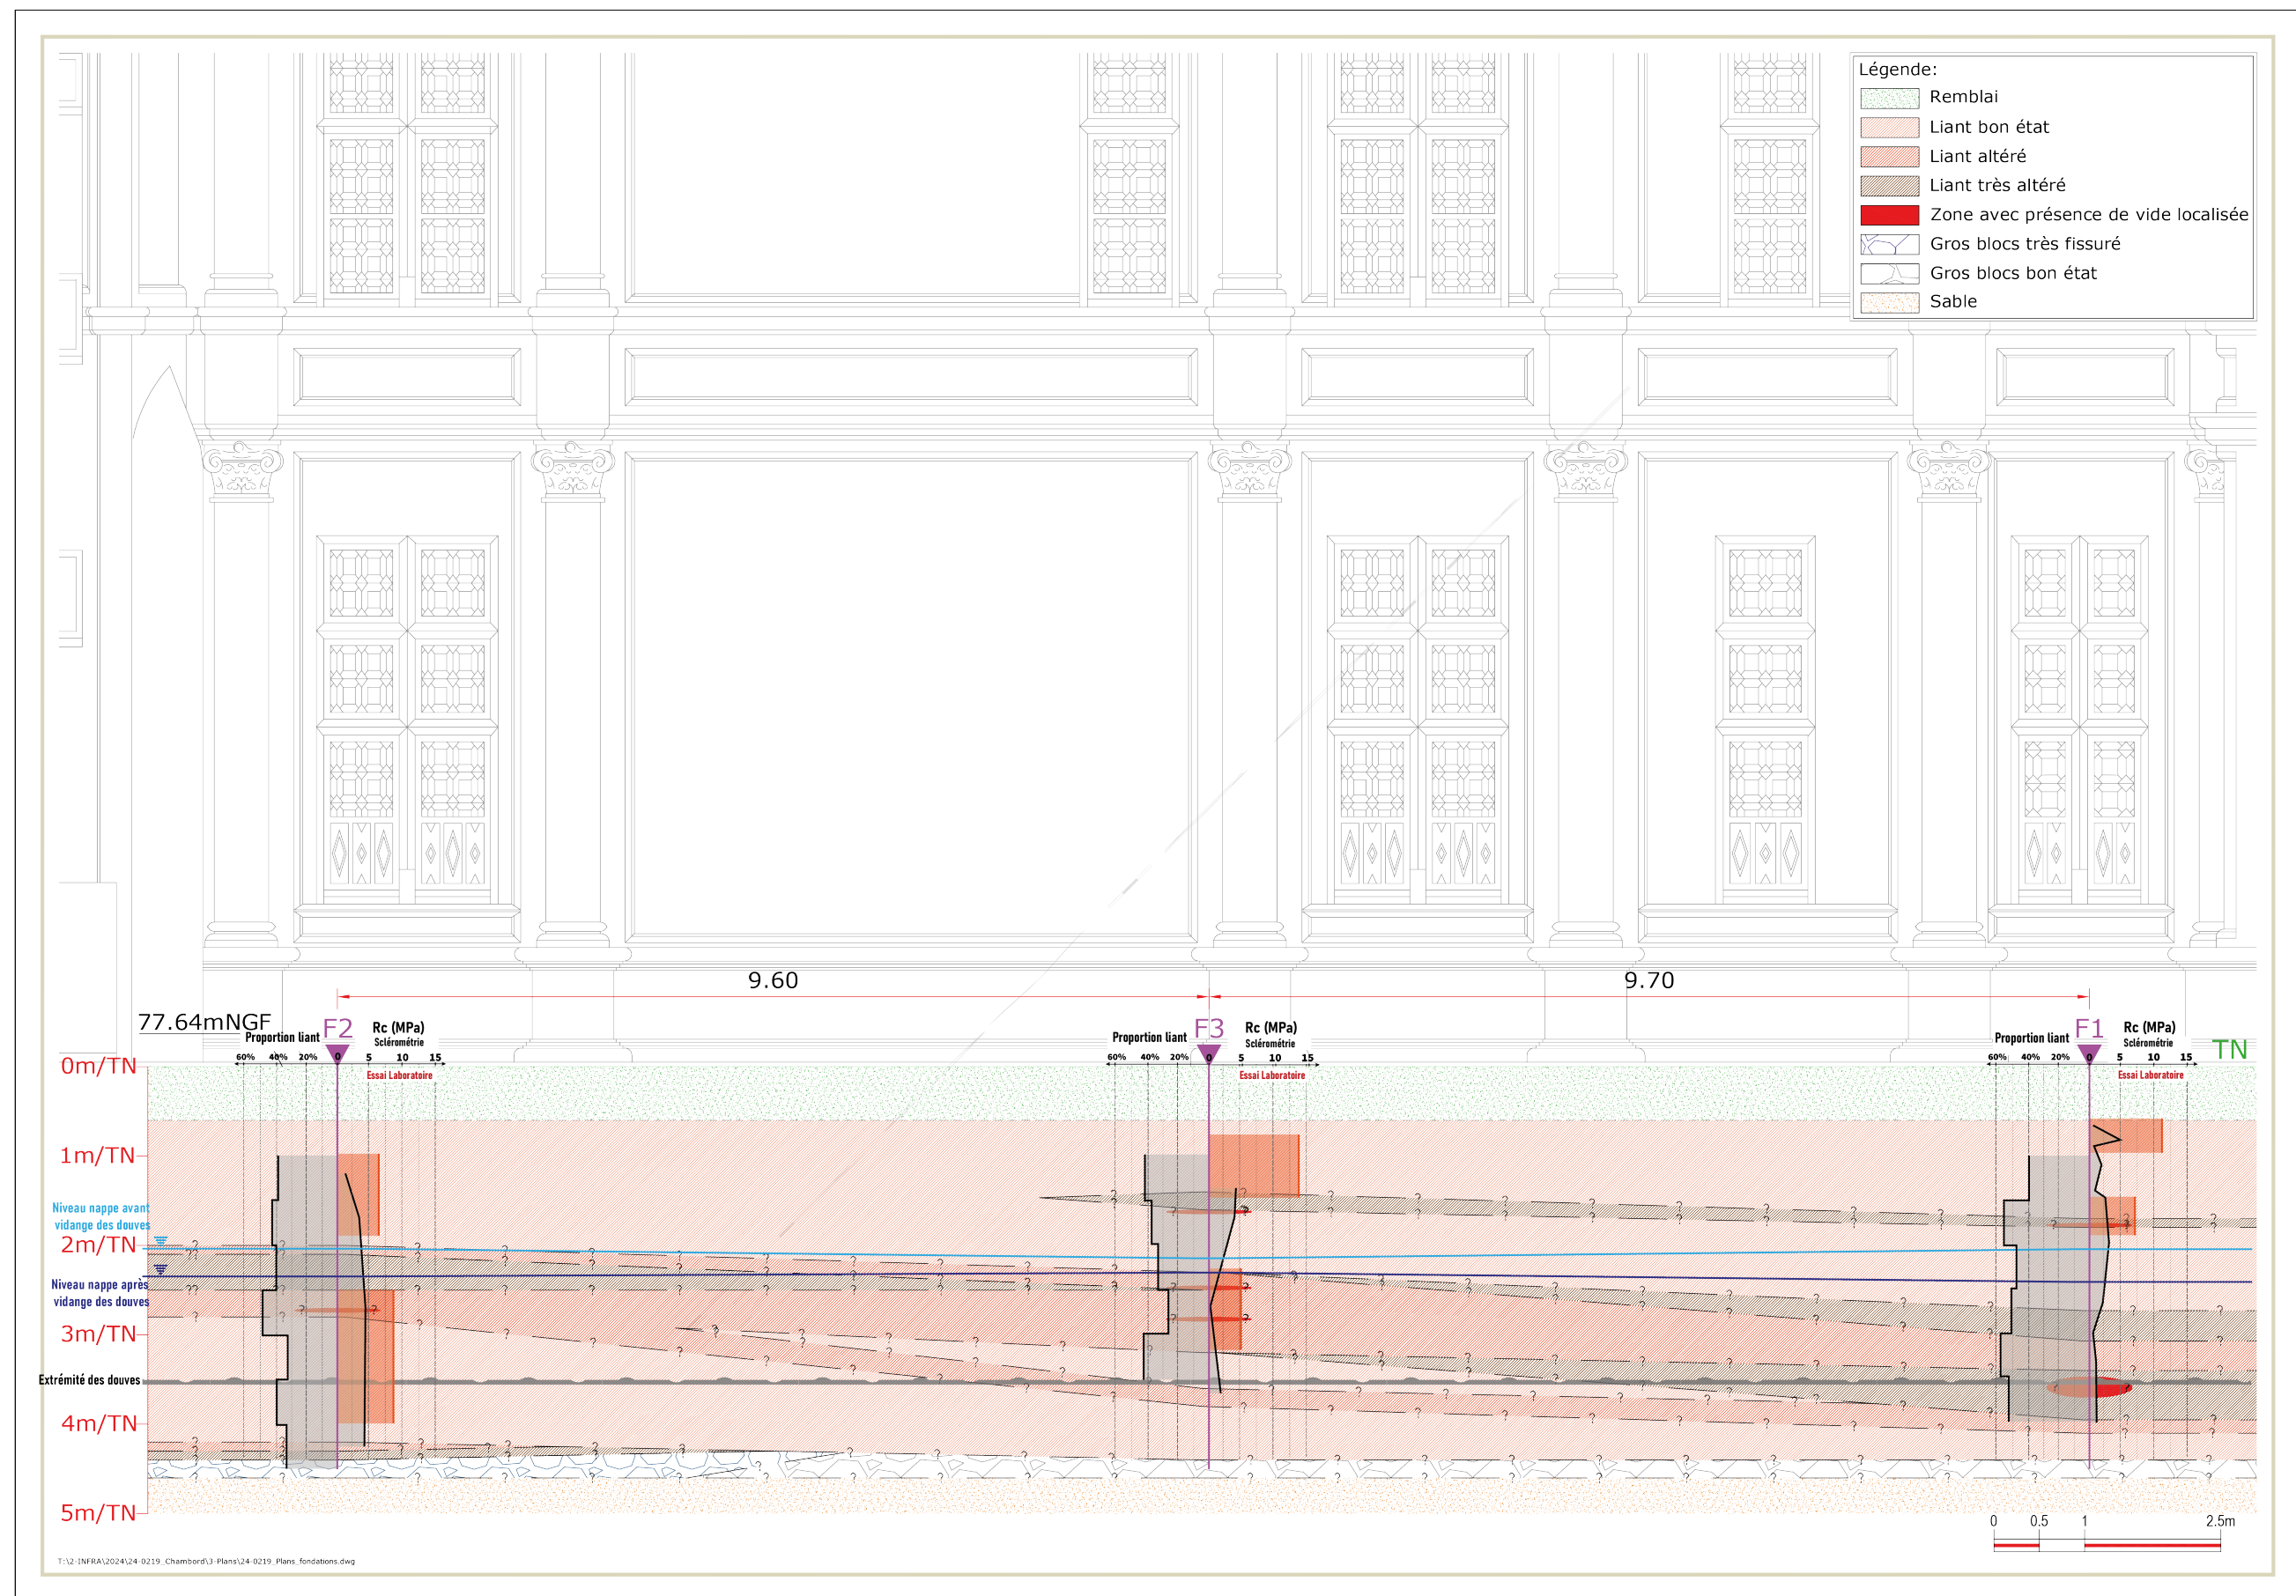
Figure 29: Coupe de synthèse de l'ensemble des résultats

- Certaines zones semblent très saines et présentent de bonnes résistances à la compression.
- D'autres zones, pourtant identifiées comme étant en bon état dans les sondages carottés et OPTV, présentent des résistances à la compression relativement faibles.
- D'autres zones encore ont été identifiées comme très altérées. La maçonnerie présente de la fracturation entre les blocs calcaire et le mortier voire de la désagrégation de celui-ci, devenu friable. Sur ces zones, aucun essai n'a pu être réalisé mais du fait de l'absence de cohésion entre les matériaux suggèrent des propriétés mécaniques faibles à très faibles.

Les observations hydrogéologiques réalisées au moment des reconnaissances géotechniques ont montré que la circulation d'eau se faisait préférentiellement dans les zones les plus altérées de l'ouvrage. Ces circulations, même si elles ne sont pas à l'origine des désordres, participe à leur aggravation.

En l'absence de travaux, les désordres constatés sur l'ouvrage vont s'amplifier et générer, à terme, des vides dans la maçonnerie. Ces vides, centimétriques dans les zones qui ont fait l'objet de sondage, pourraient être de plus grandes dimensions ailleurs dans l'ouvrage.

Une analyse physico-chimique des pierres et du liant permettrait de connaître la composition de ces derniers et d'identifier les mécanismes qui pourraient expliquer leurs dégradations.
