**Aéroport du Bourget CS 90005  
93352 LE BOURGET**

# **Remplacement du TGBT du Hall Concorde**

## **Diagnostic**

**B.E. bâtiTECH IDF**  
6 Boulevard PESARO  
92000 NANTERRE  
Tél : 03.23.64.72.30  
[contact@be-batitech.fr](mailto:contact@be-batitech.fr)

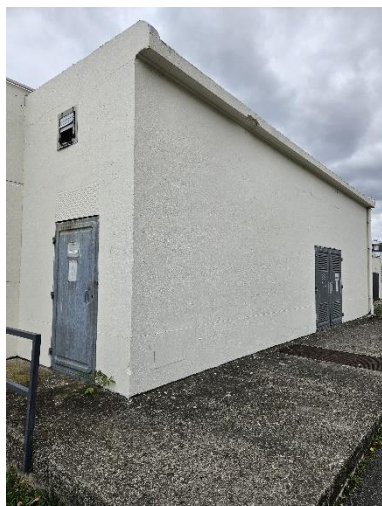
*Photo n°1*

L'ensemble du Hall Concordes est alimenté depuis un comptage Tarif Vert. Le local HT/BT (Poste T105), qui se situe rue de Paris, contient les cellules HT, le transformateur HT/BT et la cellule de protection BT (**Photo n° 1**). Nous n'avons pas pu avoir accès à ce local.

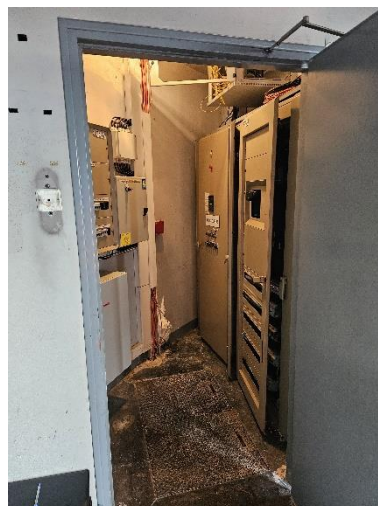
*Photo n°2*

La distribution au sein du Hall Concordes est assurée par un TGBT (**Photo n° 2**).

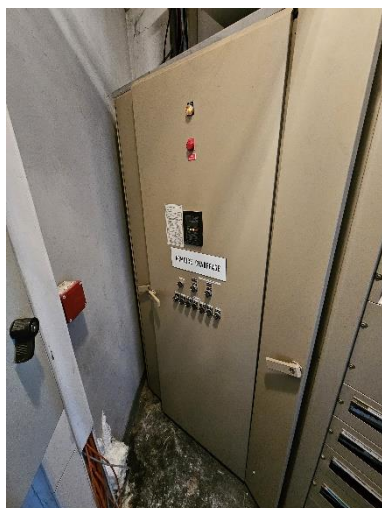
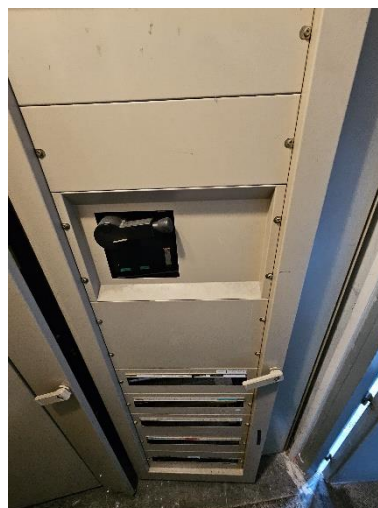
Le TGBT du site est situé dans un local électrique au cœur du Hall Concordes (**Photos n° 3 et 4**). Celui-ci intègre une armoire de chauffage. Il est fonctionnel mais vétuste. Les défaillances constatées sont présentées dans les chapitres ci-dessous.

- De nombreuses anomalies et dysfonctionnements ont été observées dans le TGBT lors de notre venue. Nous avons également remarqué la présence de matériel vétuste, non réparable. Nous préconisons le remplacement du TGBT dans son ensemble. Les équipements de protections seront adaptés et les sections de câbles devront être ajustées. Une note de calculs de dimensionnement depuis le transformateur devra être réalisée par l'entreprise qui effectuera les travaux. Le matériel installé devra être de marque Schneider afin d'assurer une sélectivité ampèremétrique totale avec la cellule BT présente dans le poste HT/BT T105. Ce TGBT devra permettre l'alimentation de l'ensemble du Hall Concordes. L'alimentation du Système de Sécurité Incendie devra être alimenté en câble CR1 depuis un disjoncteur situé en amont de l'arrivée générale du TGBT. Il conviendra également d'utiliser des conducteurs de couleur adéquat et de réaliser un câblage sur bornes fixes. Nous préconisons également l'ajout d'une GTC pour gérer le comptage des différents consommateurs et la commande des équipements de chauffage et d'éclairage. Les alimentations de chauffage devront être séparées physiquement du reste de l'installation électrique. Pour les alimentations provisoires des événements, nous préconisons l'ajout de prises type Hypra IP44 63A en extérieur afin d'éviter le passage des câbles par l'aération du local TGBT.

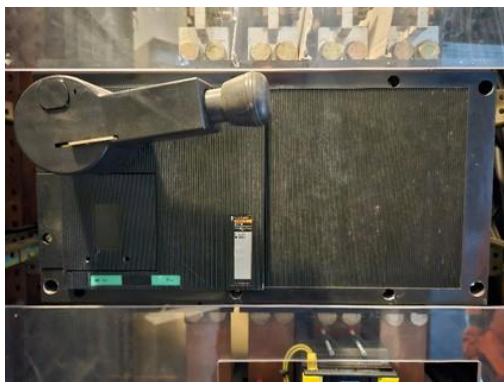
- La gamme d'interrupteur IN1000 de la marque Merlin Gerin (Schneider depuis 2009) n'est plus fabriquée et les pièces de rechanges ne sont plus disponibles (**Photo n° 5**).

*Photo n°5 - Ancienne gamme d'interrupteur  
IN1000*

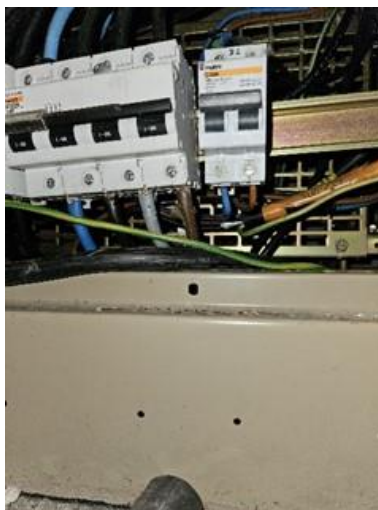
- La gamme de disjoncteurs C32 de la marque Merlin Gerin (Schneider depuis 2009) n'est plus fabriquée (**Photo n° 6**).

*Photo n°6 - Ancienne gamme de  
disjoncteurs C32*

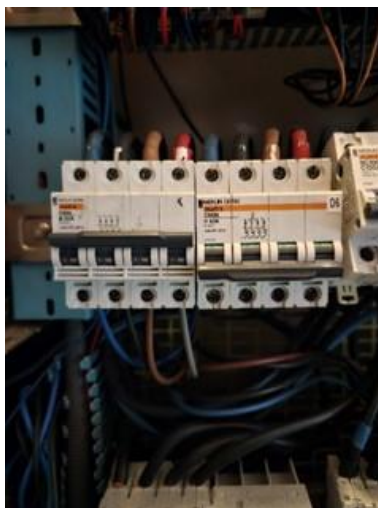
- La gamme de disjoncteurs C60 de la marque Merlin Gerin (Schneider depuis 2009) n'est plus fabriquée et est remplacée par la gamme iC60 (**Photo n° 7**).

*Photo n°7 - Ancienne gamme de disjoncteurs C60*

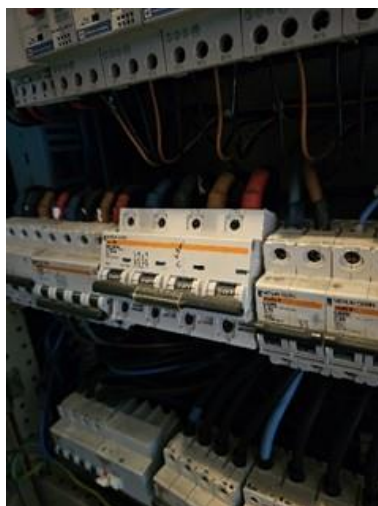
- La gamme de disjoncteurs NC100 de la marque Merlin Gerin (Schneider depuis 2009) n'est plus fabriquée depuis 2008 (**Photo n° 8**).

*Photo n°8 - Ancienne gamme de disjoncteurs NC100*

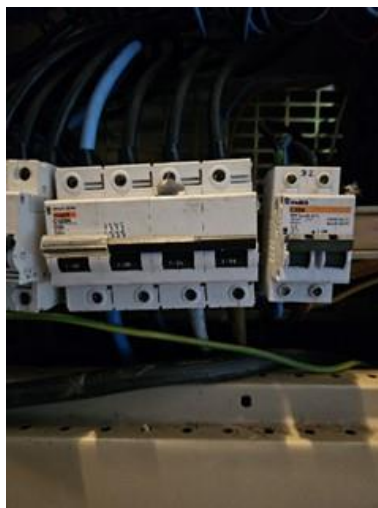
- La gamme de disjoncteurs C120 de la marque Merlin Gerin (Schneider depuis 2009) n'est plus fabriquée et est remplacée par la nouvelle gamme C120 chez Schneider (**Photo n° 9**).

Photo n°9 - Ancienne gamme de disjoncteurs C120

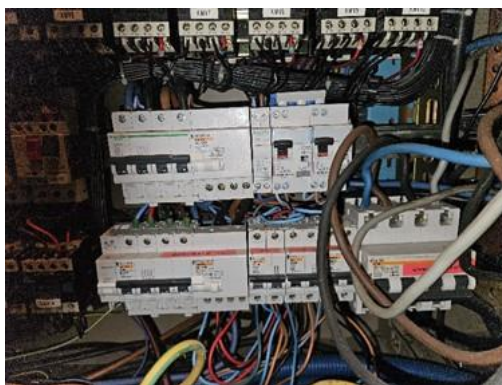
- Nous avons remarqué la présence de disjoncteurs de plusieurs fabricants. La sélectivité des protections ne peut donc pas être respectée (**Photo n° 10**).

Photo n°10 - Présence de disjoncteurs Merlin Gerin, Schneider et Legrand

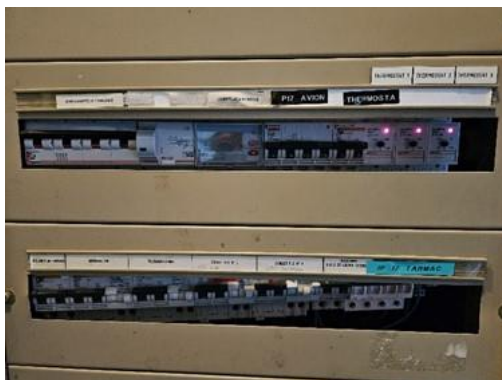
- L'absence d'identification des circuits ou non respecté selon la norme NF C 15-100 § 514 (**Photo n° 11**).

*Photo n°11 - Identification non pérenne des circuits*

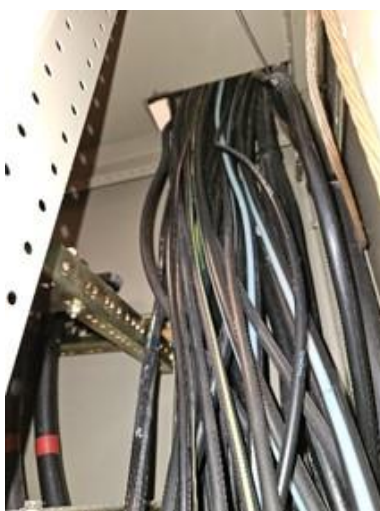
- Nous avons remarqué un IP2X non respecté sur l'enveloppe du TGBT, selon la norme NF C 15-100 Annexe A.2.1 et l'absence d'obturateur sur certains plastrons (**Photos n° 12 et 13**).

*Photo n°12 - Ouverture pour le passage des câbles trop importante, IP2X non respecté*

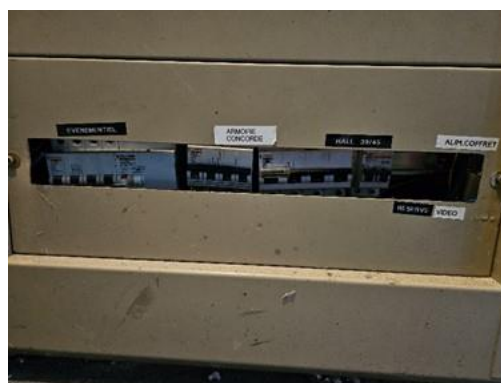
*Photo n°13 - Obturateur manquant sur le plastron, IP2X non respecté*

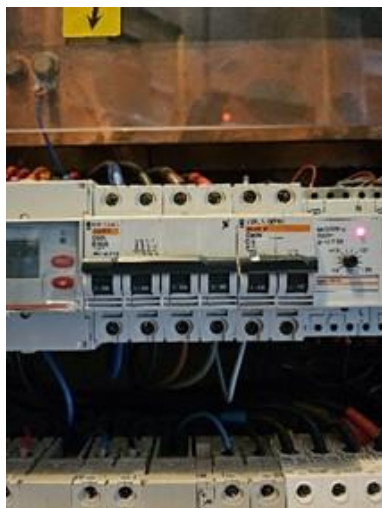
- Nous avons remarqué que la section de la filerie en aval de certains disjoncteurs était trop faible vis-à-vis du calibre du disjoncteur (**Photos n° 14 et 15**).

Photo n°14 - 2,5mm<sup>2</sup> en aval d'un disjoncteur 32A

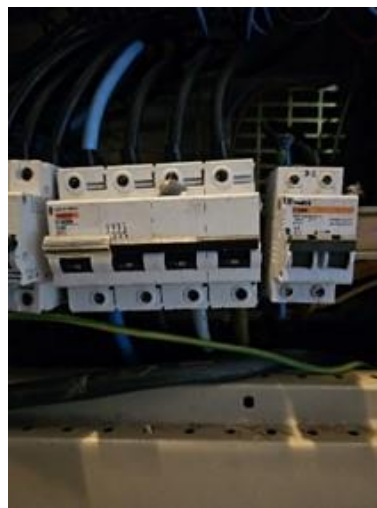
Photo n°15 - 16mm<sup>2</sup> en aval d'un disjoncteur 125A

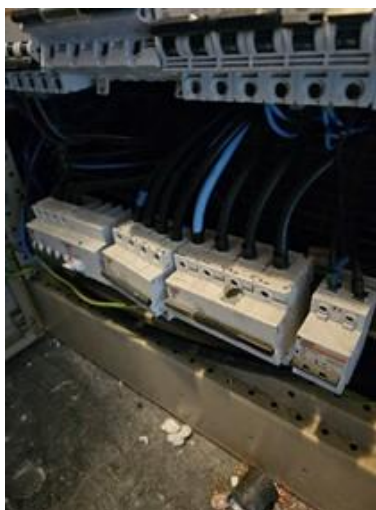
- Nous avons remarqué une mauvaise fixation de certains disjoncteurs (**Photo n° 16**).

Photo n°16 - Les fixations des disjoncteurs ne sont plus fonctionnelles

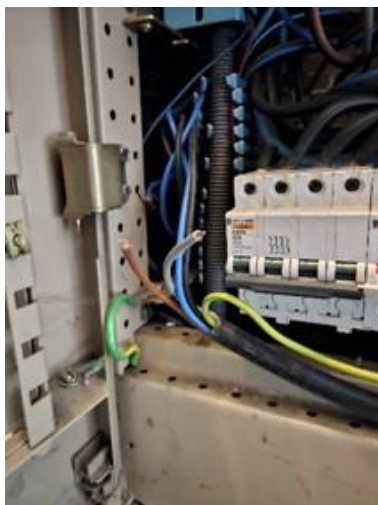
Conformément à l'article 7.8.3.2 de la norme NF EN IEC 61439-1 qui régit les ensembles électriques tels que les tableaux électriques, « Les câbles entre deux dispositifs de connexion ne doivent pas avoir de raccordements intermédiaires avec une épissure ou une soudure. Les connexions doivent, dans toute la mesure du possible, se faire sur des bornes fixes. »

- Certains câbles ne sont pas raccordés (**Photo n° 17**). D'autres fils sont câblés sur bornes type « dominos » ou « Wago » provisoires (**Photos n° 18 et 19**).

*Photo n°17 - Câbles non raccordés*

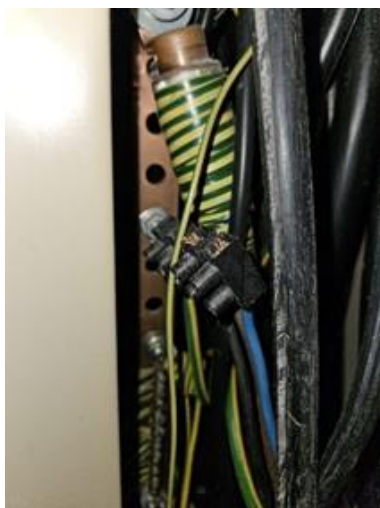
*Photo n°18 - Câbles sur dominos*

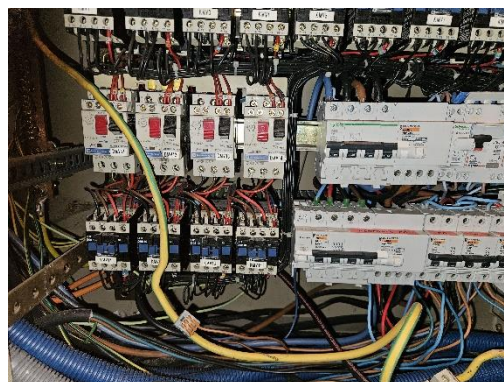
*Photo n°19 - Fils sur Wago*

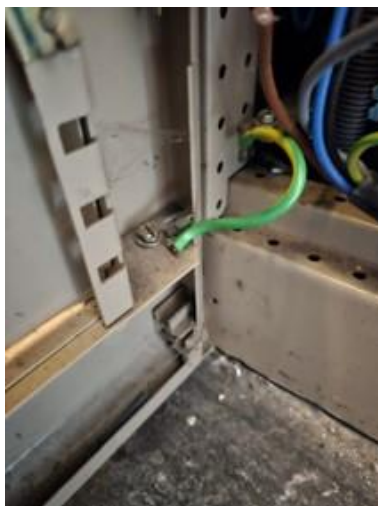
- Nous avons remarqué que la liaison de terre entre l'enveloppe du TGBT et la porte était sectionnée (**Photo n° 20**).

Photo n°20 - Fils de terre sectionné

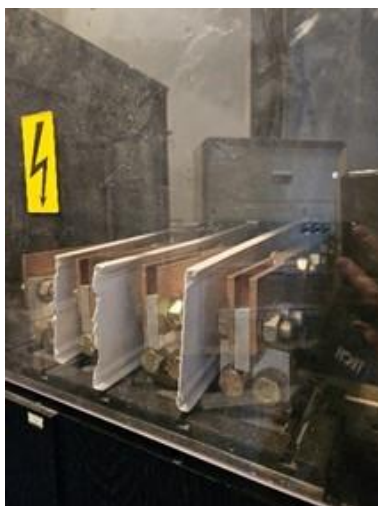
- Nous avons remarqué que la séparation physique entre les phases en amont de l'interrupteur d'arrivée n'était pas réalisée dans les règles de l'art (**Photo n° 21**).

Photo n°21 - Des couvercles de goulottes servent de séparateurs de phases

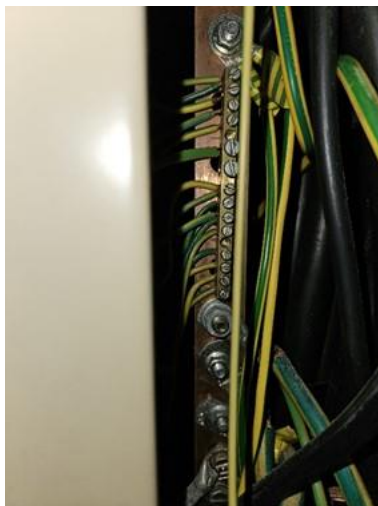
Conformément à l'article 7.8.3.7 de la norme NF EN IEC 61439-1, « De façon générale, on ne raccordera qu'un seul conducteur par borne ; on ne peut admettre le raccordement de deux ou plusieurs conducteurs à une seule borne que si celle-ci a été conçue à cet effet. »

- Nous avons remarqué que deux fils de Terre sont raccordés sur la même borne de Terre (**Photo n° 22**).

Photo n°22 - Deux câbles raccordés sur la même borne

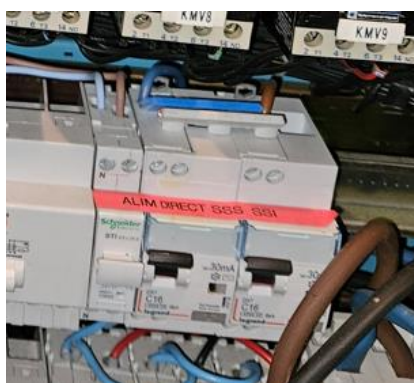
Photo n°23

Conformément à l'article 6.1 de la norme NF S61-970 :

« Seule la source principale (normal/remplacement) du matériel centrale du SDI doit être réalisée au moyen d'une dérivation issue directement du tableau principal ou du tableau électrique de sécurité du bâtiment ou de l'établissement.

Cette dérivation doit être sélectivement protégée, correctement étiquetée, réservée à l'usage exclusif du SSI, réalisée en câble de la catégorie C2 au sens de la norme NF C 32-070. Elle peut être commune pour l'alimentation d'autres équipements du SSI. »

- Le SSI est alimenté en aval de l'appareil d'arrivée du TGBT par une filerie de type H07 (**Photo n° 23**).

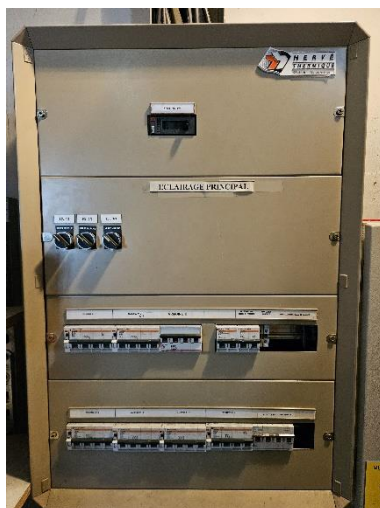
Photo n°24

Un coffret Eclairage Principal est implanté dans le local TGBT (**Photo n° 24**).

- Nous préconisons le remplacement de l'ensemble des coffrets de distribution afin d'uniformiser l'installation et d'assurer une sélectivité ampèremétrique totale. Ceux-ci seront également mieux adaptés aux besoins du Maître d'Ouvrage. Nous préconisons de regrouper, dans le futur TGBT, l'ensemble des coffrets de distribution installés dans le local TGBT.

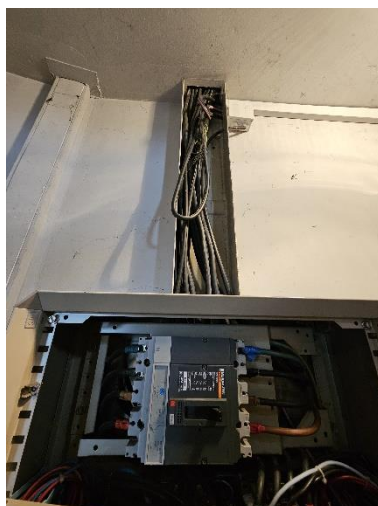
- La gamme de disjoncteurs NS100 à 630A de la marque Merlin Gerin (Schneider depuis 2009) n'est plus fabriquée depuis 2011 et est remplacée par la gamme NSX. Les pièces de rechange ne seront plus disponibles en 2026 (**Photo n° 25**).

*Photo n°25 - Ancienne gamme de disjoncteurs NS100 à 630A*

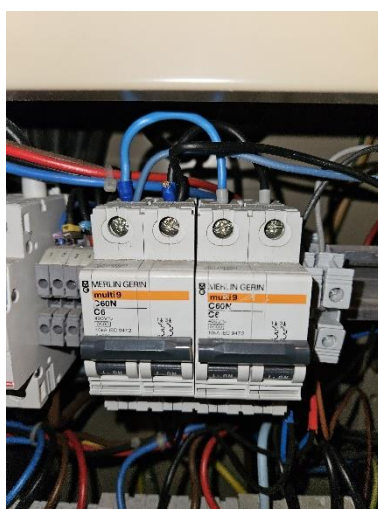
- La gamme de disjoncteurs C60 de la marque Merlin Gerin (Schneider depuis 2009) n'est plus fabriquée et est remplacée par la gamme iC60 chez Schneider (**Photo n° 26**).

*Photo n°26 - Ancienne gamme de disjoncteurs C60*

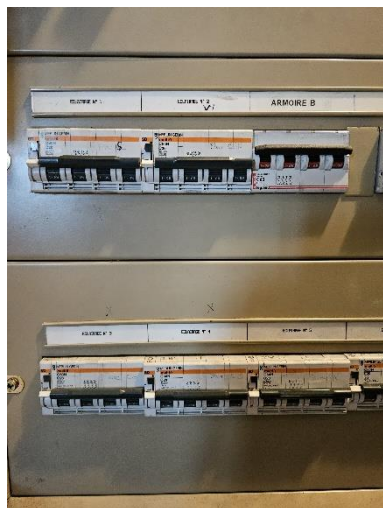
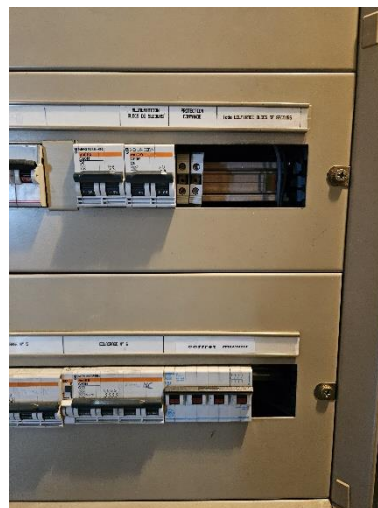
- Nous avons remarqué la présence de disjoncteurs de plusieurs fabricants. La sélectivité des protections ne peut donc pas être respectée (**Photos n° 27 et 28**).

Photo n°27 - Présence de disjoncteurs  
Merlin Gerin, General Electric et  
Legrand

Photo n°28 - Présence de disjoncteurs  
Merlin Gerin, General Electric et  
Legrand

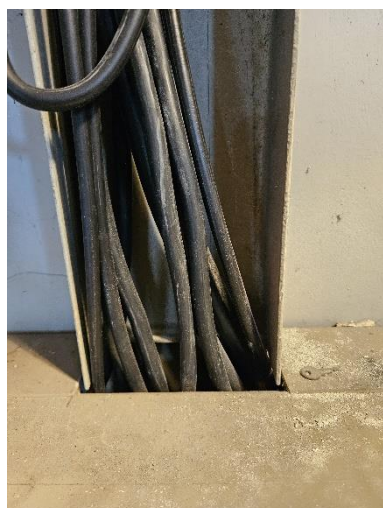
- Nous avons remarqué un IP2X non respecté sur l'enveloppe du TGBT, selon la norme NF C 15-100 Annexe A.2.1 et l'absence d'obturateur sur certains plastrons (**Photos n° 29 et 30**).

Photo n°29 - Ouverture pour le passage  
des câbles trop importante, IP2X non  
respecté

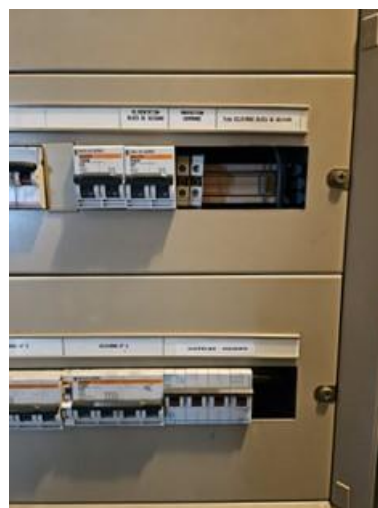
Photo n°30 - Obturateur manquant sur le  
plastron, IP2X non respecté

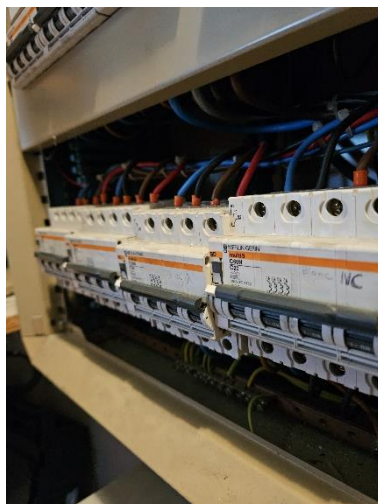
- Nous avons remarqué une mauvaise fixation de certains disjoncteurs (**Photo n° 31**).

*Photo n°31 - Les fixations des disjoncteurs ne sont plus fonctionnelles*

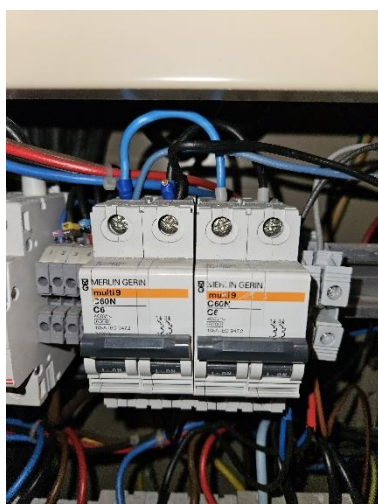
En aucun cas, un fil accessible doit se trouver sans son isolant, ceci afin de garantir la protection des personnes.

- Nous avons observé un fil sectionné, laissant apparaître le cuivre nu (**Photo n° 32**).

*Photo n°32 - Fil sectionné en amont du disjoncteur*

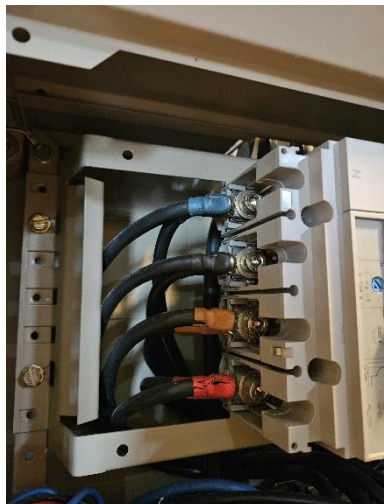
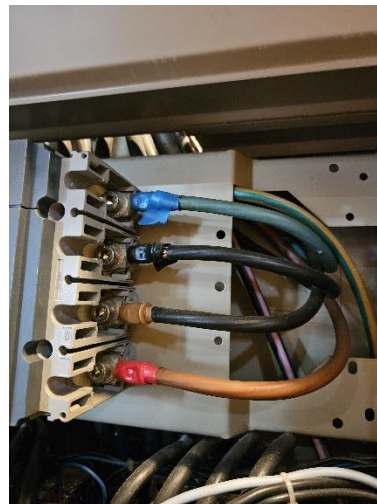
- Nous avons remarqué une détérioration de l'isolant au niveau des cosses (**Photos n° 33 et 34**).

*Photo n°33 - Détérioration de l'isolant  
des cosses*

*Photo n°34 - Détérioration de l'isolant  
des cosses*

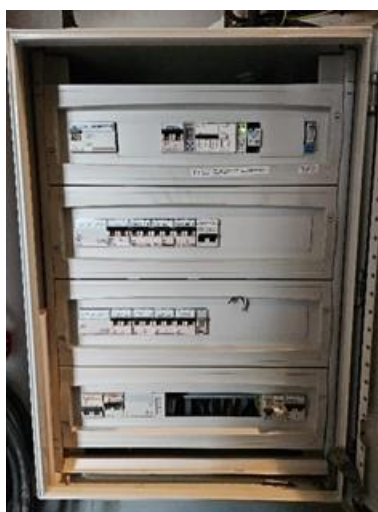
*Photo n°35*

Une armoire B contenant des protections d'éclairage est implantée dans le local TGBT (**Photo n° 35**).

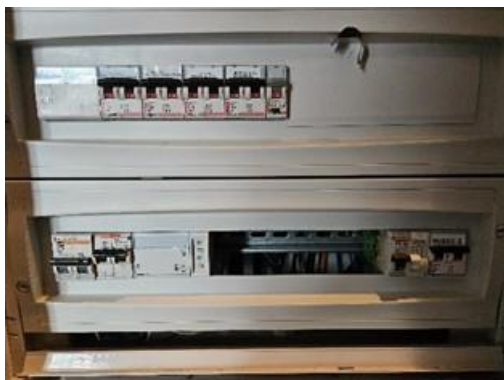
- La gamme de disjoncteurs C60 de la marque Merlin Gerin (Schneider depuis 2009) n'est plus fabriquée et est remplacée par la gamme iC60 chez Schneider (**Photo n° 36**).

*Photo n°36 - Ancienne gamme de disjoncteurs  
C60*

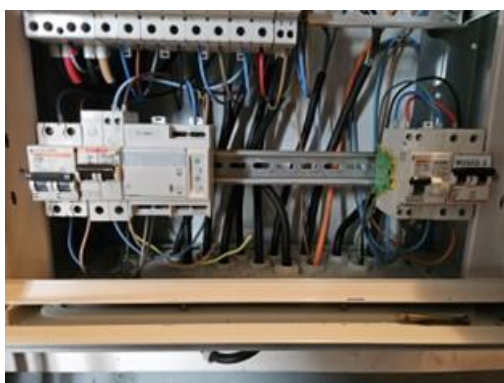
- Nous avons observé deux disjoncteurs avec des pouvoirs de coupure insuffisant au regard des équipements en amont de ce coffret (**Photo n° 37**).

*Photo n°37 - Disjoncteur ABB et DPN avec  
pouvoir de coupure insuffisant*

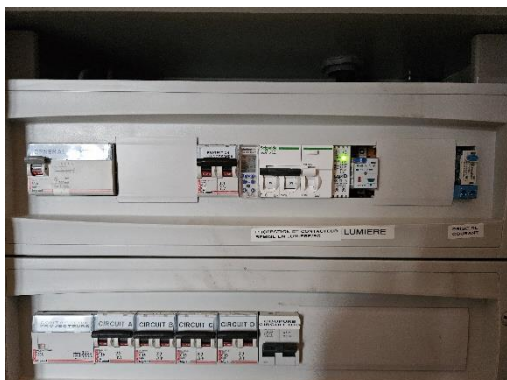
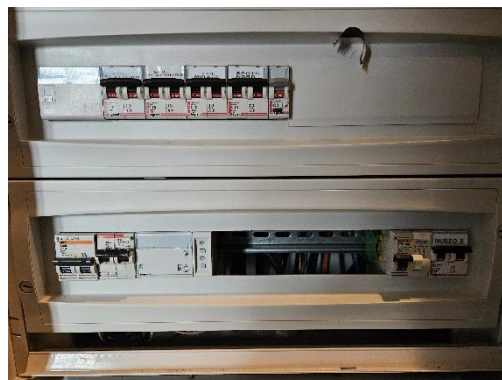
- Nous avons remarqué la présence de disjoncteurs de plusieurs fabricants. La sélectivité des protections ne peut donc pas être respectée (**Photos n° 38 et 39**).

Photo n°38 - Présence de disjoncteurs Merlin Gerin, Schneider, ABB et Legrand

Photo n°39 - Présence de disjoncteurs Merlin Gerin, Schneider, ABB et Legrand

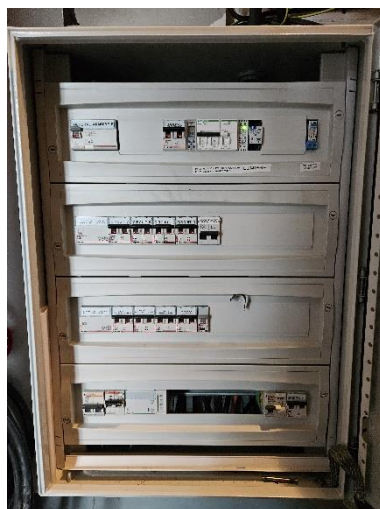
- Nous avons remarqué un IP2X non respecté sur l'enveloppe du TGBT, selon la norme NF C 15-100 Annexe A.2.1 par le manque de plastrons et l'absence d'obturateur sur certains plastrons (**Photo n° 40**).

Photo n°40 - Obturateur manquant sur le plastron et plastron manquant, IP2X non respecté

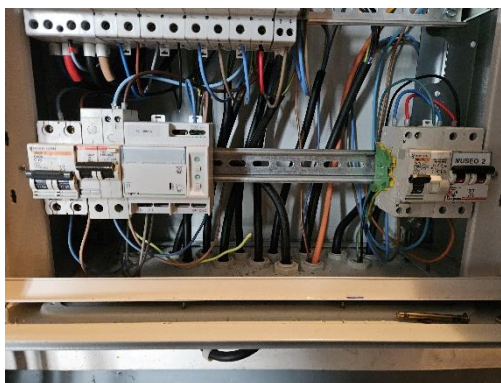
Conformément à l'article 7.8.3.2 de la norme NF EN IEC 61439-1 qui régit les ensembles électriques tels que les tableaux électriques, « *Les câbles entre deux dispositifs de connexion ne doivent pas avoir de raccordements intermédiaires avec une épissure ou une soudure. Les connexions doivent, dans toute la mesure du possible, se faire sur des bornes fixes.* »

- Un fil de terre n'est pas raccordé (**Photo n° 41**).

Photo n°41 - Fil de terre non raccordé

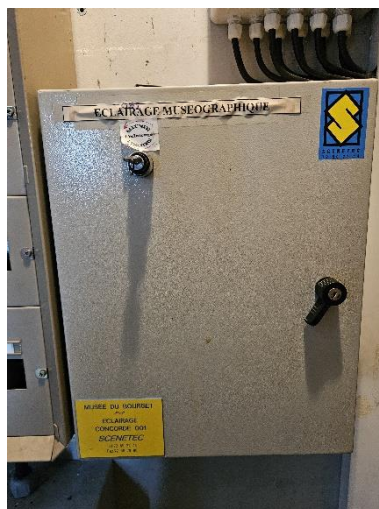
Photo n°42

Un coffret Eclairage Muséographique est implanté dans le local TGBT (**Photo n° 42**).

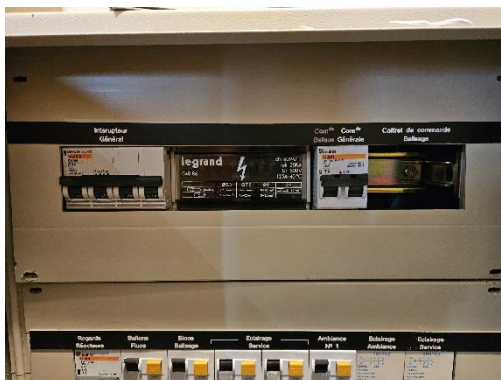
- Nous avons remarqué un IP2X non respecté sur l'enveloppe du TGBT, selon la norme NF C 15-100 Annexe A.2.1 par l'absence d'obturateurs sur certains plastrons (**Photo n° 45**).

*Photo n°45 - Obturateur manquant sur le plastron, IP2X non respecté*

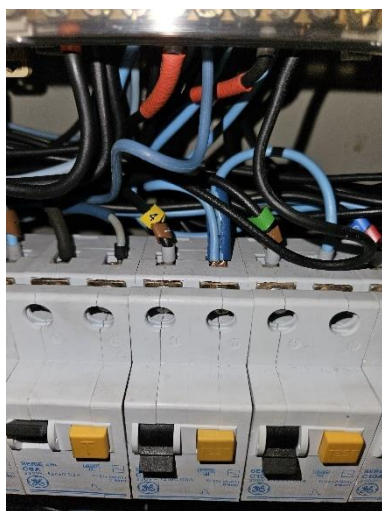
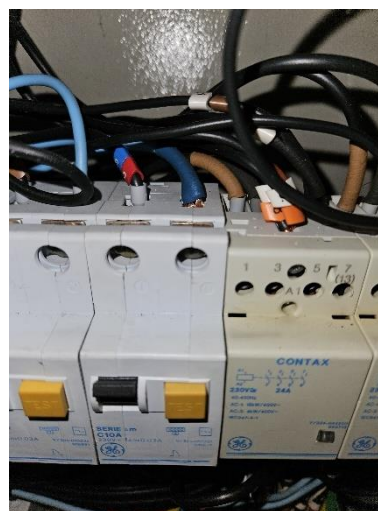
- Nous avons remarqué l'utilisation de fils multibrins sans embouts alimentant plusieurs disjoncteurs (**Photos n° 46 et 47**).

*Photo n°46 - Fils multibrins sans embouts*

*Photo n°47 - Fils multibrins sans embouts*

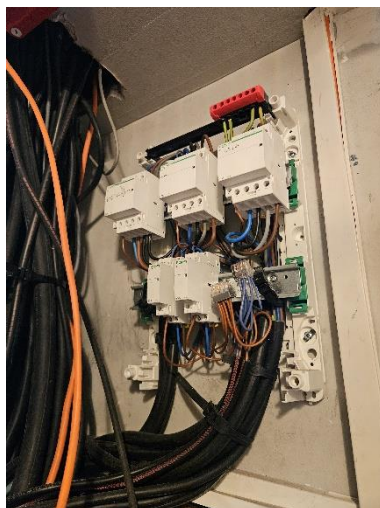
Photo n°48

Un coffret contacteurs est implanté dans le local TGBT (**Photo n° 48**).

- Nous avons remarqué que l'enveloppe du coffret est manquante. L'IP2X ne peut donc pas être respecté.

- Le bornier de terre est de couleur rouge. Celui-ci devrait être de couleur verte.

- Nous avons remarqué l'un des conducteurs de protection est sectionné à son entrée dans le coffret. La sécurité des biens et des personnes ne peut donc pas être assurée sur ce départ.

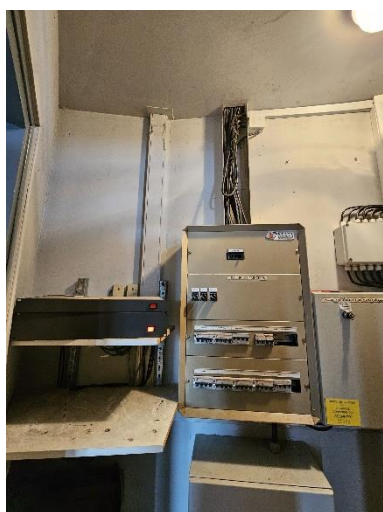
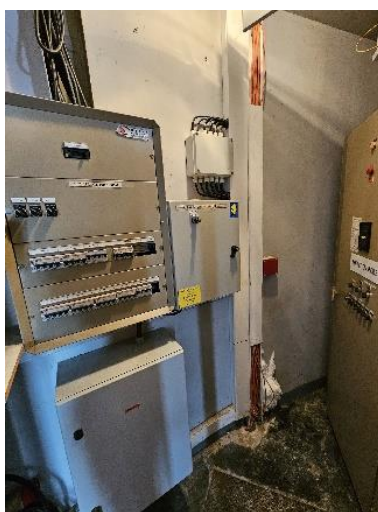
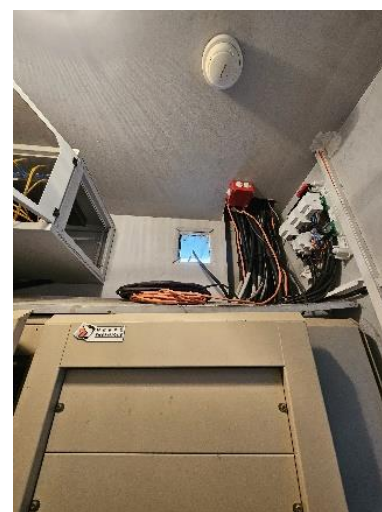
- La majorité des couvercles des goulottes sont manquants (**Photos n° 49 à 51**). Les câbles sont ainsi apparents et risquent d'être détériorés.

- Le local TGBT sera remanié et agrandi par la MOA.
- Nous préconisons ensuite sa mise aux normes :
  - Installation de cheminements neufs ;
  - Installation d'un Bloc Autonome d'Eclairage d'Ambiance et d'un Bloc Autonome Portable d'Intervention ;
  - Installation d'un détecteur incendie dans le local et d'un indicateur d'action à l'extérieur ;
  - Installation d'une grille anti-rongeurs sur l'aération du local ;
  - Remplacement du coffret informatique ;
  - Si non utilisé, suppression des équipements non identifiés lors des relevés ;
  - Epuration des câbles CFO/CFA non utilisés.

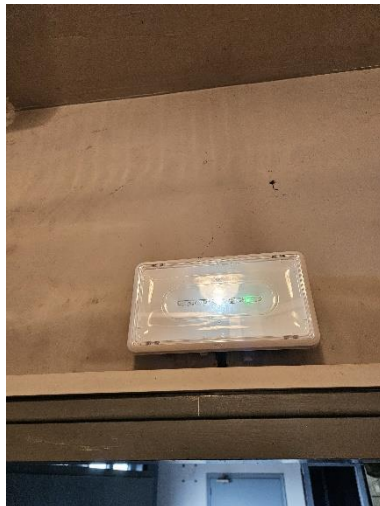
Photo n°52

- Le local TGBT est équipé d'un Bloc Autonome d'Eclairage d'Ambiance fonctionnel et récent (**Photo n° 52**). Néanmoins, un Bloc Autonome Portable d'Intervention est manquant à proximité du TGBT.

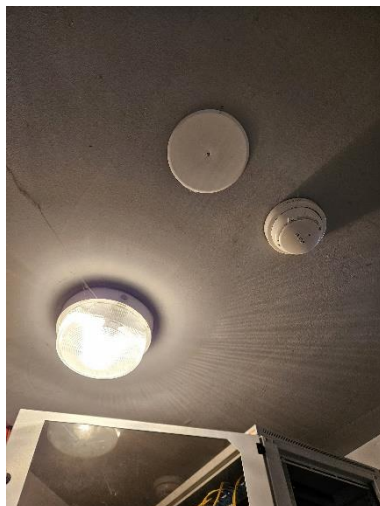
Photo n°53

- Un détecteur incendie est positionné dans le local TGBT. Celui-ci est récent et fonctionnel (**Photo n° 53**). Il manque néanmoins un indicateur d'action à l'extérieur du local.

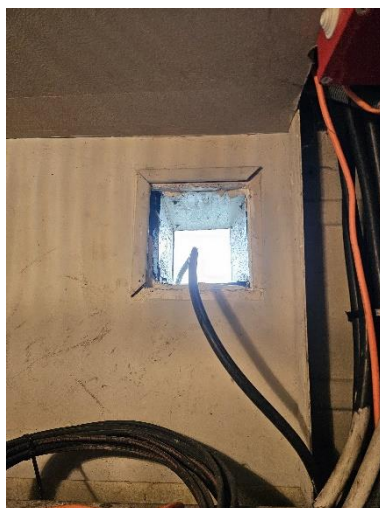
Photo n°54

- Nous avons remarqué que l'aération existante du local TGBT n'était pas pourvu de grille anti-rongeurs. Un câble passe même provisoirement par cette ouverture dans le mur (**Photo n° 54**).

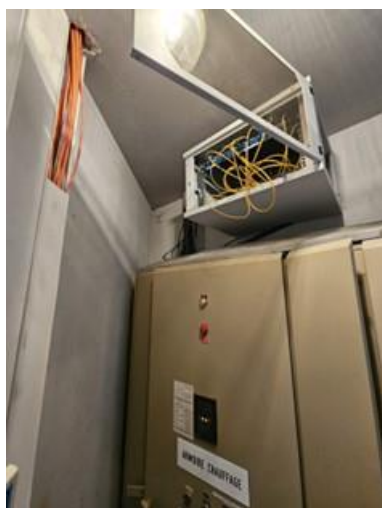
- Un coffret informatique se situe au-dessus du TGBT (**Photo n° 55**). La porte de celui-ci était ouverte lors de notre venue et ses panneaux latéraux n'étaient pas présent. Les fibres optiques dépassent de l'ossature du coffret. La mise à la terre de la carcasse de ce coffret n'est pas réalisée (**Photo n° 56**).

Photo n°55 – Coffret informatique ouvert  
et sans panneaux latéraux

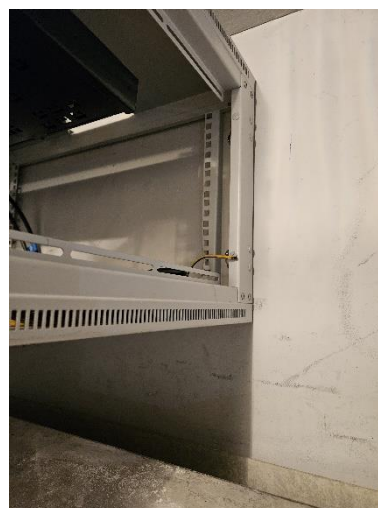
Photo n°56 – Mise à la terre de la  
carcasse non réalisée

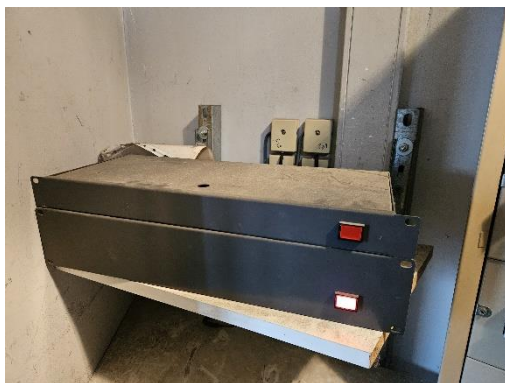
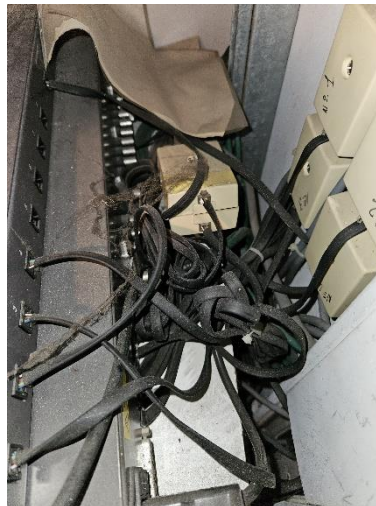
- Nous avons observé un équipement dans le local TGBT que nous ne savons pas identifier. Celui-ci est raccordé grâce à des RJ11 (**Photos n° 57 et 58**).

*Photo n°57 – Equipement non identifié*

*Photo n°58 – Raccordé à des RJ11*

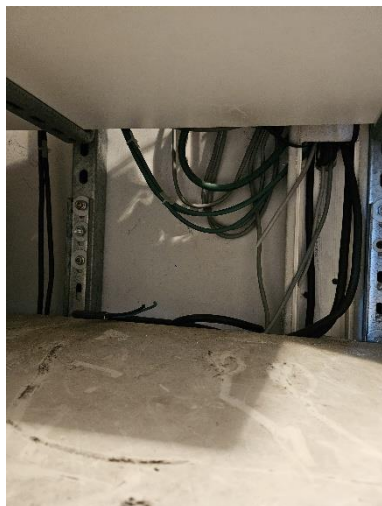
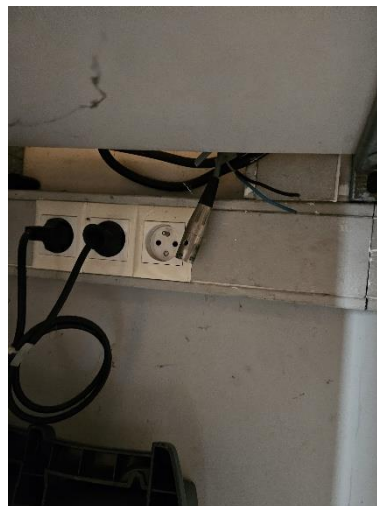
- Nous avons remarqué que des câbles CFO et CFA circulaient dans le local TGBT sans être raccordés à un équipement ou à un bornier pour être mis en sécurité (**Photos n° 59 et 60**).

*Photo n°59 – Câbles CFO/CFA non  
raccordés*

*Photo n°60 – Câbles CFO/CFA non  
raccordés*
