## Rapport de mission de repérage des matériaux et produits contenant de l'amiante avant réalisation de travaux dans un immeuble bâti

Numéro de rapport : C-DI78-2025-30-260373

| Informations du bien concerné | |
|---|---|
| Adresse | 10 Rue du Maréchal Joffre<br>78000 VERSAILLES |

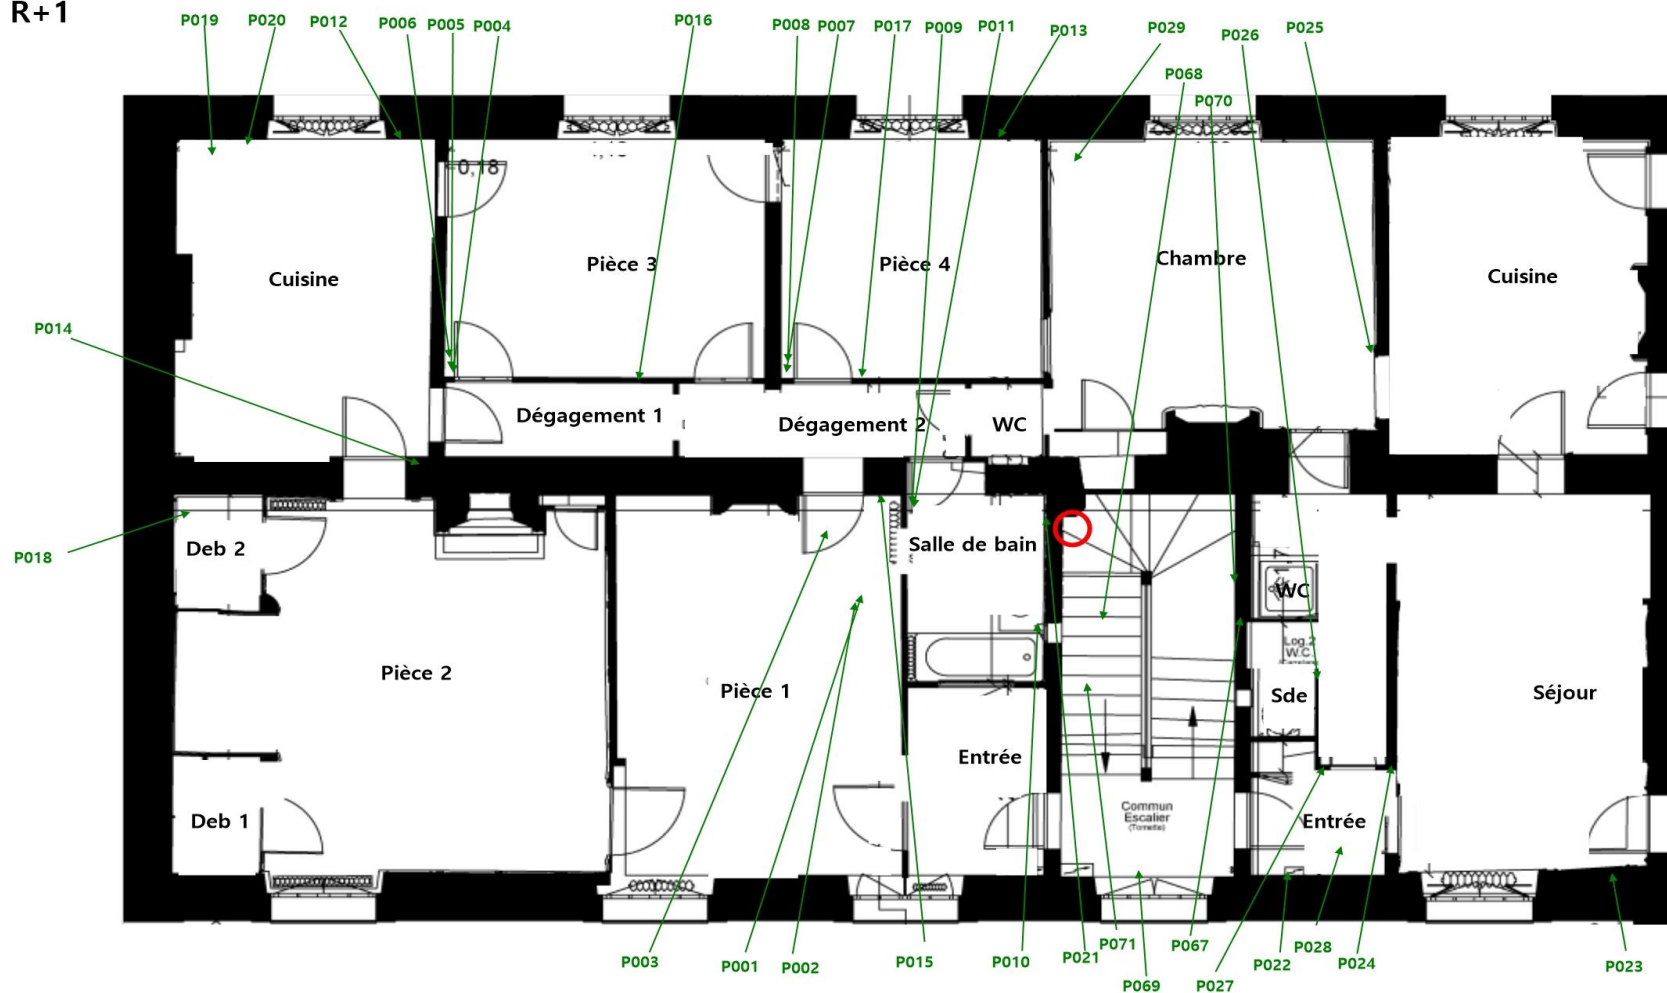
R+1

**ZPSO-042a**  
Conduit en fibres-ciment  
Présence d'amiante
