## RAPPORT DE CONSTAT DE L'ÉTAT PARASITAIRE DANS LES IMMEUBLES BÂTIS ET NON BÂTIS ET SUR LES OUVRAGES

Numéro de rapport : C-DI78-2025-30-260373  
Date du rapport : 10/04/2025  
Date de visite : 27/03/2025  
Durée du repérage : 01 h 00

| Informations du bien concerné | |
|---|---|
| Adresse | 10 Rue du Maréchal Joffre<br>78000 VERSAILLES |

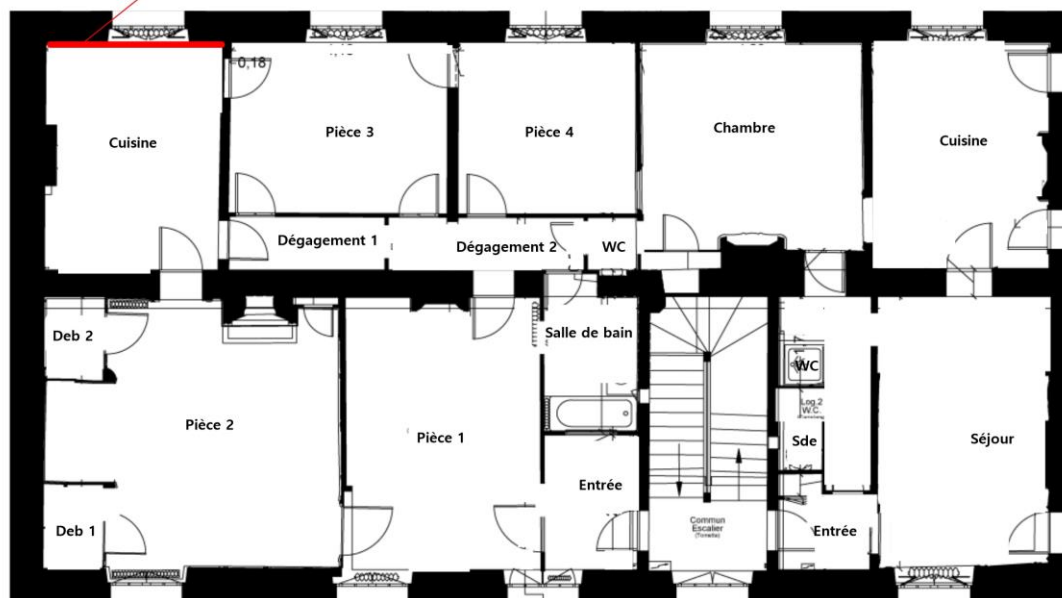
R+1

Analyse fongique positive  
Recherche d'insectes positive

Analyses positives

— OZONIUM DE COPRINELLUS  
CURCULIONIDAE SP ( CHARANÇON DU BOIS )

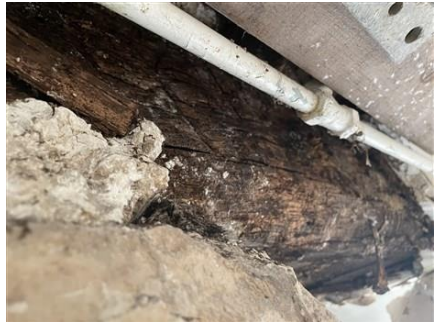
| Parties d'immeubles bâties ou non bâties visitées | Ouvrages, parties d'ouvrages et éléments examinés (2) | RÉSULTAT des constatations termites | RÉSULTAT des constatations des ILX* | RÉSULTAT des constatations des champignons lignivores | Photos |
|---|---|---|---|---|---|
| | Poutres (Bois) - Solive | Indice d'infestation de Type non spécifié: dégradation du bois, présence de trous de sortie (présence étendue) | - | Indice d'infestation de Type non spécifié: dégradation du bois, présence de pourriture fibreuse (dégradation(s) importante(s), présence étendue) | |

| Agents de dégradation | Traces observées | Localisation |
|---|---|---|
| Type non spécifié | dégradation du bois, présence de trous de sortie (présence étendue) | Bat Hardy - R+1 - Lgt 3 - Cuisine |

| Agents de dégradation | Traces observées | Localisation |
|---|---|---|
| Type non spécifié | dégradation du bois, présence de pourriture fibreuse (dégradation(s) importante(s), présence étendue) | Bat Hardy - R+1 - Lgt 3 - Cuisine |

| | <p><b>Photo n° PhTer001</b><br/><b>Localisation :</b> Bat Hardy - R+1 - Lgt 3 - Cuisine<br/><b>Ouvrage :</b> Poutres (Bois) - Solive<br/><b>Parasite :</b> Type non spécifié<br/><b>Indices :</b> dégradation du bois, présence de trous de sortie (présence étendue), dégradation du bois, présence de pourriture fibreuse (dégradation(s) importante(s), présence étendue)</p> |

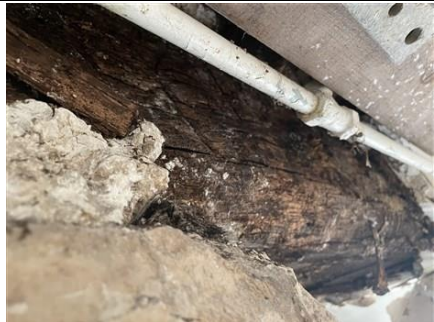
| | <p><b>Photo n° PhTer002</b><br/><b>Localisation :</b> Bat Hardy - R+1 - Lgt 3 - Cuisine<br/><b>Ouvrage :</b> Poutres (Bois) - Solive<br/><b>Parasite :</b> Type non spécifié<br/><b>Indices :</b> dégradation du bois, présence de trous de sortie (présence étendue), dégradation du bois, présence de pourriture fibreuse (dégradation(s) importante(s), présence étendue)</p> |

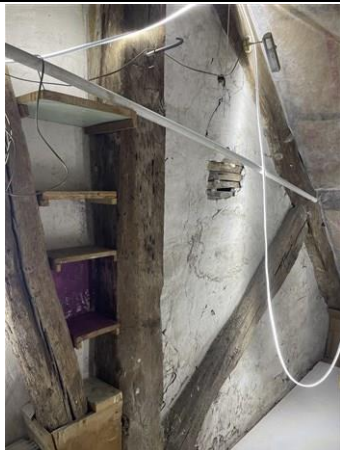
| | <p><b>Photo n° PhTer003</b><br/><b>Localisation :</b> Combles - Dégagement<br/><b>Ouvrage :</b> Poutres (Bois) - Charpente</p> |

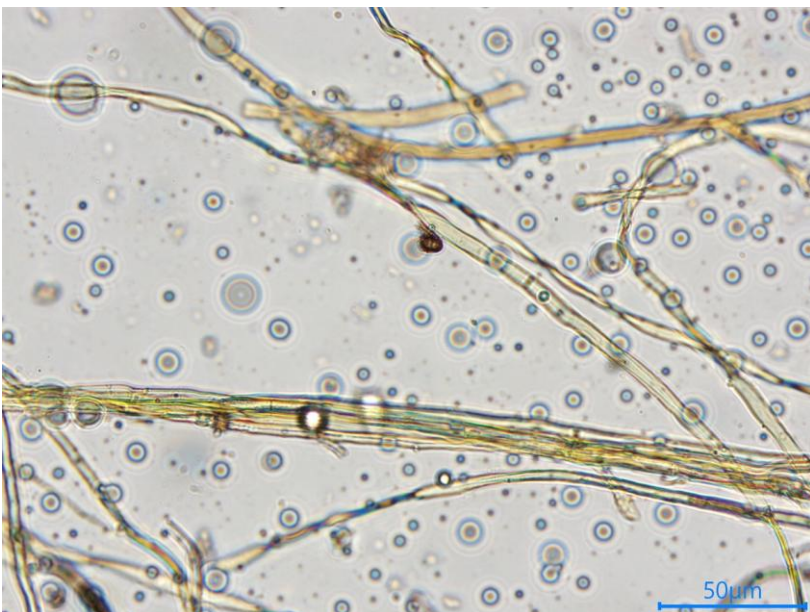
En observant l'échantillon D351125 sous le microscope, nous observons un enchevêtrement d'hyphes génératrices. Les filaments les plus gros ne sont pas constitués d'hyphes vasculaires mais d'un agglomérat d'hyphes génératrices cloisonnées et sans boucles. Nous observons une découpe grossière du bois en cubes, ce qui ne correspond pas au mycélium actuellement présent. Attention, il est possible qu'un Coniophora ou une Serpula ait provoqué ces dégâts sans être encore présents aujourd'hui sur ces pièces de bois.

**L'ensemble des éléments observés dans l'échantillon D351125 provenant de BTP DIAGNOSTICS GUYANCOURT nous permet de conclure à la présence d'OZONIUM DE COPRINELLUS.**

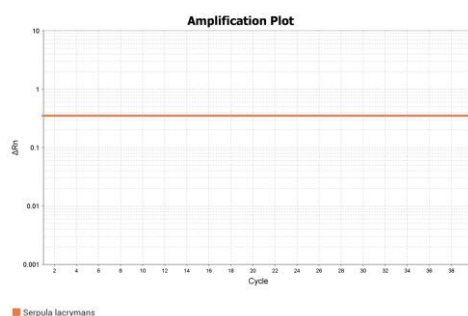
**Nous n'avons pas détecté d'ADN de mérule (*Serpula lacrymans*) dans l'échantillon.**

Courbe d'amplification indiquant l'absence d'ADN de *Serpula lacrymans* (mérule) dans l'échantillon D351125 reçu le 07/04/2025 par BTP DIAGNOSTICS GUYANCOURT

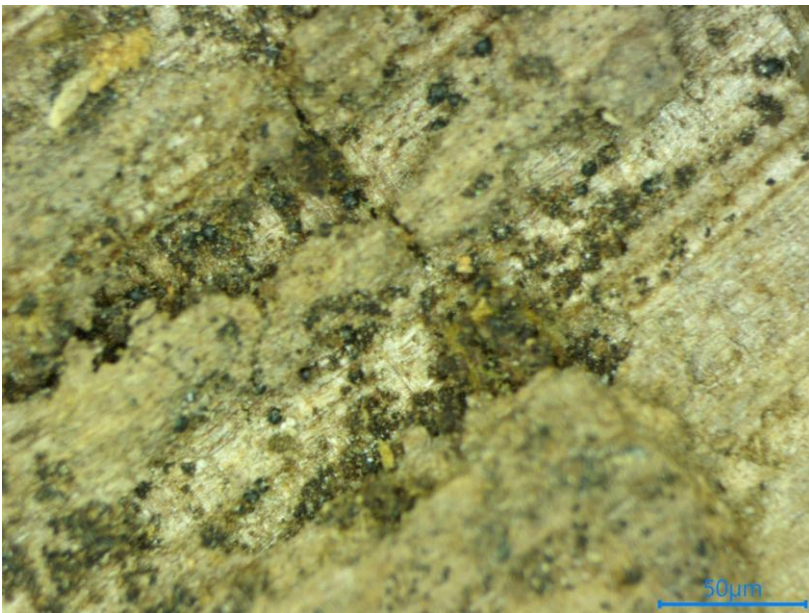
Après avoir examiné l'échantillon D352325, nous avons repéré une vermoulure hétérogène, fine et granuleuse de couleur claire. La surface du bois présente une multitude de trous ovales. Le diamètre de ces trous varie, allant de 1,1 mm à 1,8 mm. La pièce de bois montre également les restes d'une attaque fongique.

L'ensemble des éléments observés dans l'échantillon D352325 provenant de BTP DIAGNOSTICS GUYANCOURT et prélevé au 10 Rue Du Marechal Joffre à VERSAILLES nous permet de conclure à la présence de **CURCULIONIDAE SP**
