# Rapport de mission de repérage des matériaux et produits contenant de l'amiante avant démolition

BAT 032 et HANGAR  
DGA TA  
47 RUE ST JEAN  
31000 BALMA

**Date du rapport :** 16/04/2021

2104COCTO-2001N12L0000004-  
DGTA BALMA BAT 032

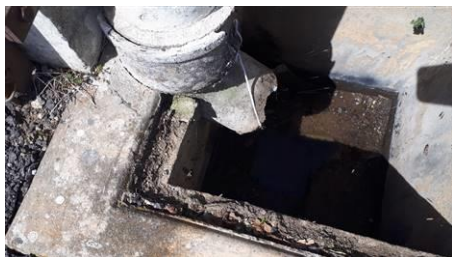
| N° Matériau | Localisation | Composant | | N° Prélèvement | Conclusion (justification) | Type de sondage | Quantité |
|---|---|---|---|---|---|---|---|
| ZPSO-001 | BAT32 EXT - FACADE | Conduit d'eaux pluviales | Coude en embase en fibre ciment | P001 | Présence d'amiante (Après analyse en laboratoire) | Fractionnement | 1 U |

Matériaux : ZPSO-001  
Prélèvement : P001  
Description : Coude en embase en fibre ciment  
Localisation : BAT32 EXT - FACADE  
Résultat : Présence d'amiante

| Fraction analysée | Technique analytique<br>(Méthode de préparation) | Nombre de<br>préparations | Date<br>d'analyse | Résultat / Variété d'amiante |
|---|---|---|---|---|
| Peinture avec poussières non<br>séparable + fibrociment gris avec<br>fibres visibles | MOLP | 2 | 14/04/2021 | Présence de fibres d'amiante / Chrysotile -<br>Crocidolite |

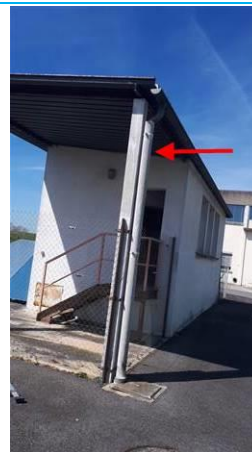
| N° Matériau | Localisation | Composant | | N° Prélèvement | Conclusion (justification) | Type de sondage | Quantité |
|---|---|---|---|---|---|---|---|
| ZPSO-002 | BAT32 EXT - FACADE | Conduit d'eaux pluviales | Conduit d'eaux pluviales en fibre ciment | P002 | Présence d'amiante (Après analyse en laboratoire) | Fractionnement | 3 ml |

Matériaux : ZPSO-002  
Prélèvement : P002  
Description : Conduit d'eaux pluviales en fibre ciment  
Localisation : BAT32 EXT - FACADE  
Résultat : Présence d'amiante

| Fraction analysée | Technique analytique<br>(Méthode de préparation) | Nombre de<br>préparations | Date<br>d'analyse | Résultat / Variété d'amiante |
|---|---|---|---|---|
| Peinture non séparable +<br>fibrociment gris avec fibres<br>visibles | MOLP | 2 | 14/04/2021 | Présence de fibres d'amiante / Chrysotile -<br>Crocidolite |

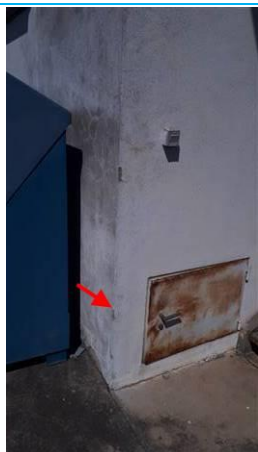
Matériaux : ZPSO-003  
Prélèvement : P003  
Description : Façade: Enduit extérieur  
Localisation : BAT32 EXT - FACADE  
Résultat : Absence d'amiante

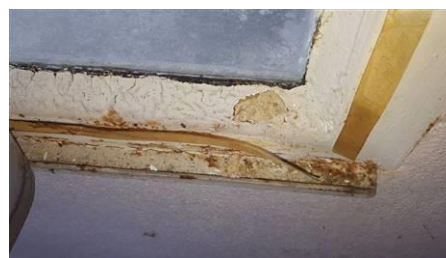
Matériaux : ZPSO-004  
Prélèvement : P004  
Description : fenêtre: mastic de vitrage  
Localisation : BAT32 R+1 - L2  
Résultat : Absence d'amiante

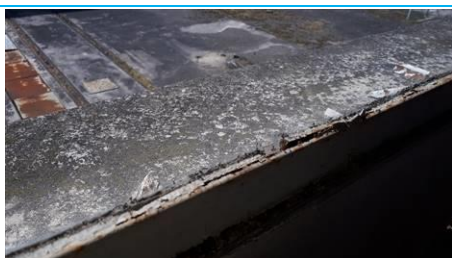
Matériaux : ZPSO-005  
Prélèvement : P005  
Description : Fenêtre: mastic de vitrage  
Localisation : BAT32 R+1 - L2  
Résultat : Absence d'amiante

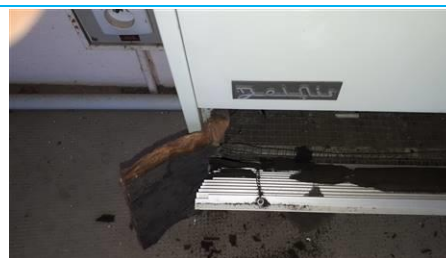
Matériaux : ZPSO-006  
Prélèvement : P006  
Description : ventilo-convecteur: Isolant thermique  
Localisation : BAT32 R+1 - L2  
Résultat : Absence d'amiante

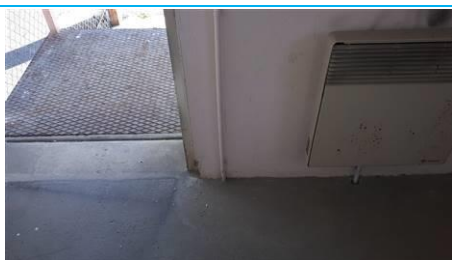
Matériaux : ZPSO-007  
 Prélèvement : P007  
 Description : Mur: Enduit ciment  
 Localisation : BAT32 R+1 - L2  
 Résultat : Absence d'amiante

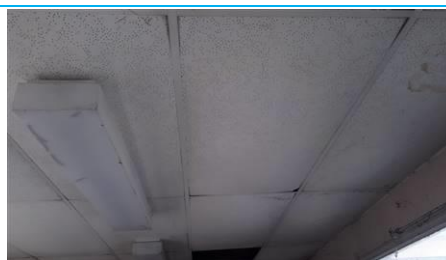
Matériaux : ZPSO-008  
 Prélèvement : P008  
 Description : Plaque de faux plafond  
 Localisation : BAT32 R+1 - L2  
 Résultat : Absence d'amiante

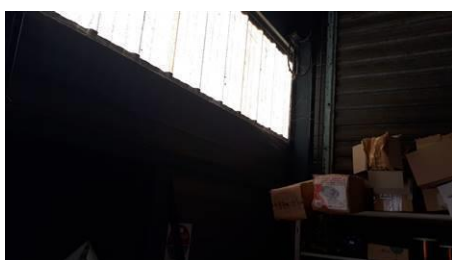
Matériaux : ZPSO-009  
 Prélèvement : P009  
 Description : Poteau: Peinture bleu  
 Localisation : HANGAR RDC - L3  
 Résultat : Absence d'amiante

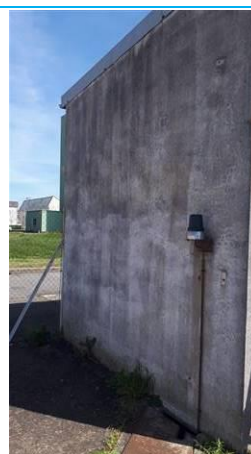
Matériaux : ZPSO-010  
 Prélèvement : P010  
 Description : Façade: Enduit extérieur  
 Localisation : BAT32 EXT - FACADE  
 Résultat : Absence d'amiante
