CHÂTEAU DE PIERREFONDS

**Restauration du clos et du couvert de l'aile des Invités**

**DIAGNOSTIC**

Avril 2025

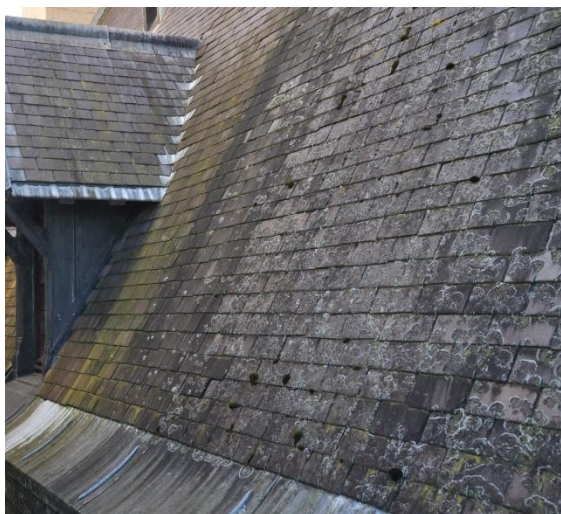
Les couvertures en ardoises de Fumay sont malheureusement en grande partie à bout d'usage ; la plupart des ardoises sont lacunaires ou fracturées, entraînant des infiltrations dans les combles. Les crochets en cuivre sont tous très usés mais les liteaux métalliques apparaissent en bon état malgré leur corrosion superficielle ; certains d'entre eux sont décrochés ou déformés. Les couvertures des chemins de ronde montrent des signes d'infiltrations en sous-face des courtines et de la tour Josué. Plusieurs ardoises posées au clou ont glissé de la couverture de la tour Godefroi de Bouillon ; l'étanchéité n'est plus garantie.

Couverture en ardoises de Fumay à bout d'usage : ardoises lacunaires et fracturées

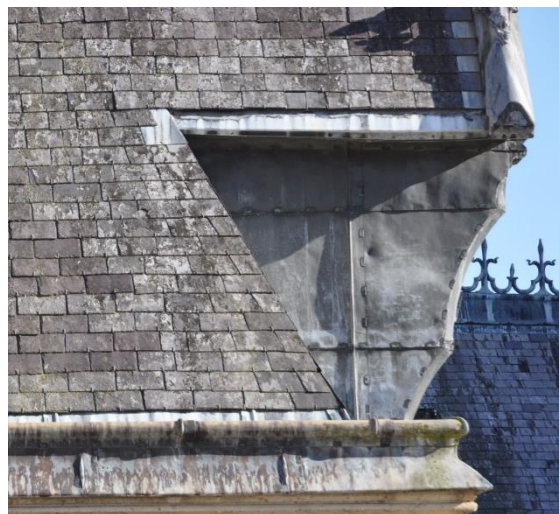
Habillage en plomb du pavillon du beffroi déformé et déchiré

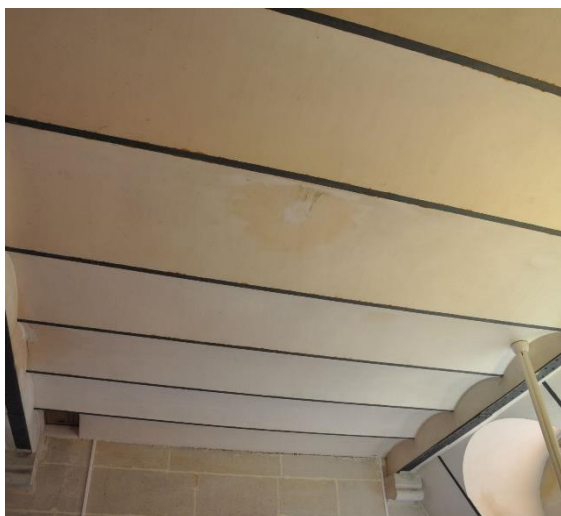
Des infiltrations de toitures sont visibles principalement sous le versant Nord.

Infiltrations dans les combles de l'aile des Invités : auréoles sur les plafonds en plâtre

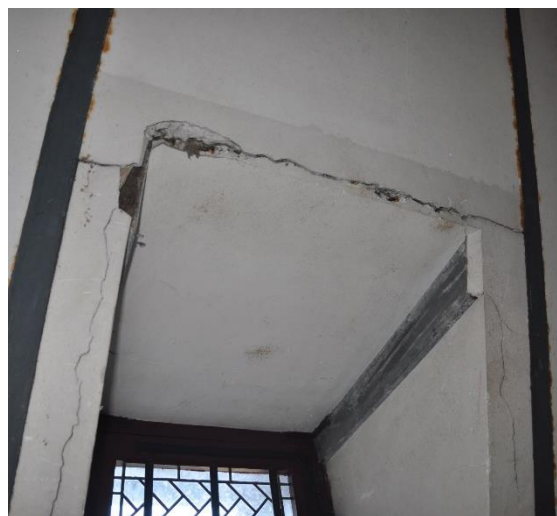
La dilatation de la charpente métallique et sa prise au vent entraînent des fissurations des sous-pentes habillées en plâtre au droit des fermes et des lucarnes.

Les sous-pentes habillées en plâtre présentent des fissurations dues à la dilatation de la charpente.

Fissuration de la sous-pente en plâtre entraînée par la dilatation de la charpente et les infiltrations

Les sous-pentes en plâtre seront restaurées en place avec leurs graffitis anciens. Les fissures seront remaillées en recherche avec un mortier de restauration plâtre et chaux.

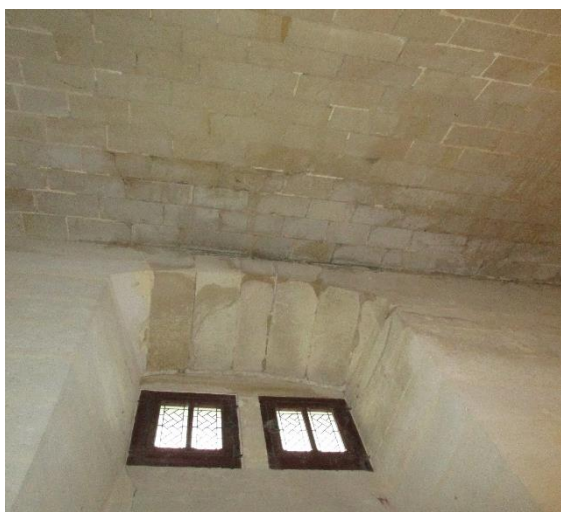
Infiltrations sous le chemin de ronde couvert Nord (côté ville)

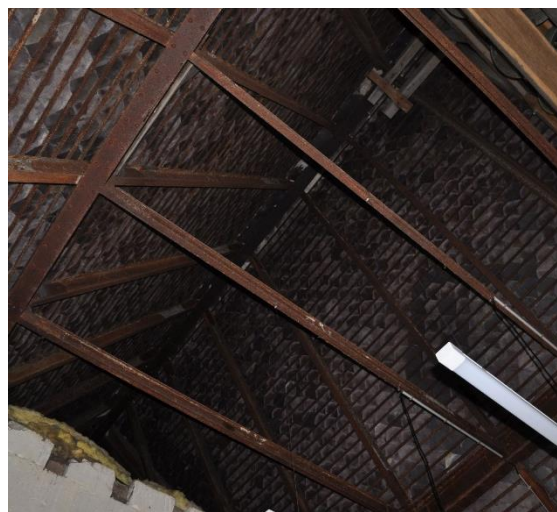
Tout comme la charpente de l'aile des Preuses, elle ne semble pas présenter de pathologie majeure. Des boulons sont lacunaires sur certains assemblages. On observe une corrosion superficielle de l'ensemble des pièces métalliques. La peinture de protection au minium est écaillée et très lacunaire : les combles ainsi que les revers d'habillages en plâtre sont très certainement contaminés au plomb.

Oxydation généralisée de la charpente métallique

L'ensemble sera encapsulé et passivé avec un primaire de type Rustbond NG FC. Les fers seront protégés avec une peinture époxy haute résistance de type Carboguard 890LT, appliquée en deux passes minimum. La couleur sera celle du minium d'origine : RAL 2009 Orange signalisation.

Les assemblages seront révisés par resserrage sur parties ouvertes, par greffes sur les parties dégradées, par refixation de faux-rivets et de boulons manquants.

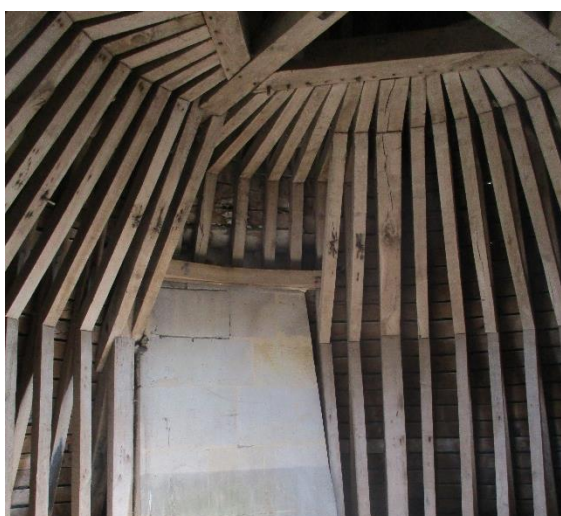
La charpente en chêne de la tour Godefroi de Bouillon présente des infiltrations, notamment autour de la souche de cheminée et au droit des lucarnes. Certains bois présentent des traces noires et deviennent pourrissant, notamment sous les appuis de baies. Des pathologies similaires sont visibles sur les voliges et les sablières des chemins de ronde couverts.

Infiltrations dans la charpente en chêne de la tour Godefroi de Bouillon

La charpente en chêne de la tour Godefroi de Bouillon sera restaurée en place. Des greffes et des remplacements de bois neufs seront prévus pour les chevêtres de cheminées, besaces, pannes sablières, têtes de poinçon et de chevrons particulièrement exposés aux infiltrations.

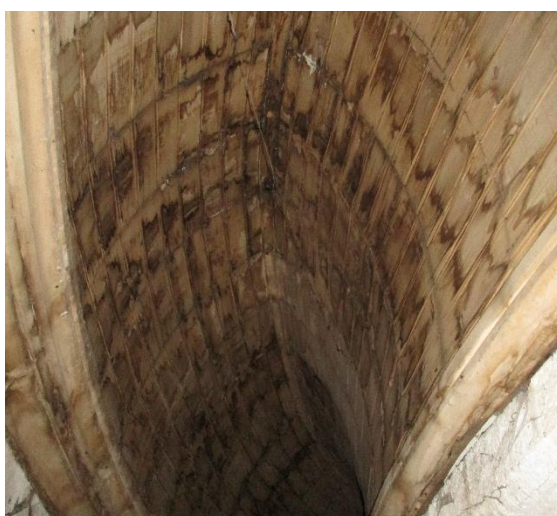
Infiltrations sous le chemin de ronde couvert de la tour Godefroi de Bouillon

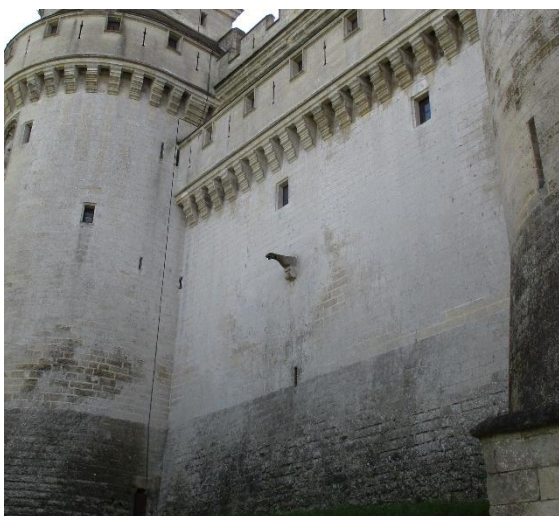
Les chemins de ronde sont colonisés par les lichens et les mousses. Des coulures sont observées en-dessous de toutes les archères des courtines, des tours Godefroi de Bouillon et Josué. Deux gargouilles sont visibles en façade et présentent des traces d'infiltration.

Ruissellement et infiltrations des EP sur la courtine Nord, au droit de la gargouille d'évacuation

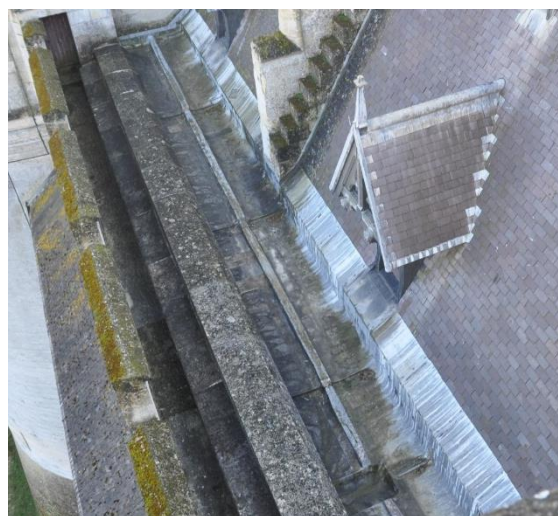
Colonisation des chemins de ronde, pignons et merlons par les mousses et les algues

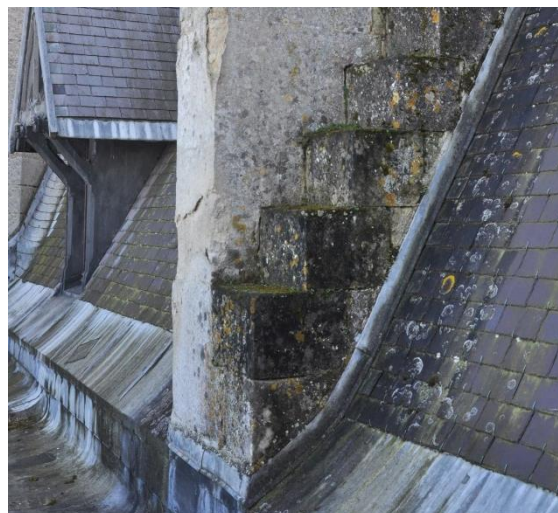
Dégradation des pierres du pignons Est à redents (versant Nord)

La souche de cheminée du pignon Est sera démontée et remontée ; les pierres fracturées seront remplacées et les échelons en fer seront purgés. Les pierres altérées en profondeur sur les redents seront remplacées en tiroir.

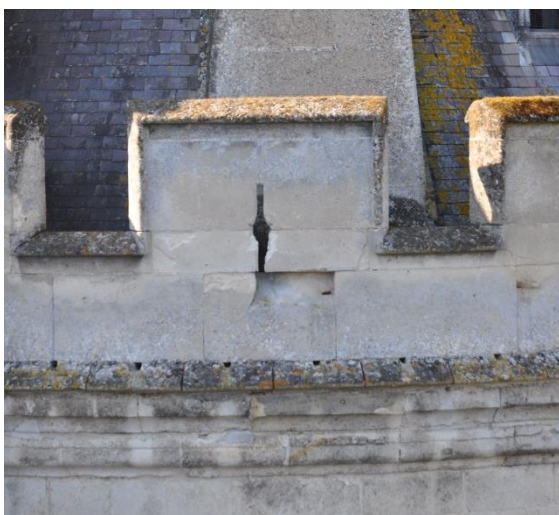
Les pierres des chemins de ronde sont plus fortement dégradées : les altérations concernent les archères, les merlons et la corniche au-dessous. Les pierres souffrent de pulvérulences et de desquamations profondes. Un filet de protection a été installé derrière la tourelle d'escalier de la tour Godefroi de Bouillon pour contenir les chutes sur la couverture.

Archères affectées par la pulvérisation et les épaufures sur la courtine Nord, la tour Godefroi de Bouillon et la tour Josué

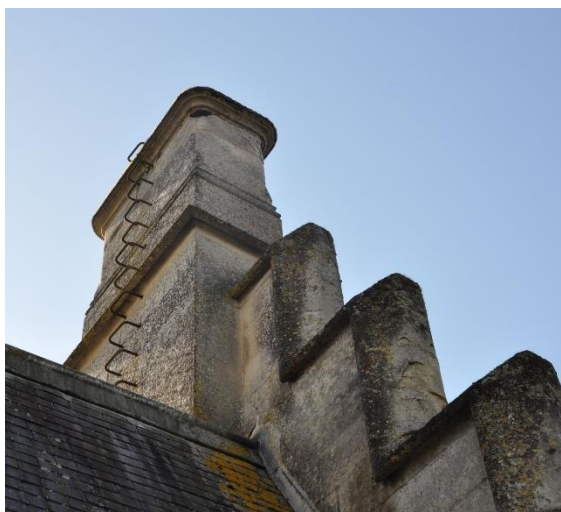
Les cheminées en pierre des tours Josué et Godefroi de Bouillon sont fortement altérées ; leurs assises sont fracturées au droit des échelons en fer oxydés.

Échelons métalliques oxydés fracturant les assises en pierre sur le pignon Est

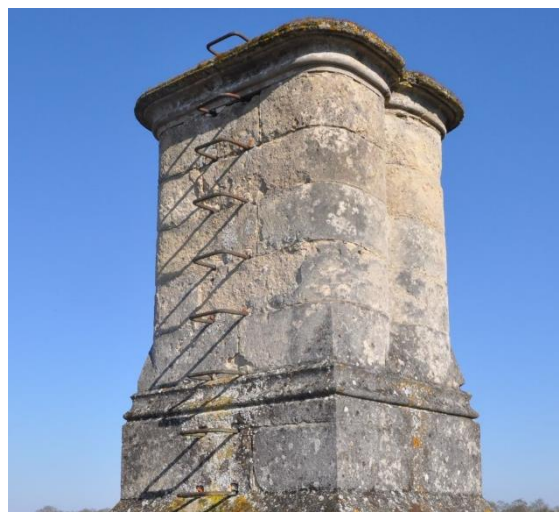
Les pierres sont très dégradées en partie supérieure de nombreuses souches : sur la plus haute de la tour Josué, sur celles de la tour Godefroi de Bouillon et du pignon Est. Une souche de la tour Godefroi de Bouillon a conservé son mitron en tôle très oxydé et déformé. Les grillages de boisseaux au sommet des autres souches sont tous très oxydés et déformés.

Assises supérieures dégradées sur la grande souche de cheminée de la tour Josué

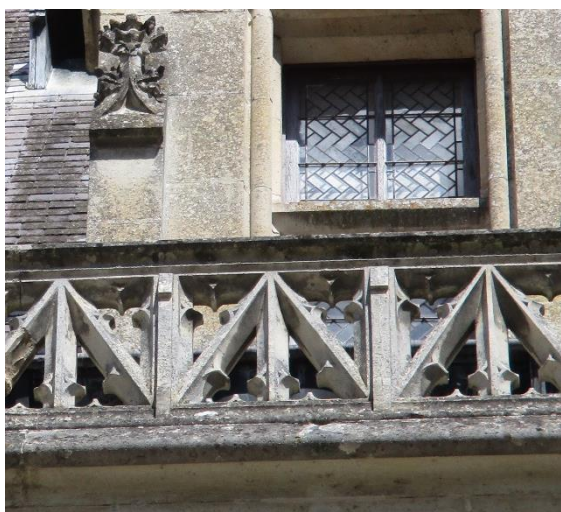
Les éléments sculptés et moulurés des parapets sont altérés : des pulvérulences profondes sont observées avec perte de matière ; certaines pierres sont fissurées et localement éclatées sous l'action du gel.

Dégradation des éléments sculptés et de la corniche du parapet côté cour

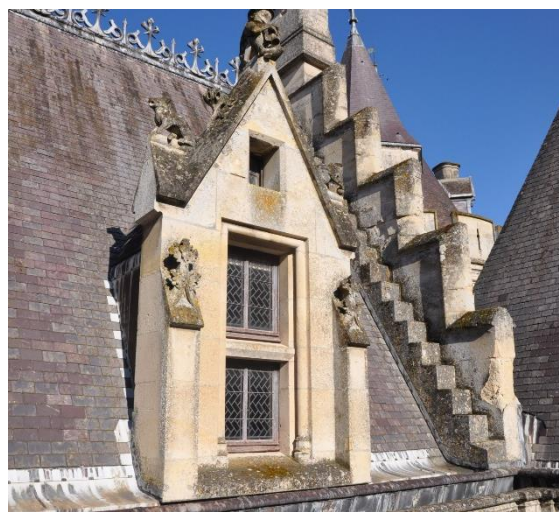
Colonisation des pignons de lucarnes et altération des parties hautes

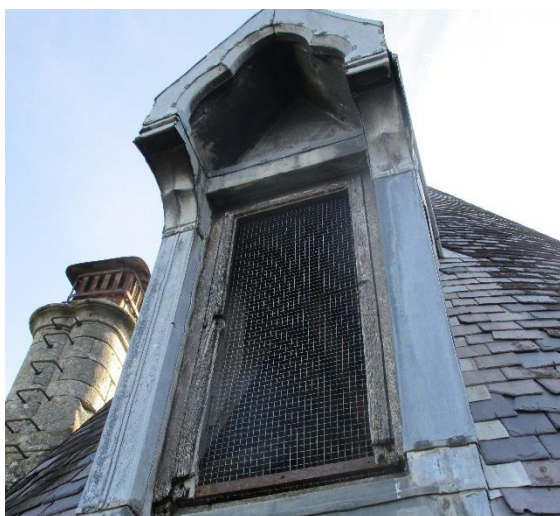
Les appuis des bâtis et des ouvrants ont été particulièrement exposés aux infiltrations et sont devenus pourrissant pour la plupart.

Châssis de lucarne pourrissant sur la tour  
Godefroi de Bouillon

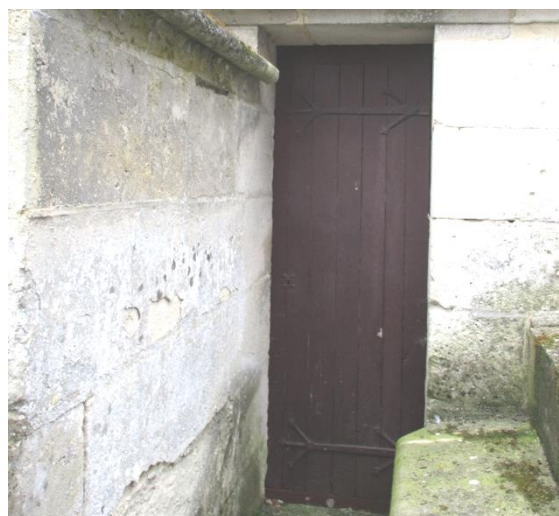
Les sept portes à planches donnant sur les chemins de ronde extérieurs sont dégradées. Leur peinture s'est estompée ; certaines planches sont dégradées en partie basse en raison de l'absence de jet d'eau. La porte d'accès à la terrasse de la tour Josué est dépourvue de système de fermeture (serrure ou loquet).

Altération des pieds de portes des chemins de  
ronde par l'humidité

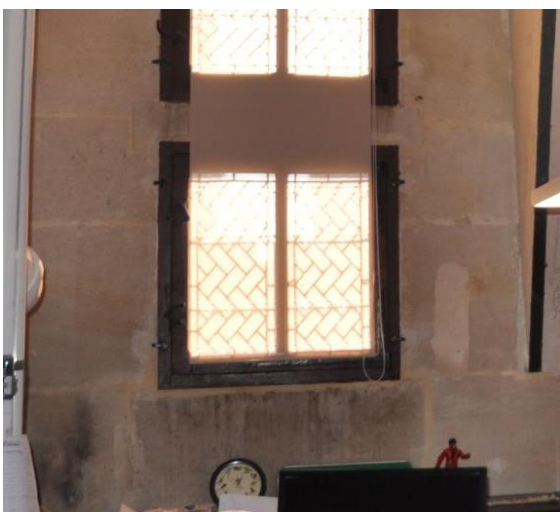
L'habillage en plomb des lucarnes et des outeaux présente les mêmes altérations ; les plombs déchirés entraînent des infiltrations sous les appuis de baies et en pieds de poteaux.

Infiltrations produisant des coulures au droit  
des appuis de lucarnes

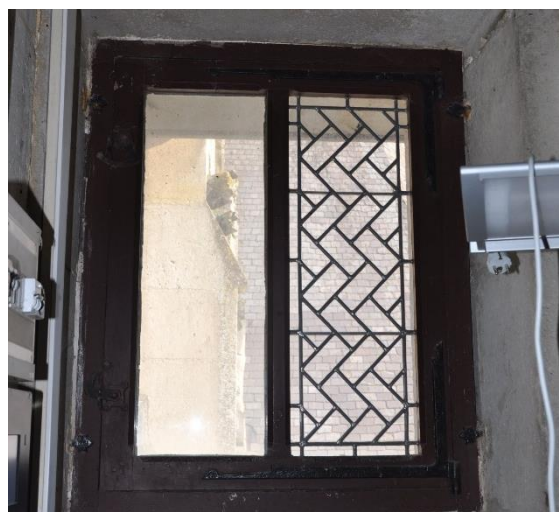
Remplacement de panneaux de vitraux par  
un vitrage simple sur le pavillon du beffroi

Les vitraux seront nettoyés à l'éthanol dilué et à l'eau déminéralisée après essais en atelier. Les verres lacunaires ou fissurés seront remplacés à l'identique ; les panneaux déformés recevront un nouveau sertissage en plomb. Les vergettes oxydées seront remplacées à l'identique.

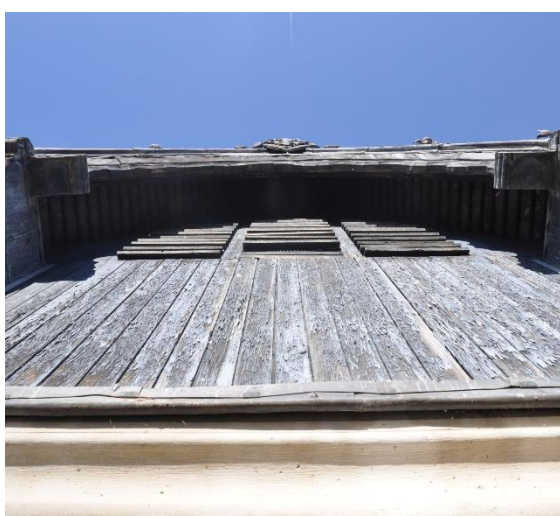
Bardage et abat-sons en bois dégradés sur le  
pavillon du beffroi

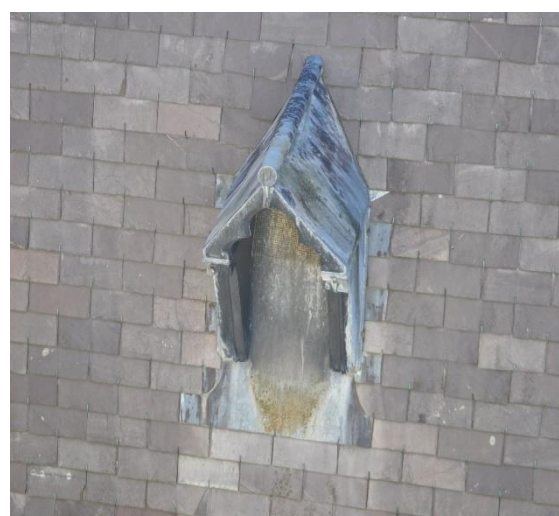
Habillage en plomb des outeaux à bout  
d'usage
