# RAPPORT DIAGNOSTIC AMIANTE AVANT TRAVAUX (DAAT)

## BATIMENT METEO FRANCE

Localisation	<b>CENTRE METEOROLOGIQUE D'AJACCIO</b> Aéroport Napoléon Bonaparte AJACCIO	Fait à Ajaccio le 29/09/2025 Rapport n° EM049
	Demandeur	<b>METEO FRANCE</b> Direction Inter Régionale Centre Est 2 bd du Château-Double 13 090 AIX EN PROVENCE	Date de la visite : 09/09/2025

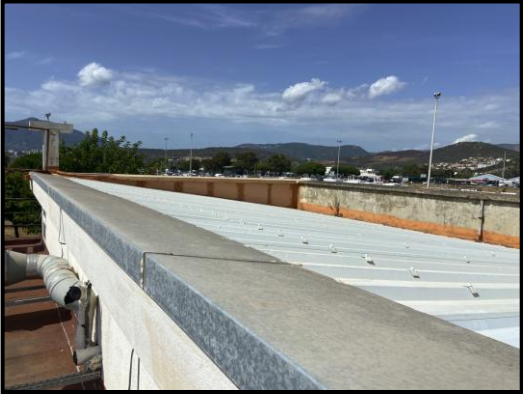
Zone 2 Toit garage	Bac acier Acrotères béton avec couverture zinc Canalisation amiante ciment diamètre 50

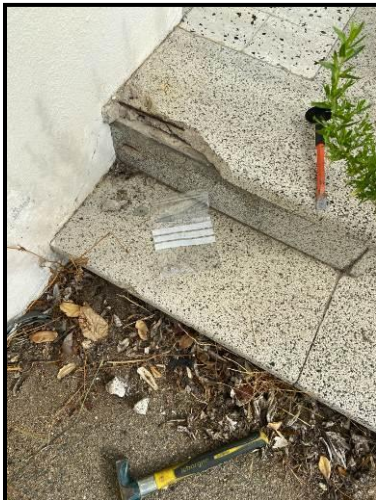
#### **Prélèvement n° 4**

Enduit ciment

**Absence d'amiante**

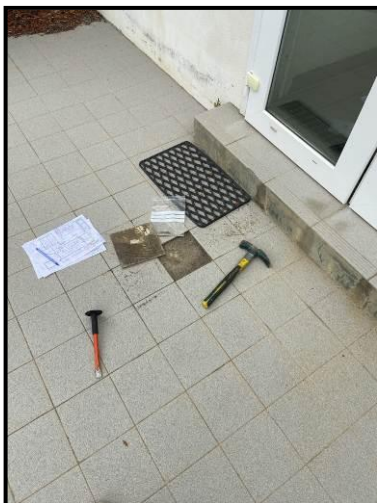
#### **Prélèvement n° 5**

Granito

**Absence d'amiante**

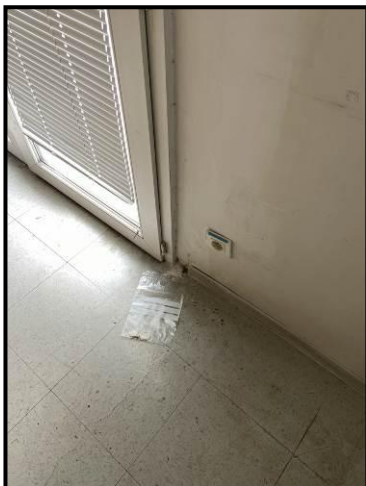
#### **Prélèvement n° 10**

Colle polyuréthane

**Absence d'amiante**

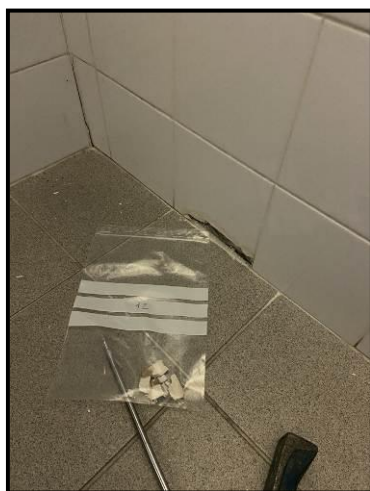
#### **Prélèvement n° 11**

Plinthes PVC + colle

**Absence d'amiante**

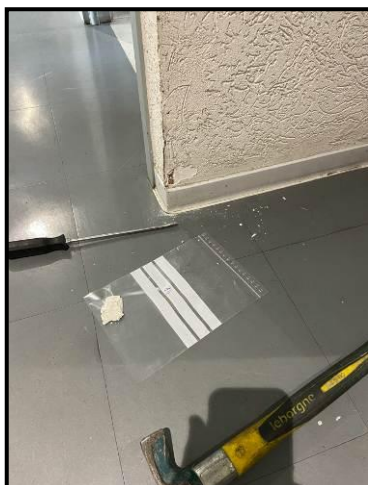
#### **Prélèvement n° 13**

Colle faïence

**Absence d'amiante**

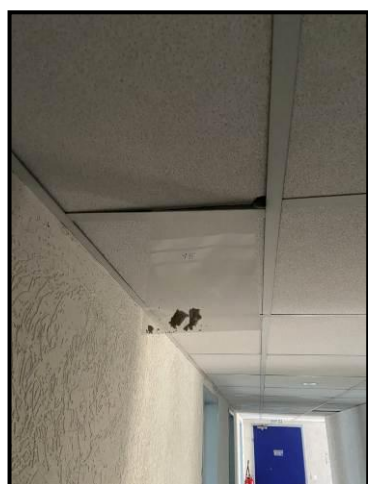
#### **Prélèvement n° 14**

Papier peint

**Absence d'amiante**

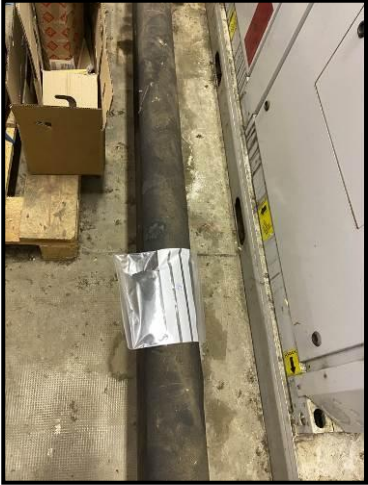
<p><b>Prélèvement n° 16</b></p> <p>Colle carrelage</p> <p>Réf : BL202509210-16</p> <p><b>Absence d'amiante</b></p>

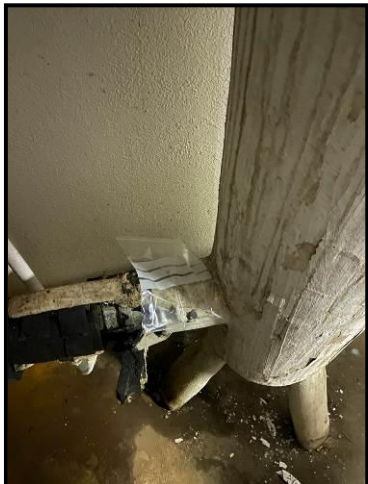
<p><b>Prélèvement n° 17</b></p> <p>Calorifuge CTA</p> <p>Réf : BL202509210-17</p> <p><b>Absence d'amiante</b></p>

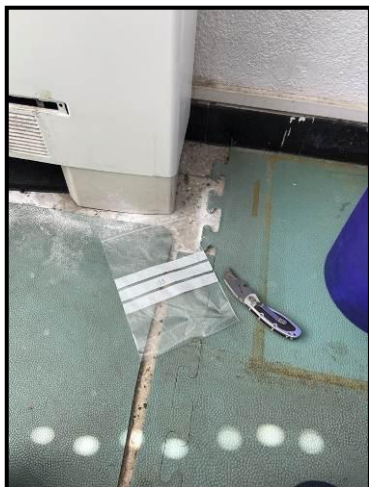
<p><b>Prélèvement n° 18</b></p> <p>Calorifuge circulateur d'eau</p> <p>Réf : BL202509210-18</p> <p><b>Absence d'amiante</b></p>

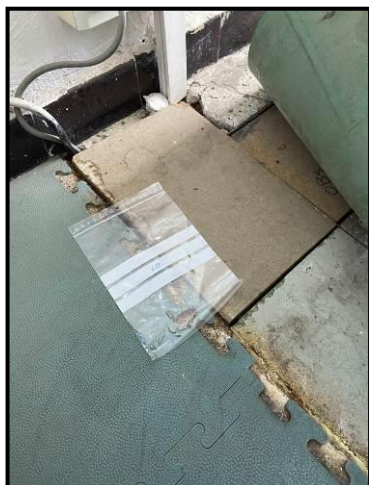
#### **Prélèvement n° 19**

Sol plastique

**Absence d'amiante**

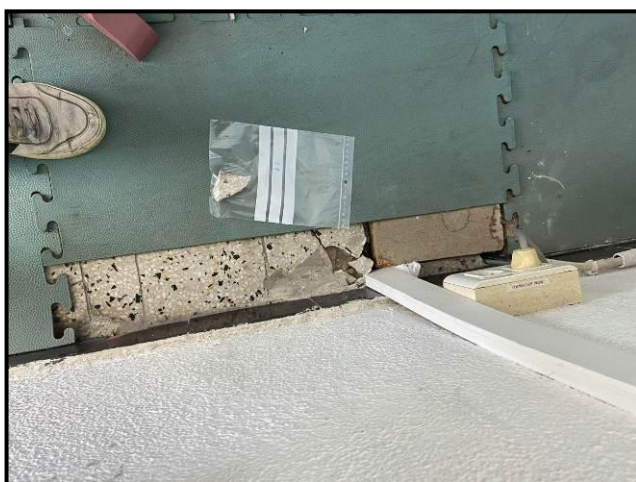
#### **Prélèvement n° 20**

Dalle fibre bois sur caniveau

**Absence d'amiante**

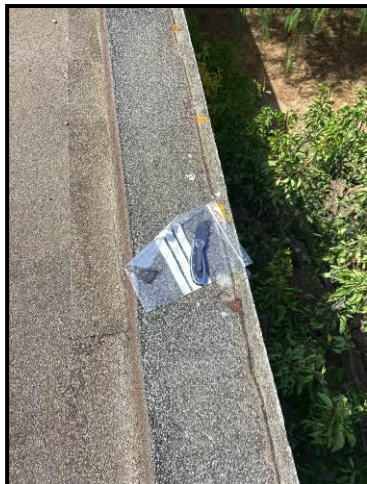
#### **Prélèvement n° 22**

Etanchéité + Alu

**Absence d'amiante**

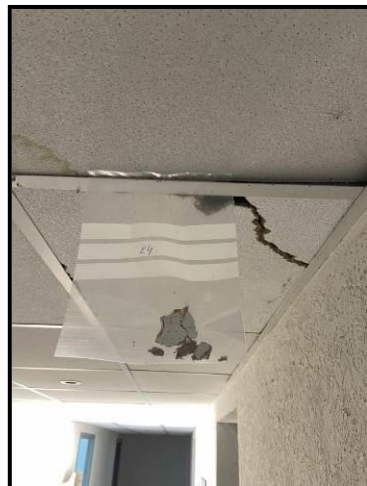
#### **Prélèvement n° 23**

Etanchéité

**Absence d'amiante**

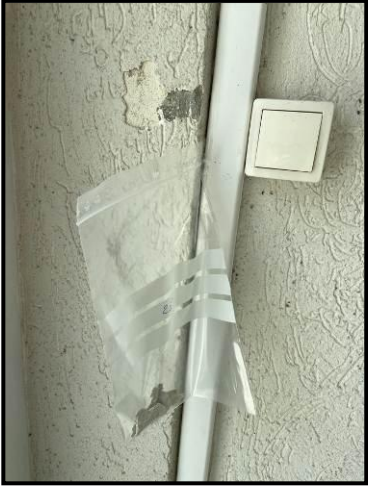
<p><b>Prélèvement n° 25</b></p> <p>Faïence</p> <p>Réf : BL202509210-25</p> <p><b>Absence d'amiante</b></p>

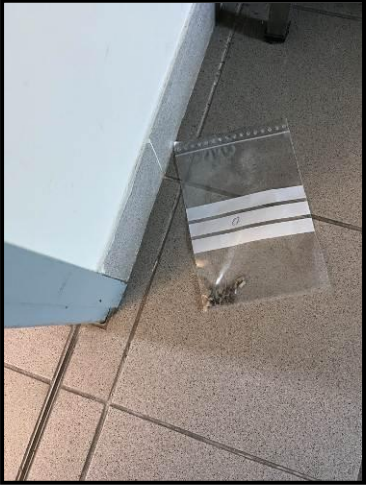
<p><b>Prélèvement n° 26</b></p> <p>Revêtement mural plastifié</p> <p>Réf : BL202509210-26</p> <p><b>Absence d'amiante</b></p>

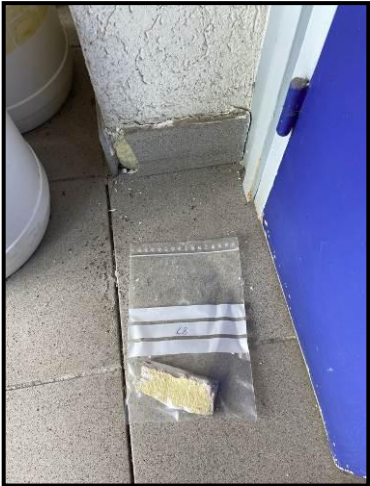
<p><b>Prélèvement n° 27</b></p> <p>Joint de carrelage</p> <p>Réf : BL202509210-27</p> <p><b>Absence d'amiante</b></p>

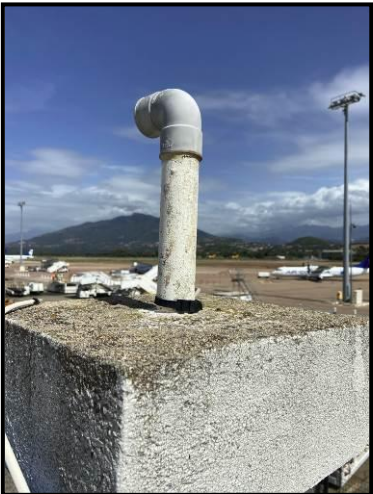
<p>Tuyau fibrociment</p> <p><b>Forte probabilité de présence d'amiante</b></p>
