**INSPECTION DETAILLEE  
PERIODIQUE**

Buse métallique - RN70 PR24+122

**DIR CENTRE EST**

Date de l'inspection : 24/02/2009

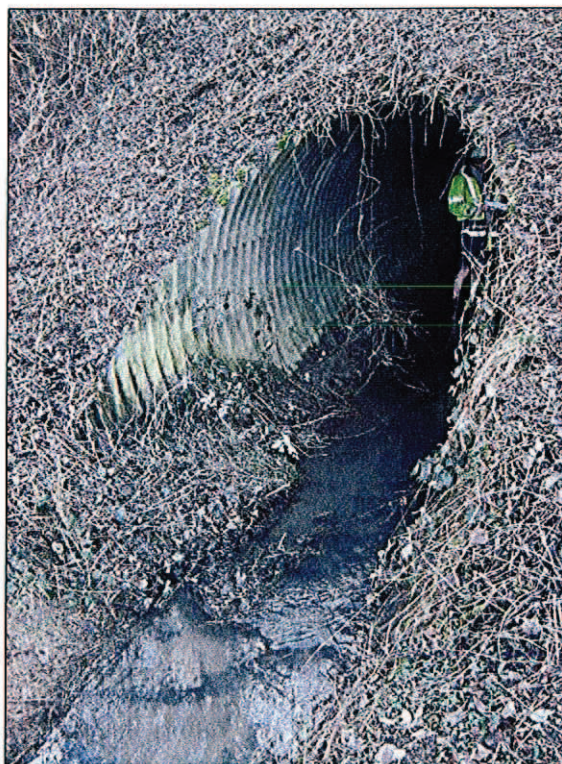
**Photo N° 1 : Vue de l'extrémité Ouest**

Aucun ouvrage d'extrémité n'est présent (**photo n°1**).

Il est à noter que deux souches d'arbres sont présentes sur le talus côté Sud.

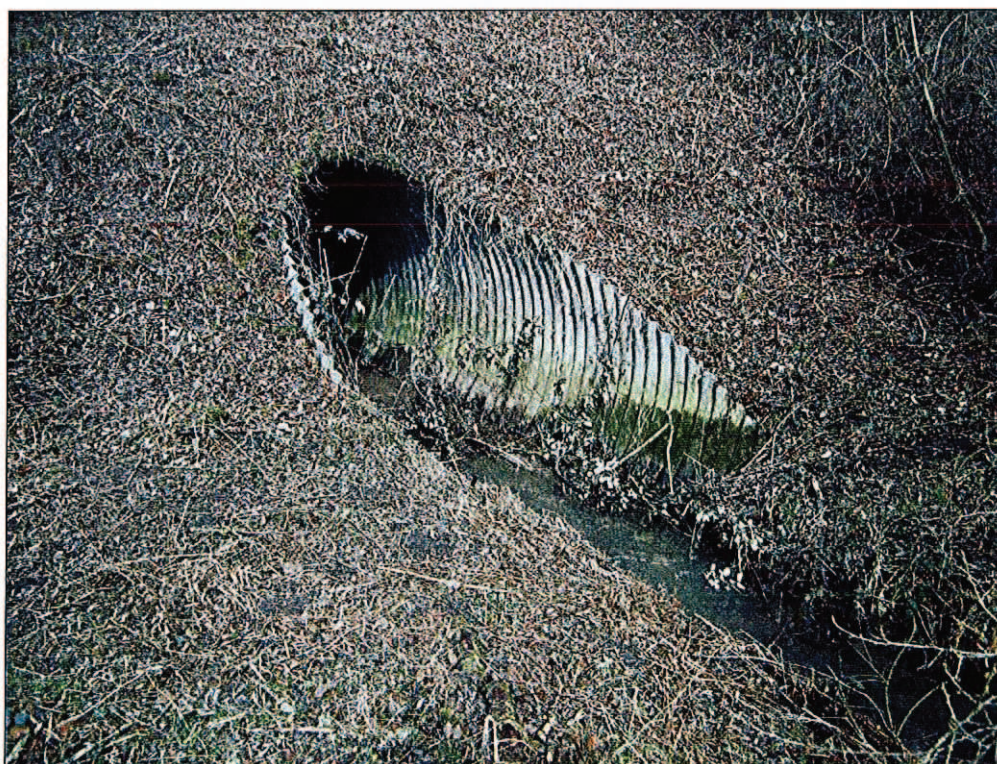
**Photo N° 2 : Vue de l'extrémité Est**

Aucun désordre n'est observé (**photos n°2 et 3**).

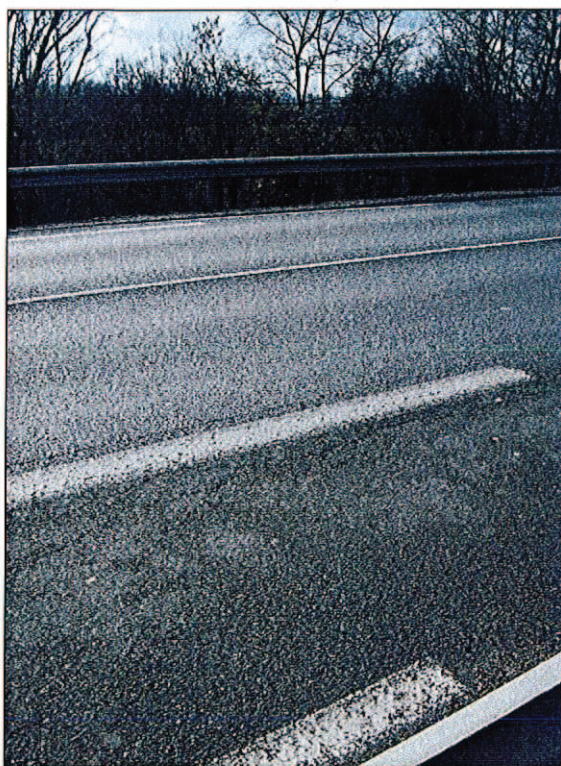
L'enrobé de la chaussée de la RN70 est dans un bon état général.

Photo N° 5 : Vue de la chaussée de la RN70 au droit de l'ouvrage

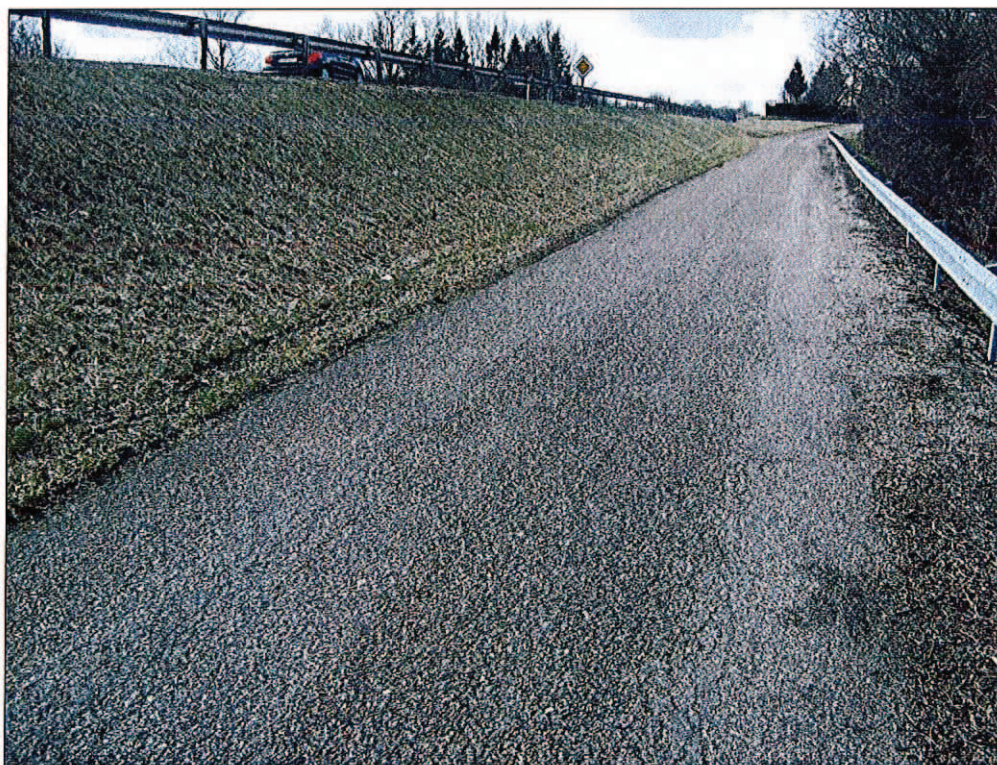
L'enrobé de la voie communale présente un léger faïençage.

Le talus situé entre la RN70 et la voie communale est correctement entretenu (**photo n°6**).

Photo N°6 : Vue de la voie communale au droit de l'ouvrage

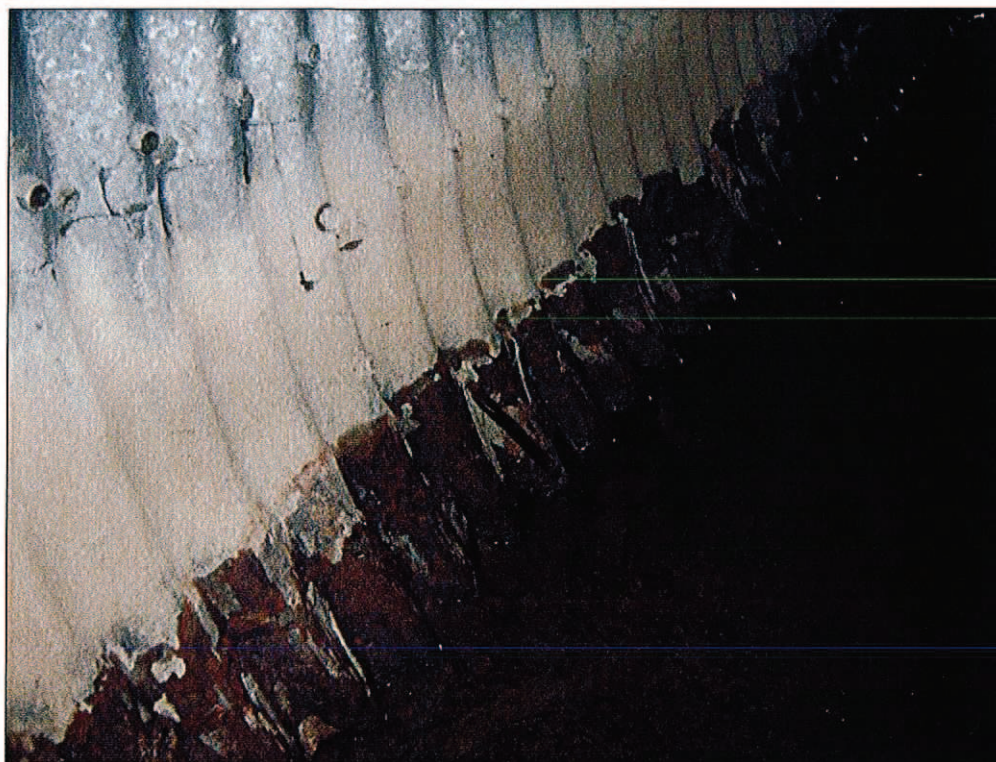
- Une corrosion générale des plaques (**photo n°7**),
- Nombreuses zones de corrosion foisonnante et de perforation des plaques (**photo n°8**),
- Un dépôt important de sable, de hauteur moyenne 30 cm, sur toute la longueur de l'ouvrage (**photo n°9**, côté Est),
- La présence de dépôts végétaux en extrémité Ouest (**photo n°10**).

Le principal désordre de la structure concerne le radier, où une corrosion générale des plaques est observée, ainsi que de nombreuses zones de perforation des tôles. Les phénomènes en cause sont la corrosion par aération différentielle (dans les zones de marnage) et la corrosion par abrasion (action mécanique de l'eau chargée en gravats). L'évolution de ces désordres peut conduire à court ou moyen terme à une perte de la résistance mécanique de la structure et notamment à une déchirure en radier. La mise en place d'un radier de protection est à prévoir.

Photo N°7 : Oxydation générale des plaques de radier

- Mise en place d'un radier de protection en béton armé,
- Vérification du serrage des boulons dans la zone d'infiltrations, côté Ouest.

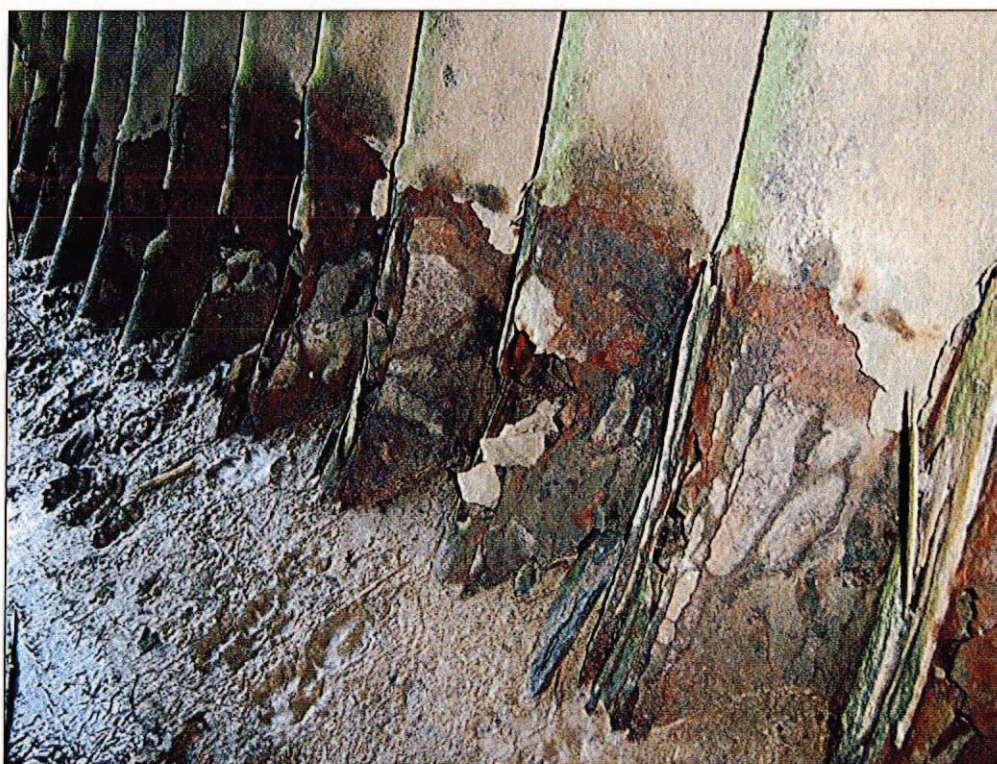
La note de 2E est attribuée à l'ouvrage en raison des nombreuses zones de perforation des tôles du radier pouvant conduire à une perte de résistance mécanique de la structure.

Photo N°8 : Zone de perforation d'une plaque de radier

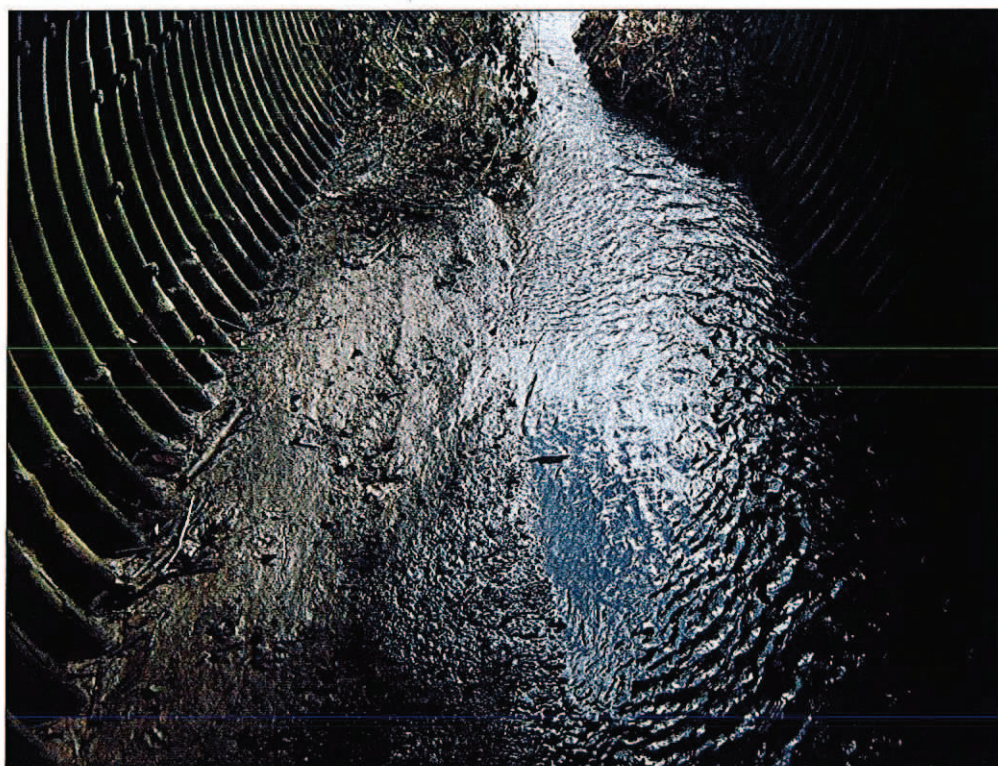
Il est à noter qu'un épais dépôt sableux (hauteur 30 cm) est présent sur toute la longueur de l'ouvrage.

Photo N°9 : Dépôt sableux de hauteur moyenne 30 cm dans le radier

- Nettoyage de l'intérieur de la buse,
- Entretien régulier de la végétation sur les talus.

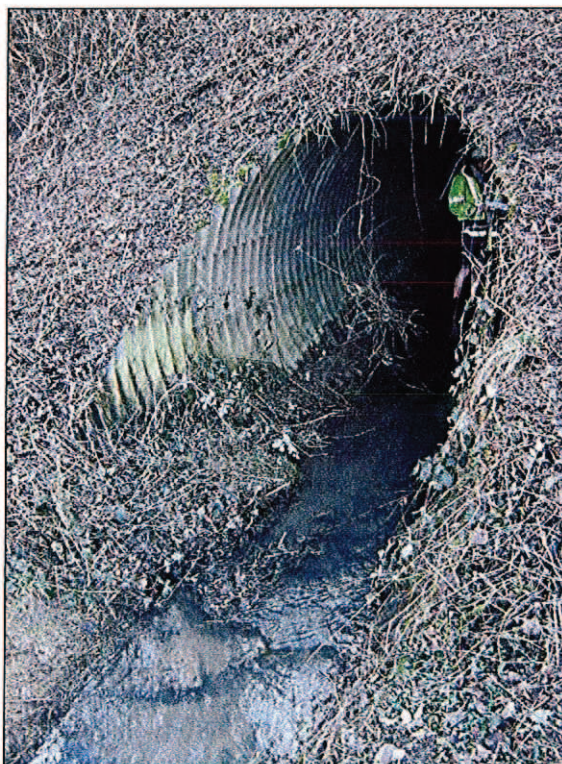
Photo N°10 : Dépôts végétaux dans le radier en extrémité Ouest

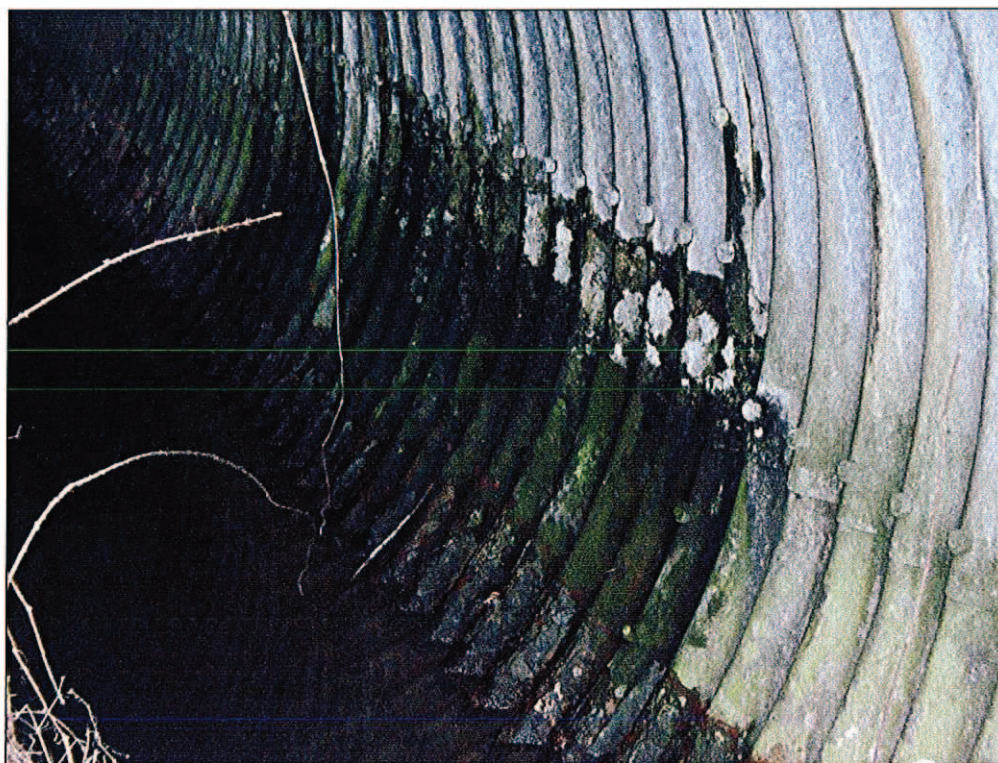
- La présence d'une zone d'infiltrations entre les plaques de radier et les plaques latérales, en extrémité Ouest, sur environ 5 m (**photo n°11**),
- La déformation latérale de la buse, avec un phénomène d'écrasement au niveau des liaisons plaques de sommet – plaques latérales Nord , sur 30 m côté Est (**photo n°4**).

Photo N°11 : Zone d'infiltrations en extrémité Ouest
