## DOSSIER DE DIAGNOSTICS TECHNIQUES

**Référence : 49428 - 5 RUE PARME R+3 PLAFONDS**

Bien : Plafonds R+3  
Adresse : Dossier N° 498775  
 5 rue de Parme  
 75009 PARIS  
Numéro de lot : NC  
Référence Cadastre : NC

## Rapport de mission de repérage des matériaux et produits contenant de l'amiante avant réalisation de travaux

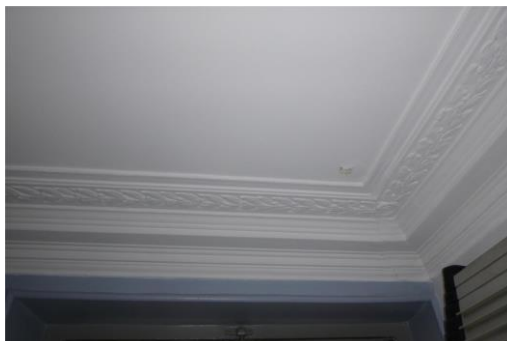
### PRELEVEMENT : P001

| Nom du client | Numéro de dossier | Pièce ou local |
|---|---|---|
| PREFECTURE DE POLICE - PALAIS | 49428 - 5 RUE PARME R+3 PLAFONDS | 3ème - Bureau DSPAP 306 |
| Peinture+toile+plâtre | 29/09/2022 | LEFLOND Stéphane |
| Plafond - Plafond | | |
| Absence d'amiante | | |

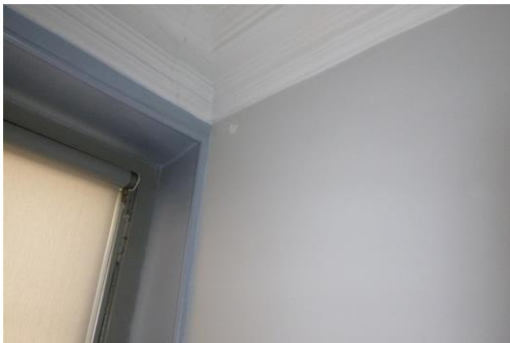
| PRELEVEMENT : P002 | | |

| PRELEVEMENT : P002 | | |
|---|---|---|
| PREFECTURE DE POLICE - PALAIS | 49428 - 5 RUE PARME R+3 PLAFONDS | 3ème - Bureau DSPAP 306 |
| Peinture+toile+plâtre | 29/09/2022 | LEFLOND Stéphane |
| Mur - Mur | | |
| Absence d'amiante | | |

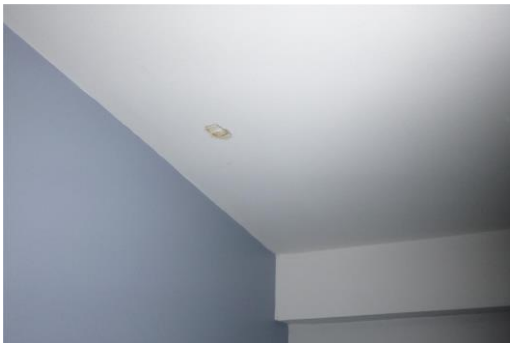
| PRELEVEMENT : P003 | | |

| PRELEVEMENT : P003 | | |
|---|---|---|
| PREFECTURE DE POLICE - PALAIS | 49428 - 5 RUE PARME R+3 PLAFONDS | 3ème - Salle des scellés |
| Peinture+toile+plâtre | 29/09/2022 | LEFLOND Stéphane |
| Plafond - Plafond | | |
| Absence d'amiante | | |

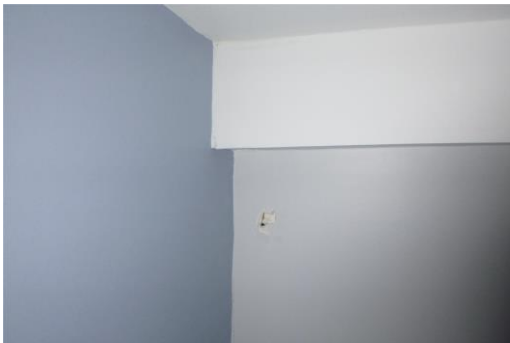
| PRELEVEMENT : P004 | | |

| PRELEVEMENT : P004 | | |
|---|---|---|
| PREFECTURE DE POLICE - PALAIS | 49428 - 5 RUE PARME R+3 PLAFONDS | 3ème - Salle des scellés |
| Peinture+carton/plâtre | 29/09/2022 | LEFLOND Stéphane |
| Cloison - Mur | | |
| Absence d'amiante | | |

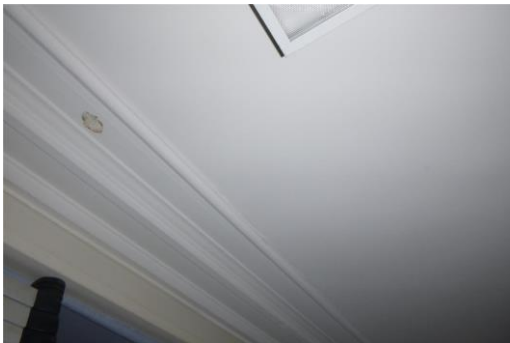
| PRELEVEMENT : P005 | | |

| PRELEVEMENT : P005 | | |
|---|---|---|
| PREFECTURE DE POLICE - PALAIS | 49428 - 5 RUE PARME R+3 PLAFONDS | 3ème - Bureau DSPAP 307 |
| Peinture+plâtre | 29/09/2022 | LEFLOND Stéphane |
| Plafond - Plafond | | |
| Absence d'amiante | | |

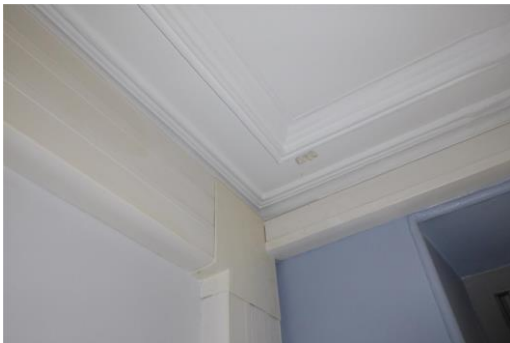
| PRELEVEMENT : P006 | | |

| N° Local | Local / partie d'immeuble | Etage | Elément | Zone | Matériau / Produit | Référence prélèvement | Critère de décision |
|---|---|---|---|---|---|---|---|
| 8 | Bureau DSPAP 310 | 3ème | Plafond | Plafond | Peinture+enduit+plâtre | P006 | Résultat d'analyse |

| PRELEVEMENT : P006 | | |
|---|---|---|
| PREFECTURE DE POLICE - PALAIS | 49428 - 5 RUE PARME R+3 PLAFONDS | 3ème - Bureau DSPAP 310 |
