# **RAPPORT DE MISSION DE REPERAGE DES MATERIAUX ET PRODUITS CONTENANT DE L'AMIANTE AVANT LA REALISATION DE TRAVAUX**

**N° 2600933-1-1-1**

**SAIP 9**

**Zone de travaux : Façades avant et arrière**

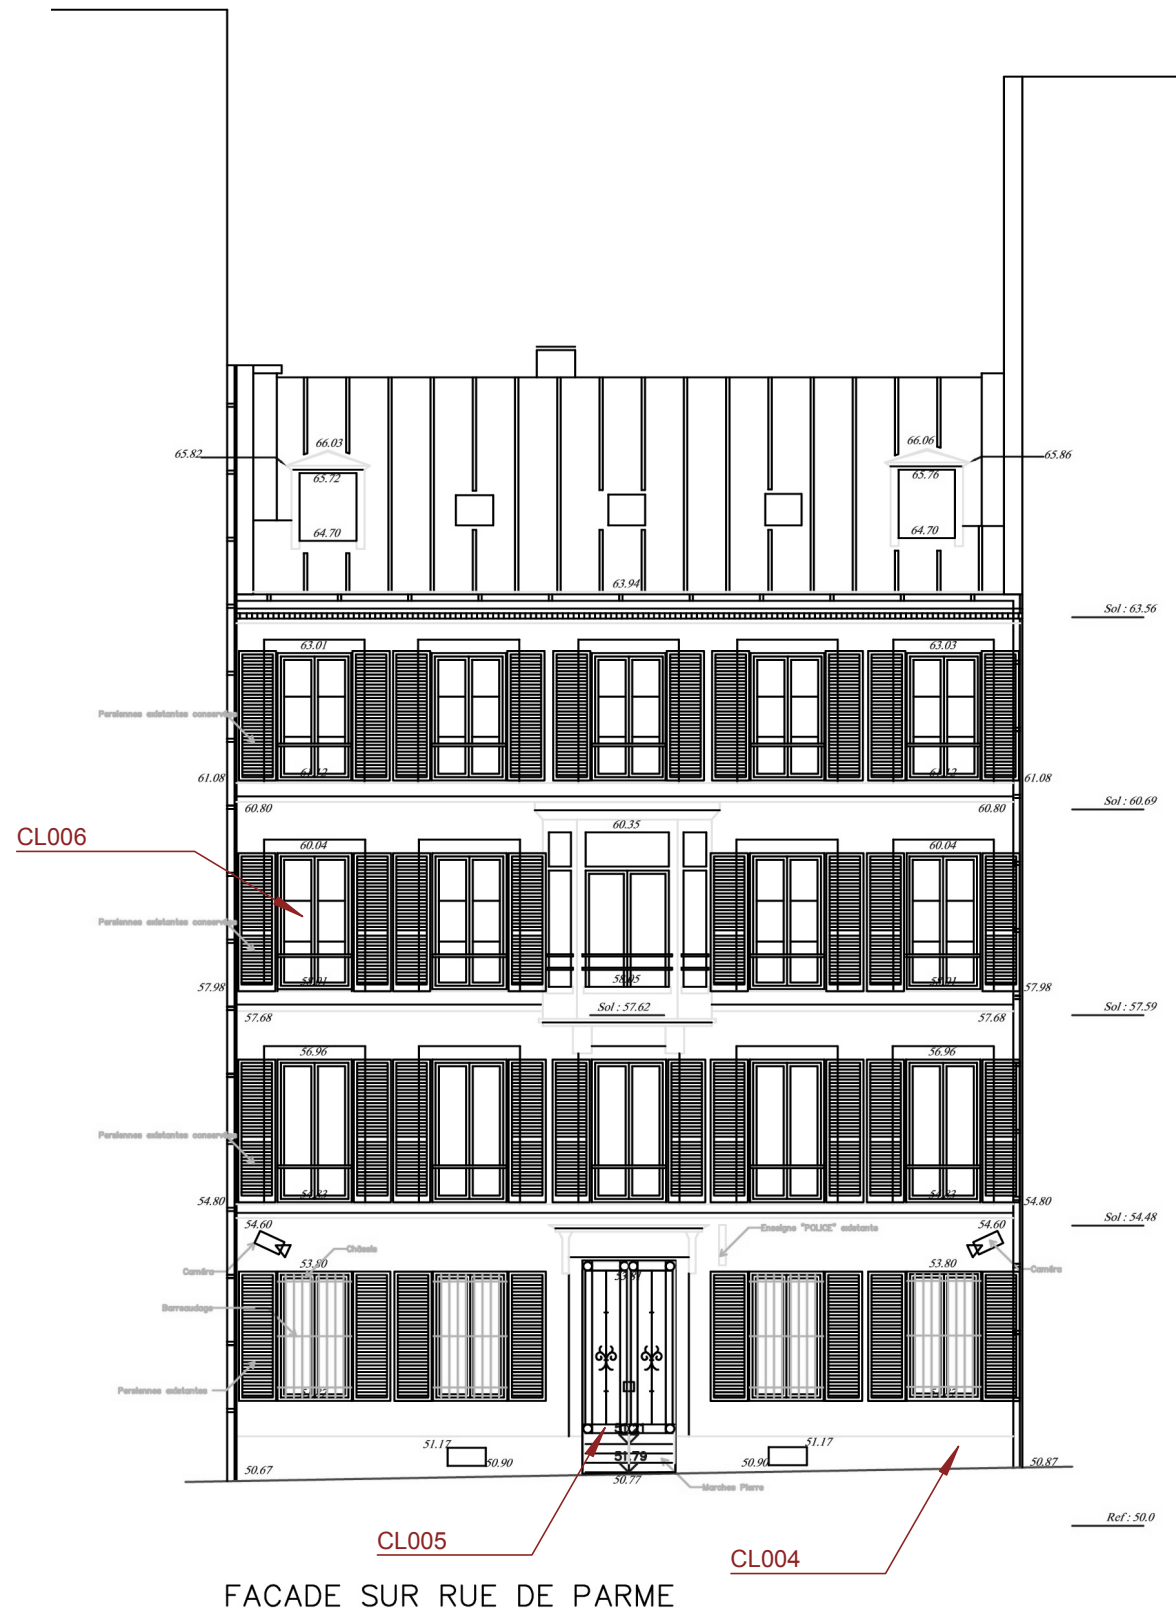
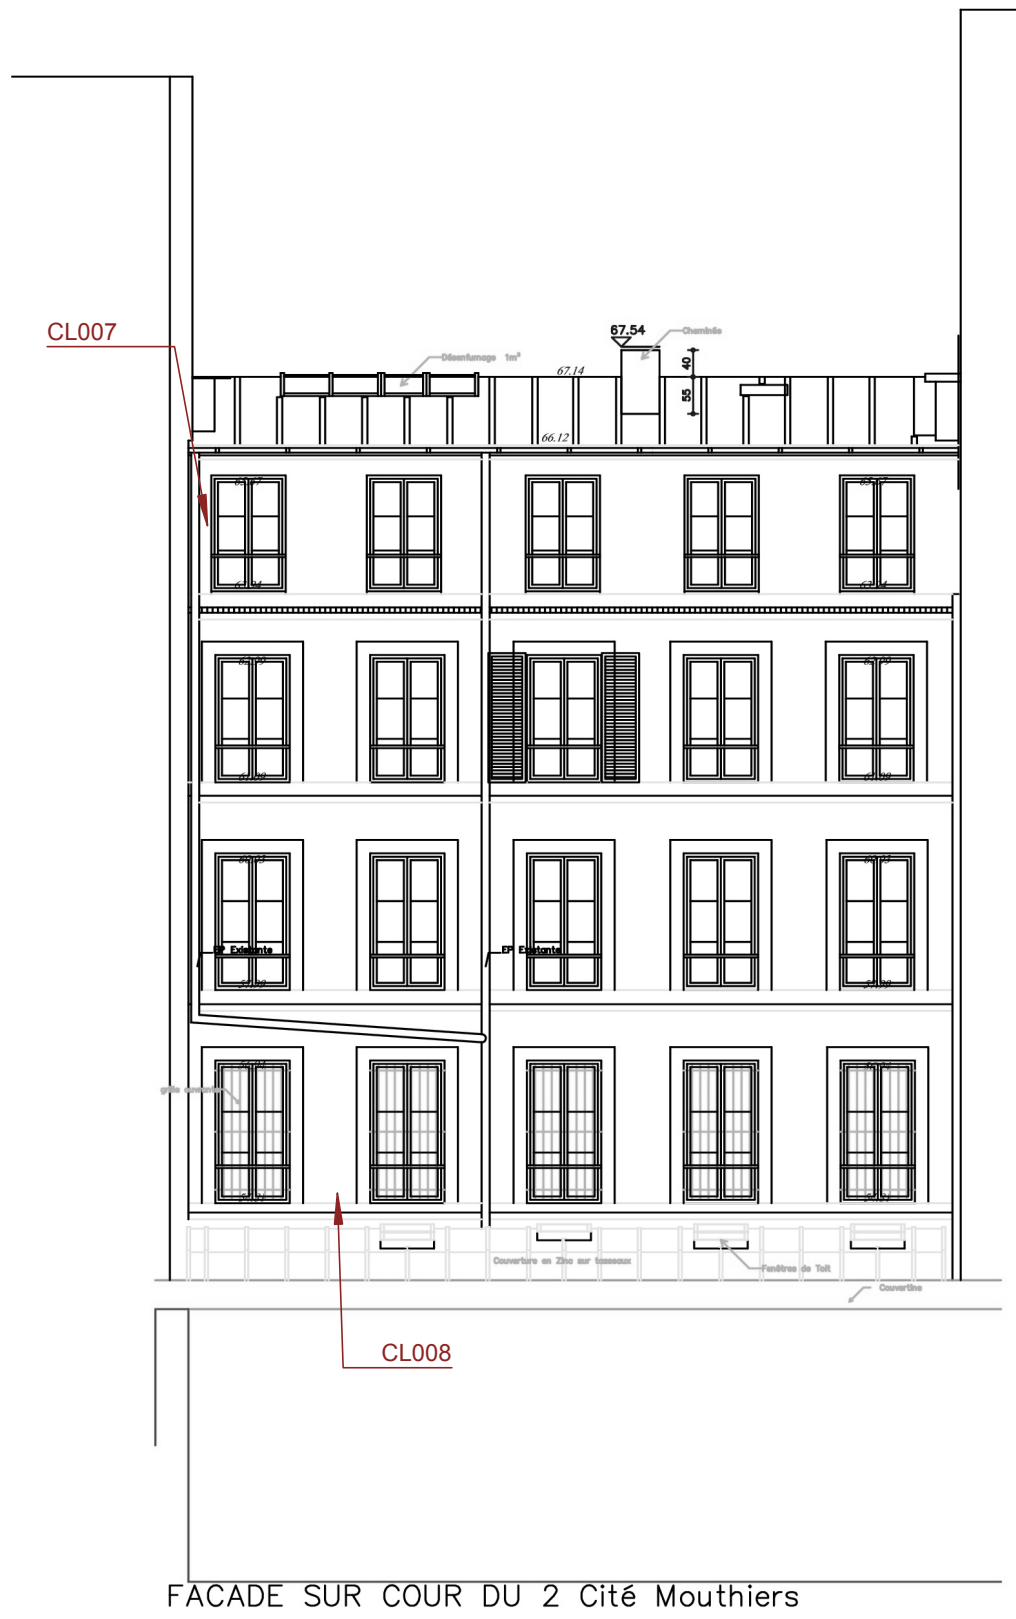
| Légende | Désignation |
|---|---|
| XXX | Prélèvement effectué |

| Réf. Matériau | Type de matériau | Resultat analyse | Description | Localisation |
|---|---|---|---|---|
| Il n'a pas été repéré de matériau contenant des fibres d'amiante. | | | | |
