## DOSSIER DE DIAGNOSTICS TECHNIQUES

**Référence : 46453 - PREFECTURE POLICE – 5 RUE DE PARME**

Le 04/04/2022

## DIAGNOSTIC PLOMB AVANT TRAVAUX

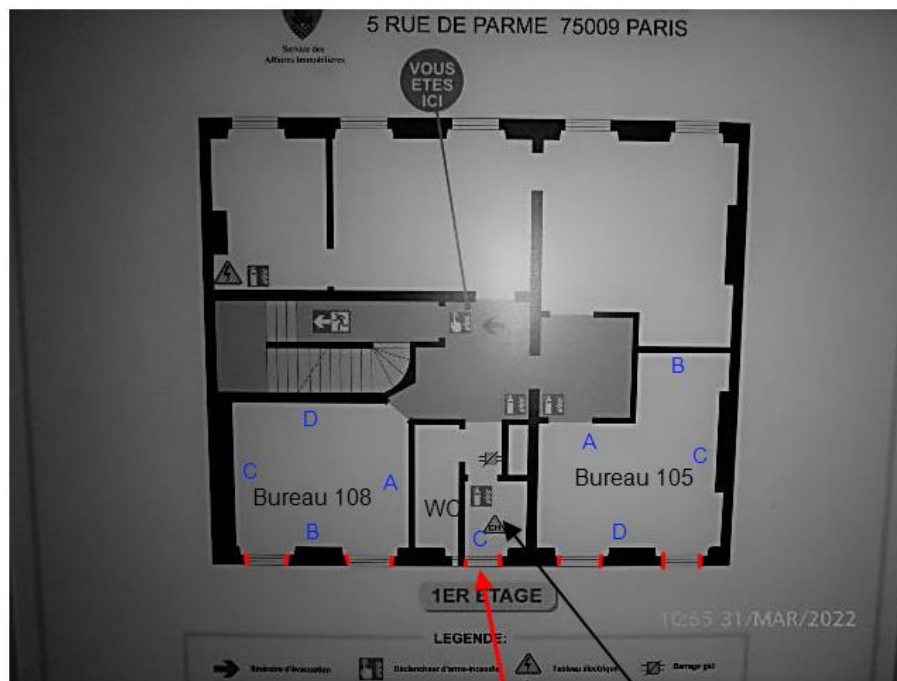
R+1

\\ / Embrasures plombées

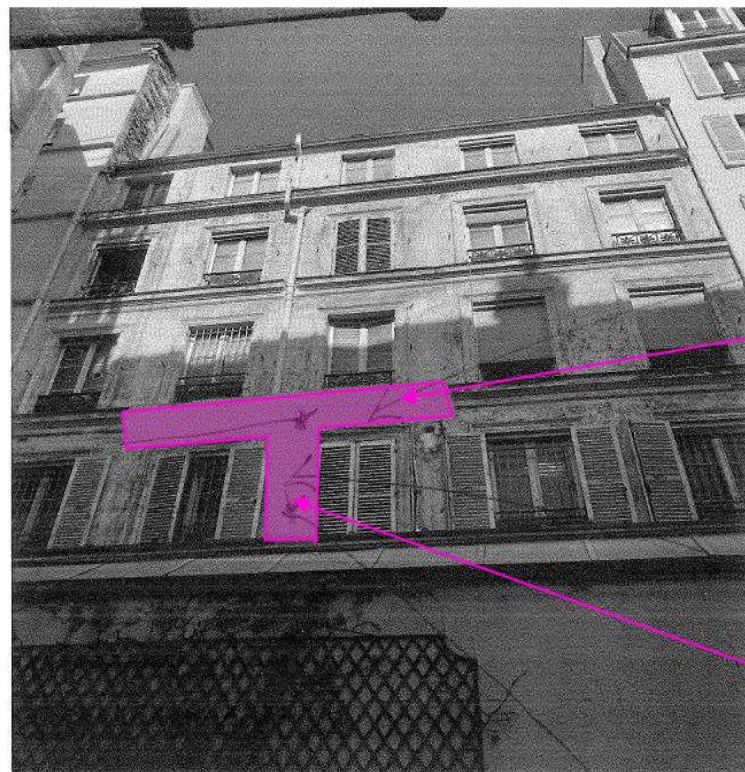
## R+1 - Façades

Linteau plombé

Trumeau plombé

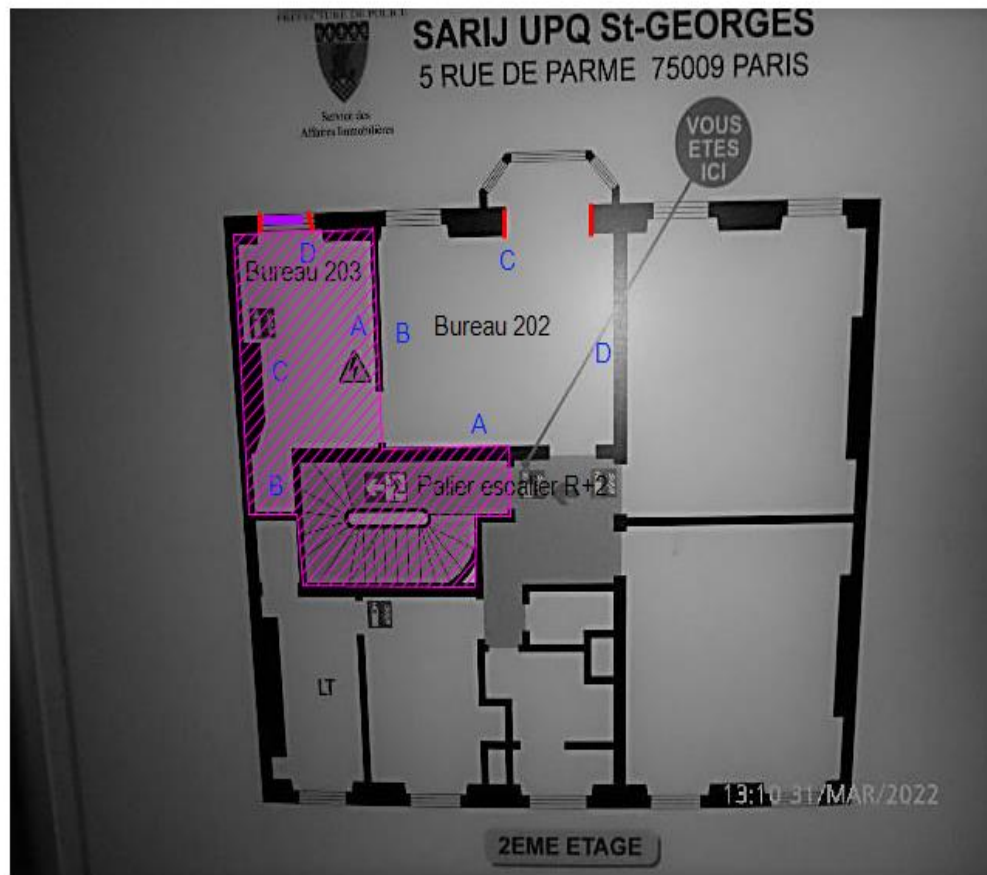
R+2

Plafonds/paillasse d'escalier plombés
-

Linteau plombé
-

Embrasures plombées

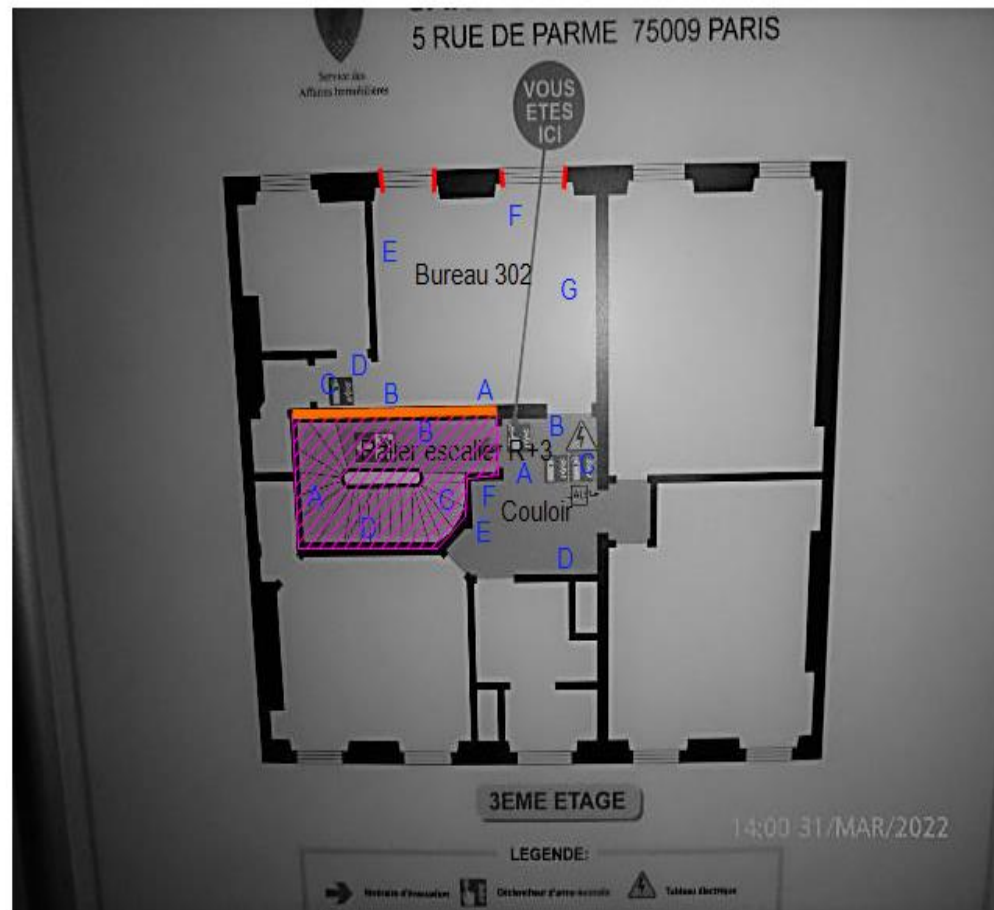
R+3

Plafonds/paillasse d'escalier plombés
-

Mur plombé
-

Embrasures plombées
