| Date du rapport | 16/04/2022 |

| AUDIT DU PATRIMOINE BATI |
| CROUS |
| Residence les Landes 1 et 2 Bâtiments A, B et C |

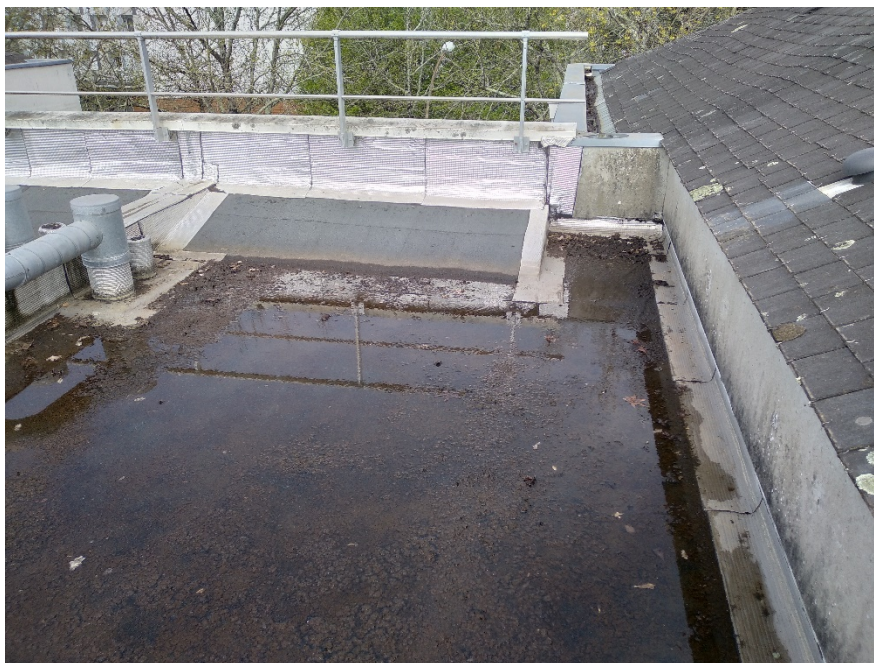
**Localisation :** Toiture terrasse bâtiment C

**Observation :** Zone d'eau stagnante.

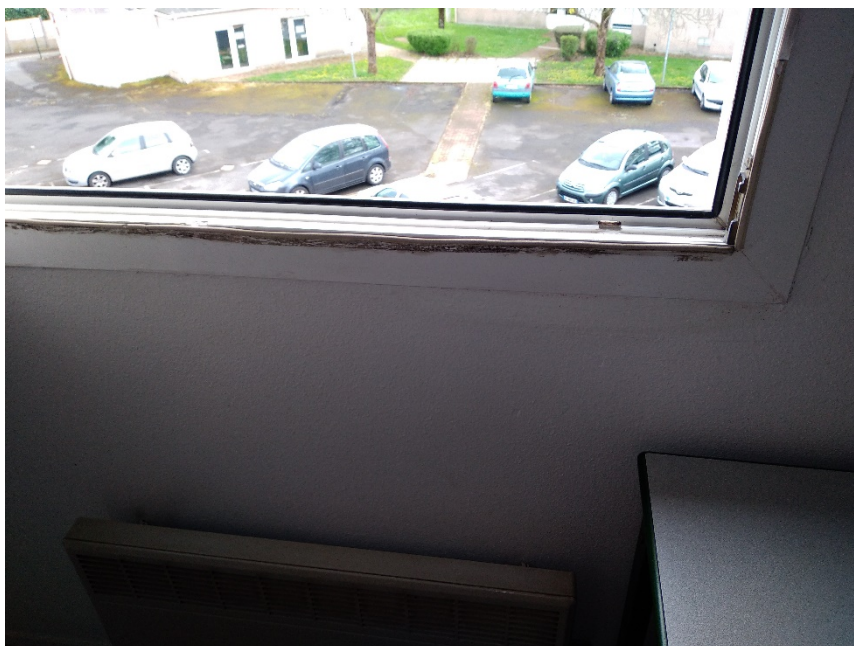
**Localisation :** Chambre 23, bâtiment C

**Observation :** Joint de menuiserie défectueux.

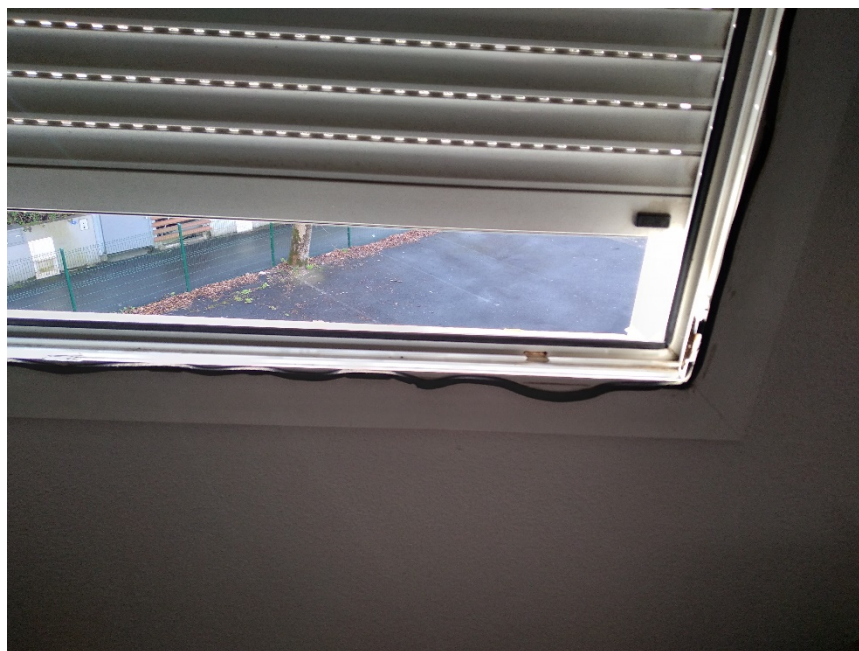
**Localisation :** Chambre 23, bâtiment A

**Observation :** Joint de menuiserie défectueux.

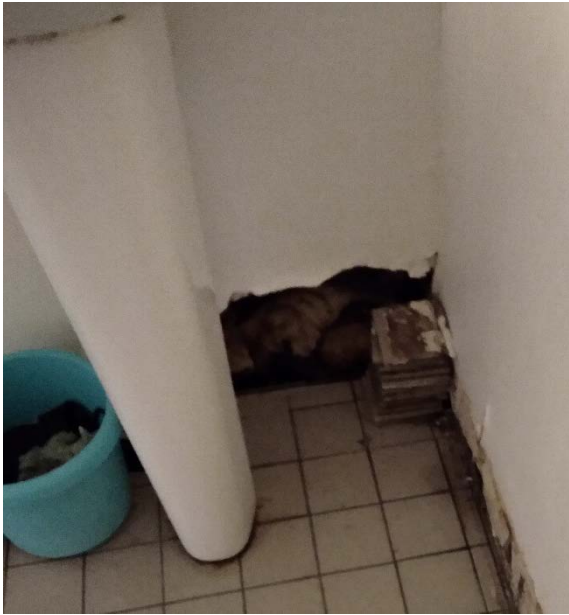
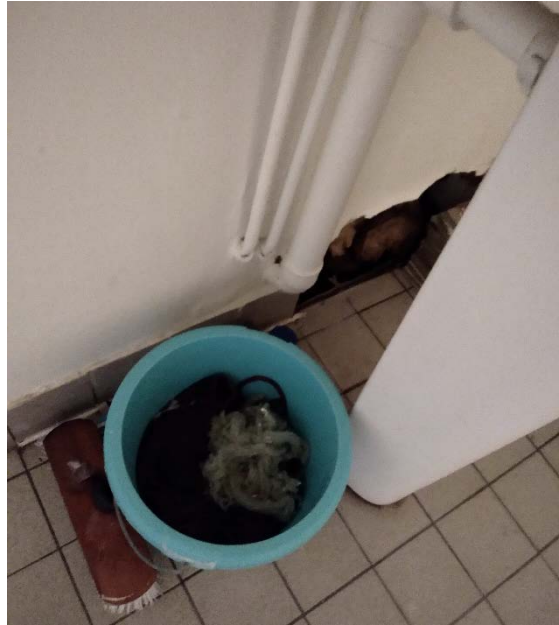
**Localisation :** Chambre 7, bâtiment C

**Observation :** Cloison perforée dans la salle d'eau sous le lavabo.

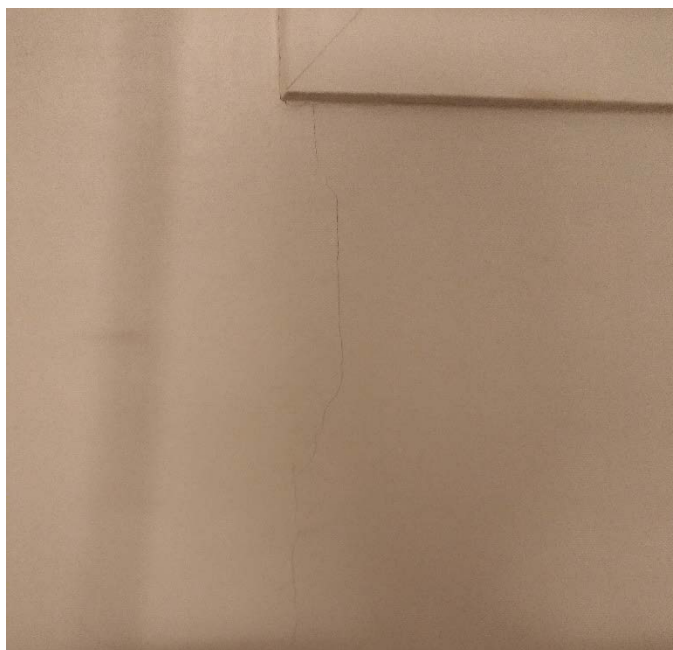
**Localisation :** Chambre 27, bâtiment B

**Observation :** Fissures.

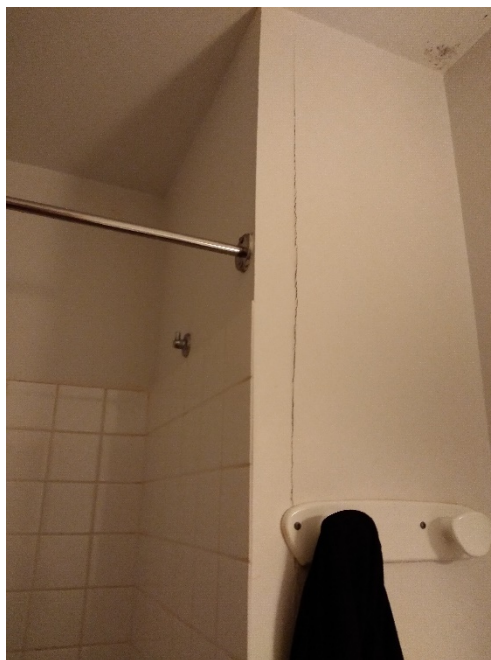
**Localisation :** Chambre 2, bâtiment A

**Observation :** Fissures.

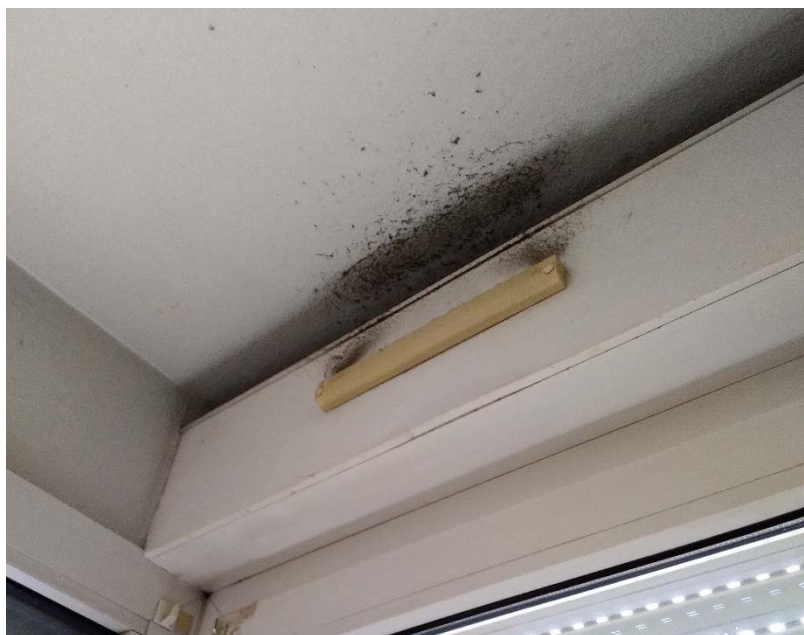
**Localisation :** Chambre 29, bâtiment B

**Observation :** Traces de pollution au plafond.

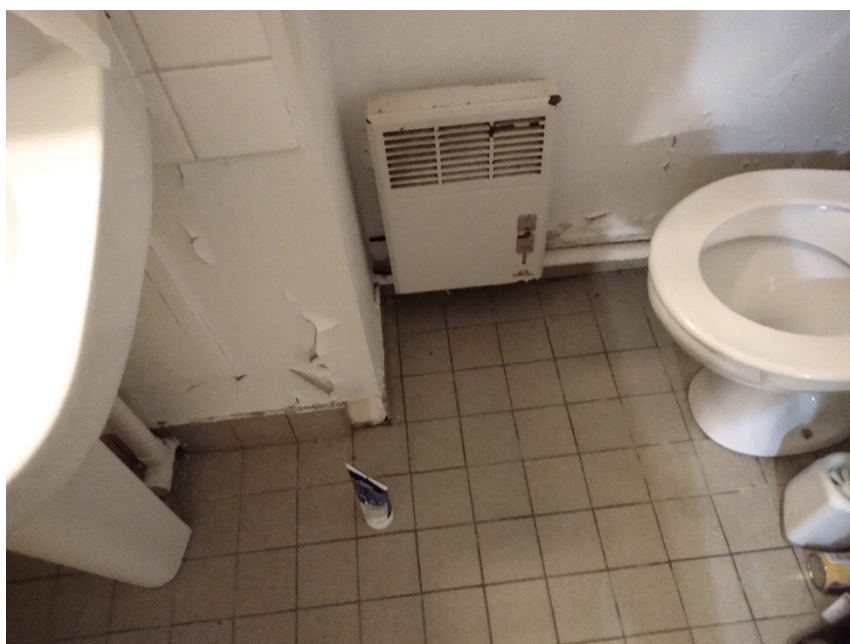
**Localisation :** Chambre 3, bâtiment A

| Réf. | Lots | N° Photo | Constat | Etat | Nature des travaux | Typologie de l'intervention | Catégorie de l'intervention | Coût estimatif des travaux |
|---|---|---|---|---|---|---|---|---|
| 6.1.1 | Chauffage:<br>o Mode<br>o Nature du combustible<br>o Puissance des appareils<br>o Condition d'isolement (chauffière, sous-stations, stockage) | 54, 70, 71 | Radiateurs électriques type convecteurs. Majorité du matériel obsolète et en état dégradé ( rapport CETRAC). | Etat dégradé | Remplacement de l'ensemble des radiateurs aujourd'hui dans état dégradé et ne répondant pas aux performances énergétiques visées. | Remplacement total | RC | 164 640,00 € |

**Observation :** Désordre sur les peintures.

| 6.1 | CVC (Chauffage, Ventilation, Climatisation) : | Etat dégradé | Remplacement de l'ensemble des radiateurs aujourd'hui dans état dégradé et ne répondant pas aux performances énergétiques visées. | 168 U | 980 €/Chambre | 164 640,00 € |

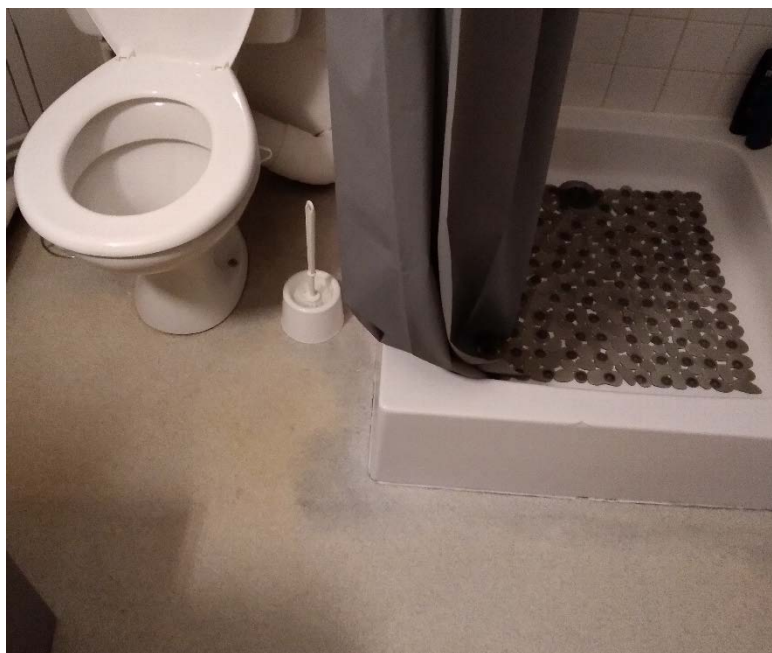
**Localisation :** Chambre 16, bâtiment A

**Observation :** Désordre sur le revêtement de sol.

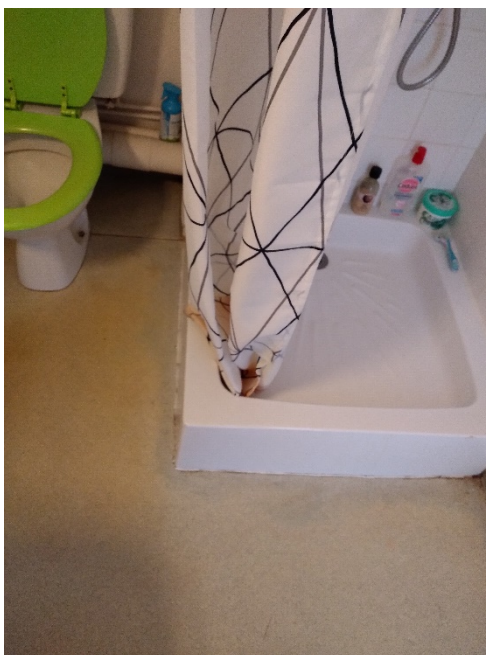
**Localisation :** Chambre 28, bâtiment A

**Observation :** Désordre sur le revêtement de sol.

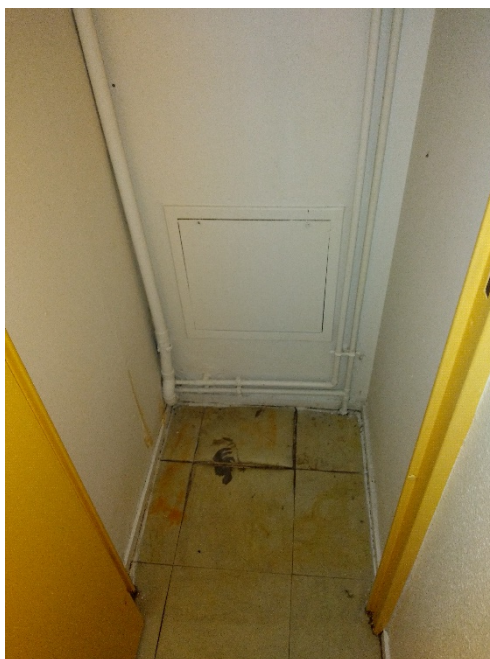
**Localisation :** Chambre 25, bâtiment B

**Observation :** Désordre sur le revêtement de sol.

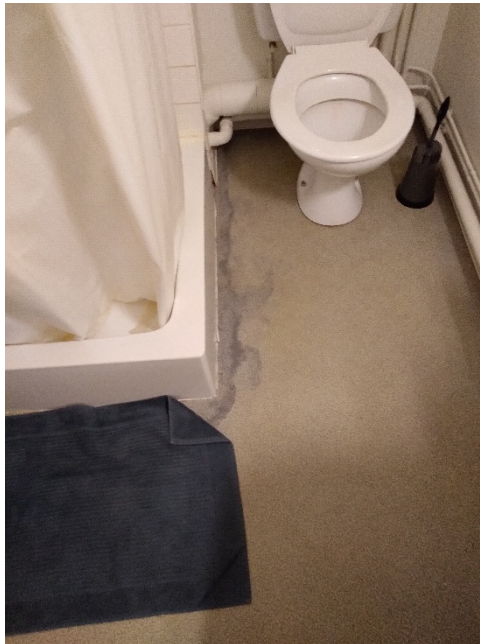
**Localisation :** Chambre 25, bâtiment C

**Observation :** Désordre sur le revêtement de sol.

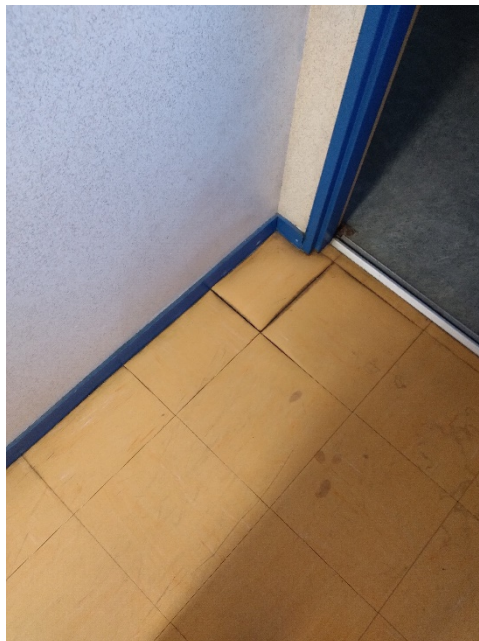
**Localisation :** Parties communes, R+1, bâtiment A

**Observation :** Désordre sur le revêtement de sol.
