| Date du rapport | 19/04/2022 |

| AUDIT DU PATRIMOINE BATI |
| CROUS |
| Residence les Landes 1 et 2 Bâtiments D, E, F et G |

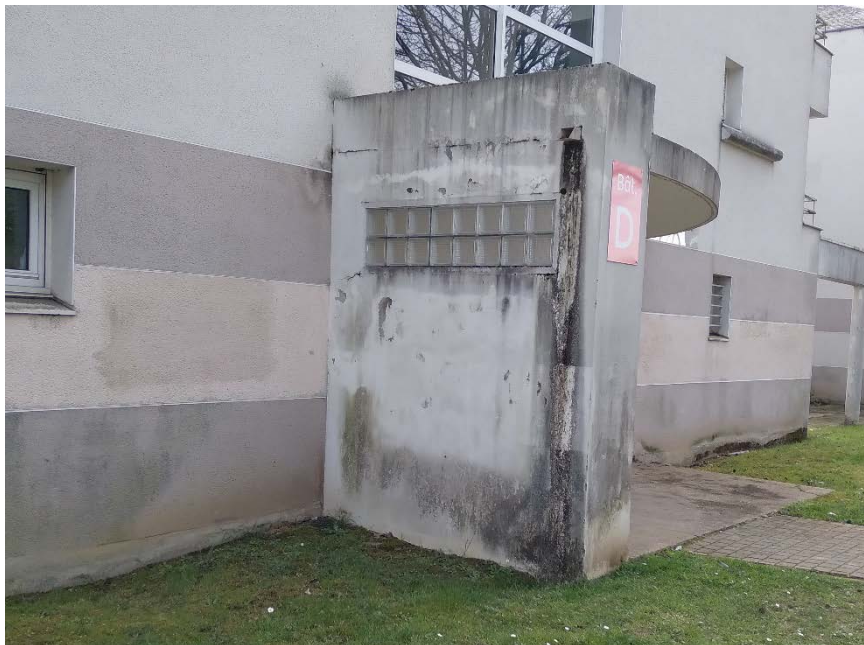
**Photo : 1**

**Localisation :** Façade NORD, Bâtiment D

**Observation :** Salissures, fissures.

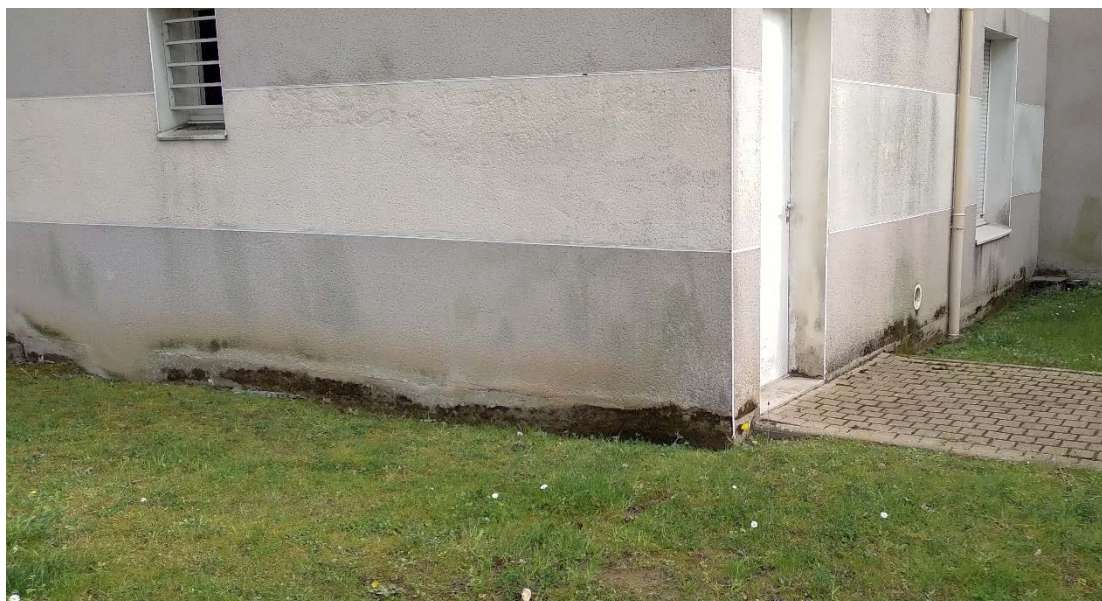
**Photo : 2**

**Localisation :** Façade NORD, Bâtiment D

**Observation :** Mousse au pied de la façade

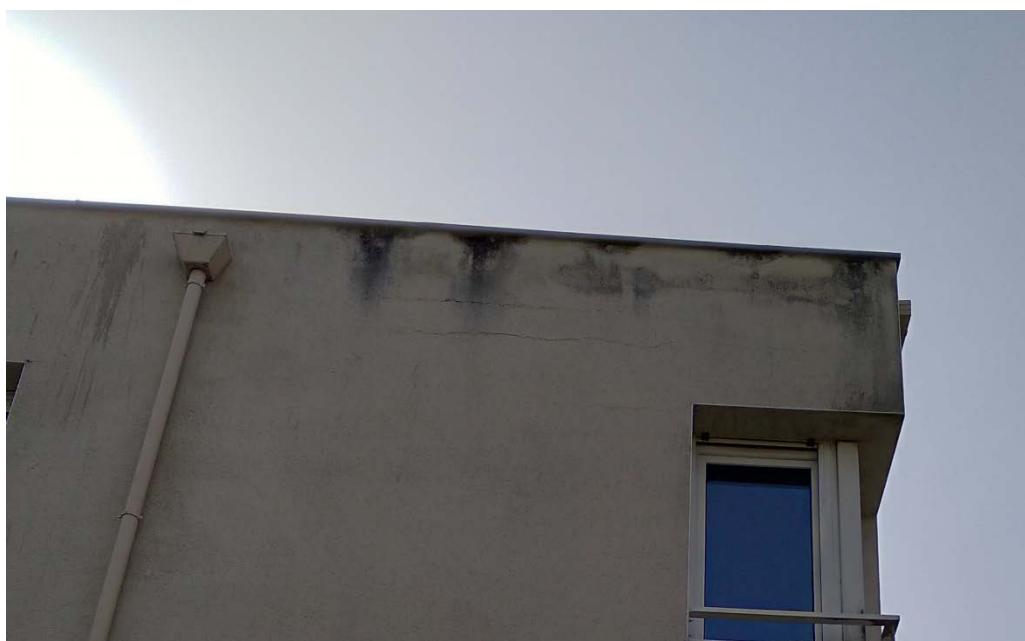
**Photo : 3**

**Localisation :** Façade EST, Bâtiment D

**Observation :** Coulures au niveau des acrotères.

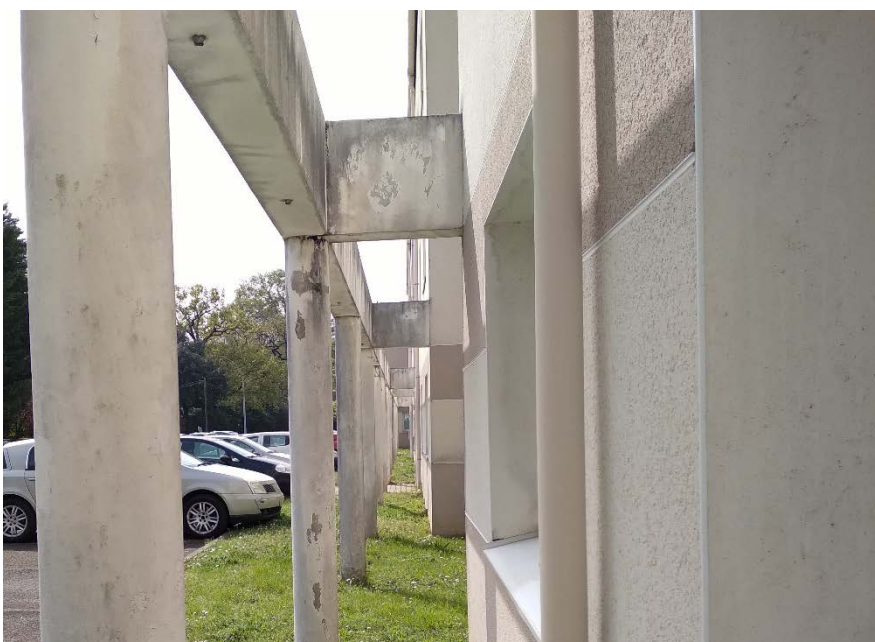
**Photo : 4**

**Localisation :** Façade SUD, Bâtiment D

**Observation :** Ecaillage de l'enduit sur les poteaux.

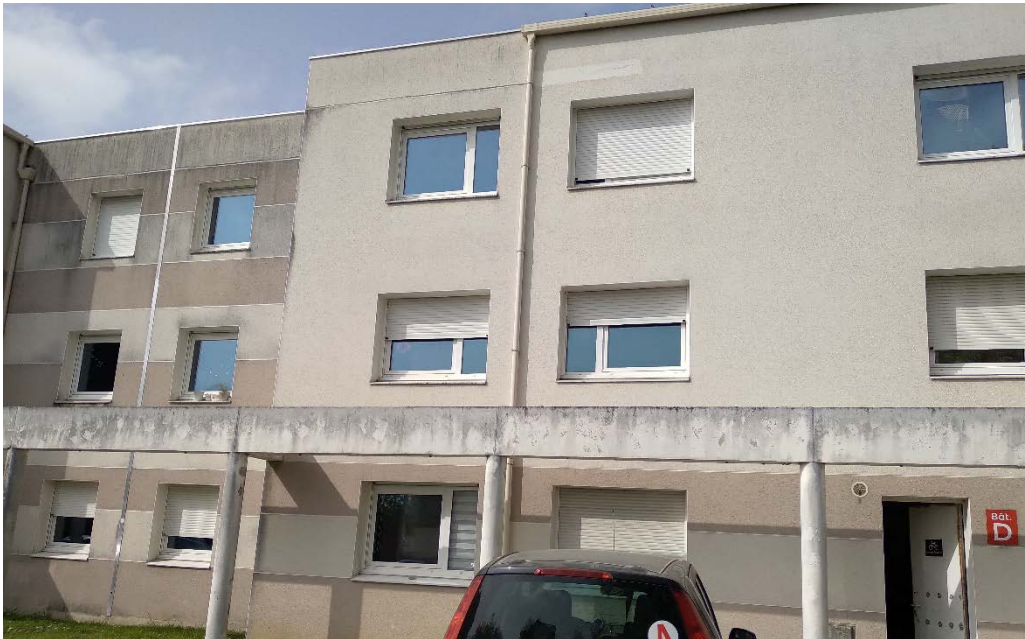
**Photo : 5**

**Localisation :** Façade SUD, Bâtiment D

**Observation :** Salissures, reprises de fissures.

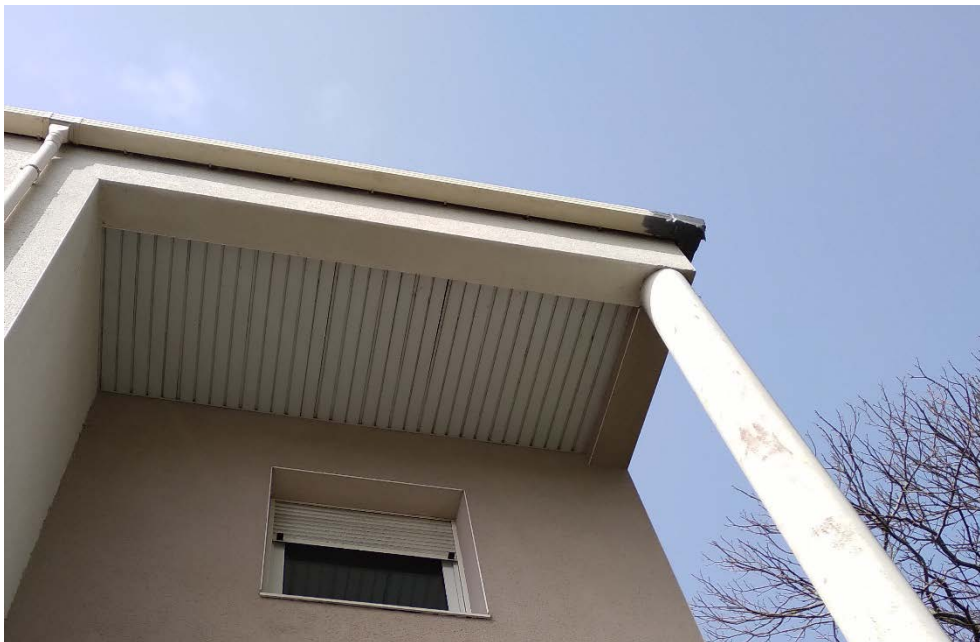
**Photo : 6**

**Localisation :** Façade SUD, Bâtiment D

**Observation :** Déplacement du lambris en soffite de toit.

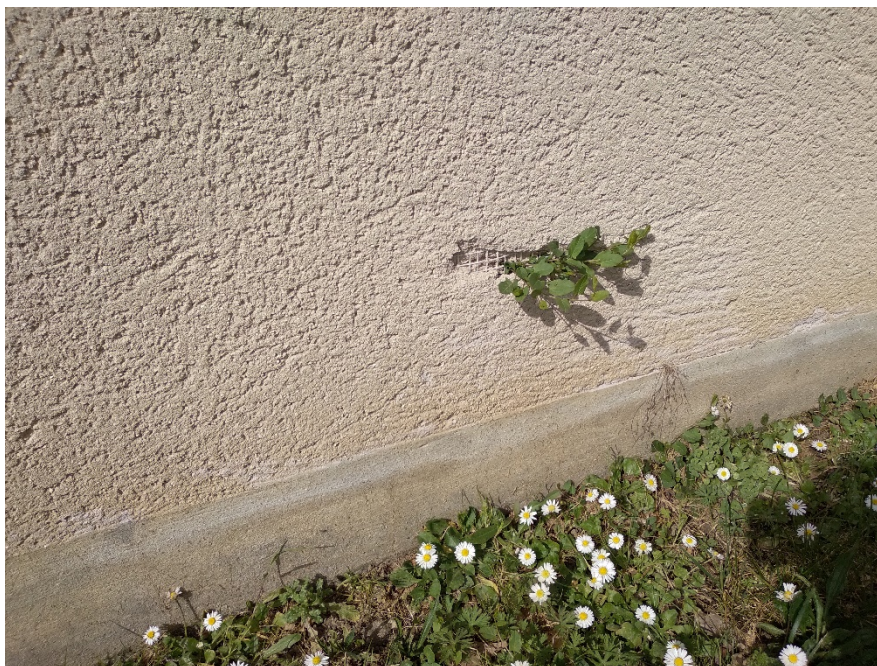
**Photo : 7**

**Localisation :** Façade SUD, Bâtiment E

**Observation :** Végétaux se développant en façade.

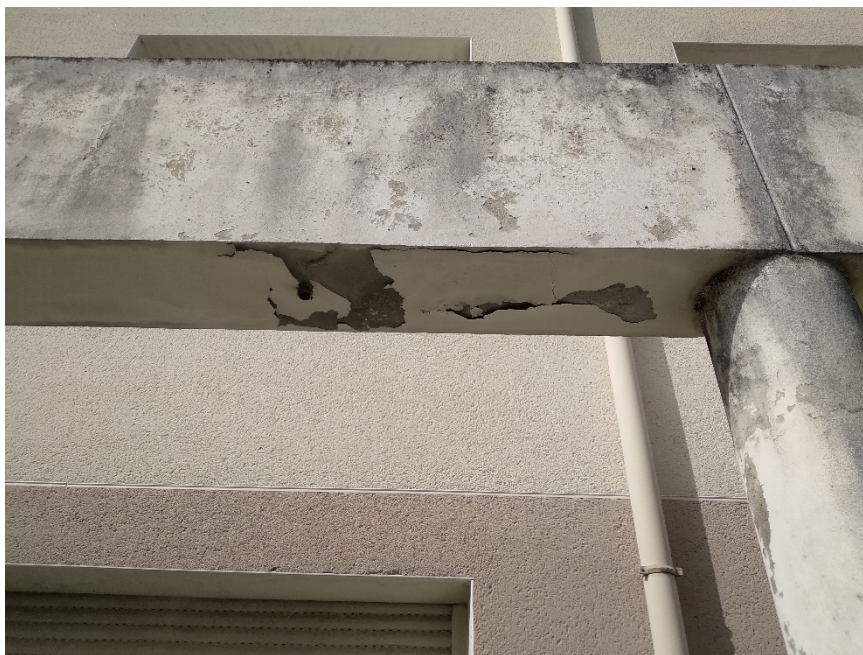
**Photo : 8**

**Localisation :** Façade SUD, Bâtiment F

**Observation :** Ecaillage de l'enduit.

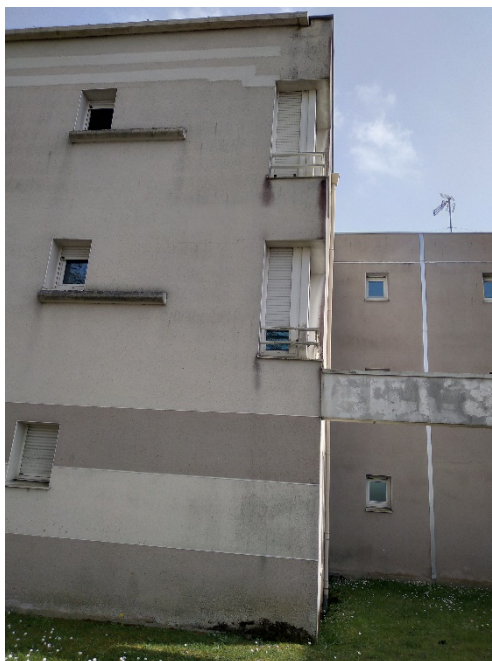
**Photo : 9**

**Localisation :** Façade NORD, Bâtiment E

**Observation :** Coulures, reprises de fissures.

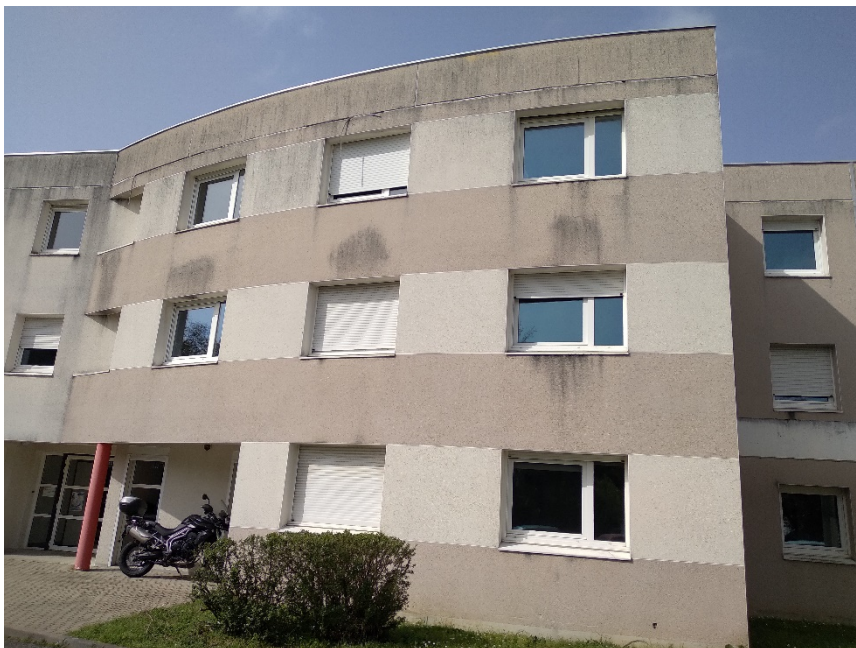
**Photo : 10**

| Réf. | Lots | N° Photo | Constat | Etat | Nature des travaux | Typologie de l'intervention | Catégorie de l'intervention | Affectation | Coût estimatif des travaux |
|---|---|---|---|---|---|---|---|---|---|
| 2.2.4 | Couvertines (couvre-murs, acrotères) de tout type | 10, 11 | Désordre au niveau des joint des acrotères | Etat dégradé | Reprise des acrotères pendant le ravalement de la façade. | Réfection complète | RC | Propriétaire | voir chiffrage façade 1.1 |

**Localisation :** Façade SUD, Bâtiment G

**Observation :** Salissures, Désordre sur le joint au niveau de l'acrotère.

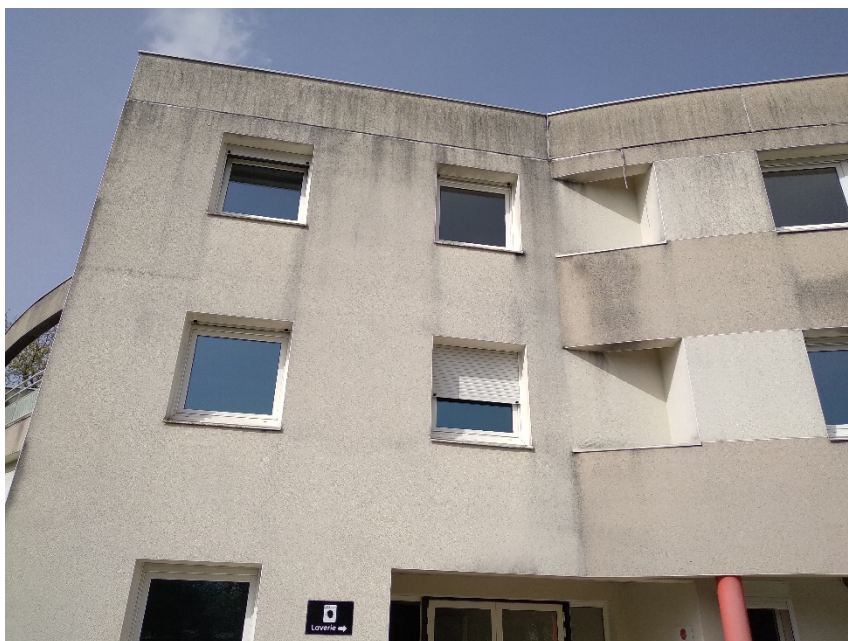
**Photo : 11**

**Localisation :** Façade SUD, Bâtiment G

**Observation :** Désordre sur le joint au niveau de l'acrotère.

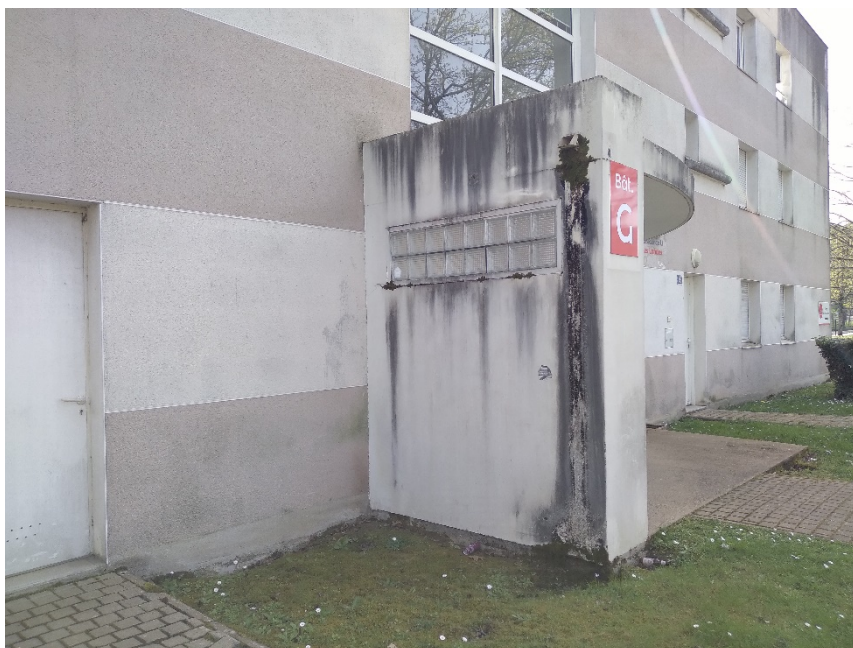
**Photo : 12**

**Localisation :** Façade NORD, Bâtiment G

**Observation :** Coulures, Développement de micro-algues.

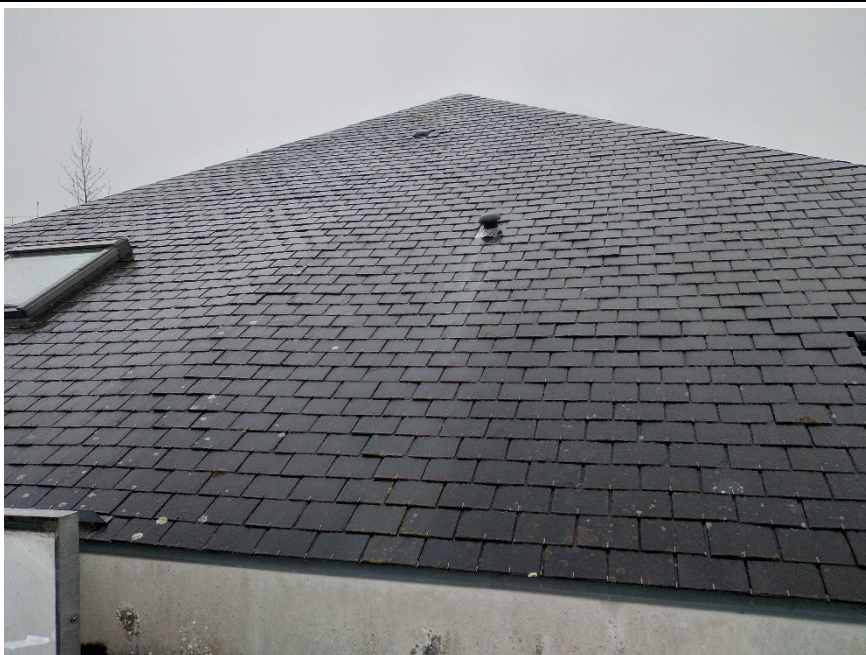
**Photo : 13**

| Réf. | Lots | N° Photo | Constat | Etat | Nature des travaux | Typologie de l'intervention | Catégorie de l'intervention | Affectation | Coût estimatif des travaux |
|---|---|---|---|---|---|---|---|---|---|
| | o Contrôle de l'aspect général : visuel, défauts, anomalies diverses, tenue des éléments | 13, 14, 15, 16 | Fléchissement de la couverture, soulèvement des ardoises. | Etat dégradé | Nécessité de procéder à une réfection complète de la couverture (remplacement des ardoises) après réalisation du diagnostic structurel de la charpente et des travaux de reprise. | Réfection complète | RC | Propriétaire | 81 000,00 € |
| | o Examen attentif des revêtements | 13, 14, 15, 16 | Ardoises cassées et soulevées. | Etat dégradé | Nécessité de procéder à une réfection complète de la couverture (remplacement des ardoises) après réalisation du diagnostic structurel de la charpente et des travaux de reprise. | Réfection complète | RC | Propriétaire | voir chiffrage couverture (point 2.2) |
| | o Dégradation bois | 13, 14, 15, 16 | Fléchissement de la couverture, soulèvement des ardoises. | Etat dégradé | Nécessité de procéder à une réfection de la couverture après réalisation d'un diagnostic structurel de la charpente et des travaux de reprise. | Structure, Réfection complète | RC | Propriétaire | voir chiffrage couverture (point 2.2) |

**Localisation :** Toiture Bâtiment D

**Observation :** Fléchissement de la couverture.

| Budget travaux estimatif | | | | | | |
|---|---|---|---|---|---|---|
| 2.2 | Couvertures | Etat dégradé | Nécessité de procéder à une réfection de la couverture (remplacement des ardoises) après avoir réalisé un diagnostic structurel de la charpente et effectué les travaux de reprise. Remplacement des ardoises cassées, remettre en place les ardoises soulevées. Nettoyage des évacuations. Nettoyage des ardoises. | 675 m² | 120€/m² | 116 400,00 € |

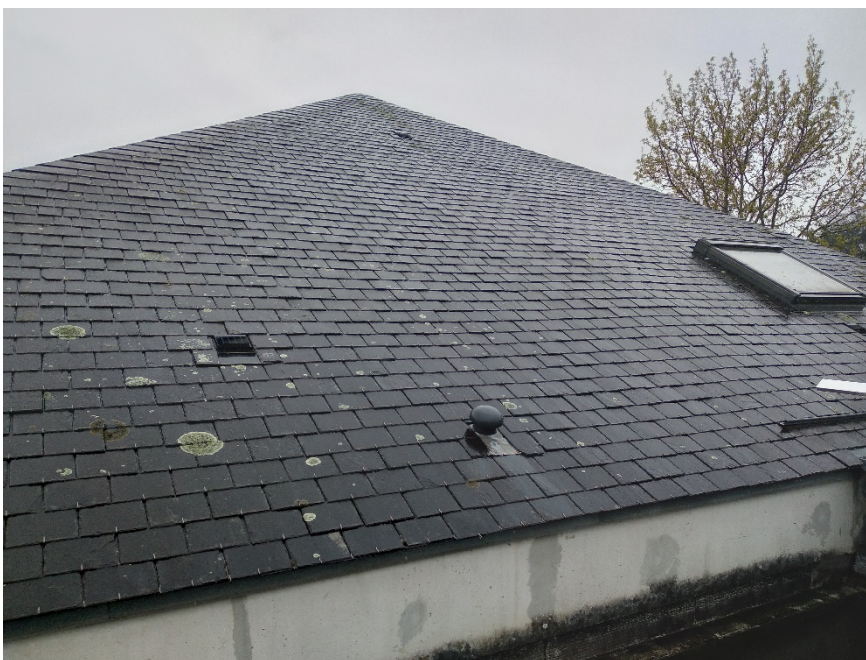
**Photo : 14**

**Localisation :** Toiture Bâtiment E

**Observation :** Fléchissement de la couverture.

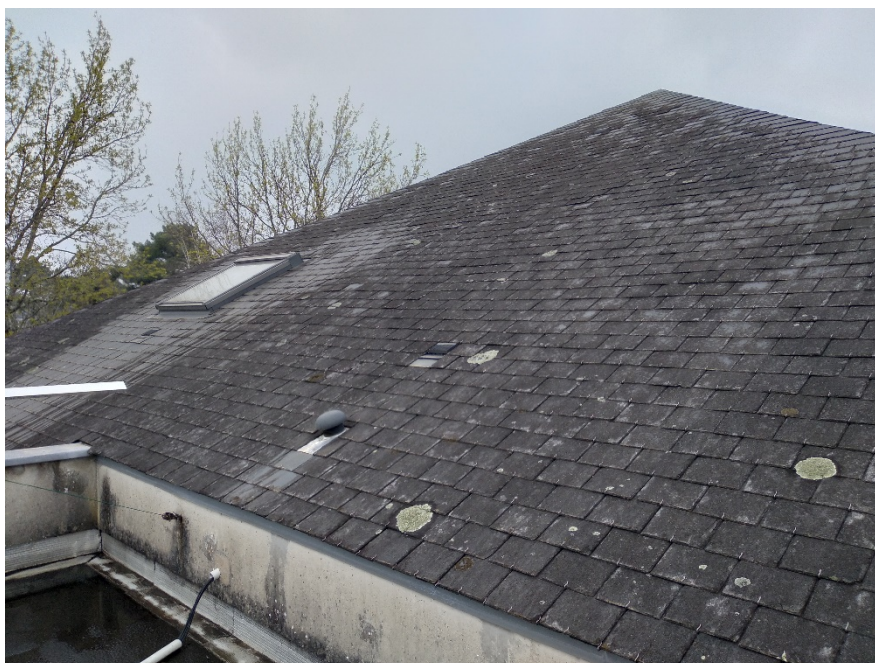
**Photo : 15**

**Localisation :** Toiture Bâtiment E

**Observation :** Fléchissement de la couverture.

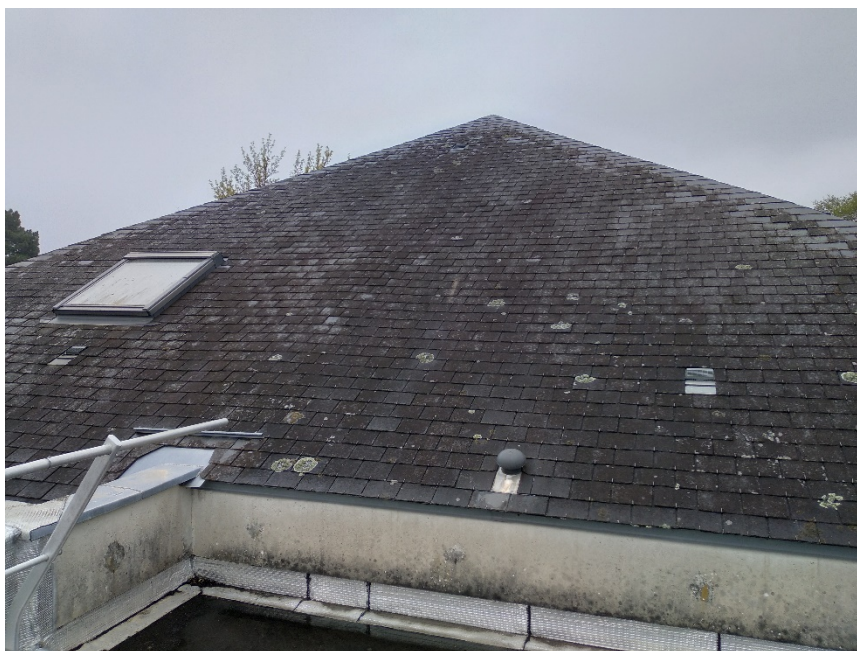
**Photo : 16**

**Localisation :** Toiture Bâtiment F

**Observation :** Fléchissement de la couverture.

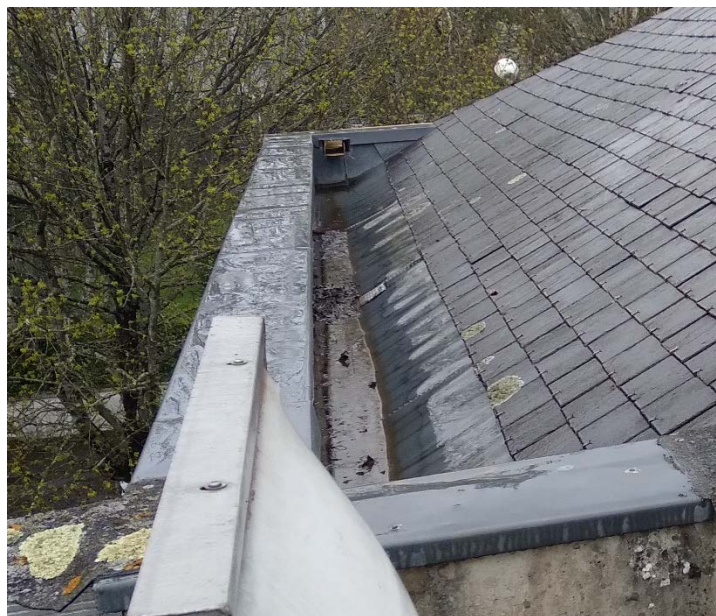
**Photo : 17**

**Localisation :** Toiture Bâtiment D

**Observation :** Accumulation de feuilles dans les chéneaux.

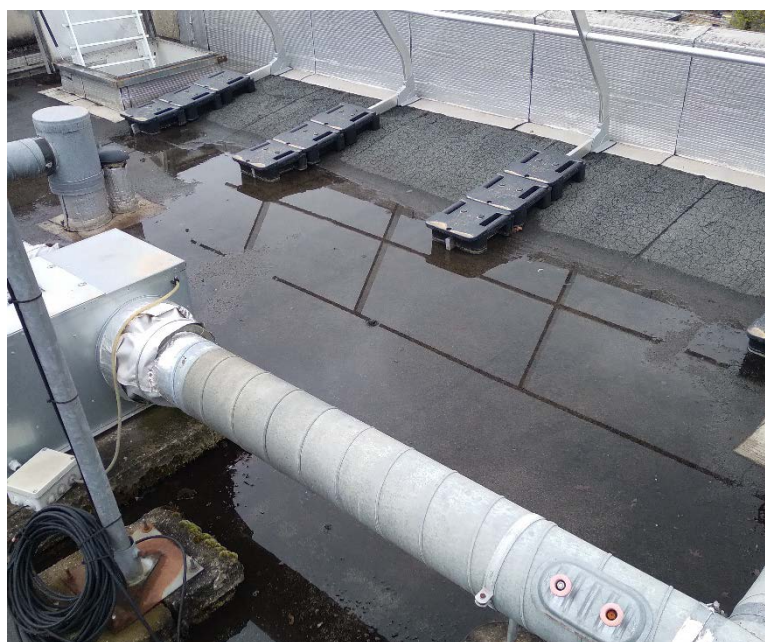
**Photo : 18**

**Localisation :** Toiture terrasse Bâtiment E-F

**Observation :** Eau stagnante.

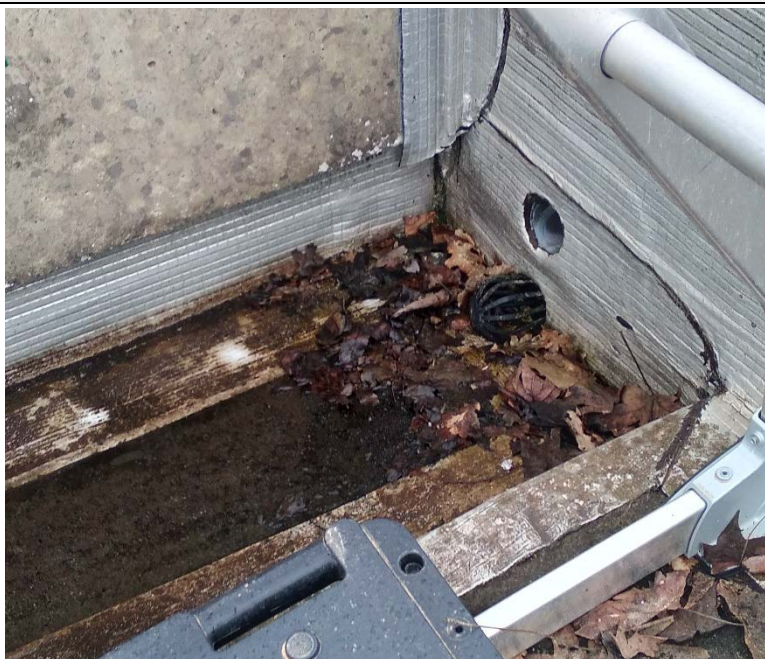
**Photo : 19**

**Localisation :** Toiture terrasse Bâtiment E-F

**Observation :** Présence de feuilles autour des crapaudines.

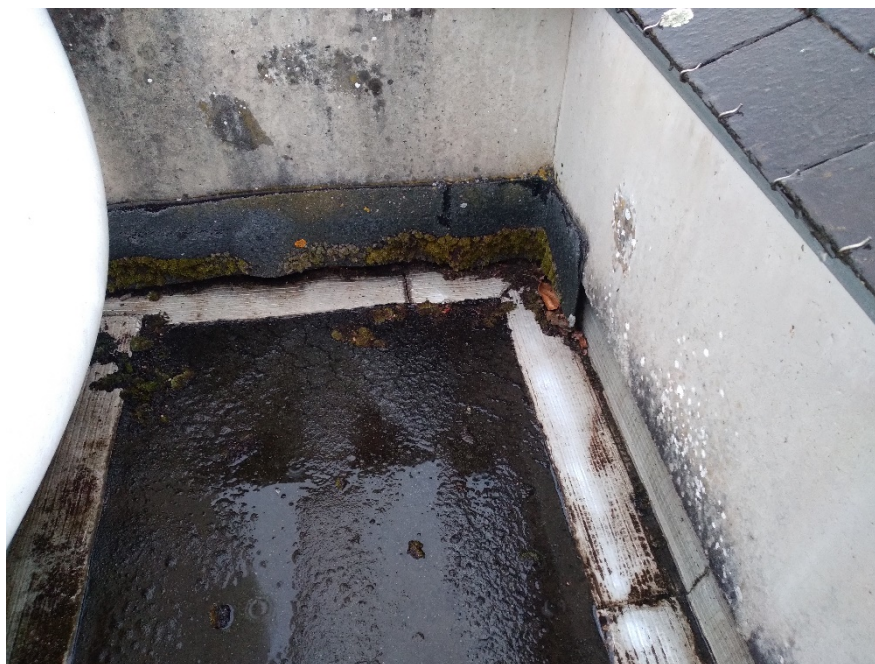
**Photo : 20**

**Observation :** Mousse et décollement d'un renfort d'étanchéité.

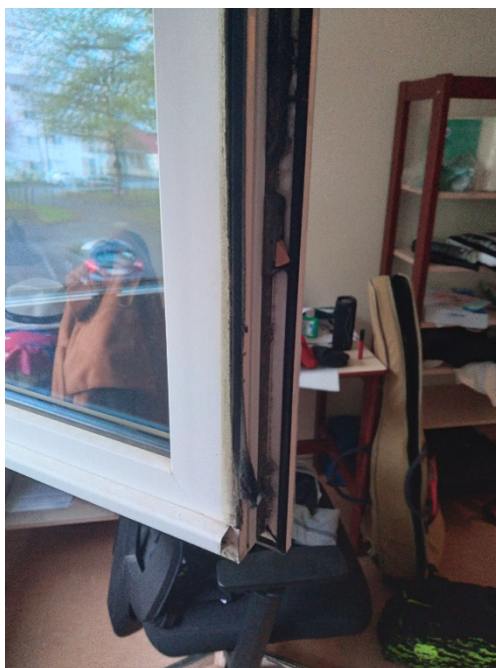
**Photo : 21**

| Réf. | Lots | N° Photo | Constat | Etat | Nature des travaux | Typologie de l'intervention | Catégorie de l'intervention | Affectation | Coût estimatif des travaux |
|---|---|---|---|---|---|---|---|---|---|
| | o Joint extérieur défectueux | 21, 22, 24, 27 | Infiltrations d'air sur la majorité des menuiseries. Le rapport CETRAC indique que 11% des déperditions thermiques sont dues aux vitrages. Menuiserie ne répondant plus aux prestations énergétiques attendues. | Etat dégradé | Nécessité de procéder au remplacement de toutes les menuiseries extérieures. | Remplacement généralisé | RC | Propriétaire | 218 500,00 € |

**Localisation :** Chambre 14, bâtiment D

**Observation :** Désordre au niveau du joint de la fenêtre.

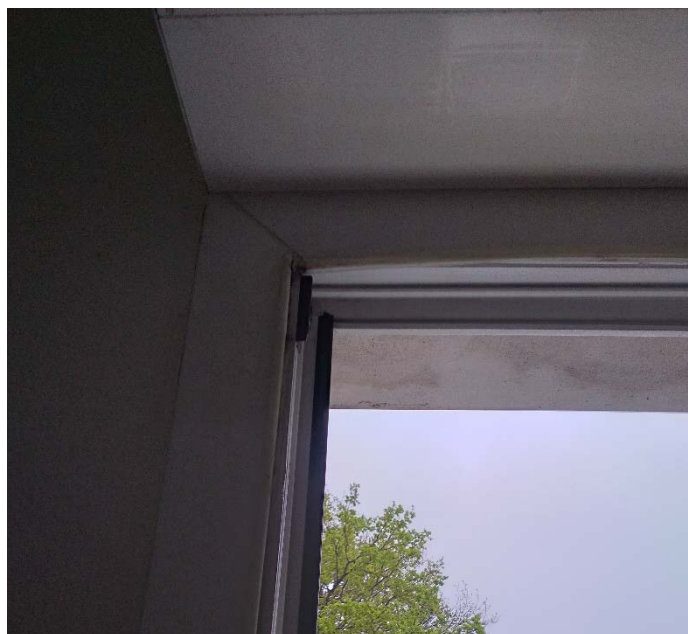
**Photo : 22**

**Localisation :** Chambre 26, bâtiment D

**Observation :** Désordre au niveau du joint de la fenêtre.

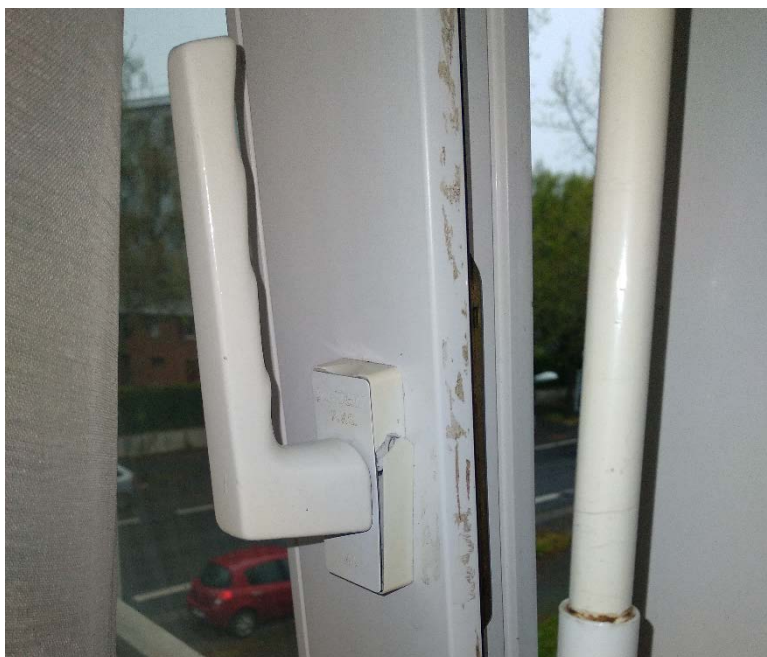
**Photo : 23**

| Réf. | Lots | N° Photo | Constat | Etat | Nature des travaux | Typologie de l'intervention | Catégorie de l'intervention | Affectation | Coût estimatif des travaux |
|---|---|---|---|---|---|---|---|---|---|
| 3.1 | Menuiseries extérieures | 23, 25, 26 | Menuiseries en mauvais état. Difficultés d'ouverture et problèmes d'étanchéité à l'air provoquant l'inconfort des usagers. | Etat dégradé | | | | | |

**Localisation :** Chambre 28, bâtiment D

**Observation :** Poignée cassée.

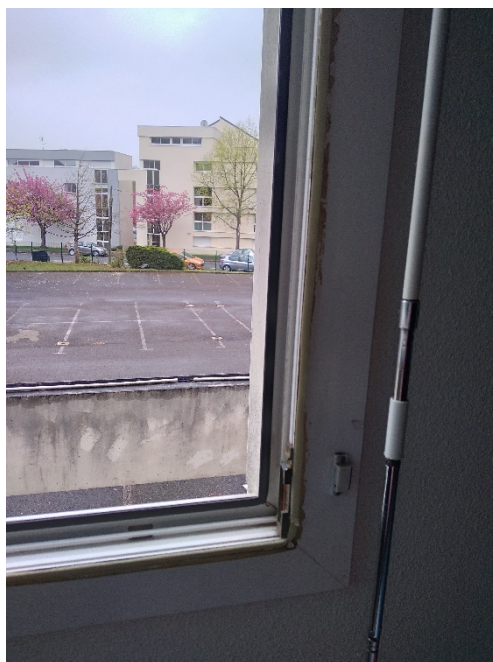
**Photo : 24**

**Localisation :** Chambre 17, bâtiment E

**Observation :** Désordre au niveau du joint de la fenêtre.

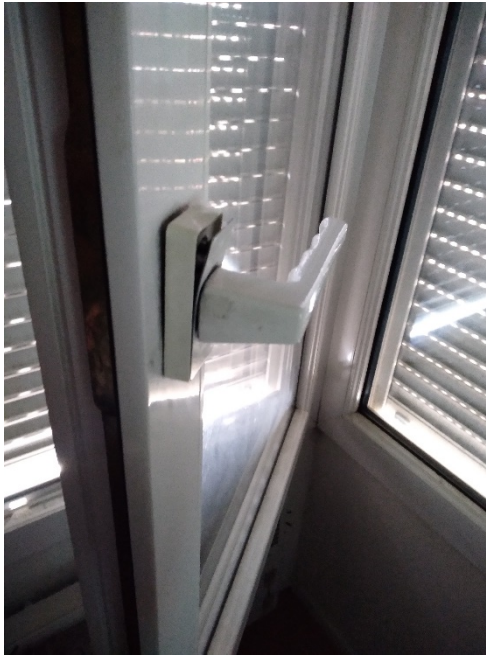
**Photo : 25**

**Localisation** : Chambre 20, bâtiment E

**Observation** : Poignée cassée.

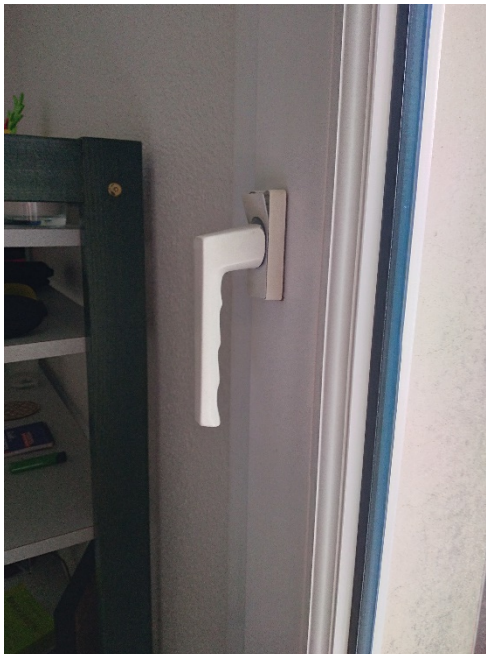
**Photo : 26**

**Localisation** : Chambre 25, bâtiment F

**Observation** : Poignée cassée.

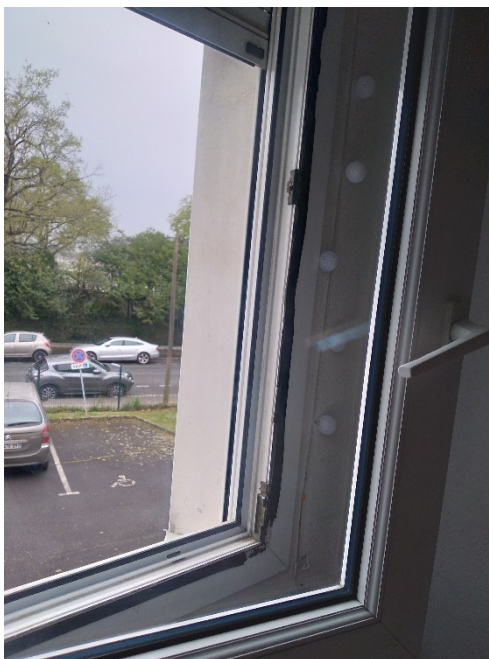
**Photo : 27**

**Localisation :** Chambre 15, bâtiment G

**Observation :** Désordre au niveau du joint de la fenêtre.

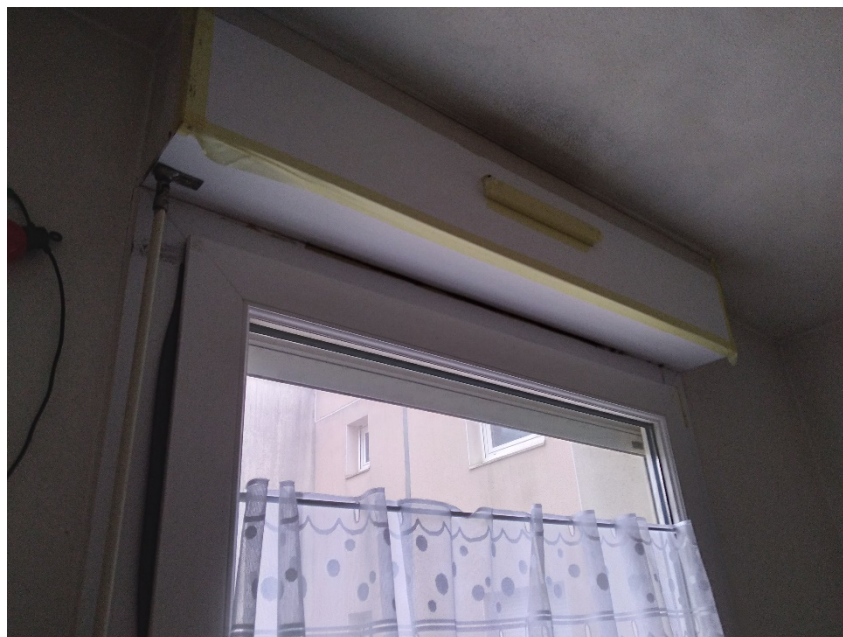
**Photo : 29**

| Réf. | Lots | N° Photo | Constat | Etat | Nature des travaux | Typologie de l'intervention | Catégorie de l'intervention | Affectation | Coût estimatif des travaux |
|---|---|---|---|---|---|---|---|---|---|
| | o Contrôle de l'aspect général : visuel, défauts, anomalies diverses, tenue des éléments | 28, 29, 30 | Ensemble des protections solaires extérieures non motorisées vétuste et agées. Quelques manivelles cassées et volets fermant mal. | Etat vétuste | Remplacement de l'ensemble des volets de la résidence. | Remplacement généralisé | RC | Propriétaire | 57 500,00 € |

**Localisation :** Chambre 19, bâtiment G

**Observation :** Coffrage du volet vétuste.

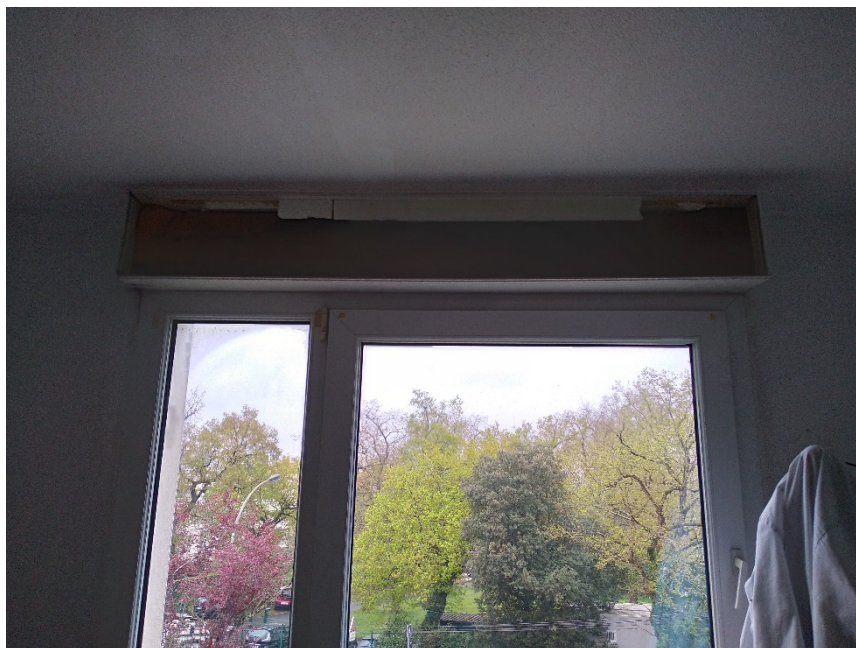
**Photo : 30**

**Localisation :** Chambre 20, bâtiment E

**Observation :** Coffrage du volet arraché.

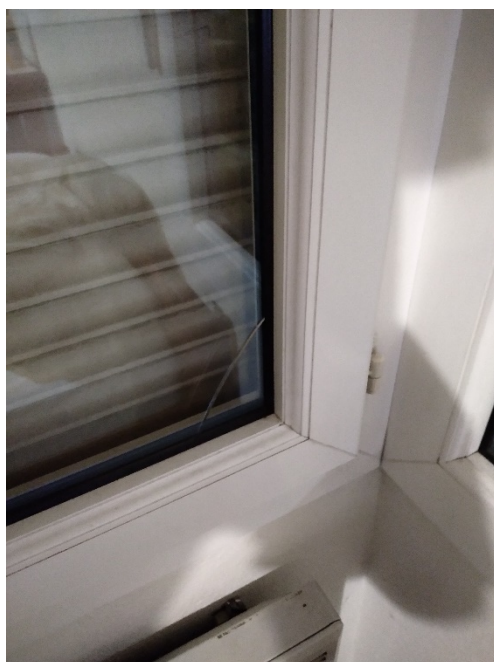
**Photo : 31**

| Réf. | Lots | N° Photo | Constat | Etat | Nature des travaux | Typologie de l'intervention | Catégorie de l'intervention | Affectation | Coût estimatif des travaux |
|---|---|---|---|---|---|---|---|---|---|
| | o Présence d'oxydation | 31 | Traces de salissures, infiltrations d'air, déperditions thermiques. Chambre 10 bâtiment F, vitre fêlée. | Etat dégradé | Nécessité de procéder au remplacement de toutes les menuiseries extérieures. | Remplacement généralisé | RC | Propriétaire | voir chiffrage menuiseries extérieures (point 3.1.1) |

**Localisation :** Chambre 10, bâtiment F

**Observation :** Vitre fêlée.

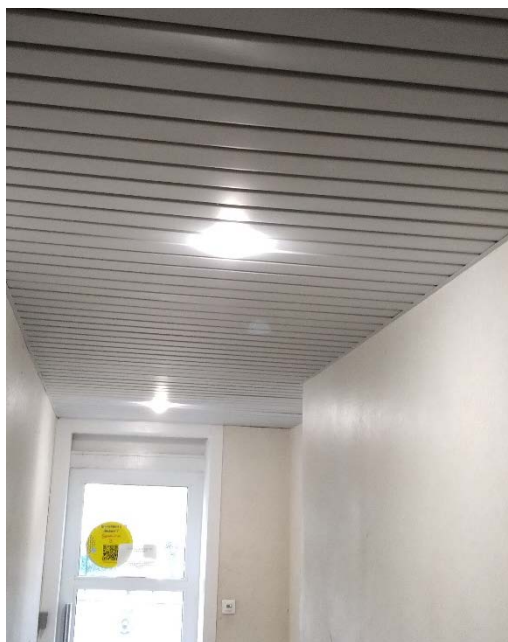
**Photo : 32**

**Localisation :** Parties communes, bâtiment F

**Observation :** Fixations des lames de lambris défectueuses.

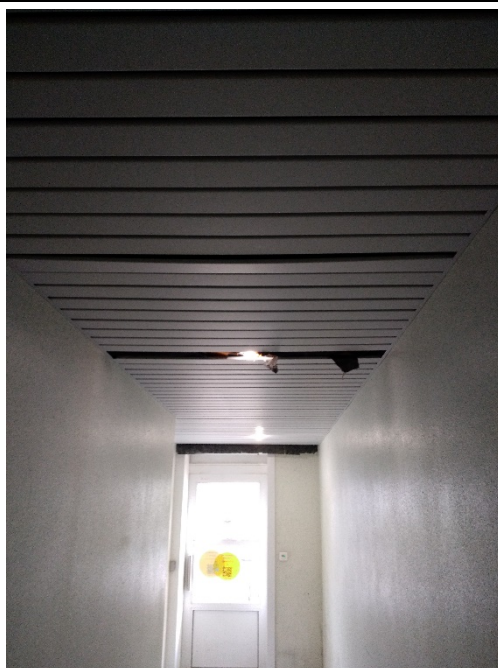
**Photo : 33**

**Localisation :** Parties communes, bâtiment E

**Observation :** Fixations des lames de lambris défectueuses.

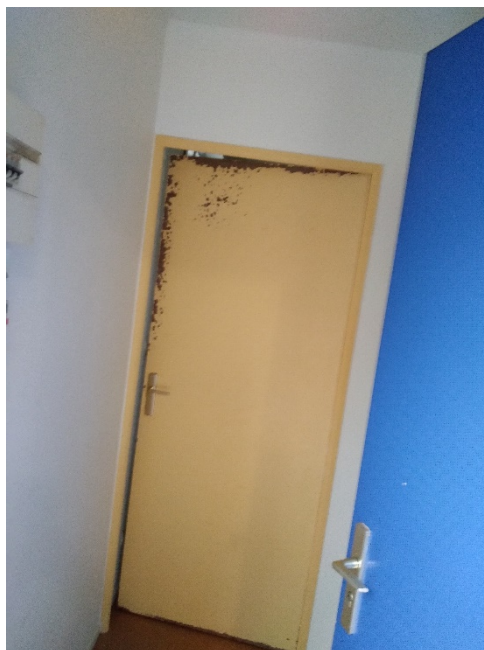
**Photo : 34**

**Localisation :** Chambre 20, bâtiment F

**Observation :** Porte menant à la chambre vétuste.

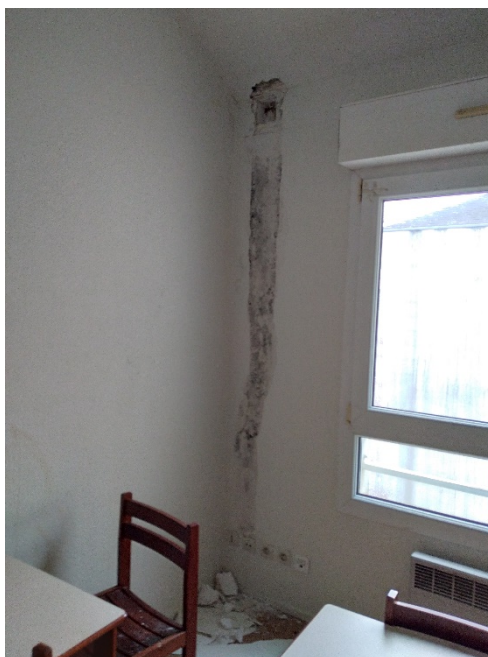
**Photo : 35**

| Réf. | Lots | N° Photo | Constat | Etat | Nature des travaux | Typologie de l'intervention | Catégorie de l'intervention | Affectation | Coût estimatif des travaux |
|---|---|---|---|---|---|---|---|---|---|
| 4.1.2 | Cloisons en plaques de plâtre | 35 | Présence de cloisons abîmées, traces d'infiltrations dans certains logements (Chambre 30, bâtiment F). Salles d'eau comportant des plaques de plâtre classiques et non hydrofuges. Le rapport CETRAC montre que 14% des déperditions proviennent des murs intérieurs en contact avec les parties communes considérées comme non chauffées. | Etat vétuste | Reprise des cloisons, mise en place de placo hydrofuge dans les salles d'eau et isolation des cloisons séparant les chambres des parties communes. | Réparation, Remplacement | GE | Gestionnaire | 240 000,00 € |

**Localisation :** Chambre 30, bâtiment F

**Observation :** Traces d'infiltrations.

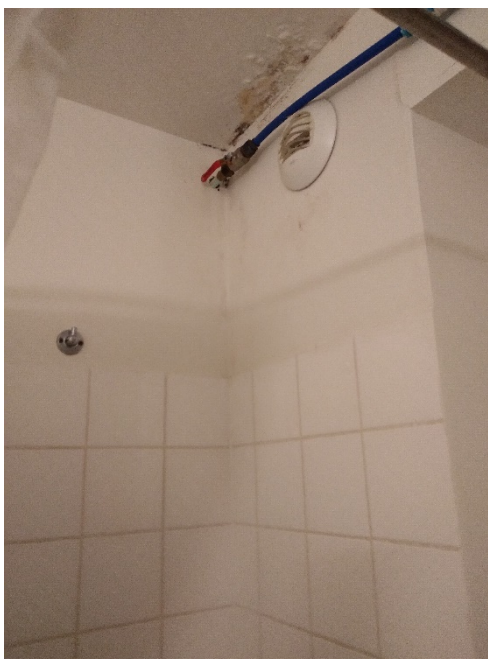
**Photo : 36**

**Localisation :** Chambre 4, bâtiment D

**Observation :** Revêtement de plafond vétuste.

| 5.1 | Revêtements de plafonds | Etat dégradé | Réfection des revêtements de plafonds. | 4000 m² | 40 €/m² | 160 000,00 € |

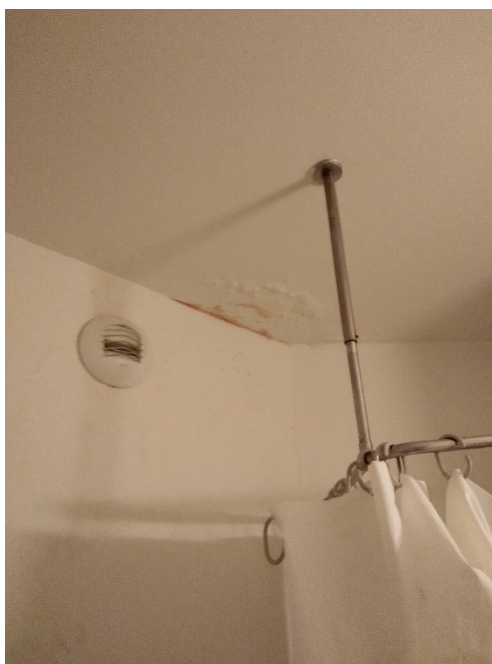
**Photo : 37**

**Localisation :** Chambre 1, bâtiment F

**Observation :** Revêtement de plafond vétuste.

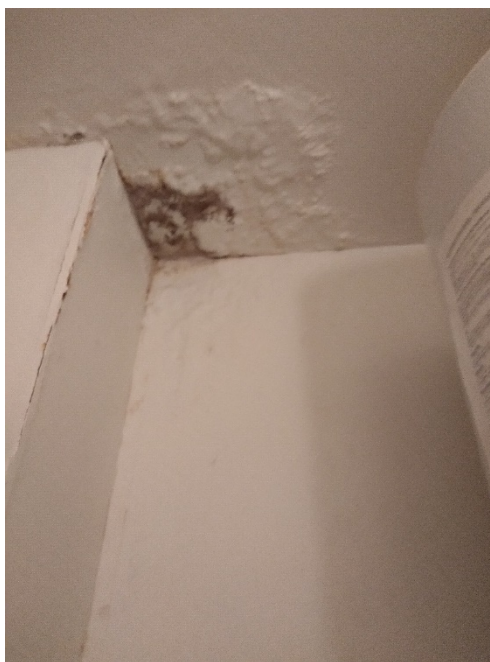
**Photo : 38**

**Localisation :** Chambre 5, bâtiment F

**Observation :** Revêtement de plafond dégradé.

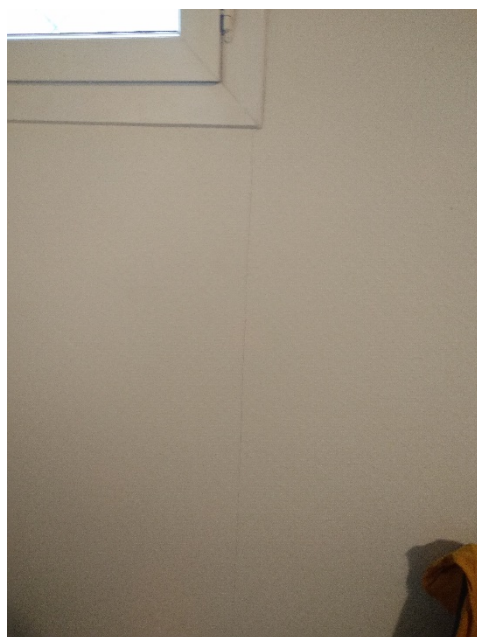
**Photo : 40**

**Localisation :** Chambre 19, bâtiment D

**Observation :** Fissures parcourant les revêtements.

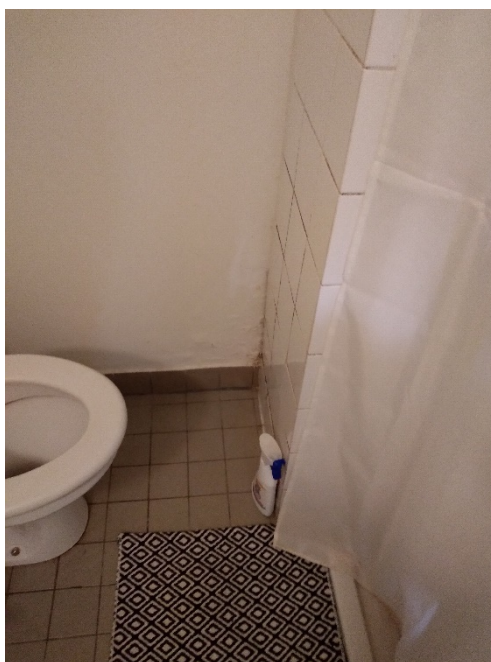
**Photo : 41**

**Localisation :** Chambre 4, bâtiment E

**Observation :** Revêtement mural vétuste.

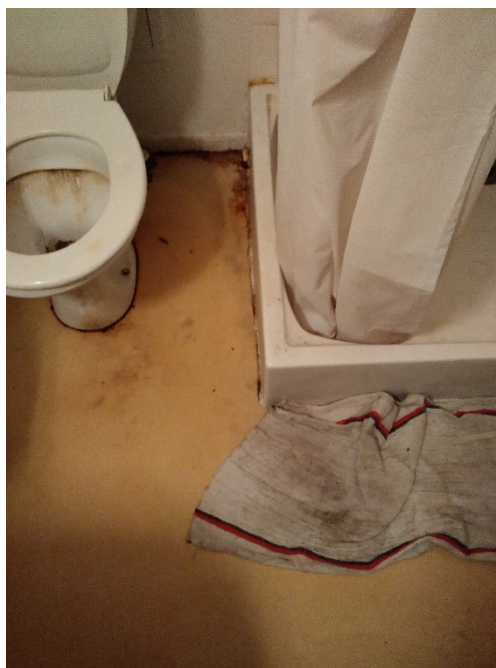
**Photo : 44**

**Localisation :** Chambre 14, bâtiment E

**Observation :** Revêtement de sol dégradé.

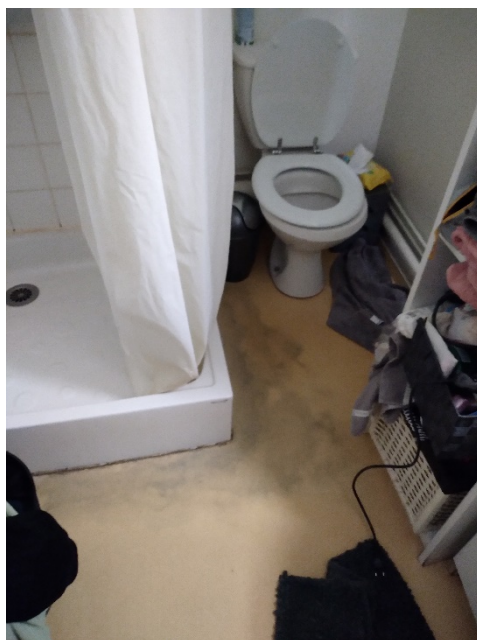
**Photo : 45**

**Localisation :** Chambre 26, bâtiment F

**Observation :** Revêtement de sol dégradé.

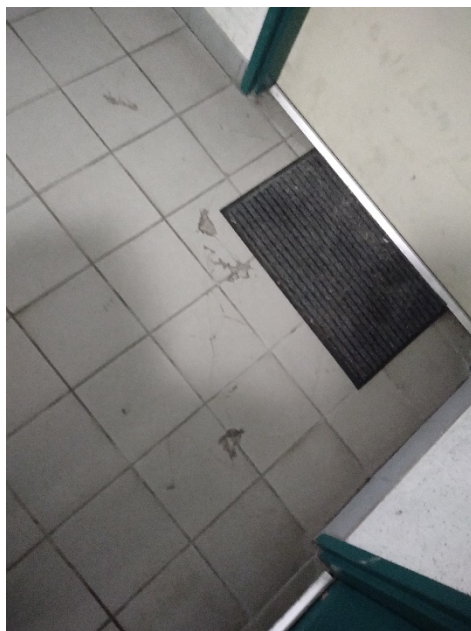
**Photo : 46**

**Localisation :** Parties communes, bâtiment D

**Observation :** Revêtement de sol dégradé.

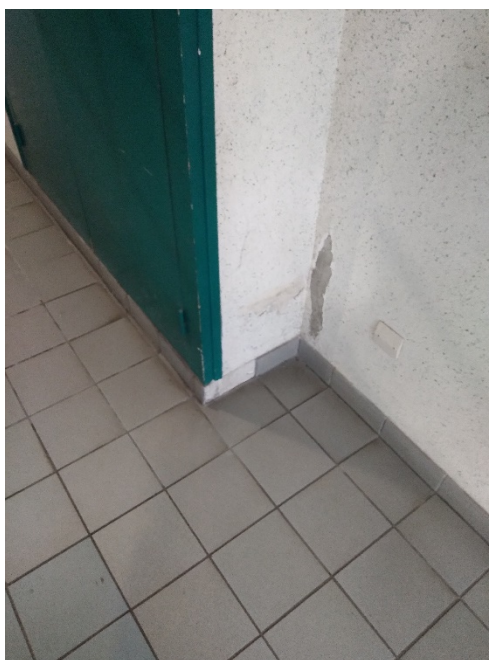
**Photo : 47**

**Localisation :** Parties communes, bâtiment D

**Observation :** Revêtement mural vétuste.

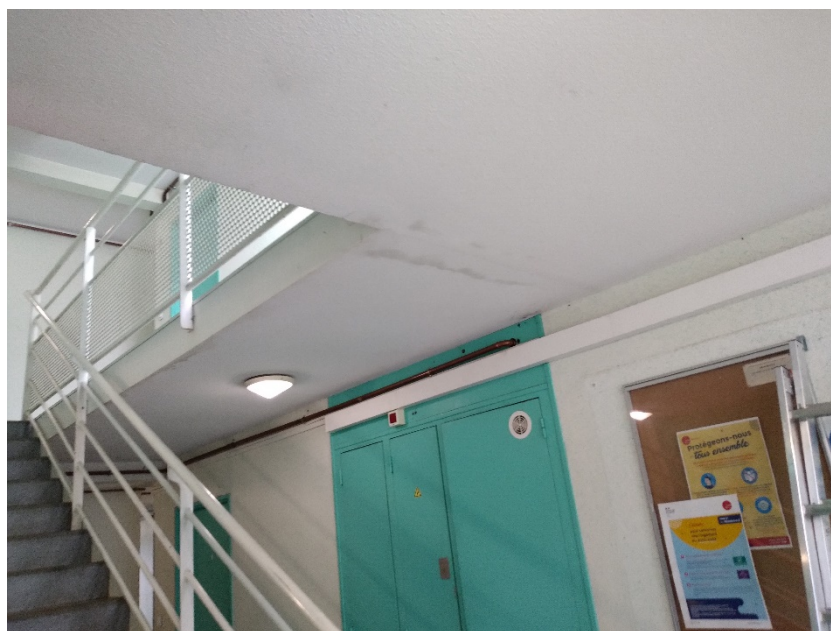
**Photo : 48**

**Localisation :** Parties communes, bâtiment E

**Observation :** Revêtement de plafond vétuste.
