| Date du rapport | 19/04/2022 |

| AUDIT DU PATRIMOINE BATI |
| CROUS |
| Residence les Landes 1 et 2 Bâtiments D, E, F et G |

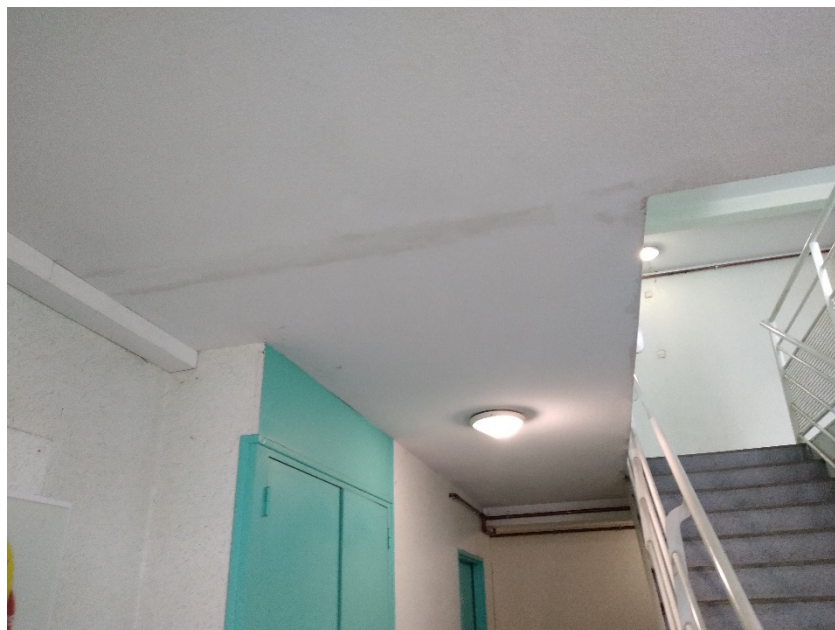
**Photo : 49**

**Localisation :** Parties communes, bâtiment E

**Observation :** Revêtement de plafond vétuste.

| 5.1 | Revêtements de plafonds | Etat dégradé | Réfection des revêtements de plafonds. | 4000 m² | 40 €/m² | 160 000,00 € |

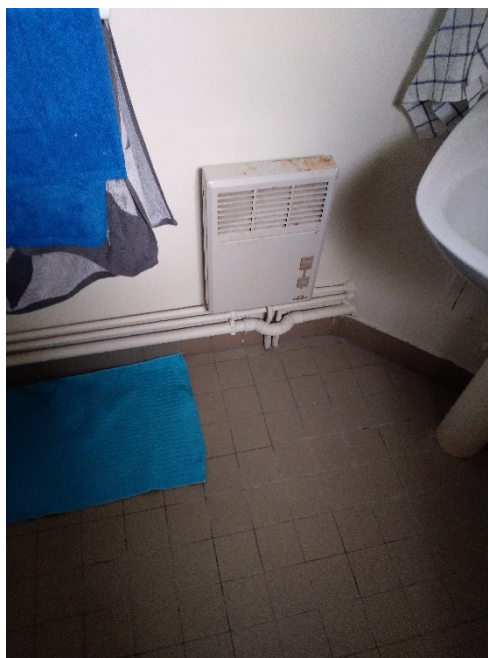
**Photo : 50**

| Réf. | Lots | N° Photo | Constat | Etat | Nature des travaux | Typologie de l'intervention | Catégorie de l'intervention | Affectation | Coût estimatif des travaux |
|---|---|---|---|---|---|---|---|---|---|
| | <ul style="list-style-type: none"><li>Mode</li><li>Nature du combustible</li><li>Puissance des appareils</li><li>Condition d'isolement (chauffe-eau, sous-stations, stockage)</li></ul> | 50 | Radiateurs électriques type convecteurs. Majorité du matériel obsolète et en état dégradé (rapport CETRAC). | Etat dégradé | Remplacement de l'ensemble des radiateurs aujourd'hui dans état dégradé et ne répondant pas aux performances énergétiques visées. | Remplacement total | RC | Propriétaire | 225 400,00 € |

**Localisation :** Chambre 3, bâtiment E

**Observation :** Radiateur dégradé.

| 6.1 | CVC (Chauffage, Ventilation, Climatisation : | Etat dégradé | Remplacement de l'ensemble des radiateurs aujourd'hui dans état dégradé et ne répondant pas aux performances énergétiques visées. | 230 U | 980 €/Chambre | 225 400,00 € |

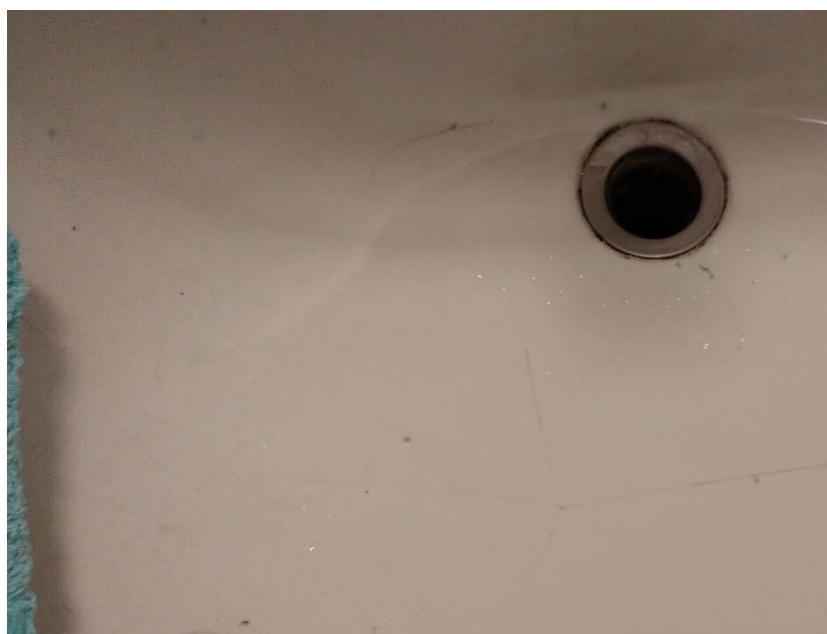
Photo : 51

| Réf. | Lots | N° Photo | Constat | Etat | Nature des travaux | Typologie de l'intervention | Catégorie de l'intervention | Affectation | Coût estimatif des travaux |
|---|---|---|---|---|---|---|---|---|---|
| | <ul style="list-style-type: none"><li>Contrôle de l'aspect général : visuel, défauts, anomalies diverses, tenue des éléments</li><li>Contrôle de l'état des éléments de signalisation</li></ul> | 51 | Ensemble des lavabos, sanitaires et receveurs de douche datant de la construction du bâtiment. Très mauvais état, certains sont fêlés. | Etat dégradé | Remplacement des lavabos, sanitaires et receveurs de douche lors de la réfection des salles d'eau. | Renouvellement généralisé | RC | Gestionnaire | 188 000,00 € |

**Localisation :** Chambre 13, bâtiment E

**Observation :** Lavabo fêlé.

| | Equipements sanitaires : | Etat dégradé | Remplacement des lavabos, sanitaires et receveurs de douche lors de la réfection des salles d'eau. | 94 U | 2000 €/U | 188 000,00 € |

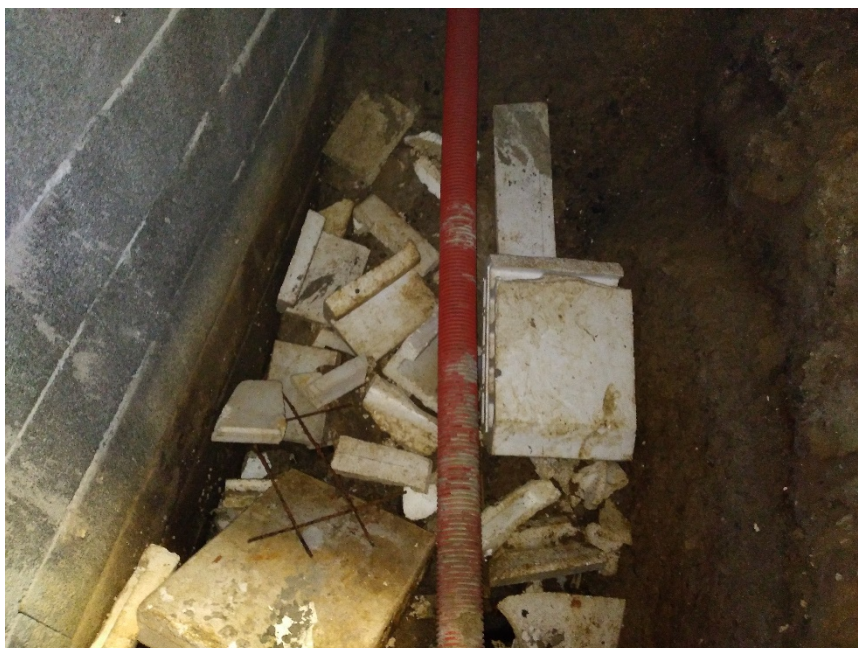
**Photo : 53**

**Localisation** : Bureau RdC, bâtiment G

**Observation** : Gravats d'anciens travaux dans le vide sanitaire.

| Budget travaux estimatif | | | | | | |
|---|---|---|---|---|---|---|
| 0.4 | Vides sanitaires | Etat dégradé | Retrait des gravats. | | Forfait | 10000 |
