| Date du rapport | 19/04/2022 |

| AUDIT DU PATRIMOINE BATI |
| CROUS |
| Residence les Landes 1 et 2 Bâtiments D, E, F et G |

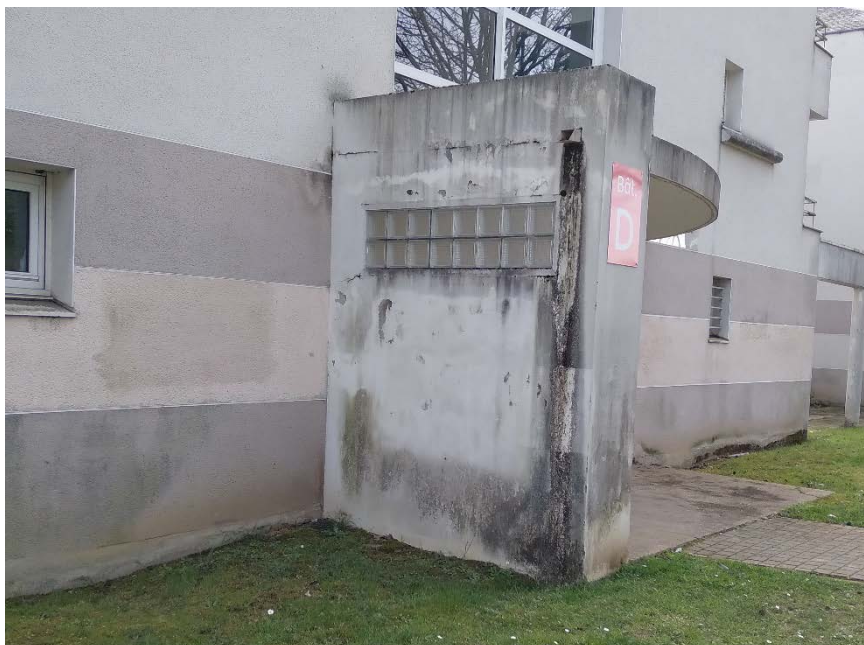
**Photo : 1**

| Réf. | Lots | N° Photo | Constat | Etat | Nature des travaux | Typologie de l'intervention | Catégorie de l'intervention | Coût estimatif des travaux |
|---|---|---|---|---|---|---|---|---|
| 1.1 | Façades en maçonnerie avec enduit | 1, 2, 3, 4, 5, 12, 52 | Façades présentant un état délabré (reprises d'enduit, fissures, efflorescences, salissures, coulures). Ponts thermiques au niveau des planchers. D'après le rapport CETRAC, 20% des déperditions thermiques du bâtiment se font par ponts thermiques et 14% par les murs extérieurs. | Etat dégradé | ITE conseillé. Nécessité de réaliser un ravalement des façades. | Pose, réfection complète | RC | 708 400,00 € |

**Localisation :** Façade NORD, Bâtiment D

**Observation :** Salissures, fissures.

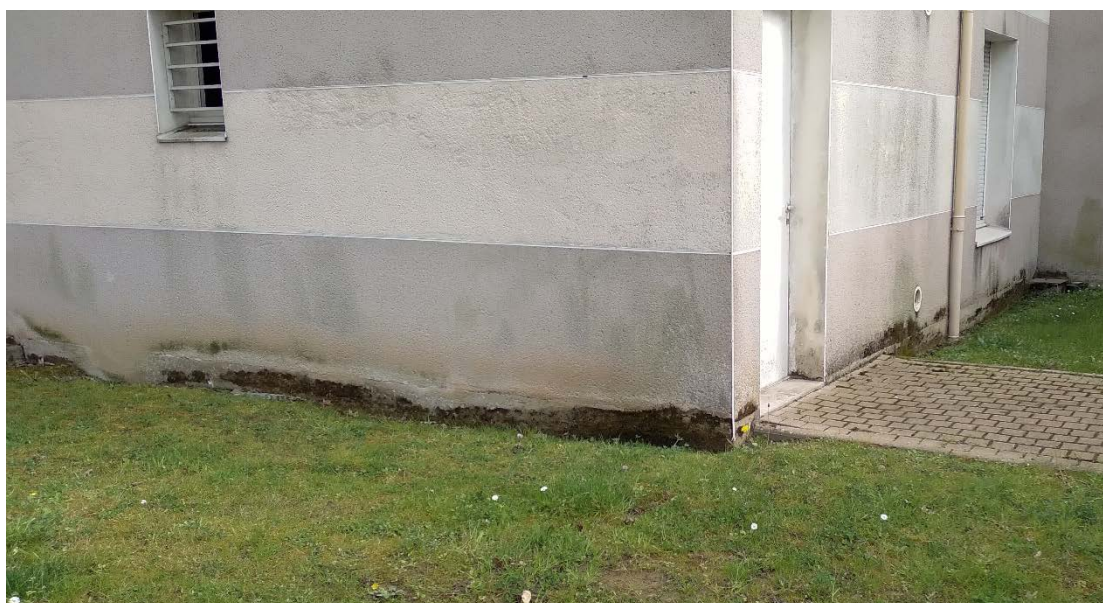
**Photo : 2**

**Localisation :** Façade NORD, Bâtiment D

**Observation :** Mousse au pied de la façade

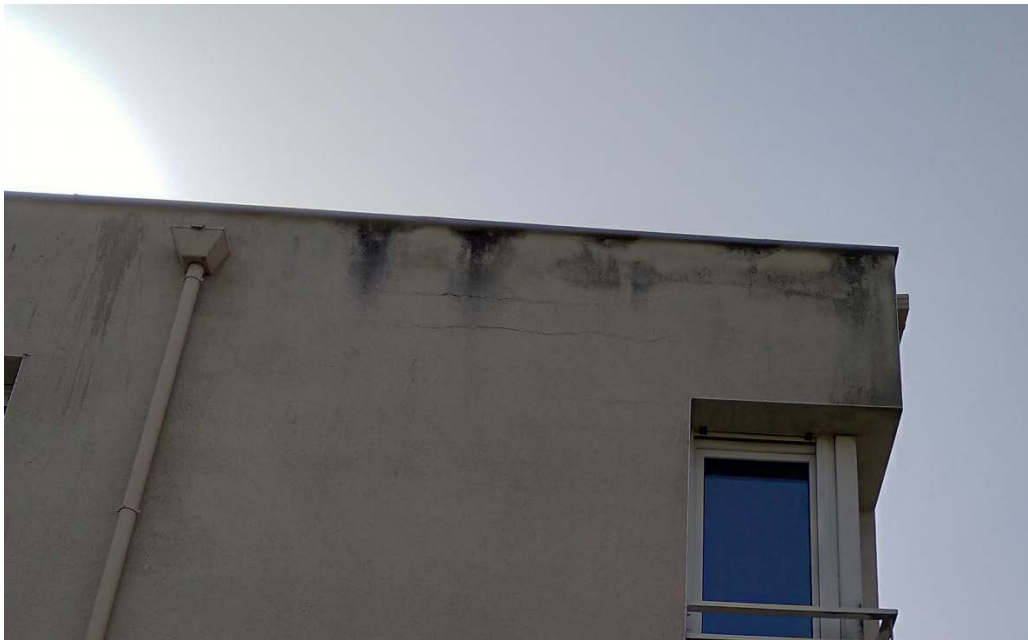
**Photo : 3**

**Localisation :** Façade EST, Bâtiment D

**Observation :** Coulures au niveau des acrotères.

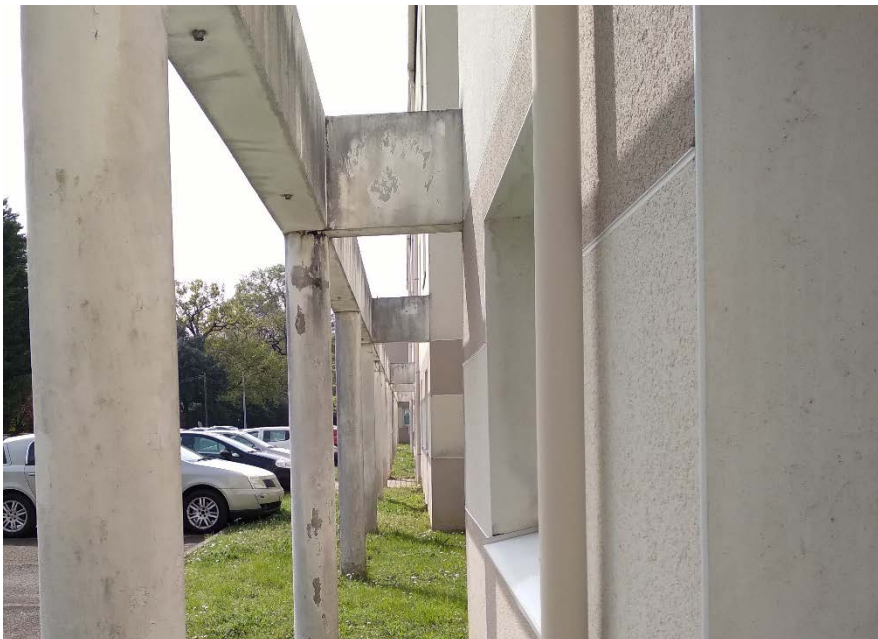
**Photo : 4**

**Localisation :** Façade SUD, Bâtiment D

**Observation :** Ecaillage de l'enduit sur les poteaux.

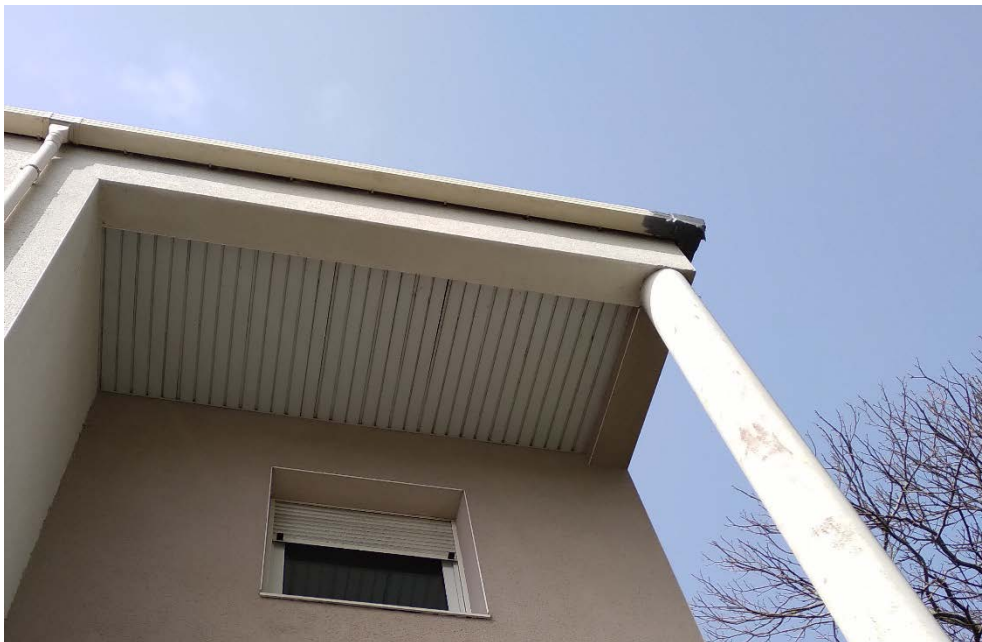
**Photo : 6**

| Réf. | Lots | N° Photo | Constat | Etat | Nature des travaux | Typologie de l'intervention | Catégorie de l'intervention | Coût estimatif des travaux |
|---|---|---|---|---|---|---|---|---|
| | | 6 | Problème de voligeage en soffite de toit. Lames de lambris se soulevant avec le vent, certaines plus fixées ou menaçant de tomber. Désordre représentant un risque de chute de l'élément et donc un risque pour les usagers. | Etat critique | Nécessité de réparer les fixations et de remplacer les éléments défectueux. | Remplacement, Réparation | GE | 10 000,00 € |

**Localisation :** Façade SUD, Bâtiment D

**Observation :** Déplacement du lambris en soffite de toit.

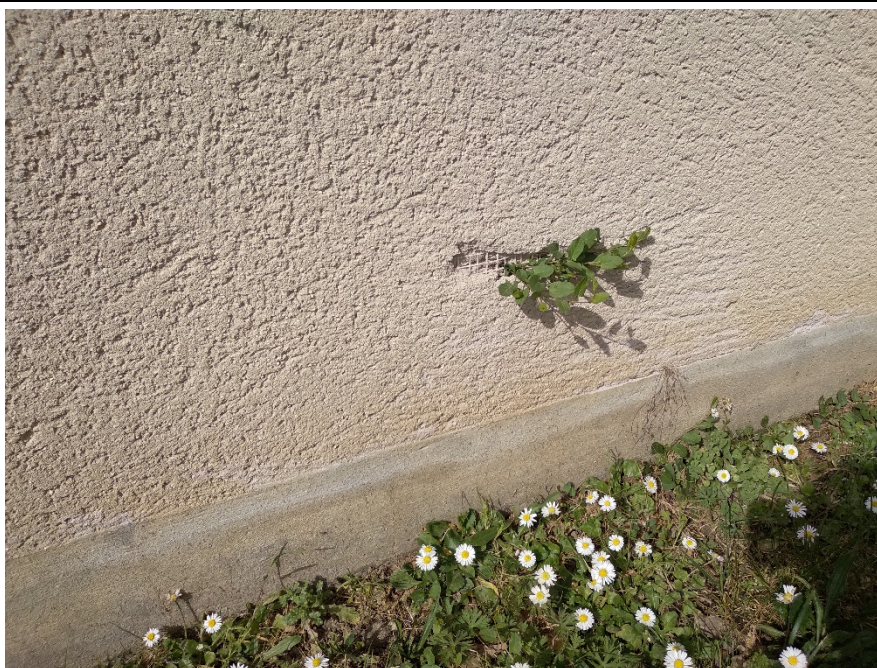
**Photo : 7**

**Localisation :** Façade SUD, Bâtiment E

**Observation :** Végétaux se développant en façade.

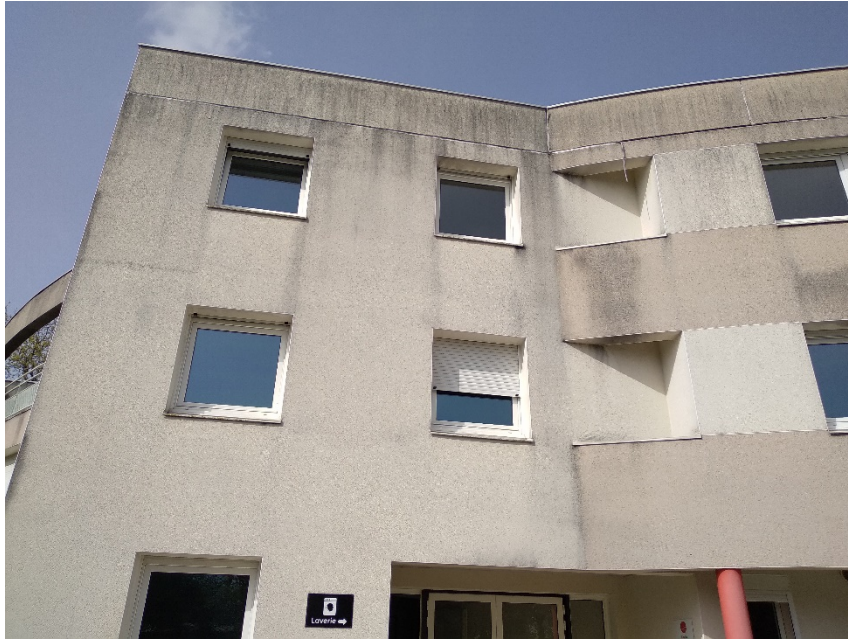
**Photo : 11**

| Réf. | Lots | N° Photo | Constat | Etat | Nature des travaux | Typologie de l'intervention | Catégorie de l'intervention | Coût estimatif des travaux |
|---|---|---|---|---|---|---|---|---|
| 2.2.4 | Couvertines (couvre-murs, acrotères) de tout type | 10, 11 | Désordre au niveau des joint des acrotères | Etat dégradé | Reprise des acrotères pendant le ravalement de la façade. | Réfection complète | RC | voir chiffrage façade 1.1 |

**Localisation :** Façade SUD, Bâtiment G

**Observation :** Désordre sur le joint au niveau de l'acrotère.

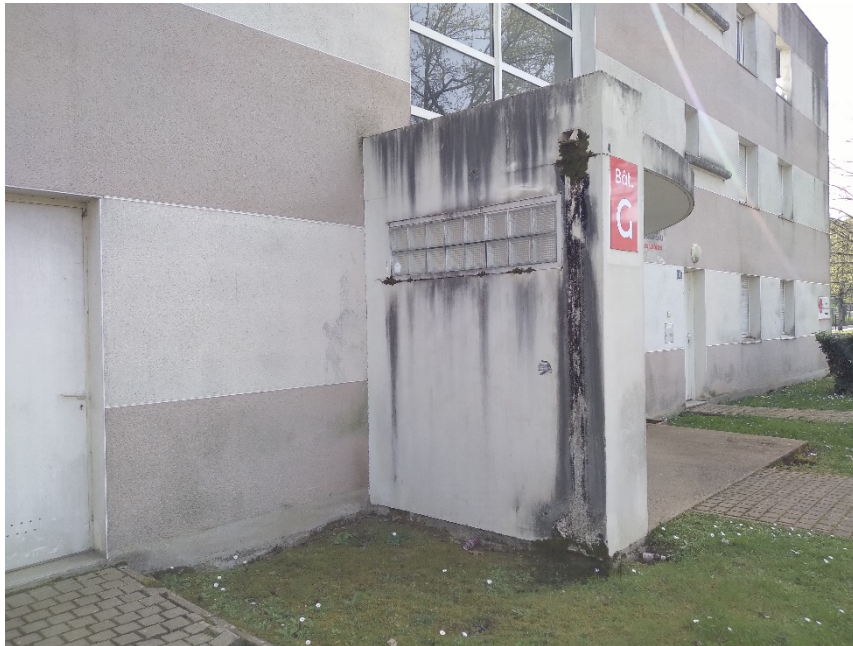
**Photo : 12**

**Localisation :** Façade NORD, Bâtiment G

**Observation :** Coulures, Développement de micro-algues.

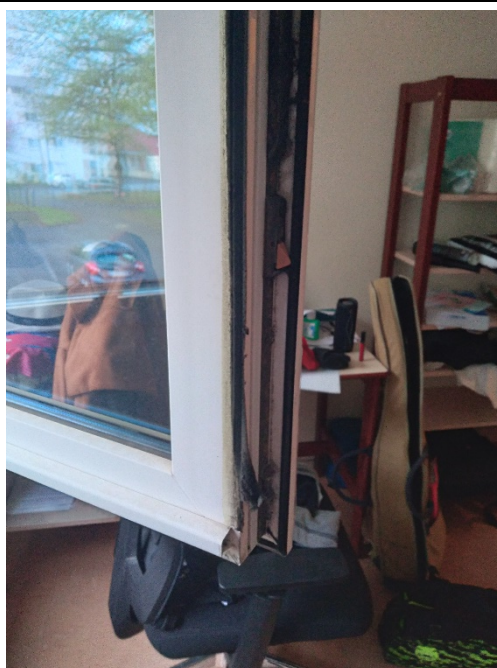
**Photo : 21**

| Réf. | Lots | N° Photo | Constat | Etat | Nature des travaux | Typologie de l'intervention | Catégorie de l'intervention | Coût estimatif des travaux |
|---|---|---|---|---|---|---|---|---|
| 3.1.1 | Infiltrations (eau, air)<br>o Joint extérieur défectueux<br>o Défaut mastic ou pardoses<br>o Défaut jonction dormant / ouvrant<br>o Ouverture des angles d'assemblage<br>o Facade exposée<br>o Menuiseries au nu extérieur | 21, 22, 24, 27 | Infiltrations d'air sur la majorité des menuiseries. Le rapport CETRAC indique que 11% des déperditions thermiques sont dues aux vitrages. Menuiserie ne répondant plus aux prestations énergétiques attendues. | Etat dégradé | Nécessité de procéder au remplacement de toutes les menuiseries extérieures. | Remplacement généralisé | RC | 218 500,00 € |

**Localisation :** Chambre 14, bâtiment D

**Observation :** Désordre au niveau du joint de la fenêtre.

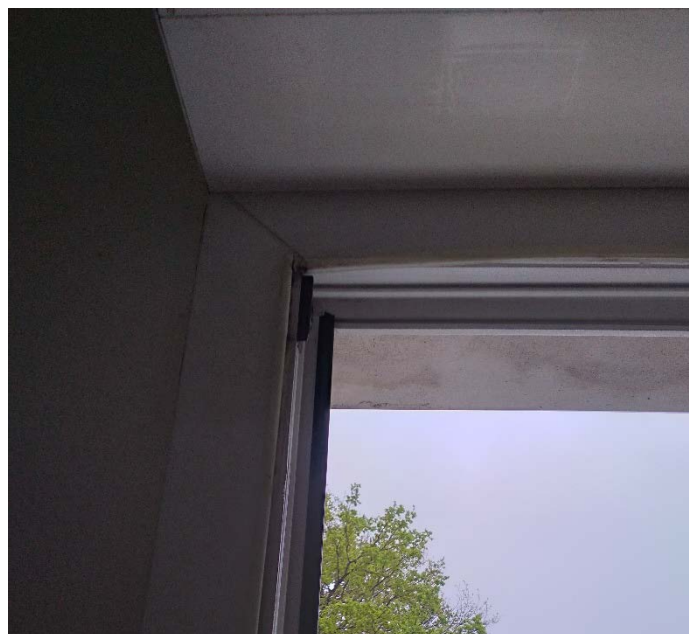
**Photo : 22**

**Localisation :** Chambre 26, bâtiment D

**Observation :** Désordre au niveau du joint de la fenêtre.

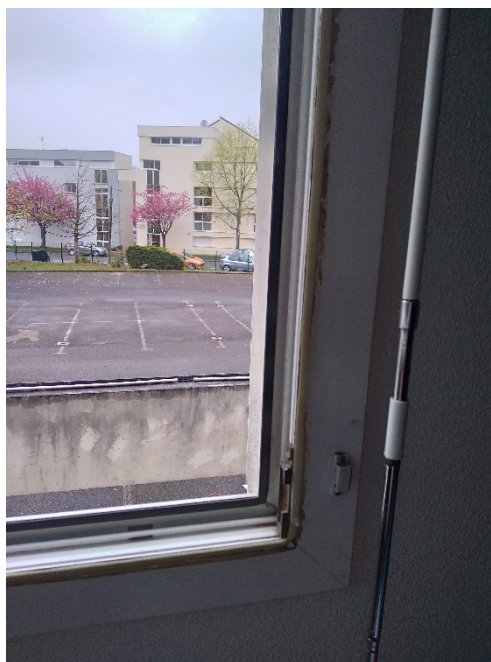
**Photo : 24**

**Localisation :** Chambre 17, bâtiment E

**Observation :** Désordre au niveau du joint de la fenêtre.

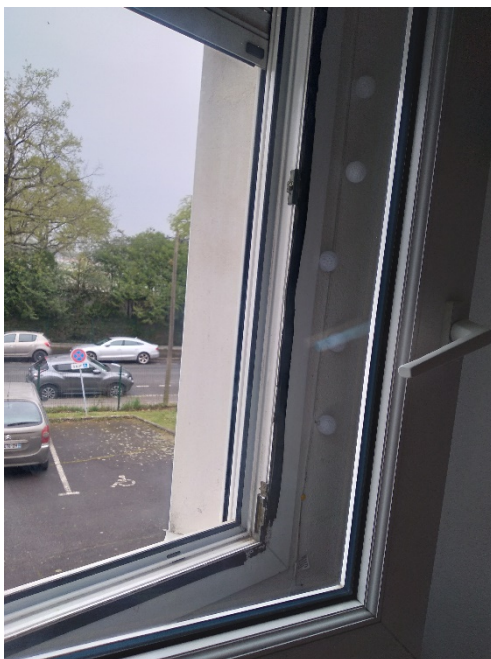
**Photo : 27**

**Localisation :** Chambre 15, bâtiment G

**Observation :** Désordre au niveau du joint de la fenêtre.

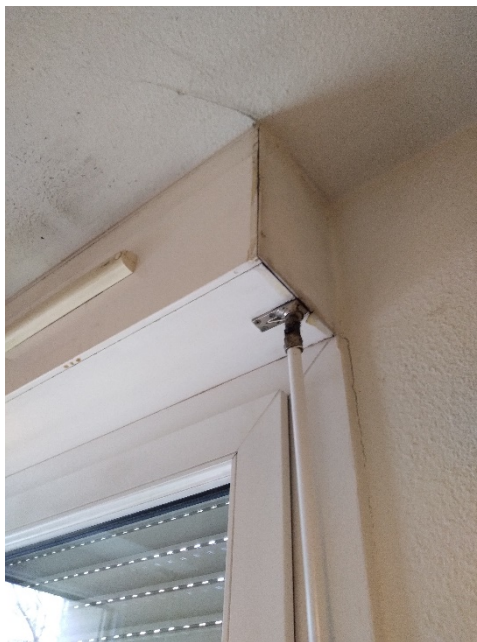
**Photo : 28**

| Réf. | Lots | N° Photo | Constat | Etat | Nature des travaux | Typologie de l'intervention | Catégorie de l'intervention | Coût estimatif des travaux |
|---|---|---|---|---|---|---|---|---|
| 3.5 | Protections solaires extérieures non motorisées :<br>o Contrôle de l'aspect général : visuel, défauts, anomalies diverses, tenue des éléments<br>o Contrôle de la bonne fixation des pièces | 28, 29, 30 | Ensemble des protections solaires extérieures non motorisées vétustes et agées. Quelques manivelles cassées et volets fermant mal. | Etat vétuste | Remplacement de l'ensemble des volets de la résidence. | Remplacement généralisé | RC | 57 500,00 € |

**Localisation :** Chambre 19, bâtiment D

**Observation :** Coffrage du volet vétuste.

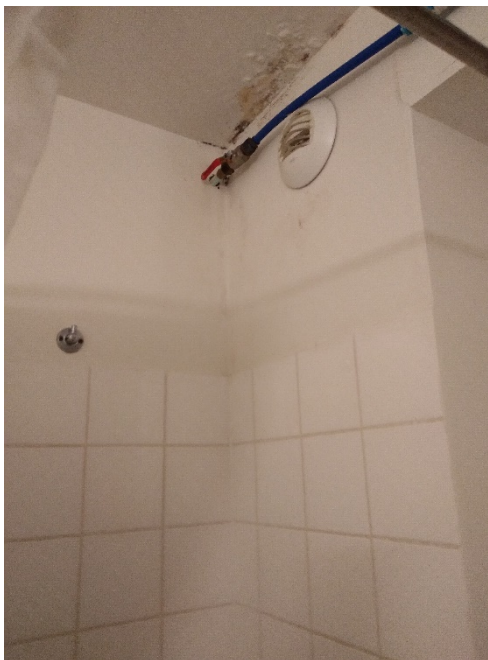
**Photo : 36**

**Localisation :** Chambre 4, bâtiment D

**Observation :** Revêtement de plafond vétuste.

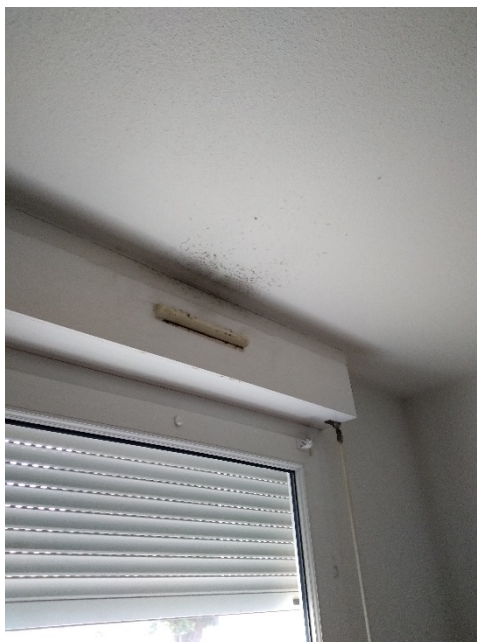
**Photo : 39**

**Localisation :** Chambre 5, bâtiment E

**Observation :** Traces de pollution.

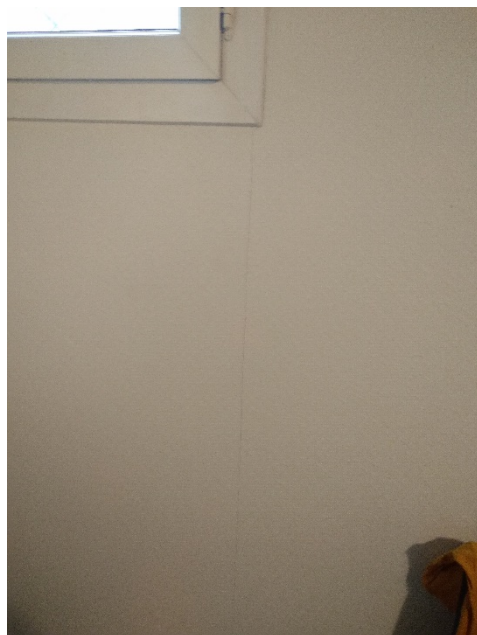
**Photo : 40**

**Localisation :** Chambre 19, bâtiment D

**Observation :** Fissures parcourant les revêtements.

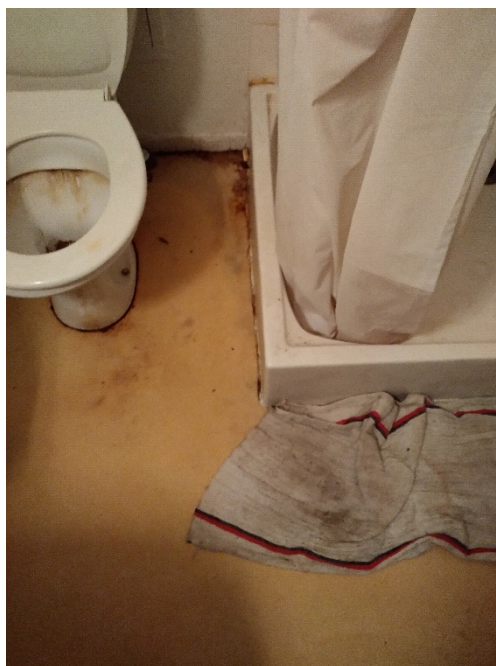
**Photo : 44**

**Localisation :** Chambre 14, bâtiment E

**Observation :** Revêtement de sol dégradé.

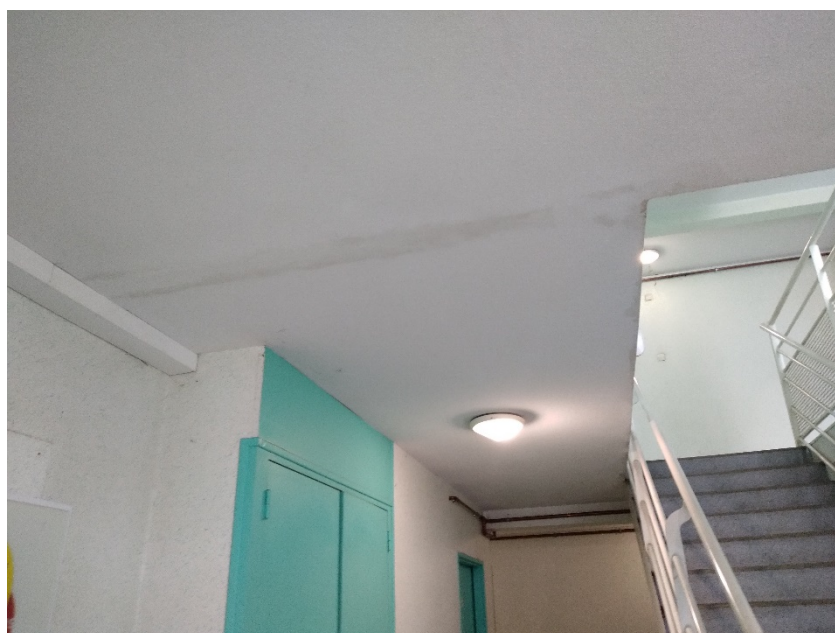
**Photo : 49**

**Localisation :** Parties communes, bâtiment E

**Observation :** Revêtement de plafond vétuste.

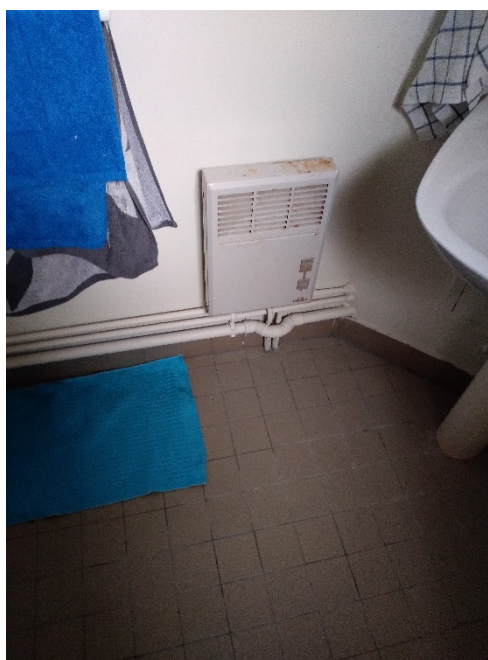
**Photo : 50**

| Réf. | Lots | N° Photo | Constat | Etat | Nature des travaux | Typologie de l'intervention | Catégorie de l'intervention | Coût estimatif des travaux |
|---|---|---|---|---|---|---|---|---|
| | o Mode | 50 | Radiateurs électriques type convecteurs. Majorité du matériel obsolète et en état dégradé ( rapport CETRAC). | Etat dégradé | Remplacement de l'ensemble des radiateurs aujourd'hui dans état dégradé et ne répondant pas aux performances énergétiques visées. | Remplacement total | RC | 225 400,00 € |

**Localisation :** Chambre 3, bâtiment E

**Observation :** Radiateur dégradé.

| 6.1 | CVC (Chauffage, Ventilation, Climatisation : | Etat dégradé | Remplacement de l'ensemble des radiateurs aujourd'hui dans état dégradé et ne répondant pas aux performances énergétiques visées. | 230 U | 980 €/Chambre | 225 400,00 € |

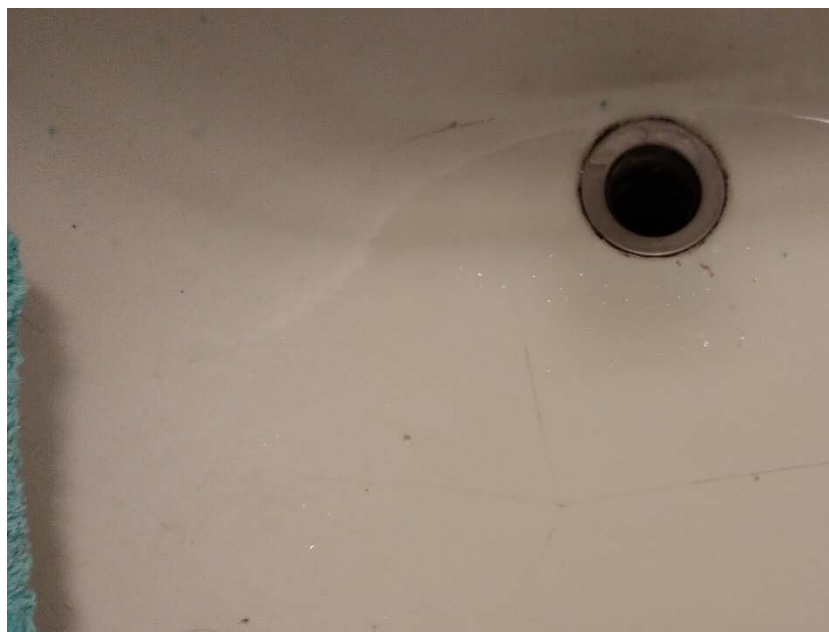
Photo : 51

| Réf. | Lots | N° Photo | Constat | Etat | Nature des travaux | Typologie de l'intervention | Catégorie de l'intervention | Coût estimatif des travaux |
|---|---|---|---|---|---|---|---|---|
| | o Contrôle de l'aspect général : visuel, défauts, anomalies diverses, tenue des éléments | 51 | Ensemble des lavabos, sanitaires et receveurs de douche datant de la construction du bâtiment. Très mauvais état, certains sont fêlés. | Etat dégradé | Remplacement des lavabos, sanitaires et receveurs de douche lors de la réfection des salles d'eau. | Renouvellement généralisé | RC | 188 000,00 € |

**Localisation :** Chambre 13, bâtiment E

**Observation :** Lavabo fêlé.

| | Equipements sanitaires : | Etat dégradé | Remplacement des lavabos, sanitaires et receveurs de douche lors de la réfection des salles d'eau. | 94 U | 2000 €/U | 188 000,00 € |

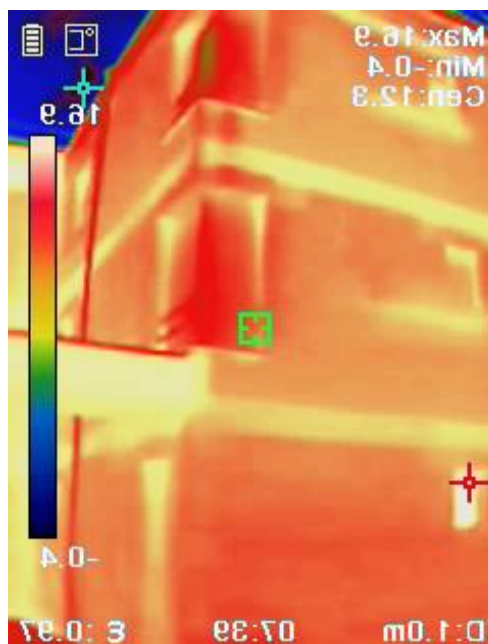
Photo : 52

**Localisation :** Façade NORD, bâtiment F

**Observation :** Ponts thermiques.
