| Date du rapport | 13/04/2022 |

| AUDIT DU PATRIMOINE BATI |
| CROUS |
| Residence les Landes 1 et 2 |

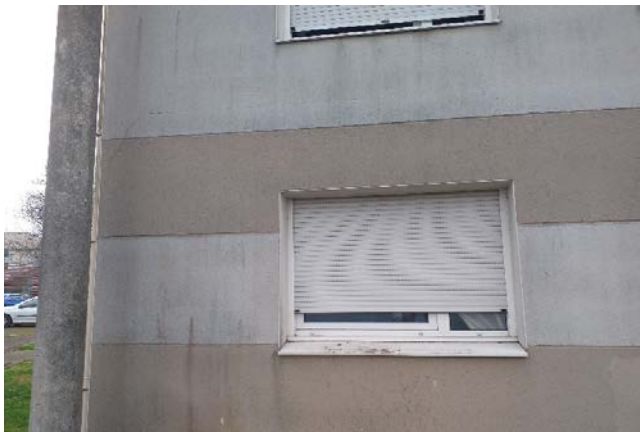
| <b><u>Photo : 6</u></b> | <b><u>Localisation :</u></b> Façade OUEST |

| Réf. | Lots | N° Photo | Constat | Etat | Nature des travaux | Typologie de l'intervention | Catégorie de l'intervention | Affectation | Coût estimatif des travaux |
|---|---|---|---|---|---|---|---|---|---|
| | Fissurations | 4; 5; 6; 7 | Fissurations horizontales en façade (jonction avec plancher). | Etat dégradé | Nécessité de réaliser un ravalement des façades. | Pose, réfection complète | RC | Propriétaire | voir chiffrage façade (point 1.1) |

| <b><u>Observations :</u></b> Fissures à la jonction avec les planchers | |

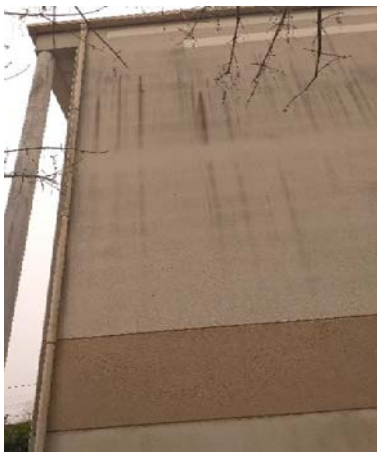
| <b><u>Photo : 8</u></b> | <b><u>Localisation :</u></b> Façade NORD |

| Réf. | Lots | N° Photo | Constat | Etat | Nature des travaux | Typologie de l'intervention | Catégorie de l'intervention | Affectation | Coût estimatif des travaux |
|---|---|---|---|---|---|---|---|---|---|
| | Efflorescence – tâches | 8; 9; 10; 11; 12; 13; 14; 15; 16; 17; 18 | Présence de coulures, de salissures. Présence d'une coulure de calcaie à la jonction entre le toit terrasse et l'acrotère. | Etat dégradé | Nécessité de réaliser un ravalement des façades. | Pose, réfection complète | RC | Propriétaire | voir chiffrage façade (point 1.1) |

| <b><u>Observations :</u></b> Coulures et salissures | |

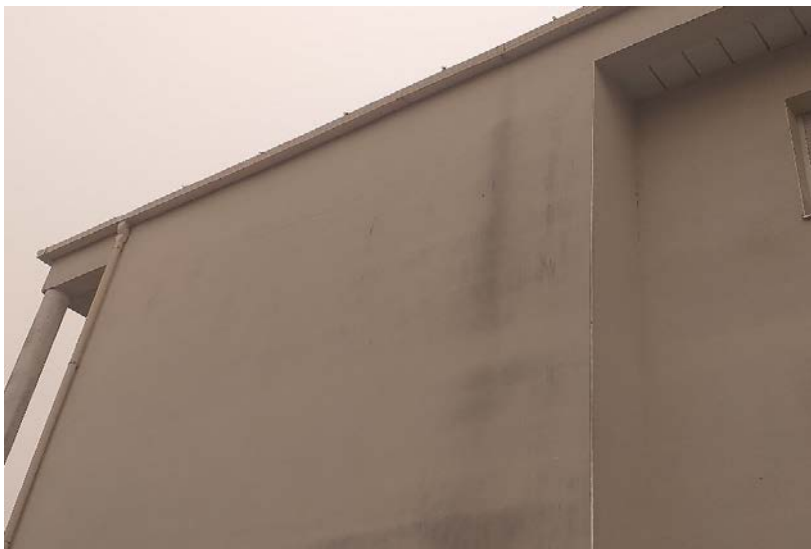
| <b><u>Photo : 12</u></b> | <b><u>Localisation :</u></b> Façade EST |

| <b><u>Observations :</u></b> Coulures et salissures | |

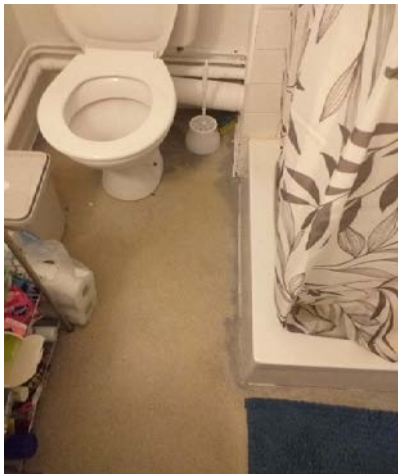
| <b><u>Photo : 21</u></b> | <b><u>Localisation :</u></b> Bâtiment I chambre 23 |

| Réf. | Lots | N° Photo | Constat | Etat | Nature des travaux | Typologie de l'intervention | Catégorie de l'intervention | Affectation | Coût estimatif des travaux |
|---|---|---|---|---|---|---|---|---|---|
| | o Contrôle de l'aspect général : visuel, défauts, anomalies diverses, planéité, tenue des éléments | 21; 64 | Ensemble des revêtements de sol délabré (carrelage décalé, lino soulevé, auroles). | Etat dégradé | Reprise de l'ensemble des revêtements de sols des chambres, salles d'eau, parties communes) | Réfection complète | GE | Gestionnaire | 60 400,00 € |

| <b><u>Observations :</u></b> Revêtement de sol vétuste | |

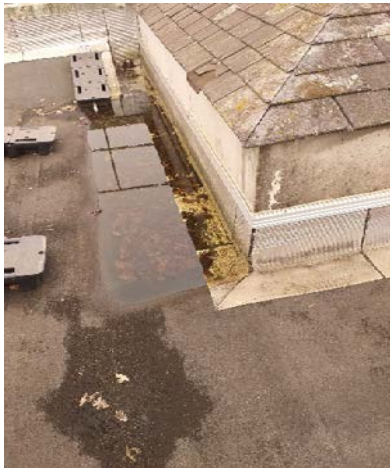
| <b><u>Photo : 23</u></b> | <b><u>Localisation :</u></b> Toit terrasse |

| <b><u>Observations :</u></b> Eau stagnante sur le toit terrasse | |

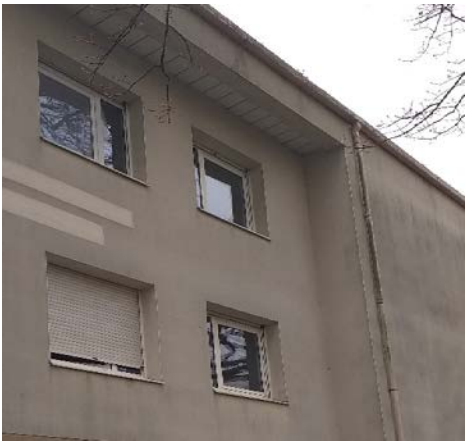
| <b>Photo : 32</b> | <b>Localisation :</b> Façade OUEST |

| Réf. | Lots | N° Photo | Constat | Etat | Nature des travaux | Typologie de l'intervention | Catégorie de l'intervention | Affectation | Coût estimatif des travaux |
|---|---|---|---|---|---|---|---|---|---|
| 2.2.5 | Accessoires: avaloirs, gouttières, trop-pleins, etc. | 29; 30; 31; 32 | Gouttières présentant des salissures, tordues en façade SUD. Fléchissement des chéneaux en leur centre (mauvaise évacuation des eaux de pluies et accumulation de feuilles). Présence d'une plante dans le chéneau en façade Ouest. Présence de crapaudine au niveau des évacuations du toit terrasse. | Etat dégradé | Nécessité de remplacer les chéneaux, de poursuivre un suivi et un nettoyage régulier des chéneaux et des gouttières, ainsi que d'évacuer les feuilles bloquant les crapaudines. | Réfection, Remplacement | GE | Propriétaire | 15 000,00 € |

| <b>Observations :</b> Présence d'une plante poussant dans le chéneau de la façade OUEST du bâtiment H | |

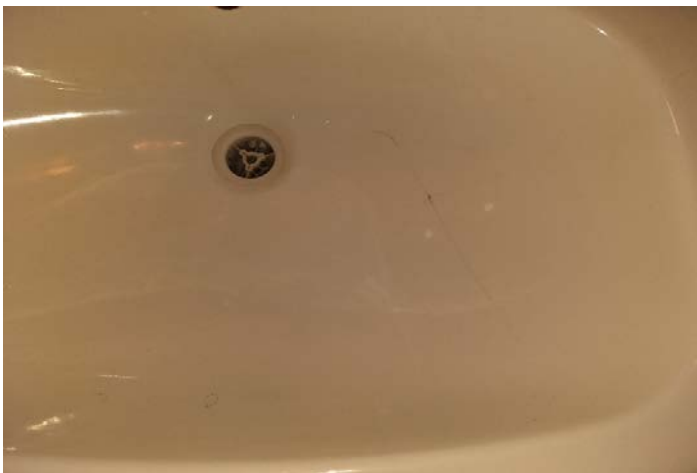
| <b><u>Photo</u> : 42</b> | <b><u>Localisation</u> :</b> Bâtiment I, chambre 6 |

| <b><u>Observations</u> :</b> Impact sur le lavabo de la salle d'eau | |

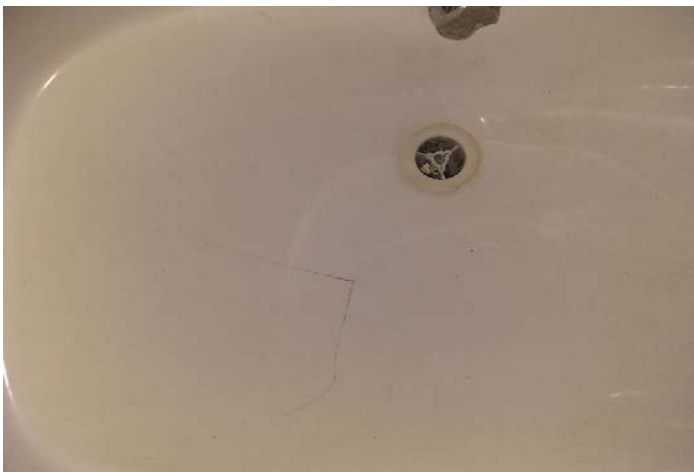
| <b><u>Photo</u> : 44</b> | <b><u>Localisation</u> :</b> Bâtiment I, chambre 14 |

| <b><u>Observations</u> :</b> Impact sur le lavabo de la salle d'eau | |

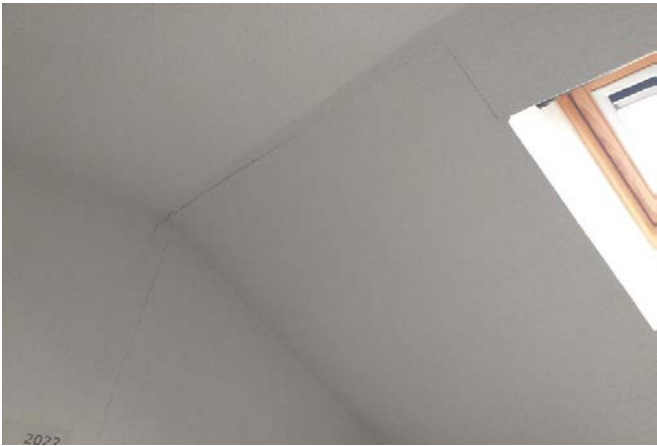
| <b><u>Photo : 69</u></b> | <b><u>Localisation :</u></b> Bâtiment I, chambre 21 |

| <b><u>Observations :</u></b> Fissures à la jonction des 2 plaques | |

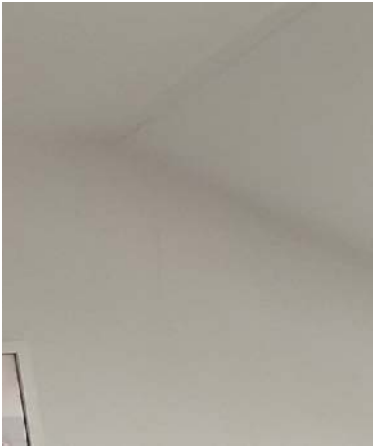
| <b><u>Photo : 71</u></b> | <b><u>Localisation :</u></b> Bâtiment I, chambre 21 |

| <b><u>Observations :</u></b> Fissures à la jonction des 2 plaques | |

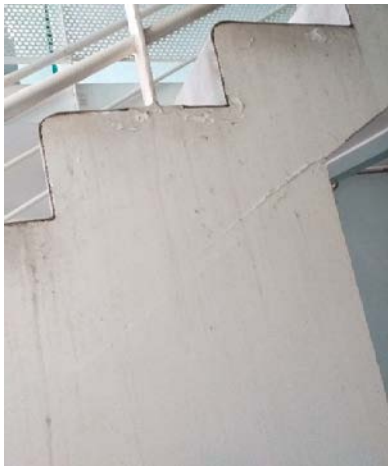
| <b><u>Photo : 75</u></b> | <b><u>Localisation :</u></b> Bâtiment H, Escalier |

| Réf. | Lots | N° Photo | Constat | Etat | Nature des travaux | Typologie de l'intervention | Catégorie de l'intervention | Affectation | Coût estimatif des travaux |
|---|---|---|---|---|---|---|---|---|---|
| 4.6 | Escaliers | 75; 76; 77 | Présence de fissure le long des escaliers affectant l'encloisonnement à l'aplomb de la première travée. Désordre ne présentant pas de risque structurel. | Etat vétuste | Reprise des revêtements muraux (cf. 5.Revêtements) | Réfection | GE | Gestionnaire | voir chiffrage revêtements muraux 5.2 |

| <b><u>Observations :</u></b> Fissure en diagonale suivant les marches | |

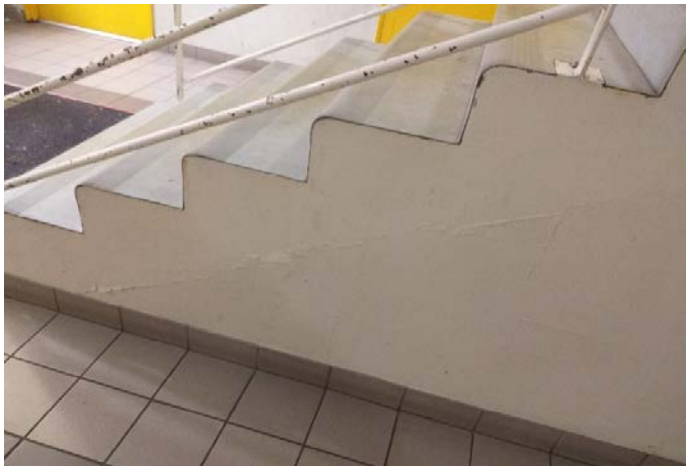
| <b>Photo : 77</b> | <b>Localisation :</b> Bâtiment I, Escalier |

| <b>Observations :</b> Fissure en diagonale suivant les marches | |

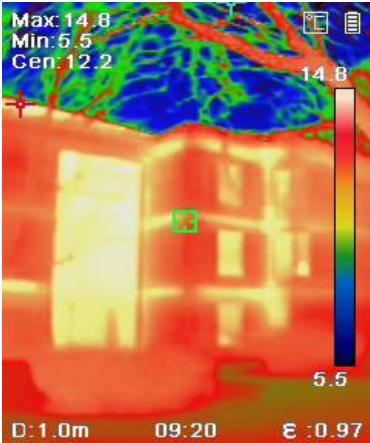
| <b>Photo : 79</b> | <b>Localisation :</b> Façade NORD |

| Réf. | Lots | N° Photo | Constat | Etat | Nature des travaux | Typologie de l'intervention | Catégorie de l'intervention | Affectation | Coût estimatif des travaux |
|---|---|---|---|---|---|---|---|---|---|
| 1.1 | Façades en maçonnerie avec enduit | 1; 2; 3; 4; 5; 6; 7; 8; 9; 10; 11; 12; 13; 14; 15; 16; 17; 18; 78; 79 | Façades présentant un état délabré (reprises d'enduit, fissures, efflorescences, salissures). Ponts thermiques au niveau des planchers. D'après le rapport CETRAC, 20% des déperditions thermiques du bâtiment se font par ponts thermiques et 14% par les murs extérieurs. | Etat dégradé | ITE conseillé. Nécessité de réaliser un ravalement des façades. | Pose, réfection complète | RC | Propriétaire | 330 000,00 € |

| <b>Observations :</b> Ponts thermiques au niveau des planchers | |

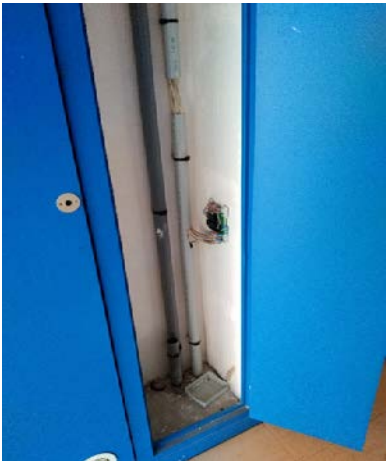
| <b>Photo : 80</b> | <b>Localisation :</b> Bâtiment H, R+1 |

| Réf. | Lots | N° Photo | Constat | Etat | Nature des travaux | Typologie de l'intervention | Catégorie de l'intervention | Affectation | Coût estimatif des travaux |
|---|---|---|---|---|---|---|---|---|---|
| | o Contrôle de l'aspect général : visuel, défauts, anomalies diverses, tenue des éléments | 80 | Problème de voligeage en sofitte de toit. Lames de lambri se soulevant avec le vent, certaines plus fixées ou menaçant de tomber. Désordre représentant un risque de chute de l'élément et donc un risque pour les usagers. | Etat critique | Nécessité de réparer les fixations et de remplacer les éléments défectueux. | Remplacement, Réparation | GE | Gestionnaire | 10 000,00 € |

| <b>Observations :</b> Placard technique électrique | |
