| Date du rapport | 16/04/2022 |

| AUDIT DU PATRIMOINE BATI |
| CROUS |
| Residence les Landes 1 et 2 Bâtiments A, B et C |

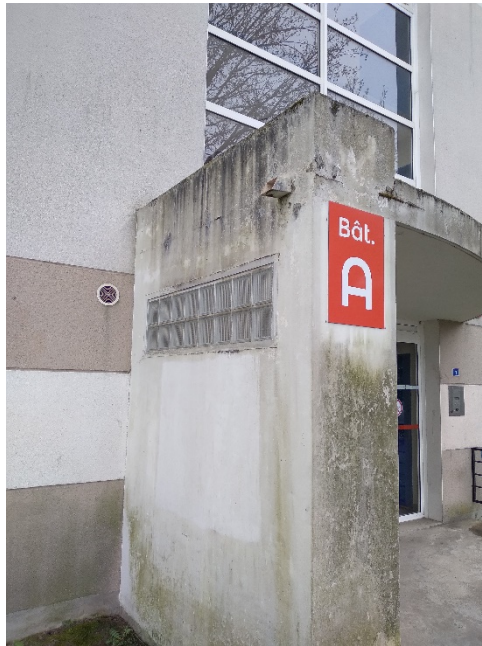
**Photo : 3**

**Localisation :** Façade NORD, Bâtiment A

**Observation :** Salissures, fissures.

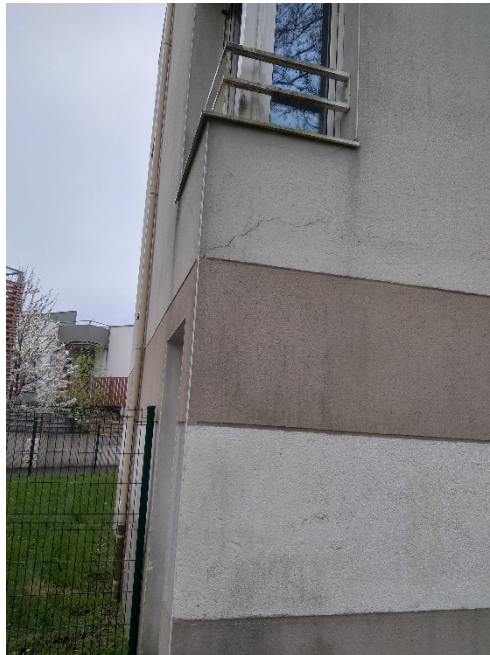
**Photo : 5**

| Réf. | Lots | N° Photo | Constat | Etat | Nature des travaux | Typologie de l'intervention | Catégorie de l'intervention | Coût estimatif des travaux |
|---|---|---|---|---|---|---|---|---|
| | Fissurations<br>o Garnissage des joints<br>o Dilatation thermique<br>o Tassements différentiel<br>o Fissurations changement de matériaux<br>o Dilatations thermiques | 5 | Fissurations horizontales en façade (jonction avec plancher). | Etat dégradé | Nécessité de réaliser un ravalement des façades. | Pose, réfection complète | RC | voir chiffrage façade (point 1.1) |

**Localisation :** Façade NORD, Bâtiment A

**Observation :** Fissure horizontale.

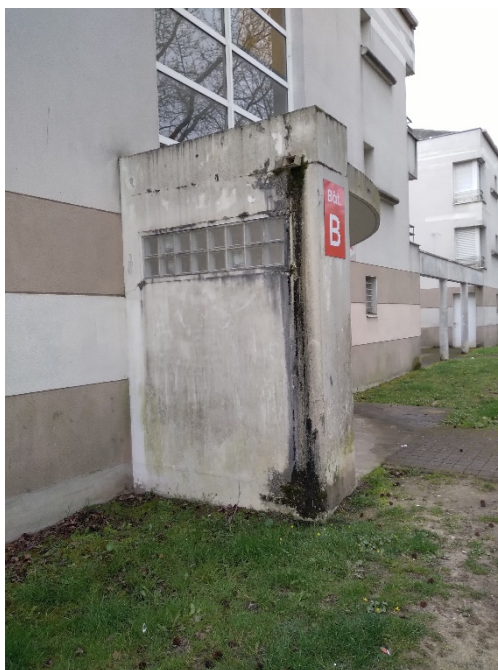
**Photo : 8**

| Réf. | Lots | N° Photo | Constat | Etat | Nature des travaux | Typologie de l'intervention | Catégorie de l'intervention | Coût estimatif des travaux |
|---|---|---|---|---|---|---|---|---|
| | Humidité<br>o Remontées du sol<br>o Fuites équipements<br>o Condensations | 8, 9, 11 | Fuites au niveau des évacuations d'eau en façade. Remontés capillaires visibles au niveau des enduits. | Etat dégradé | Nécessité de réaliser un ravalement en sousassement des façades en complément de l'ITE et du ravalement. | Pose, réfection complète | RC | 33 000,00 € |

**Localisation :** Façade NORD, Bâtiment B

**Observation :** Coulures, salissures, développement d'algues.

| Budget travaux estimatif | | | | | | |
|---|---|---|---|---|---|---|
| 1.1.2 | Humidité | Etat dégradé | Nécessité de réaliser un ravalement en soubassement des façades en complément de l'ITE et du ravalement. | 200 ml | 165 €/ml | 33 000,00 € |

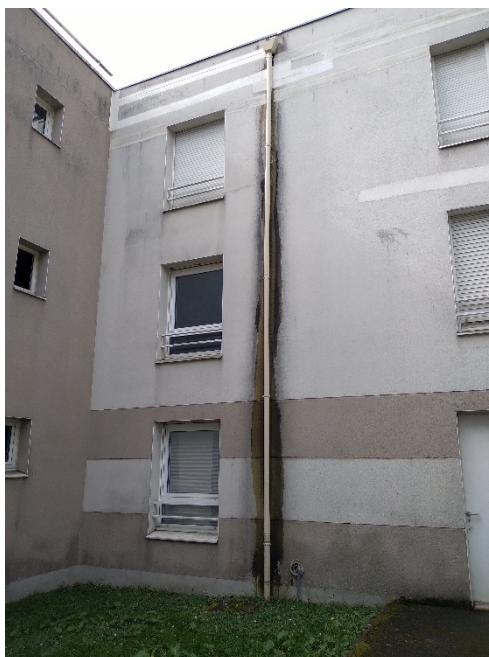
**Photo : 9**

**Localisation :** Façade NORD, Bâtiment C

**Observation :** Fuite de la gouttière sur la façade.

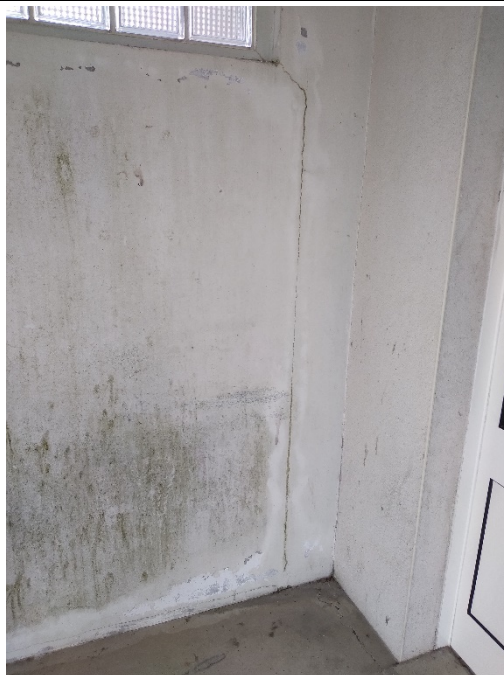
**Photo : 12**

**Localisation :** Façade NORD, Bâtiment C

**Observation :** Fissures.

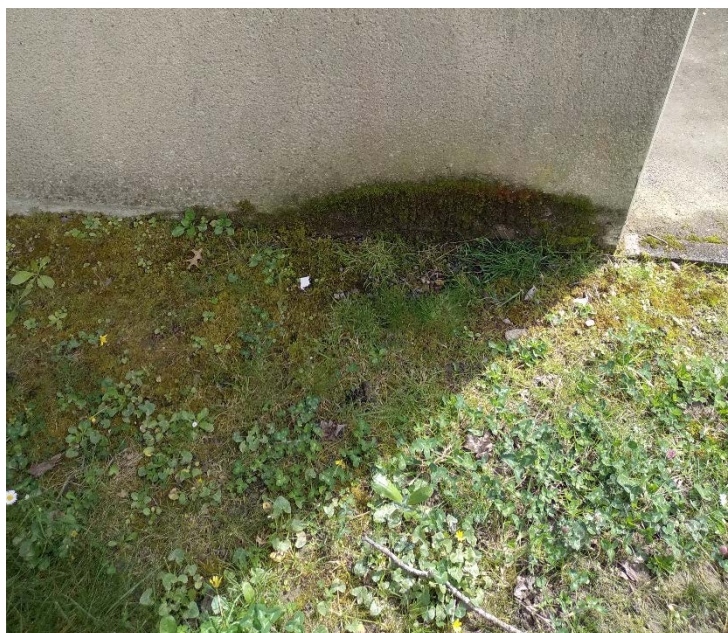
**Photo : 13**

**Localisation :** Façade SUD, Bâtiment A

**Observation :** Mousse en pied de façade

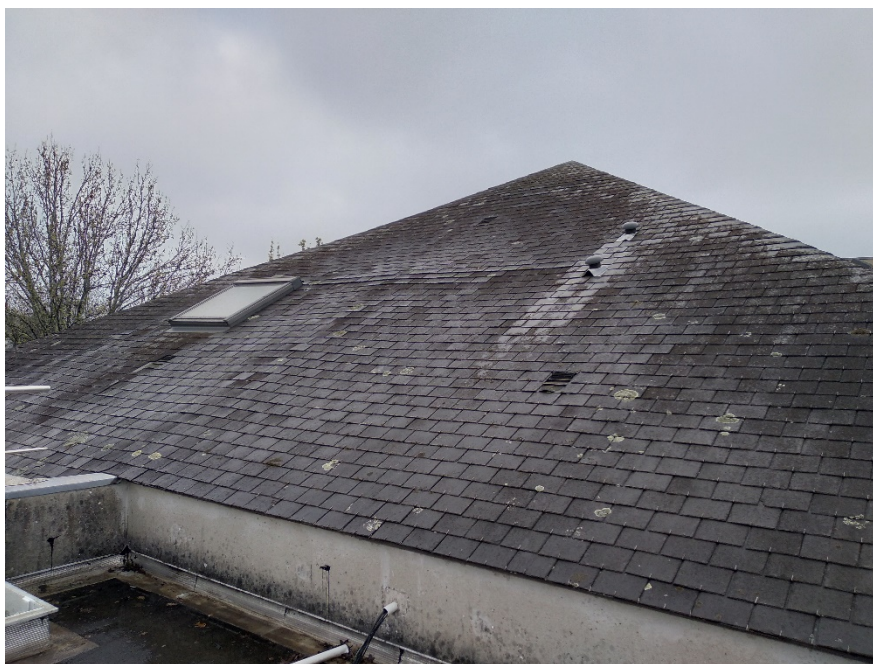
**Photo : 14**

| Réf. | Lots | N° Photo | Constat | Etat | Nature des travaux | Typologie de l'intervention | Catégorie de l'intervention | Coût estimatif des travaux | |
|---|---|---|---|---|---|---|---|---|---|
| | o Contrôle de l'aspect général : visuel, défauts, anomalies diverses, tenue des éléments | 14, 16, 17 | Fléchissement de la couverture, soulèvement des ardoises. | Etat dégradé | Nécessité de procéder à une réfection complète de la couverture (remplacement des ardoises) après réalisation du diagnostic structurel de la charpente et des travaux de reprise. | Réfection complète | RC | 81 000,00 € | |
| | | o Dégradation bois | 14, 16, 17 | Fléchissement de la couverture, soulèvement des ardoises. | Etat dégradé | Nécessité de procéder à une réfection de la couverture après réalisation d'un diagnostic structurel de la charpente et des travaux de reprise. | Structure, Réfection complète | RC | voir chiffrage couverture (point 2.2) |

**Localisation :** Toiture bâtiment A

**Observation :** Fléchissement de la couverture, soulèvement des ardoises.

| Budget travaux estimatif | | | | | | |
|---|---|---|---|---|---|---|
| 2.2 | Couvertures | Etat dégradé | Nécessité de procéder à une réfection de la couverture (remplacement des ardoises) après avoir réalisé un diagnostic structurel de la charpente et effectué les travaux de reprise. Remplacement des ardoises cassées, remettre en place les ardoises soulevées. Nettoyage des évacuations. Nettoyage des ardoises. | 675 m² | 120€/m² | 116 400,00 € |

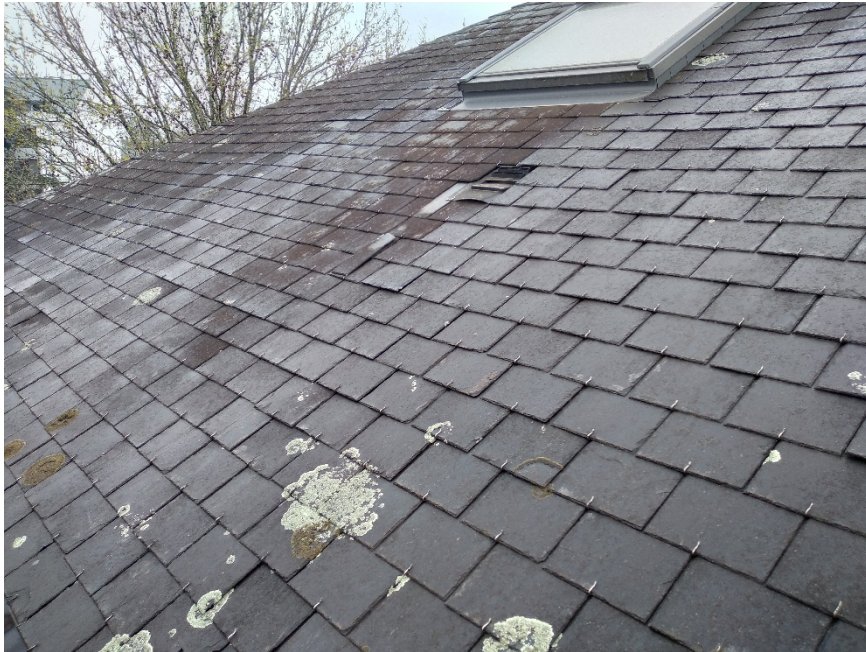
**Photo : 15**

| Réf. | Lots | N° Photo | Constat | Etat | Nature des travaux | Typologie de l'intervention | Catégorie de l'intervention | Coût estimatif des travaux | |
|---|---|---|---|---|---|---|---|---|---|
| | o Examen attentif des revêtements | 14, 15, 16, 17, 18 | Ardoises cassées et soulevées. | Etat dégradé | Nécessité de procéder à une réfection complète de la couverture (remplacement des ardoises) après réalisation du diagnostic structurel de la charpente et des travaux de reprise. | Réfection complète | RC | voir chiffrage couverture (point 2.2) | |

**Localisation** : Toiture bâtiment A

**Observation** : Soulèvement des ardoises.

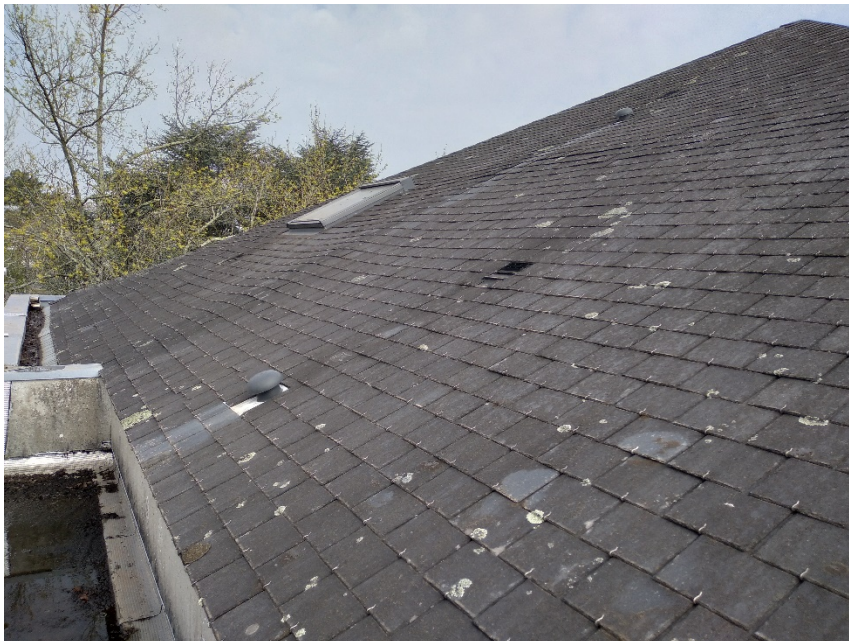
**Photo : 16**

**Localisation** : Toiture bâtiment B

**Observation** : Fléchissement de la couverture, soulèvement des ardoises.

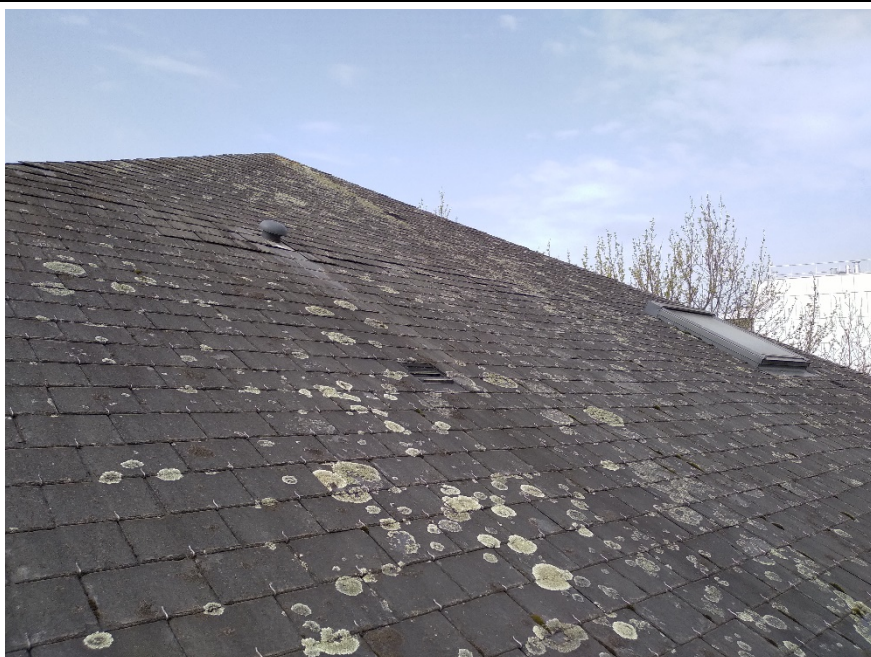
**Photo : 17**

**Localisation :** Toiture bâtiment C

**Observation :** Fléchissement de la couverture, soulèvement des ardoises.

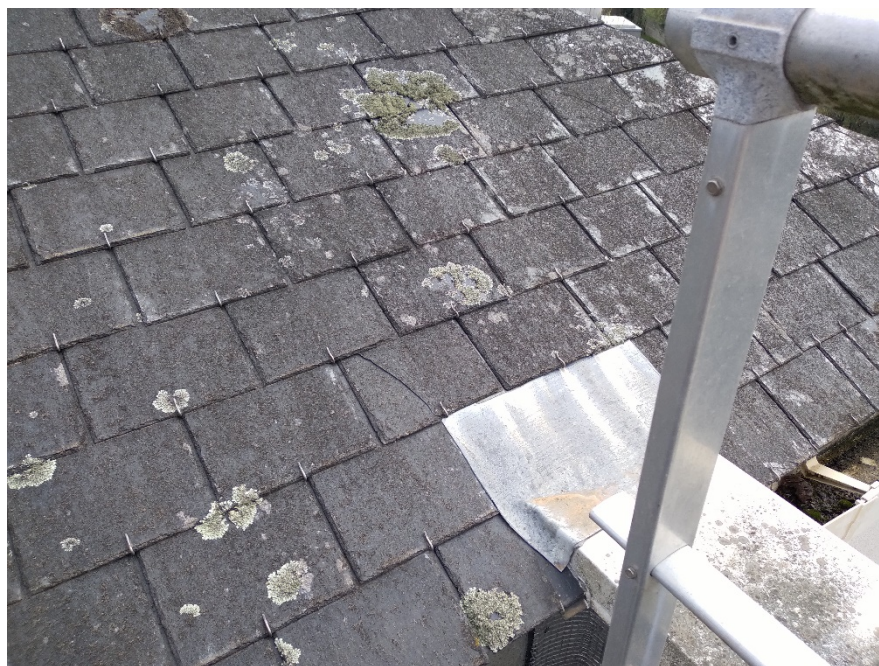
**Photo : 18**

**Localisation :** Toiture bâtiment C

**Observation :** Ardoise cassée.

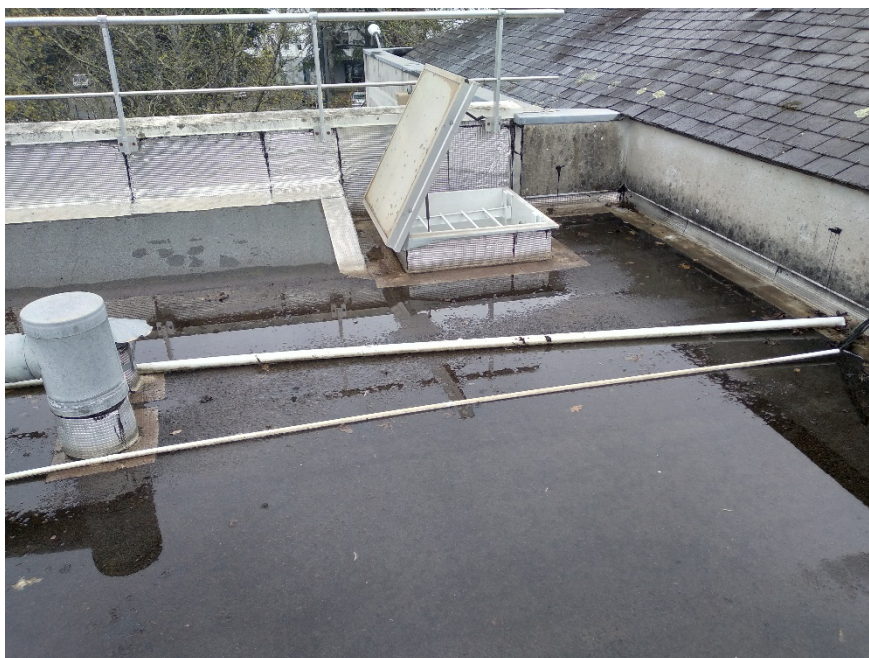
**Photo : 22**

**Localisation :** Toiture terrasse bâtiment A

**Observation :** Zone d'eau stagnante.

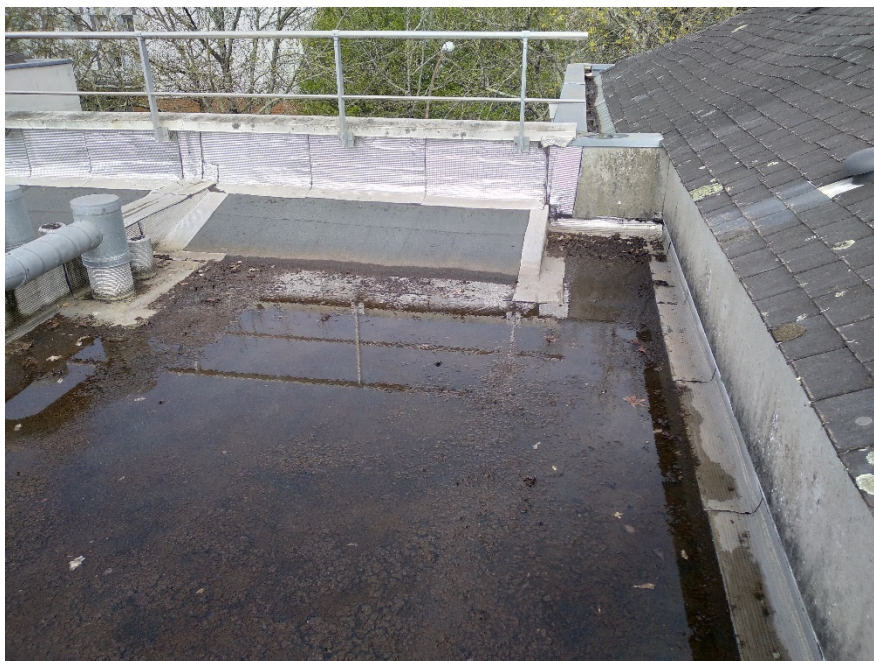
**Photo : 25**

**Localisation :** Toiture terrasse bâtiment C

**Observation :** Zone d'eau stagnante.

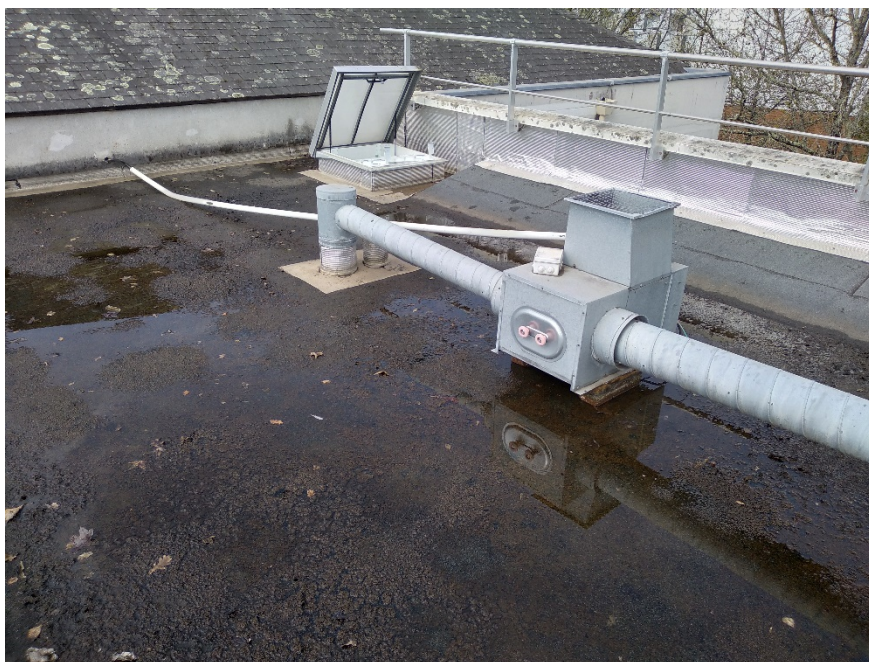
**Photo : 26**

**Localisation :** Toiture terrasse bâtiment C

**Observation :** Zone d'eau stagnante.

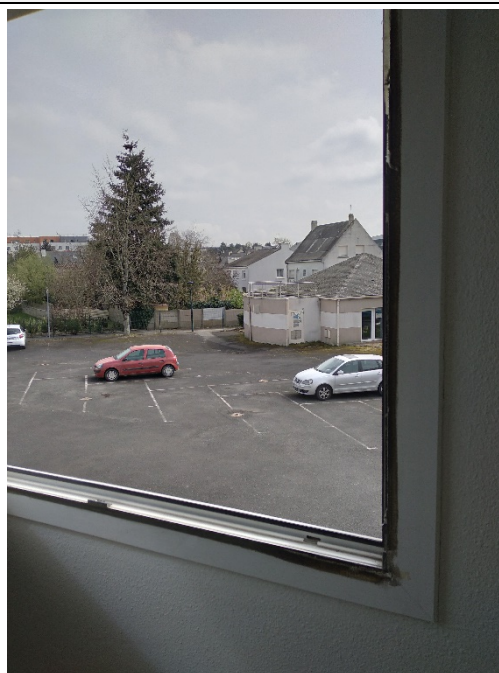
**Photo : 28**

| Réf. | Lots | N° Photo | Constat | Etat | Nature des travaux | Typologie de l'intervention | Catégorie de l'intervention | Coût estimatif des travaux |
|---|---|---|---|---|---|---|---|---|
| | o Infiltrations d'air sur la majorité des menuiseries. Le rapport CETRAC indique que 11% des déperditions thermiques sont dues aux vitrages. Menuiserie ne répondant plus aux prestations énergétiques attendues. | 28, 29, 30 | | Etat dégradé | Nécessité de procéder au remplacement de toutes les menuiseries extérieures. | Remplacement généralisé | RC | 159 600,00 € |

**Localisation :** Chambre 15, bâtiment C

**Observation :** Joint de menuiserie défectueux.

| Budget travaux estimatif | | | | | | |
|---|---|---|---|---|---|---|
| 3.1 | Menuiseries extérieures | Etat dégradé | Nécessité de procéder au remplacement de toutes les menuiseries extérieures. Nécessité d'installer les bouches d'aération sur les velux (BAT H chambre 21; 23 et 24; BAT I chambre 21; 23 et 24). | 84 | 1900 €/U | 159 600,00 € |

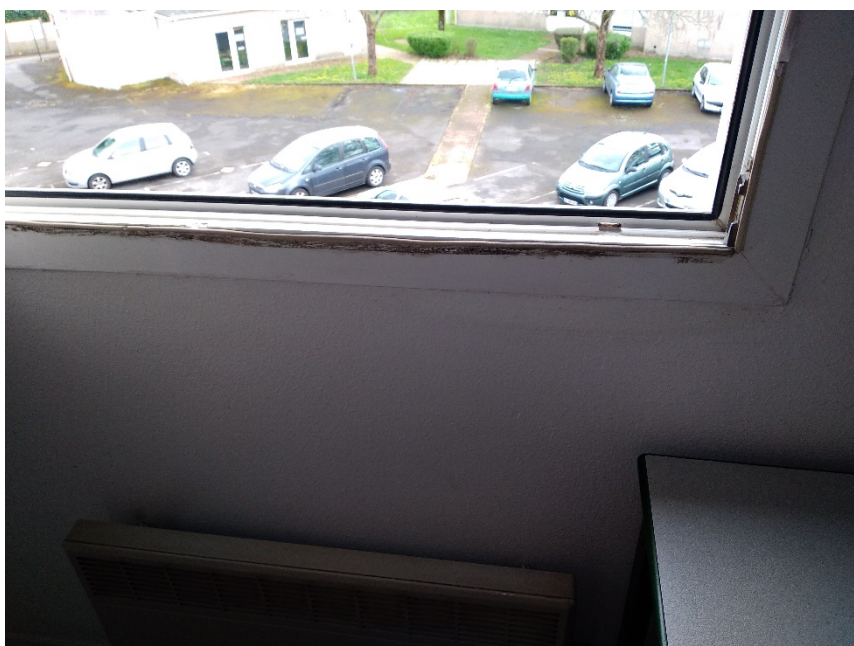
**Photo : 29**

**Localisation :** Chambre 23, bâtiment C

**Observation :** Joint de menuiserie défectueux.

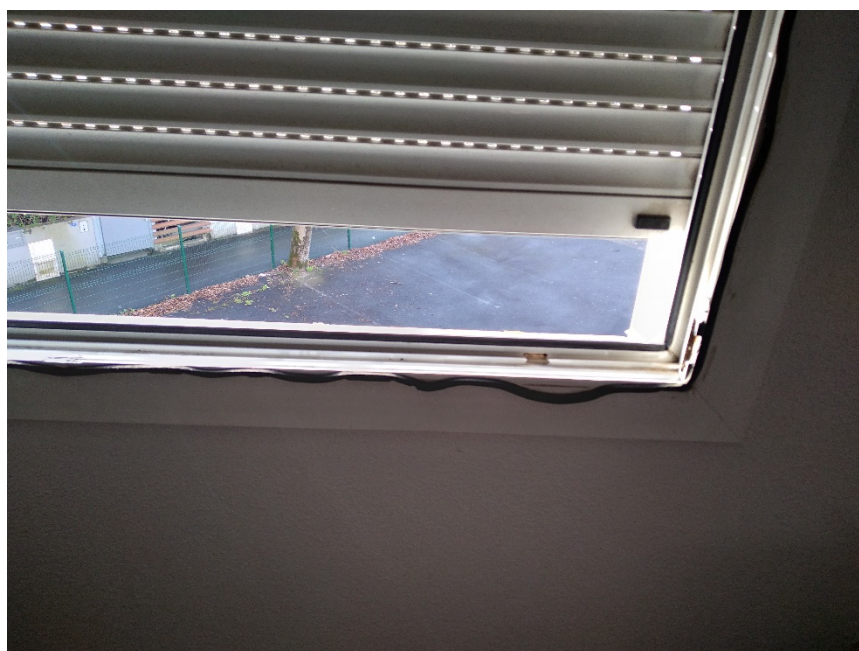
**Photo : 30**

**Localisation :** Chambre 23, bâtiment A

**Observation :** Joint de menuiserie défectueux.

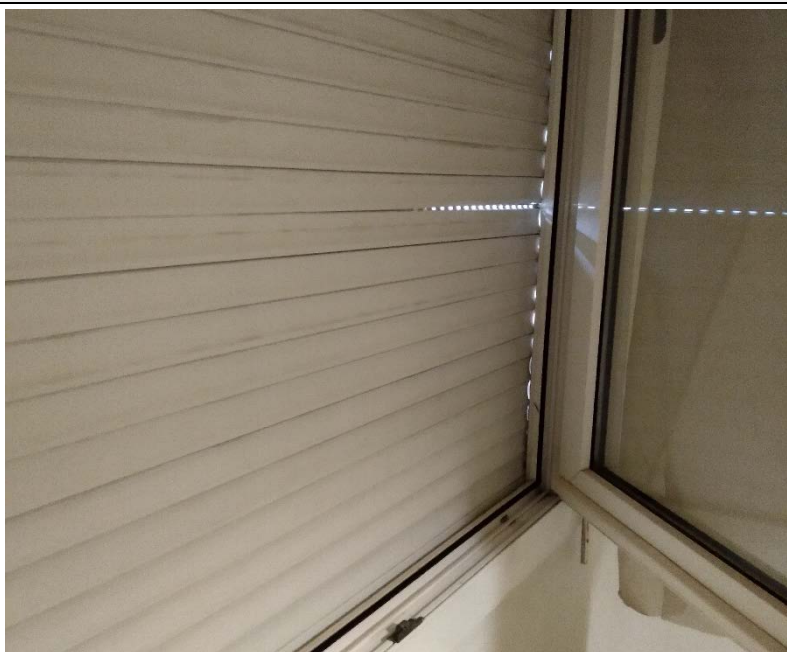
**Photo : 31**

| Réf. | Lots | N° Photo | Constat | Etat | Nature des travaux | Typologie de l'intervention | Catégorie de l'intervention | Coût estimatif des travaux |
|---|---|---|---|---|---|---|---|---|
| | o Contrôle de l'aspect général : visuel, défauts, anomalies diverses, tenue des éléments | 31, 32, 33, 34, 35, 36 | Ensemble des protections solaires extérieures non motorisées vétuste et agées. Quelques manivelles cassées et volets fermant mal. | Etat vétuste | Remplacement de l'ensemble des volets de la résidence. | Remplacement généralisé | RC | 42 000,00 € |

**Localisation** : Chambre 3, bâtiment A

**Observation** : Volet défectueux.

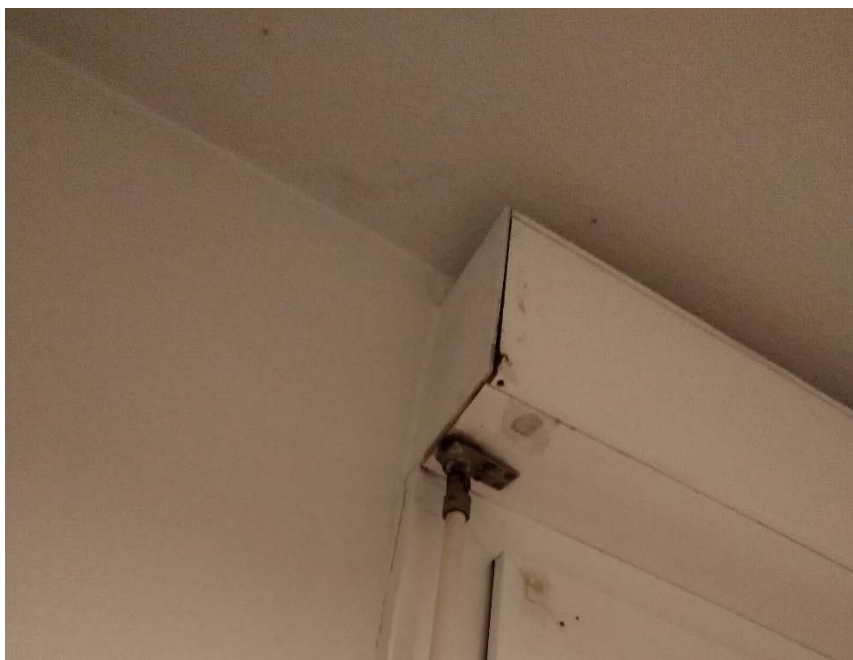
**Photo : 35**

**Localisation** : Chambre 2, bâtiment A

**Observation** : Etat vétuste du coffre du volet

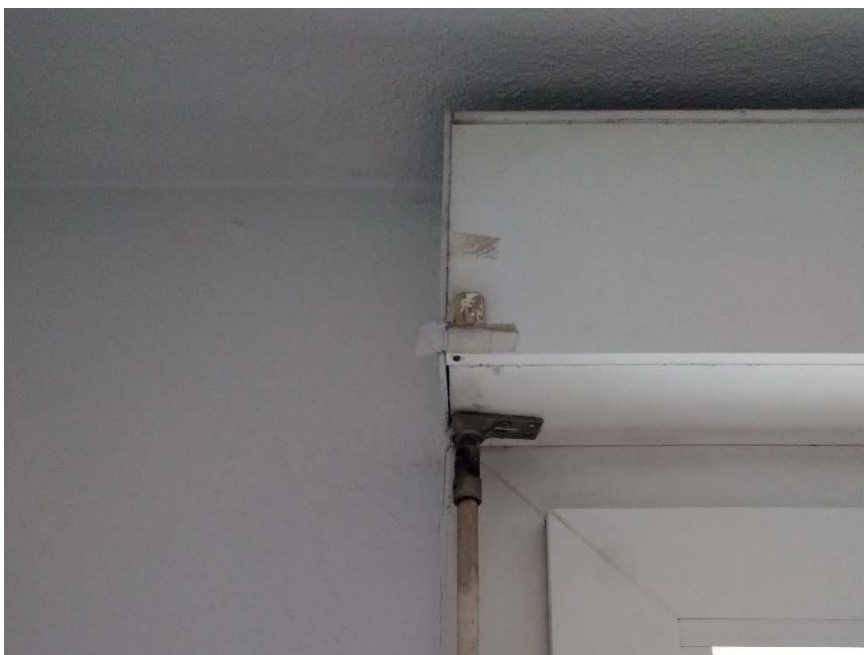
**Photo : 36**

**Localisation** : Chambre 17, bâtiment A

**Observation** : Etat vétuste du coffre du volet

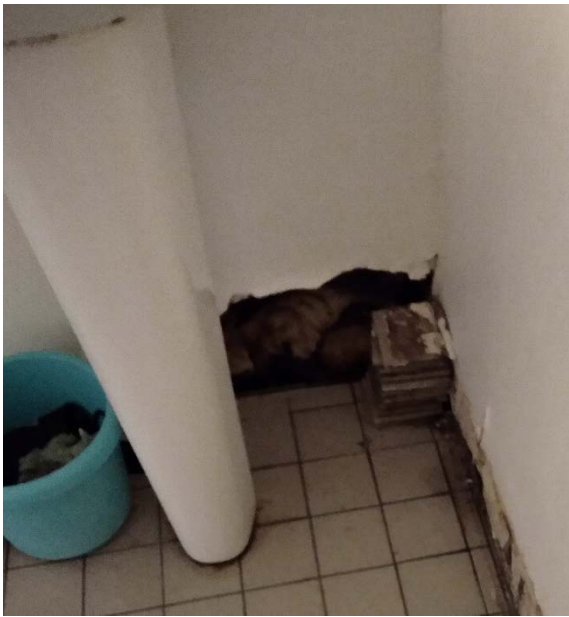
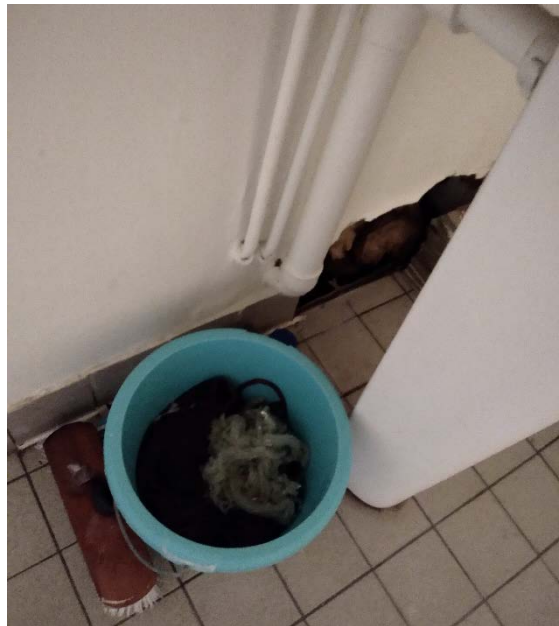
**Photo : 37**

**Localisation :** Chambre 7, bâtiment C

**Observation :** Cloison perforée dans la salle d'eau sous le lavabo.

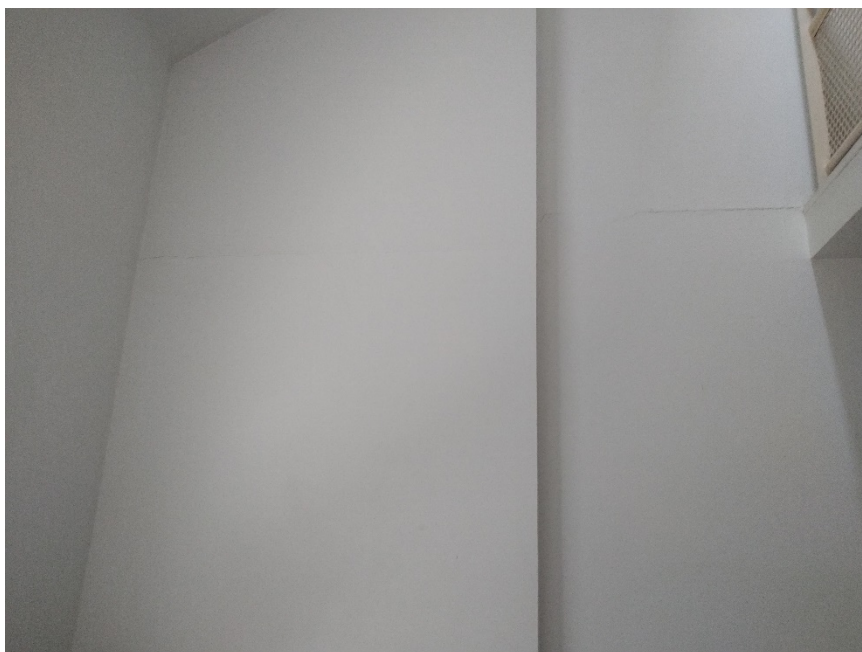
**Photo : 39**

**Localisation** : Chambre 23, bâtiment C

**Observation** : Fissure horizontales.

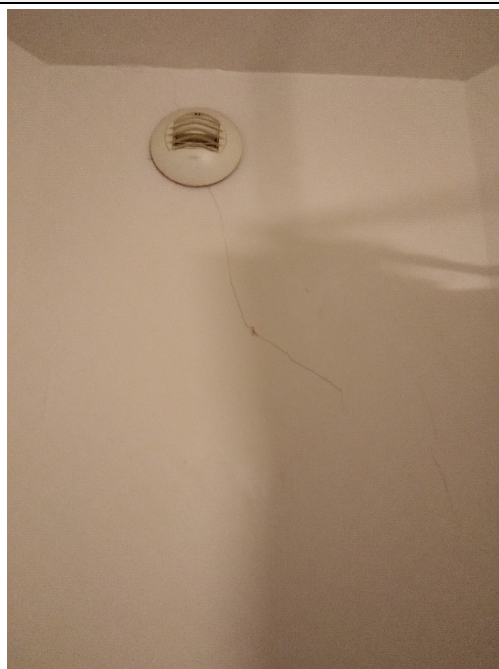
**Photo : 40**

**Localisation** : Chambre 8, bâtiment B

**Observation** : Fissures.

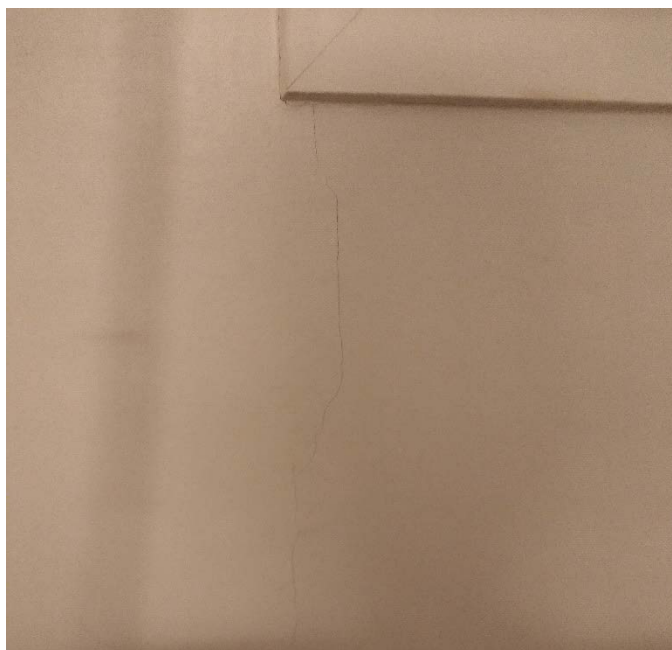
**Photo : 41**

**Localisation** : Chambre 27, bâtiment B

**Observation** : Fissures.

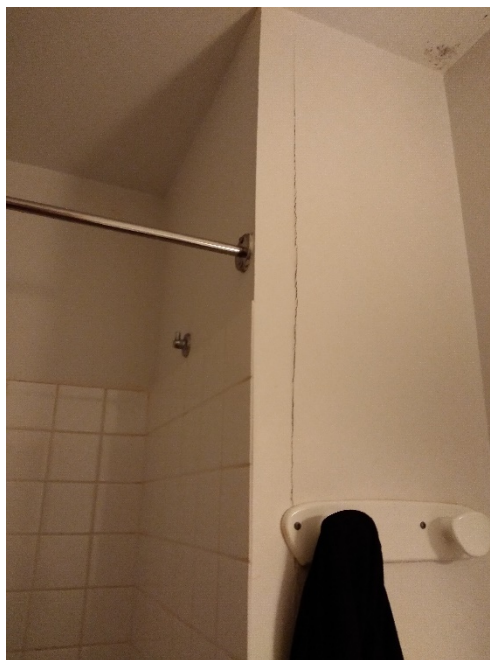
**Photo : 42**

**Localisation** : Chambre 2, bâtiment A

**Observation** : Fissures.

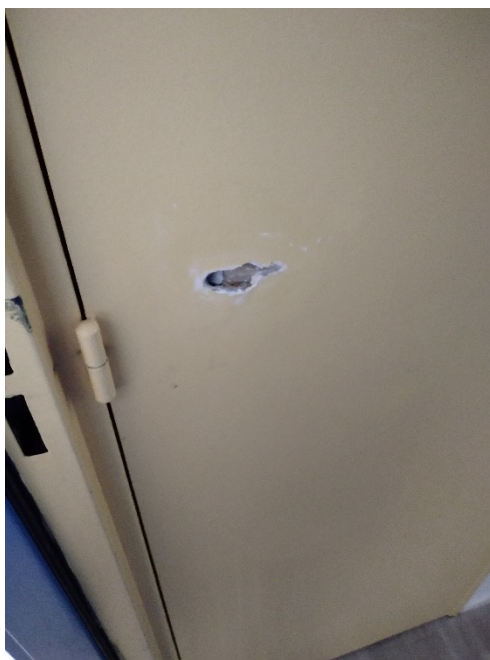
**Photo : 43**

**Localisation :** Chambre 28, bâtiment A

**Observation :** Porte dégradée.

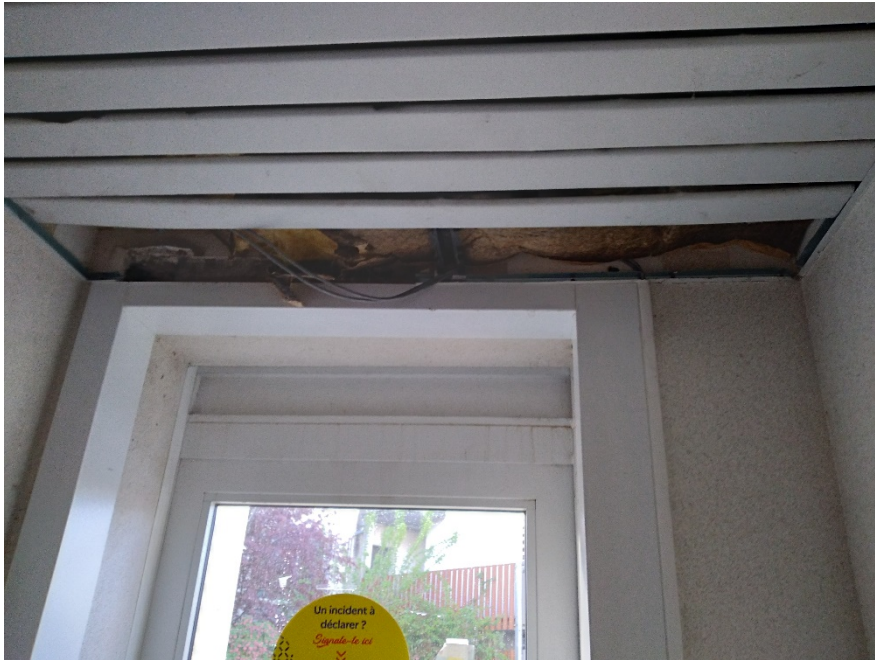
**Photo : 45**

**Localisation :** Parties communes, bâtiment A, RdC

**Observation :** Lames du plafond en lambris dans les parties communes menacent de tomber.

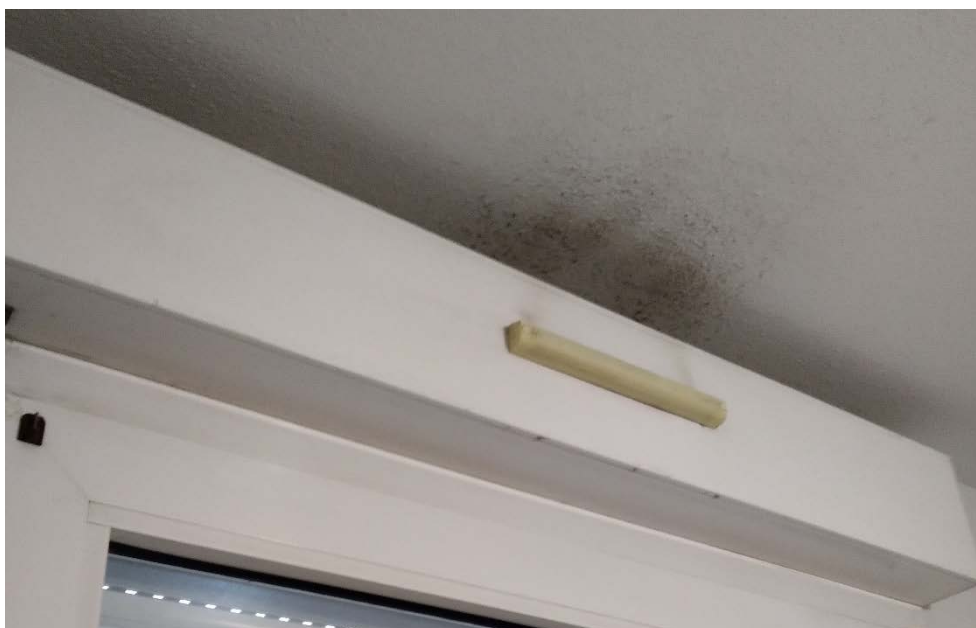
**Photo : 48**

| Réf. | Lots | N° Photo | Constat | Etat | Nature des travaux | Typologie de l'intervention | Catégorie de l'intervention | Coût estimatif des travaux |
|---|---|---|---|---|---|---|---|---|
| 5.1 | Revêtements de plafonds :<br>o Contrôle de l'aspect général : visuel, défauts, anomalies diverses, planéité, tenue des éléments<br>o Contrôle de l'état : repérage des taches, chocs, angles déchirés, décollements, etc. | 48, 50, 51, 52 | Sur l'ensemble du bâtiment, plafonds en mauvais état. Présence de moisissures sur les plafonds et de traces de pollution dans certaines salles d'eau. | Etat dégradé | Réfection des revêtements de plafonds. | Réfection complète | GE | 102 000,00 € |

**Localisation :** Chambre 7, bâtiment A

**Observation :** Traces de pollution au plafond.

| 5.1 | Revêtements de plafonds | Etat dégradé | Réfection des revêtements de plafonds. | 2550 m² | 40 €/m² | 102 000,00 € |

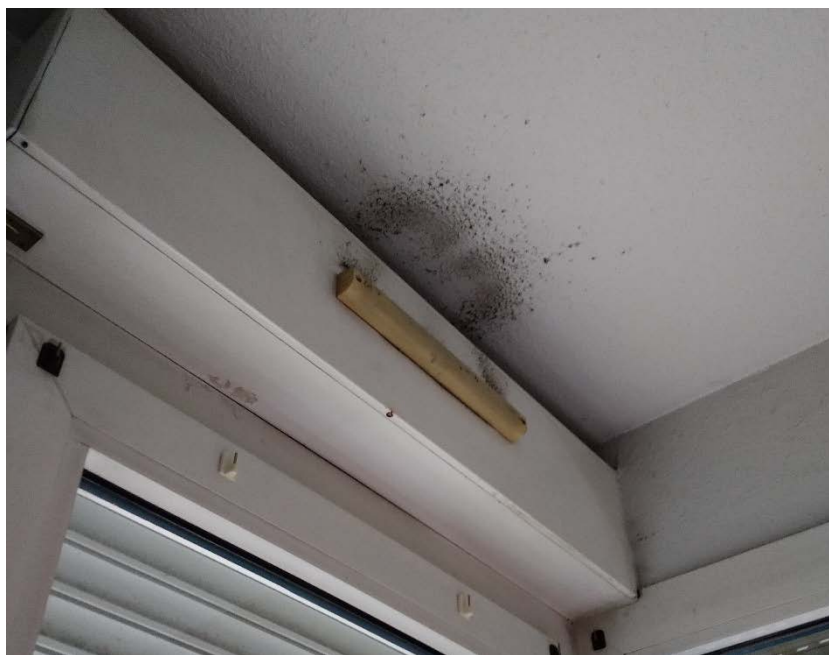
**Photo : 50**

**Localisation :** Chambre 19, bâtiment A

**Observation :** Traces de pollution au plafond.

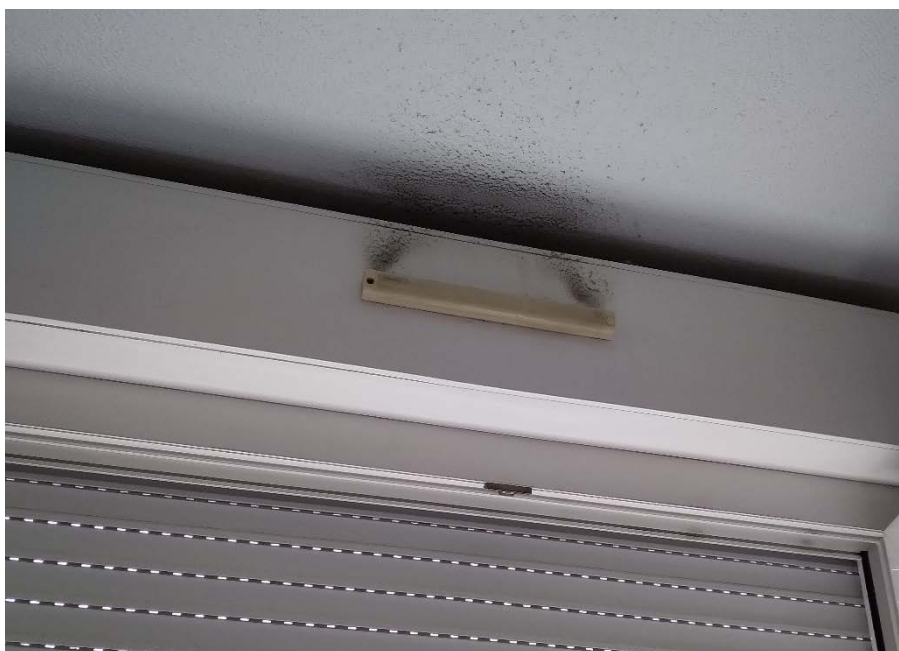
**Photo : 51**

**Localisation :** Chambre 15, bâtiment B

**Observation :** Traces de pollution au plafond.

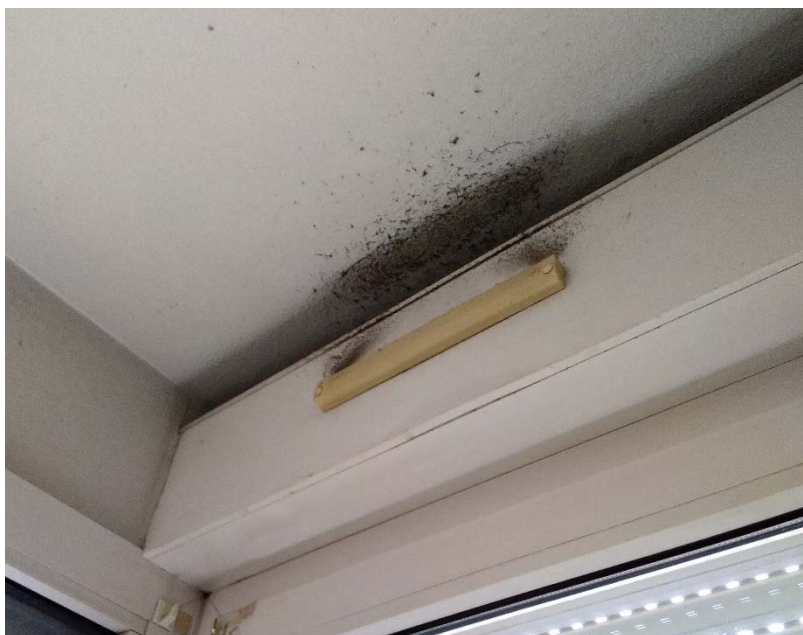
**Photo : 52**

**Localisation :** Chambre 29, bâtiment B

**Observation :** Traces de pollution au plafond.

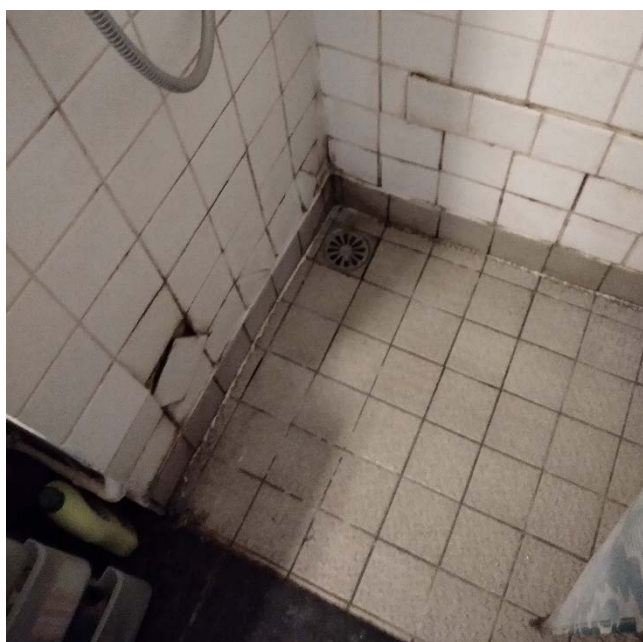
**Photo : 53**

**Localisation :** Chambre 1, bâtiment A

**Observation :** Désordre sur le carrelage.

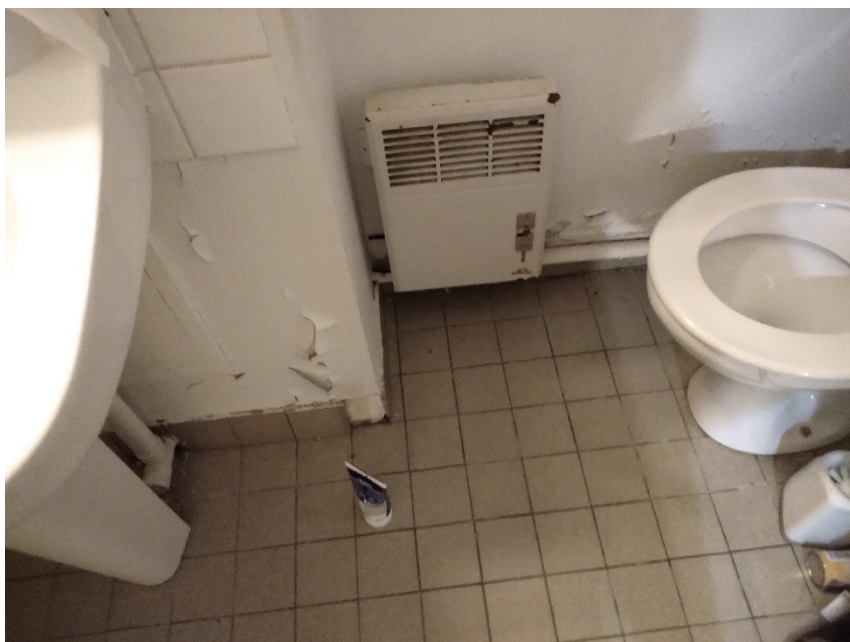
**Photo : 54**

**Localisation :** Chambre 3, bâtiment A

**Observation :** Désordre sur les peintures.

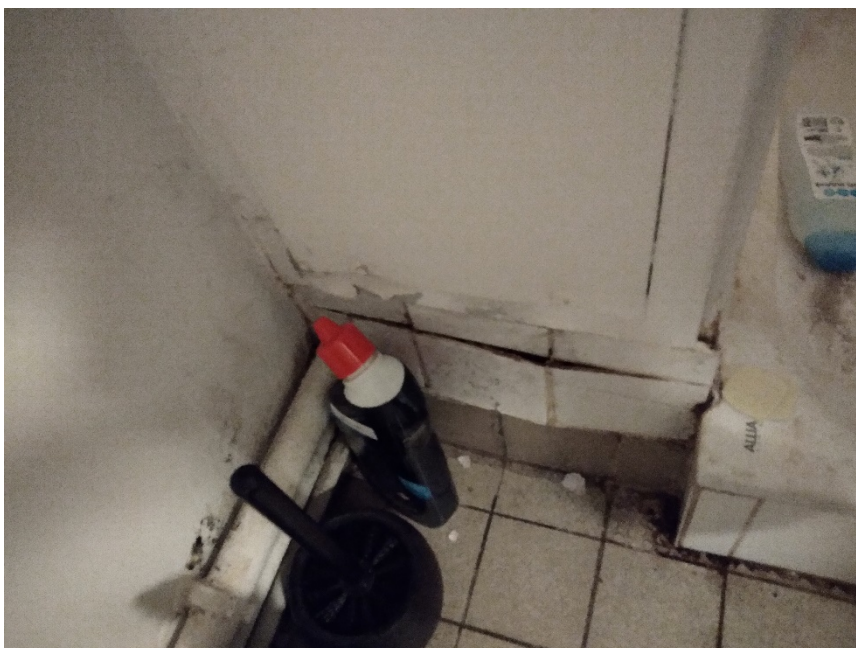
**Photo : 55**

**Localisation :** Chambre 5, bâtiment A

**Observation :** Désordre sur le carrelage et peintures.

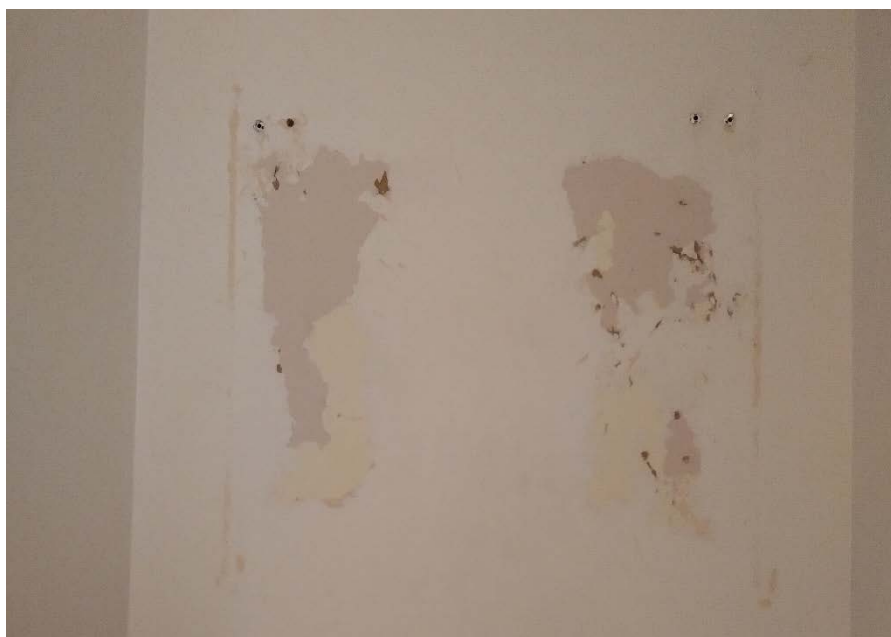
**Photo : 56**

**Localisation :** Chambre 28, bâtiment A

**Observation :** Désordre sur les peintures.

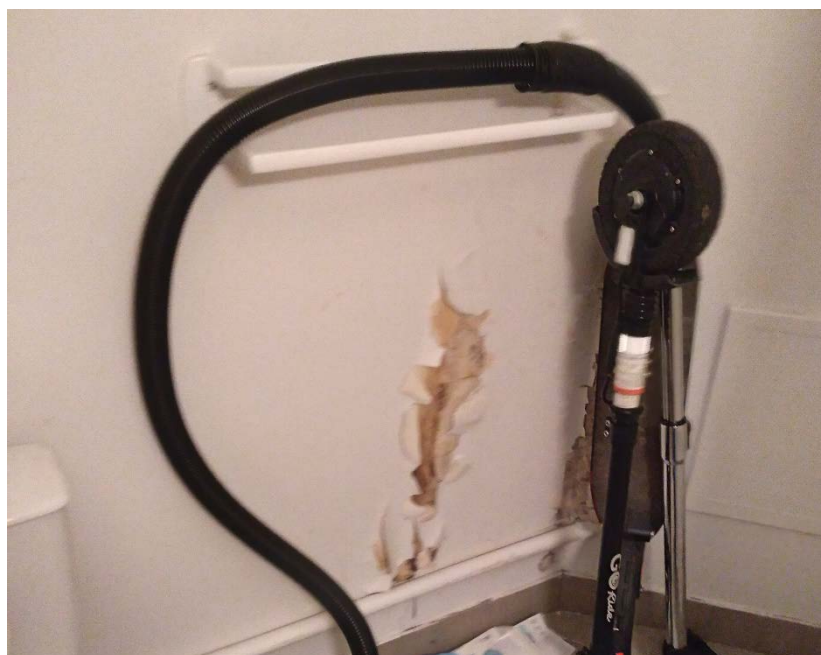
**Photo : 57**

**Localisation :** Chambre 1, bâtiment B

**Observation :** Désordre sur les peintures.

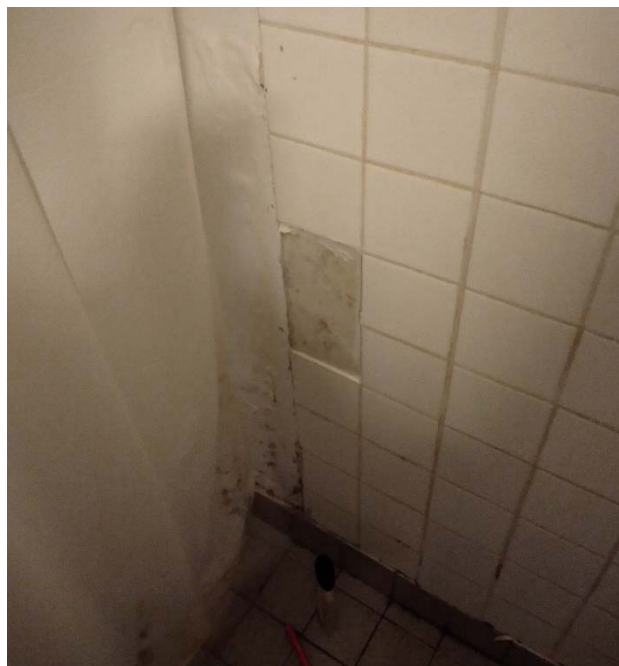
**Photo : 58**

**Localisation :** Chambre 8, bâtiment B

**Observation :** Désordre sur le carrelage et peintures.

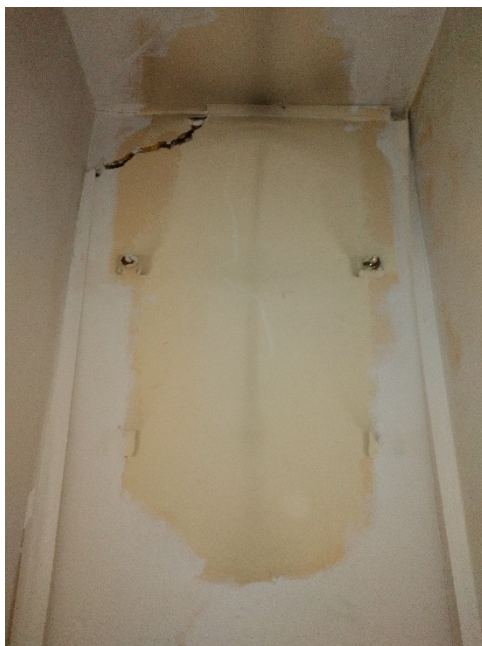
**Photo : 59**

**Localisation :** Chambre 24, bâtiment B

**Observation :** Désordre sur cloison.

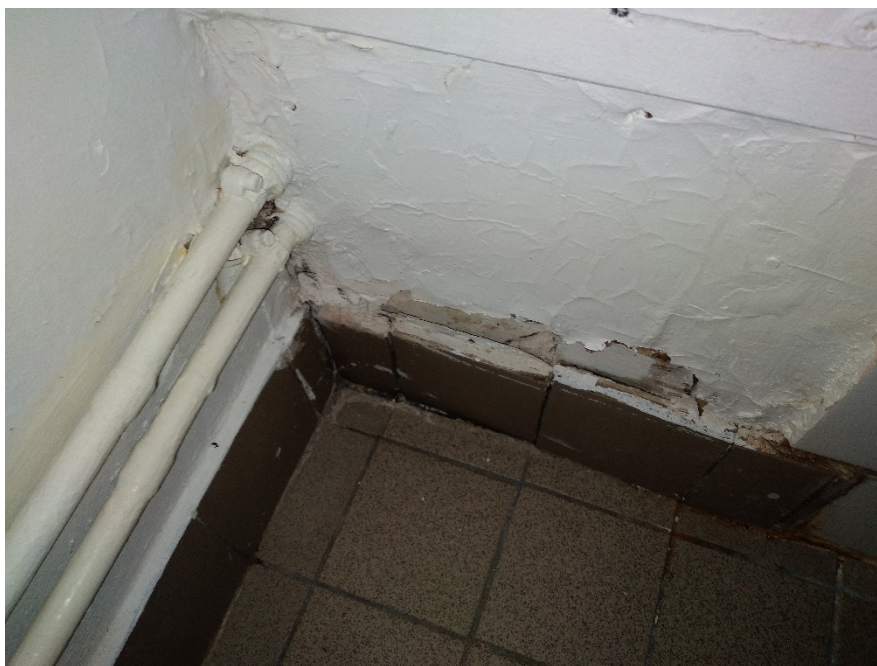
**Photo : 60**

**Localisation :** Chambre 4, bâtiment C

**Observation :** Désordre sur les peintures.

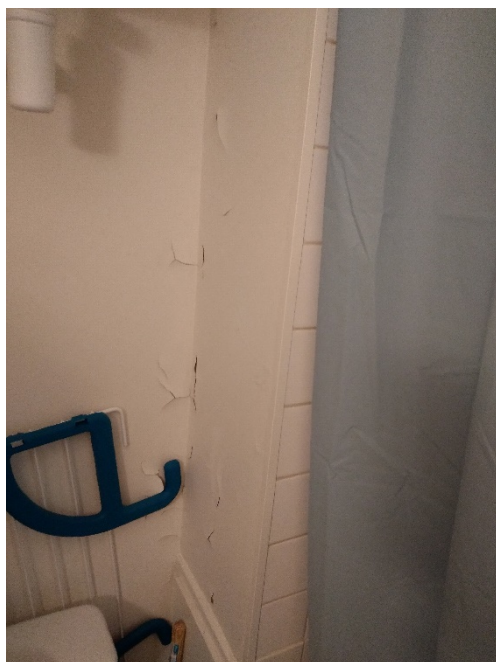
**Photo : 61**

**Localisation :** Chambre 10, bâtiment C

**Observation :** Désordre sur les peintures.

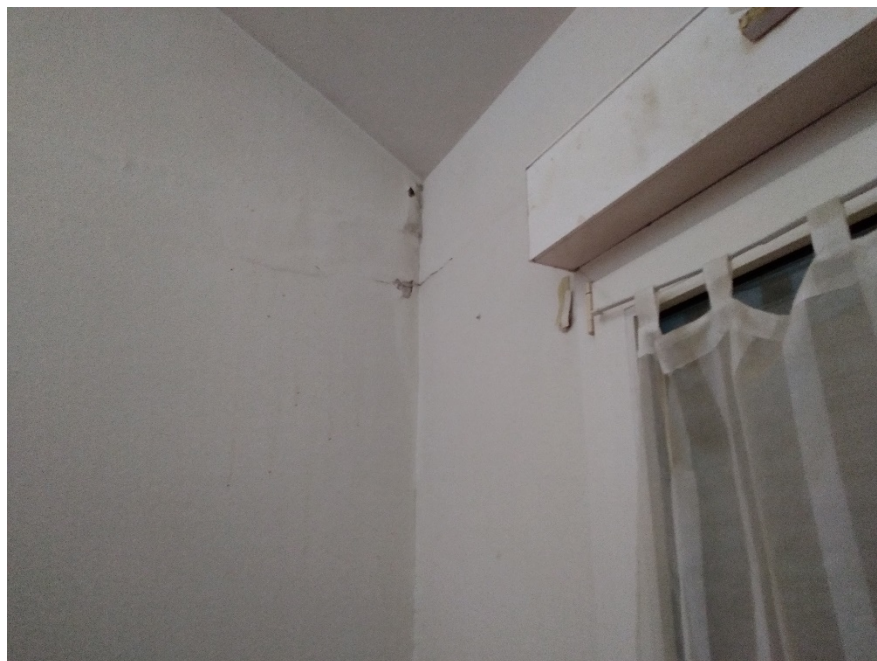
**Photo : 62**

**Localisation :** Chambre 28, bâtiment C

**Observation :** Désordre sur les peintures.
