| Date du rapport | 16/04/2022 |

| AUDIT DU PATRIMOINE BATI |
| CROUS |
| Residence les Landes 1 et 2 Bâtiments A, B et C |

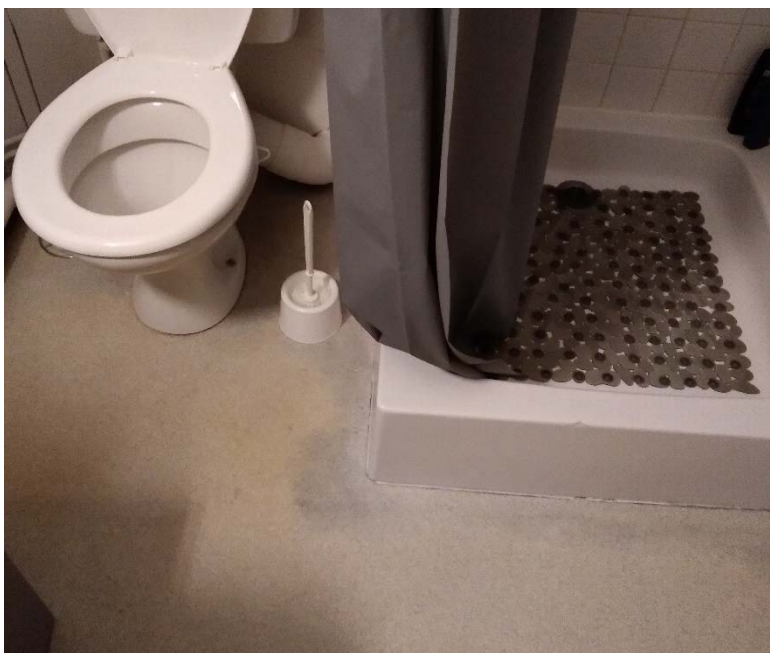
**Photo : 63**

**Localisation :** Chambre 16, bâtiment A

**Observation :** Désordre sur le revêtement de sol.

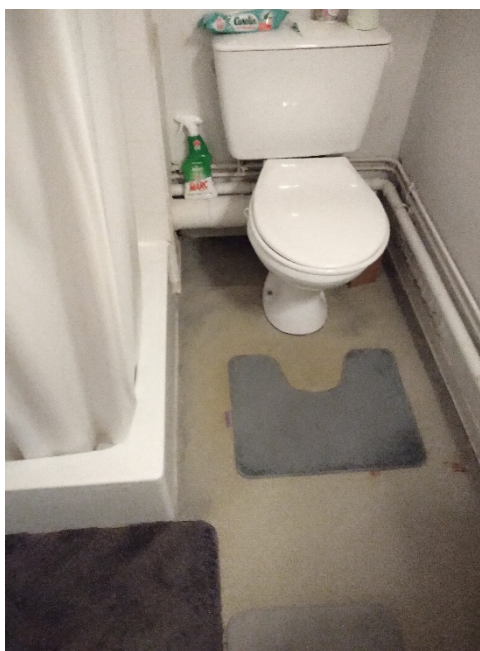
**Photo : 64**

**Localisation :** Chambre 21, bâtiment A

**Observation :** Désordre sur le revêtement de sol.

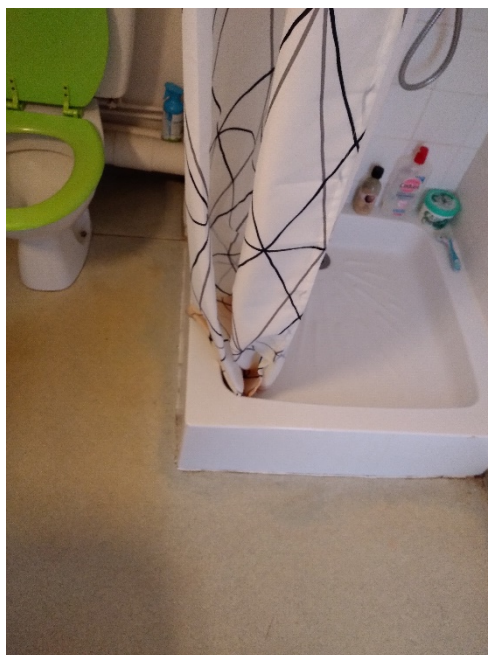
**Photo : 65**

**Localisation :** Chambre 28, bâtiment A

**Observation :** Désordre sur le revêtement de sol.

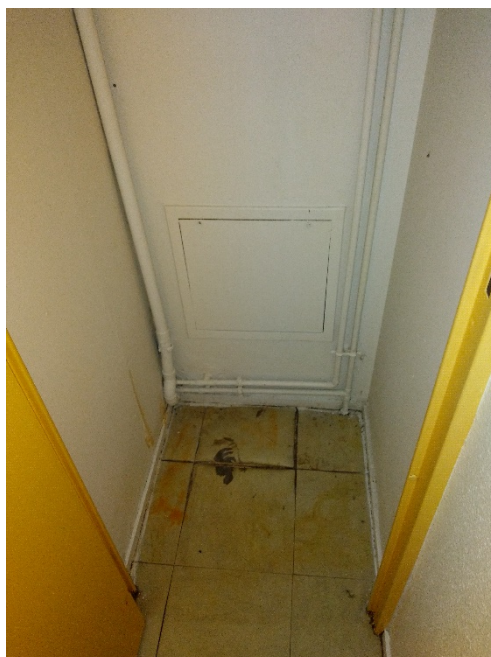
**Photo : 66**

**Localisation :** Chambre 25, bâtiment B

**Observation :** Désordre sur le revêtement de sol.

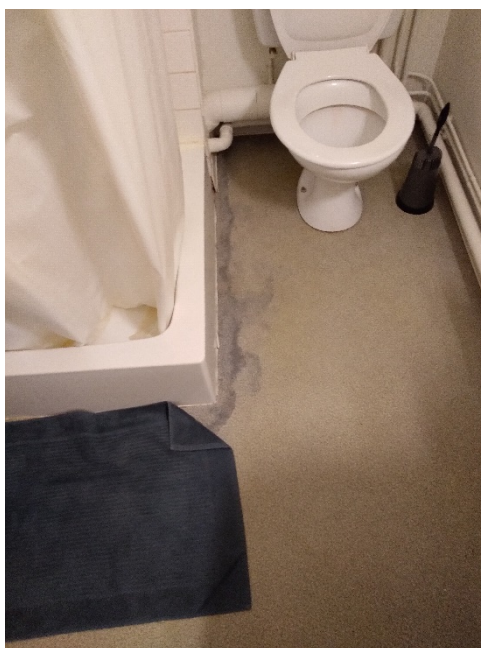
**Photo : 67**

**Localisation :** Chambre 25, bâtiment C

**Observation :** Désordre sur le revêtement de sol.

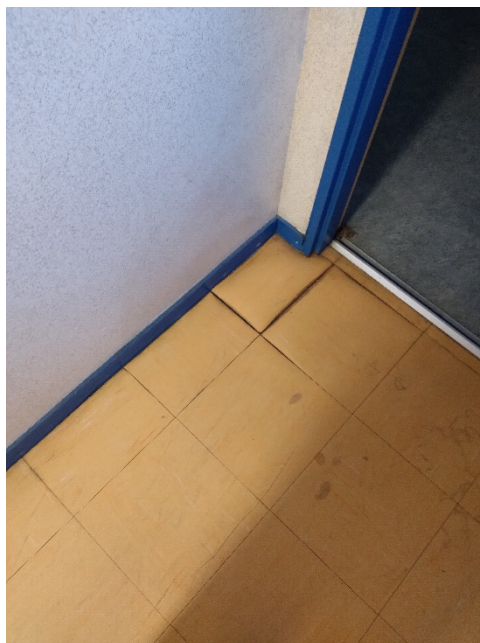
**Photo : 68**

**Localisation :** Parties communes, R+1, bâtiment A

**Observation :** Désordre sur le revêtement de sol.

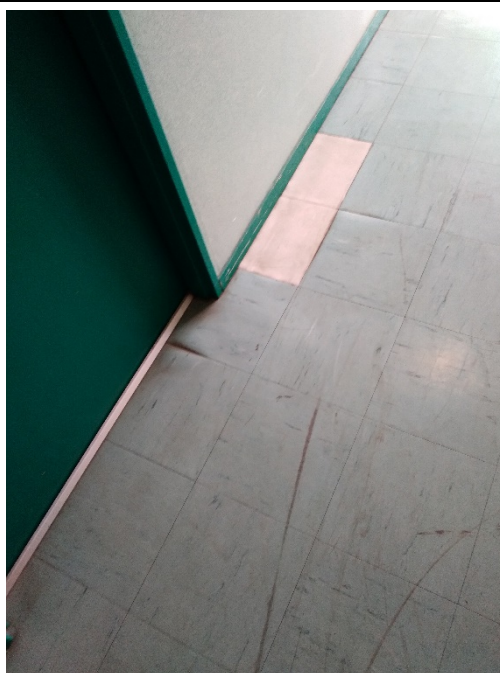
**Photo : 69**

**Localisation :** Parties communes, R+1, bâtiment C

**Observation :** Désordre sur le revêtement de sol.

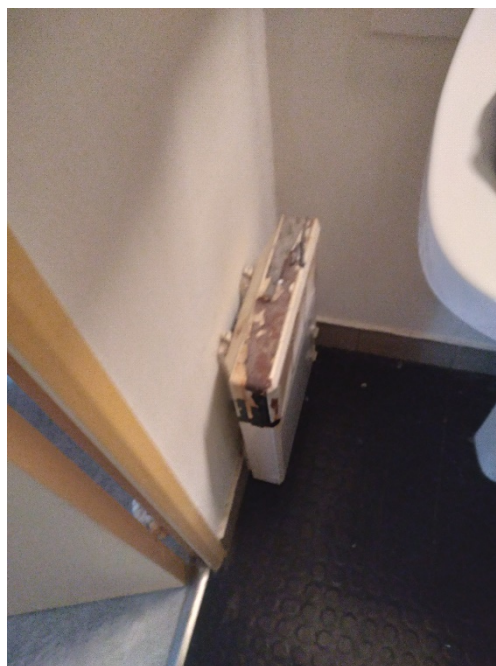
**Photo : 70**

| Réf. | Lots | N° Photo | Constat | Etat | Nature des travaux | Typologie de l'intervention | Catégorie de l'intervention | Coût estimatif des travaux |
|---|---|---|---|---|---|---|---|---|
| 6.1.1 | Chauffage<br>o Mode<br>o Nature du combustible<br>o Puissance des appareils<br>o Condition d'isolement (chaufferie, sous-stations, stockage) | 54, 70, 71 | Radiateurs électriques type convecteurs. Majorité du matériel obsolète et en état dégradé ( rapport CETRAC). | Etat dégradé | Remplacement de l'ensemble des radiateurs aujourd'hui dans état dégradé et ne répondant pas aux performances énergétiques visées. | Remplacement total | RC | 164 640,00 € |

**Localisation :** Chambre 1, bâtiment A

**Observation :** Radiateur en état dégradé.

| 6.1 | CVC (Chauffage, Ventilation, Climatisation) : | Etat dégradé | Remplacement de l'ensemble des radiateurs aujourd'hui dans état dégradé et ne répondant pas aux performances énergétiques visées. | 168 U | 980 €/Chambre | 164 640,00 € |

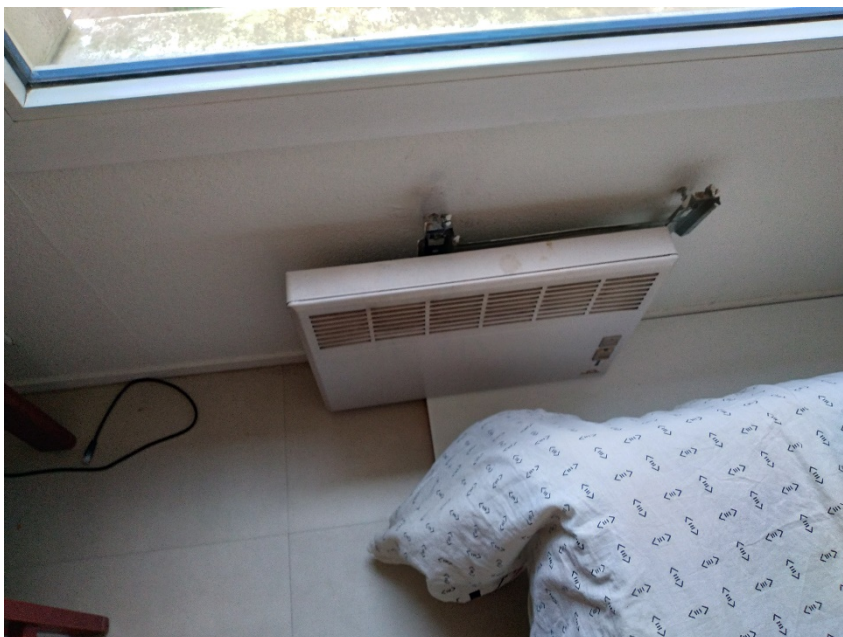
**Photo : 71**

**Localisation :** Chambre 18, bâtiment C

**Observation :** Radiateur en état dégradé.

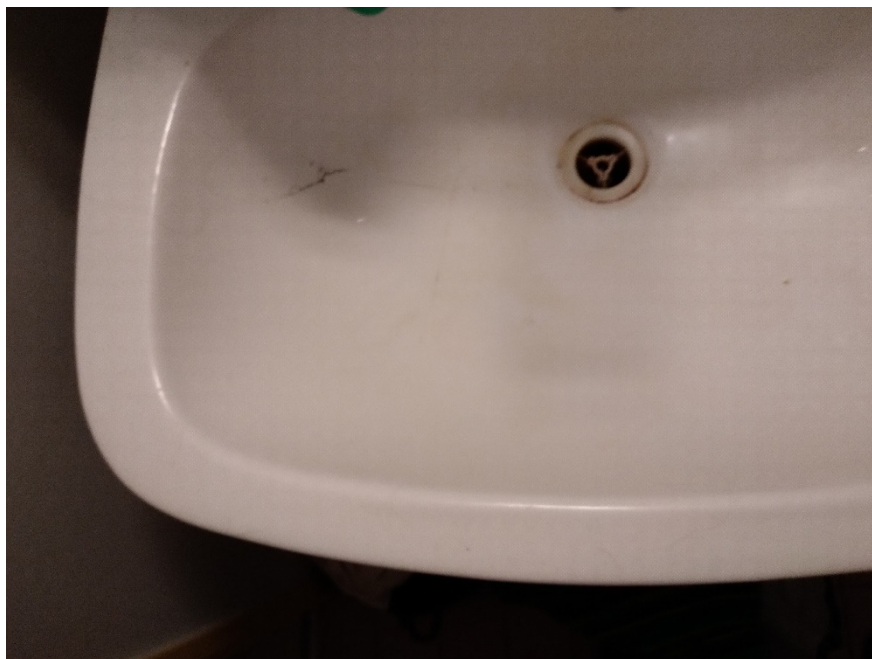
**Photo : 72**

| Réf. | Lots | N° Photo | Constat | Etat | Nature des travaux | Typologie de l'intervention | Catégorie de l'intervention | Coût estimatif des travaux |
|---|---|---|---|---|---|---|---|---|
| | Equipements sanitaires :<br>o Contrôle de l'aspect général : visuel, défauts, anomalies diverses, tenue des éléments<br>o Contrôle de l'état des éléments de signalisation | 72, 73, 74 | Ensemble des lavabos, sanitaires et receveurs de douche datant de la construction du bâtiment. Très mauvais état, certains sont fêlés. | Etat dégradé | Remplacement des lavabos, sanitaires et receveurs de douche lors de la réfection des salles d'eau. | Renouvellement généralisé | RC | 144 000,00 € |

**Localisation :** Chambre 3, bâtiment B

**Observation :** Lavabo vétuste.

| | Equipements sanitaires : | Etat dégradé | Remplacement des lavabos, sanitaires et receveurs de douche lors de la réfection des salles d'eau. | 72 U | 2000 €/U | 144 000,00 € |

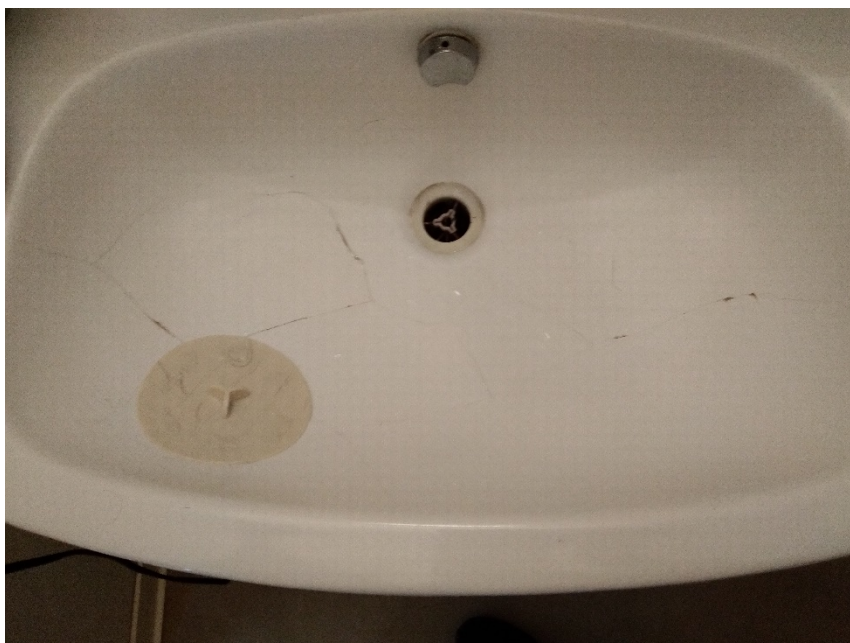
**Photo : 73**

**Localisation :** Chambre 16, bâtiment B

**Observation :** Lavabo vétuste.
