## AUDIT DU PATRIMOINE BATI

### CROUS

2022

### Residence les Landes 1 et 2 Bâtiments A, B et C

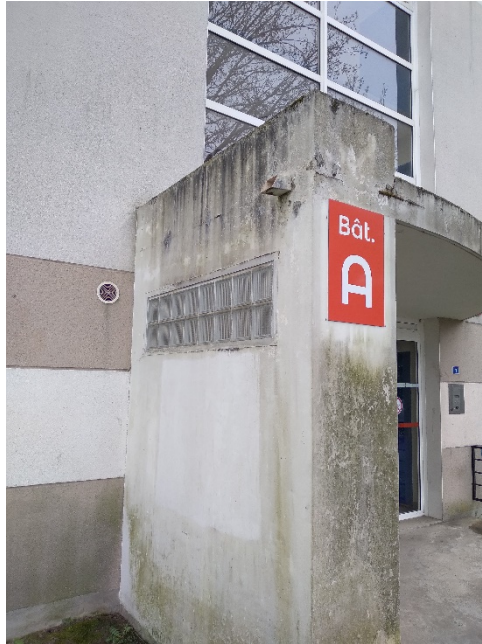
**Photo : 3**

| Réf. | Lots | N° Photo | Constat | Etat | Nature des travaux | Typologie de l'intervention | Catégorie de l'intervention | Affectation | Coût estimatif des travaux |
|---|---|---|---|---|---|---|---|---|---|
| 1.1 | Façades en maçonnerie avec enduit | 3, 4, 5, 6, 7, 8, 9, 10, 11, 13, 76, 77 | Façades présentant un état délabré (reprises d'enduit, fissures, efflorescences, salissures, coulures). Ponts thermiques au niveau des planchers. D'après le rapport CETRAC, 20% des déperditions thermiques du bâtiment se font par ponts thermiques et 14% par les murs extérieurs. | Etat dégradé | ITE conseillé. Nécessité de réaliser un ravalement des façades (reprise des micro-fissures, des acrotères). | Pose, réfection complète | RC | Propriétaire | 496 800,00 € |

**Localisation :** Façade NORD, Bâtiment A

**Observation :** Salissures, fissures.

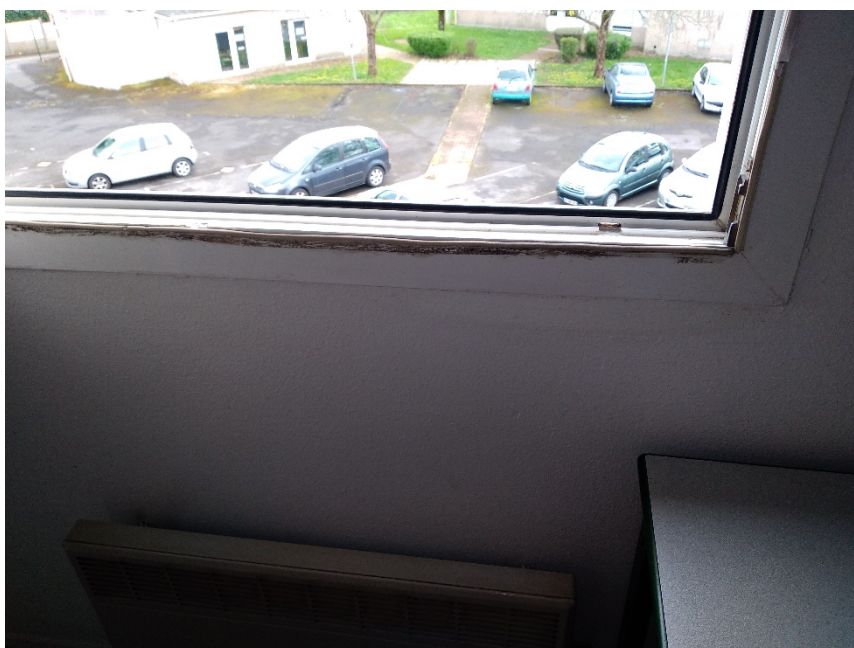
**Photo : 29**

| Réf. | Lots | N° Photo | Constat | Etat | Nature des travaux | Typologie de l'intervention | Catégorie de l'intervention | Affectation | Coût estimatif des travaux |
|---|---|---|---|---|---|---|---|---|---|
| | o Joint extérieur défectueux | 28, 29, 30 | Infiltrations d'air sur la majorité des menuiseries. Le rapport CETRAC indique que 11% des déperditions thermiques sont dues aux vitrages. Menuiserie ne répondant plus aux prestations énergétiques attendues. | Etat dégradé | Nécessité de procéder au remplacement de toutes les menuiseries extérieures. | Remplacement généralisé | RC | Propriétaire | 159 600,00 € |

**Localisation :** Chambre 23, bâtiment C

**Observation :** Joint de menuiserie défectueux.

| Budget travaux estimatif | | | | | | |
|---|---|---|---|---|---|---|
| 3.1 | Menuiseries extérieures | Etat dégradé | Nécessité de procéder au remplacement de toutes les menuiseries extérieures. Nécessité d'installer les bouches d'aération sur les velux (BAT H chambre 21; 23 et 24; BAT I chambre 21; 23 et 24). | 84 | 1900 €/U | 159 600,00 € |

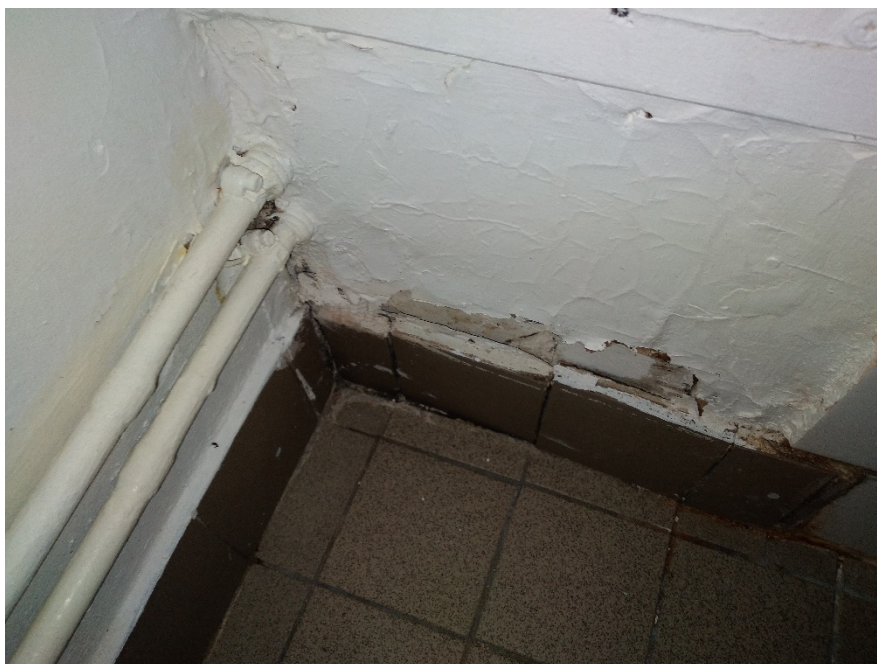
**Photo : 60**

**Localisation :** Chambre 4, bâtiment C

**Observation :** Désordre sur les peintures.

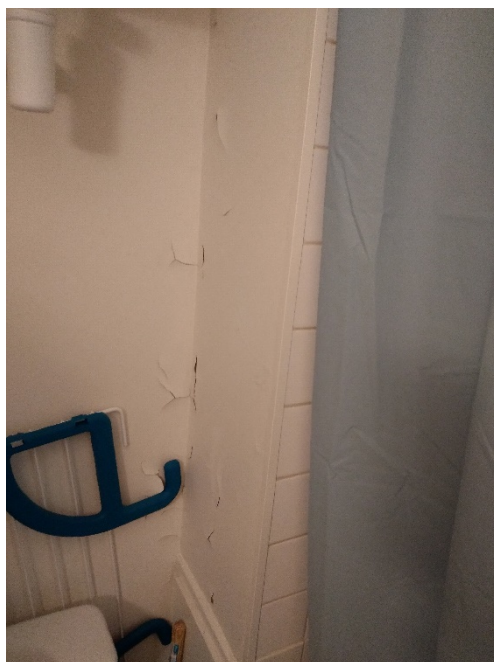
**Photo : 61**

**Localisation :** Chambre 10, bâtiment C

**Observation :** Désordre sur les peintures.

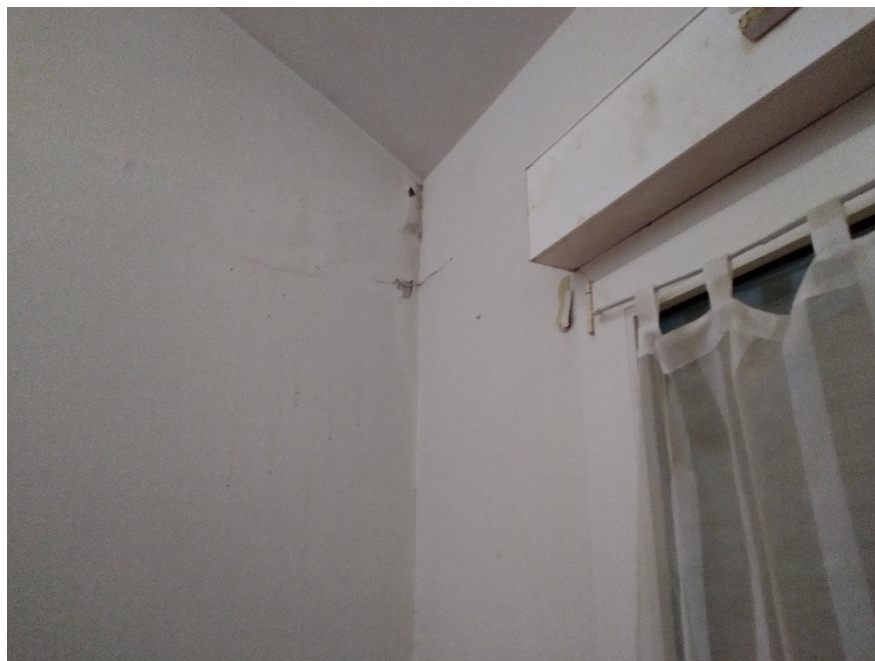
**Photo : 62**

**Localisation :** Chambre 28, bâtiment C

**Observation :** Désordre sur les peintures.
