| Date du rapport | 19/04/2022 |

| AUDIT DU PATRIMOINE BATI |
| CROUS |
| Residence les Landes 1 et 2 Bâtiments D, E, F et G |

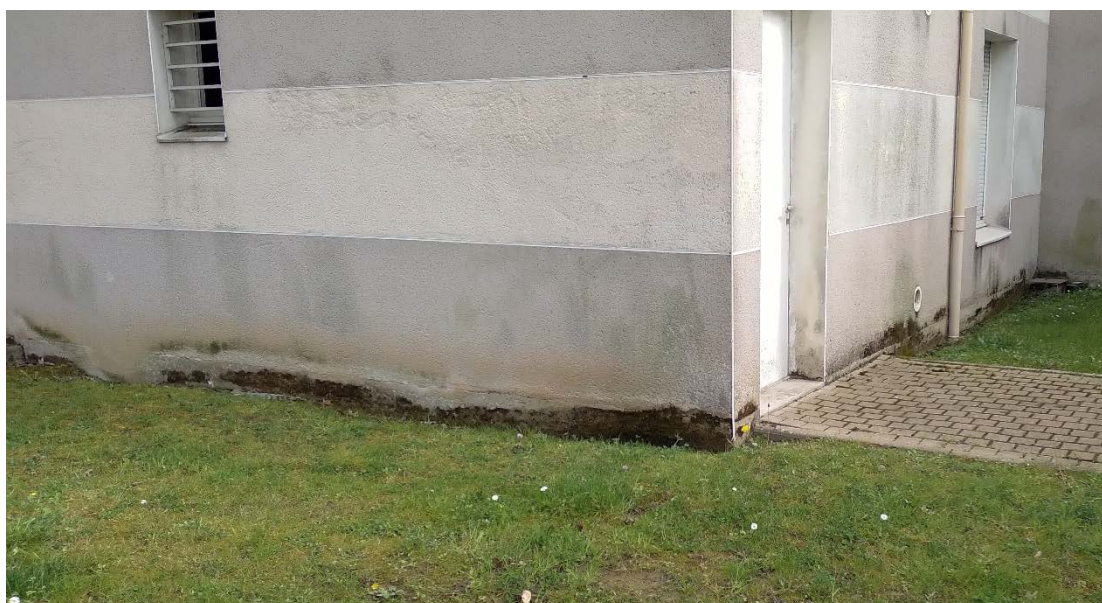
**Photo : 2**

| Réf. | Lots | N° Photo | Constat | Etat | Nature des travaux | Typologie de l'intervention | Catégorie de l'intervention | Coût estimatif des travaux |
|---|---|---|---|---|---|---|---|---|
| 1.1 | Façades en maçonnerie avec enduit | 1, 2, 3, 4, 5, 12, 52 | Façades présentant un état délabré (reprises d'enduit, fissures, efflorescences, salissures, coulures). Ponts thermiques au niveau des planchers. D'après le rapport CETRAC, 20% des déperditions thermiques du bâtiment se font par ponts thermiques et 14% par les murs extérieurs. | Etat dégradé | ITE conseillé. Nécessité de réaliser un ravalement des façades. | Pose, réfection complète | RC | 708 400,00 € |

**Observation :** Mousse au pied de la façade

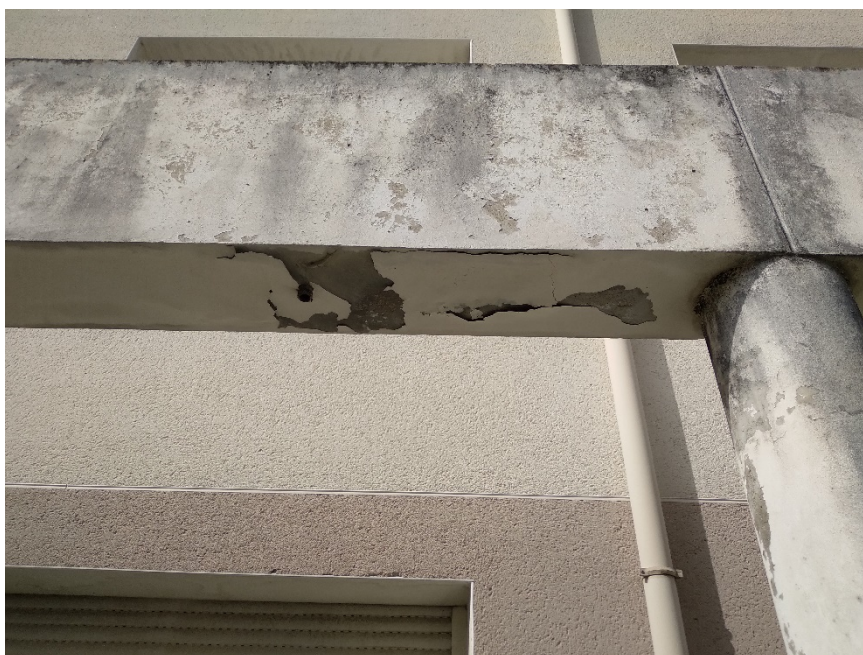
**Photo : 8**

**Observation :** Ecaillage de l'enduit.

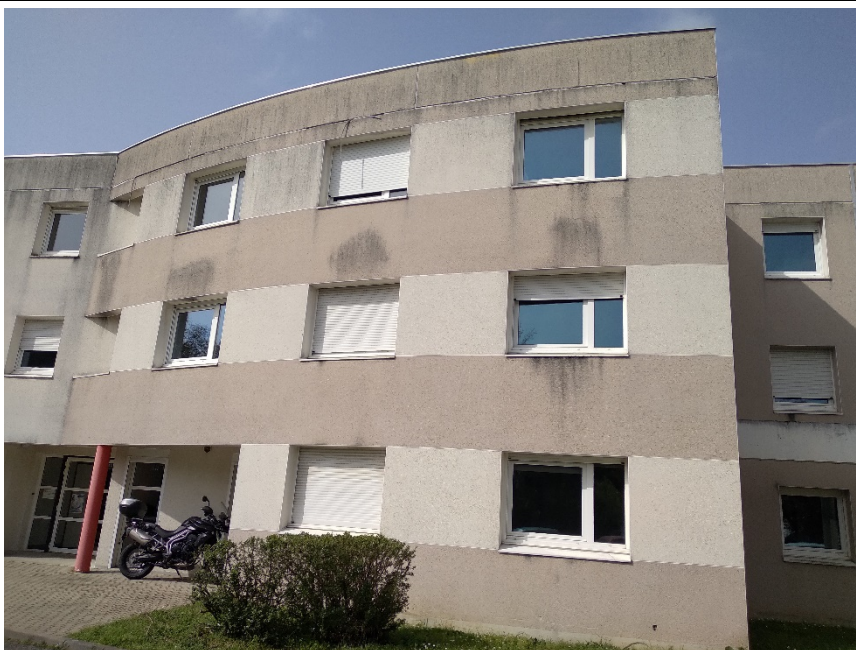
**Photo : 10**

| Réf. | Lots | N° Photo | Constat | Etat | Nature des travaux | Typologie de l'intervention | Catégorie de l'intervention | Coût estimatif des travaux |
|---|---|---|---|---|---|---|---|---|
| 2.2.4 | Couvertines (couvre-murs, acrotères) de tout type | 10, 11 | Désordre au niveau des joint des acrotères | Etat dégradé | Reprise des acrotères pendant le ravalement de la façade. | Réfection complète | RC | voir chiffrage façade 1.1 |

**Observation :** Salissures, Désordre sur le joint au niveau de l'acrotère.

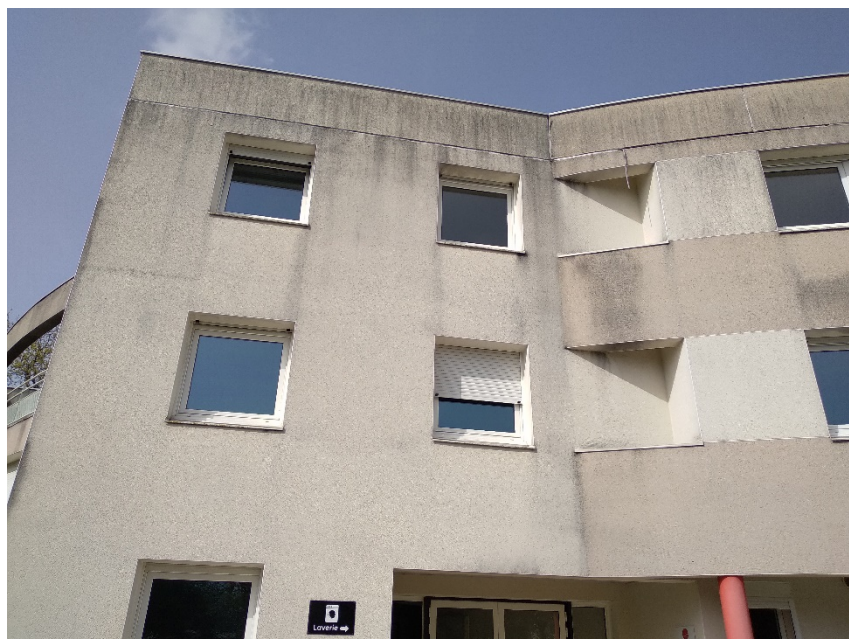
**Photo : 11**

**Observation :** Désordre sur le joint au niveau de l'acrotère.

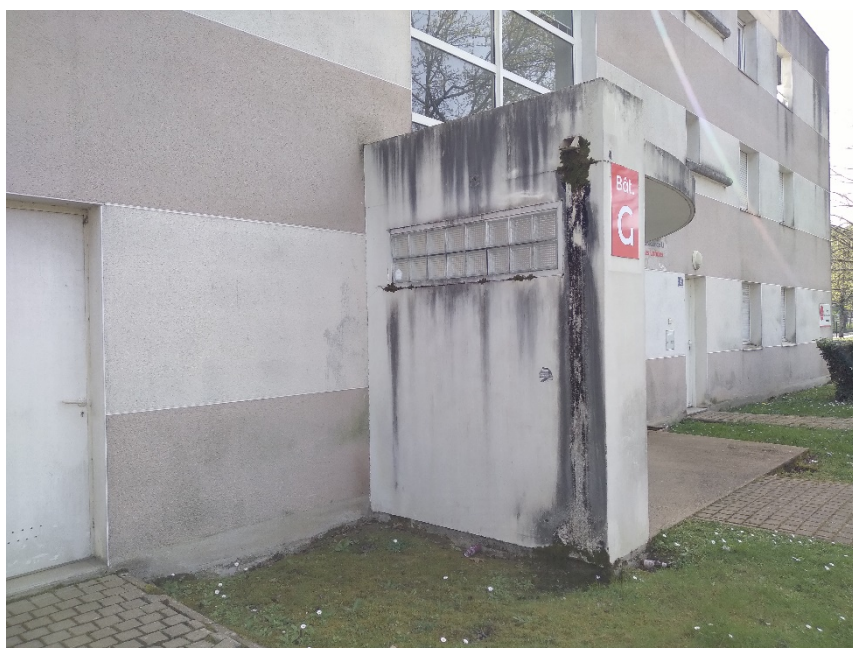
**Photo : 12**

**Observation :** Coulures, Développement de micro-algues.

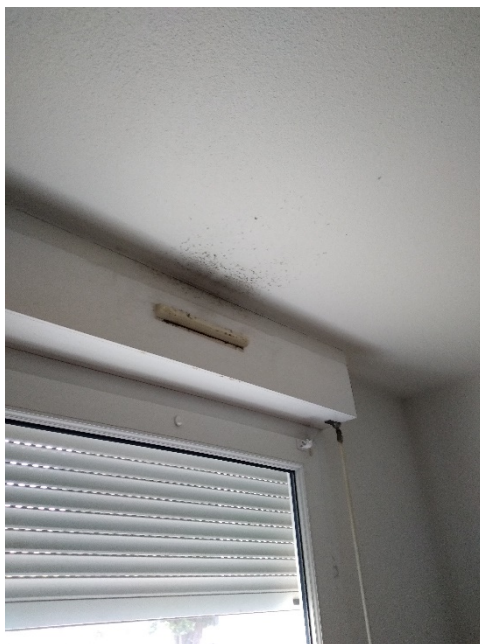
**Photo : 39**

| Réf. | Lots | N° Photo | Constat | Etat | Nature des travaux | Typologie de l'intervention | Catégorie de l'intervention | Coût estimatif des travaux |
|---|---|---|---|---|---|---|---|---|
| 5.2 | Revêtements muraux :<br>o Contrôle de l'aspect général : visuel, défauts, anomalies diverses, planéité, tenue des éléments<br>o Contrôle de l'état : repérage des taches, chocs, angles écaillés, fissures, etc. | 39 | Traces de pollution sur certains murs dans les chambres, au-dessus des fenêtres. | Etat dégradé | Reprise de l'ensemble des revêtements muraux des chambre, salles d'eau, parties communes. | Réfection complète | GE | |

**Observation :** Traces de pollution.

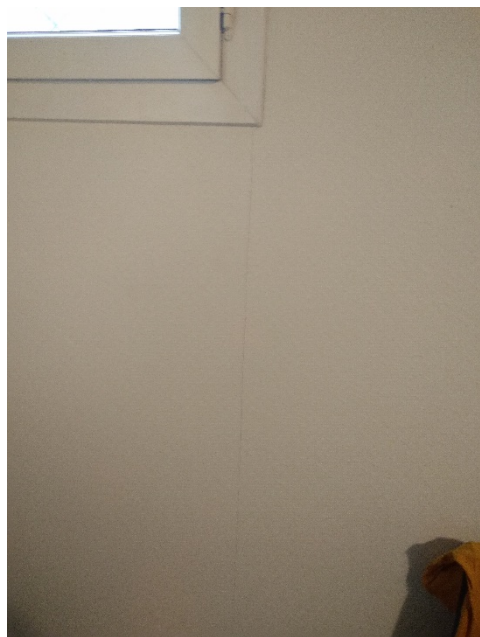
**Photo : 40**

**Observation :** Fissures parcourant les revêtements.
