| Date du rapport | 13/04/2022 |

| AUDIT DU PATRIMOINE BATI |
| CROUS |
| Residence les Landes 1 et 2 |

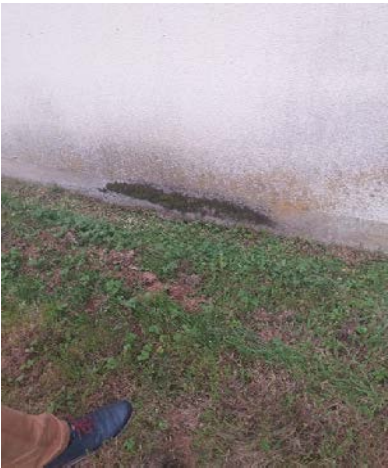
| <b><u>Photo : 1</u></b> | <b><u>Localisation :</u></b> Façade EST |

| <b><u>Observations :</u></b> Présence de mousse au pied du voile de la façade EST | |

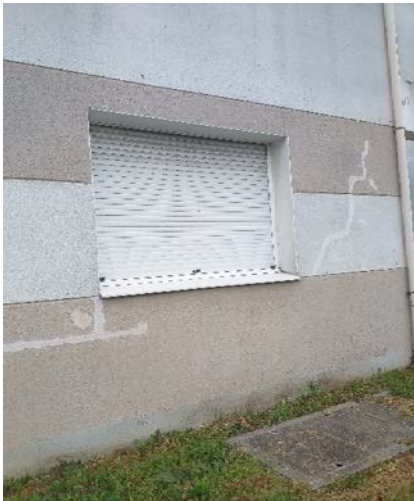
| <b><u>Photo : 3</u></b> | <b><u>Localisation :</u></b> Façade SUD |

| <b><u>Observations :</u></b> Fissures déjà traitées | |

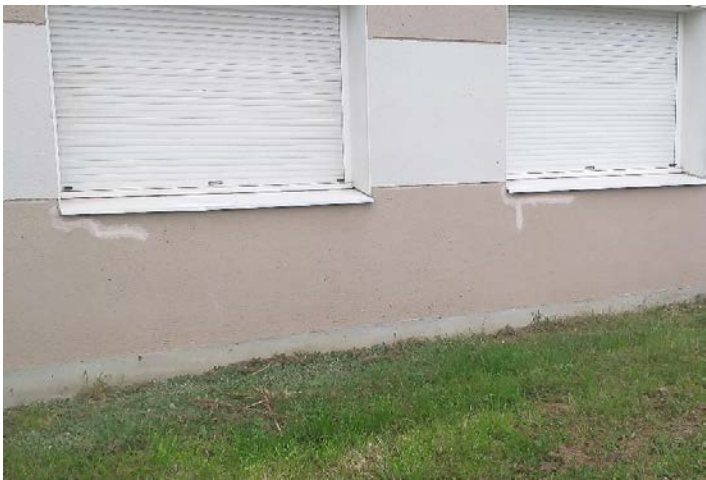
| <b>Photo : 2</b> | <b>Localisation :</b> Façade EST |

| <b>Observations :</b> Fissures déjà traitées | |

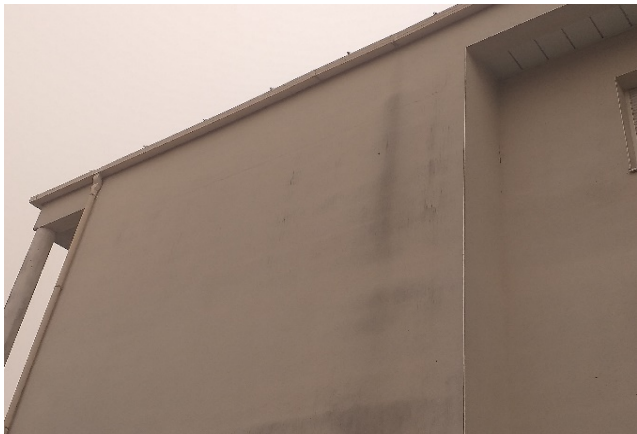
| <b>Photo : 4</b> | <b>Localisation :</b> Façade EST |

| <b>Observations :</b> Fissures à la jonction avec les planchers | |

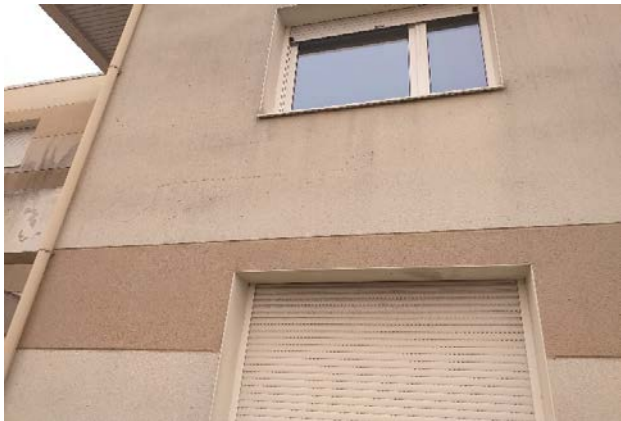
| <b><u>Photo : 5</u></b> | <b><u>Localisation :</u></b> Façade SUD |

| <b><u>Observations :</u></b> Fissures à la jonction avec les planchers | |

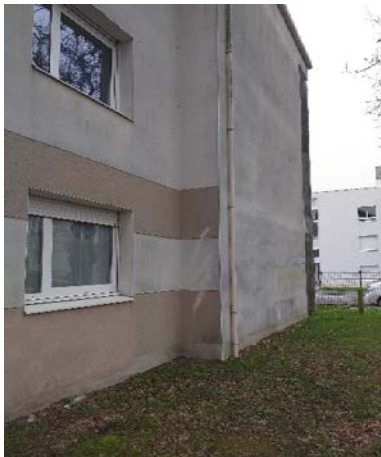
| <b><u>Photo : 7</u></b> | <b><u>Localisation :</u></b> Façade OUEST |

| <b><u>Observations :</u></b> Fissures à la jonction avec les planchers | |

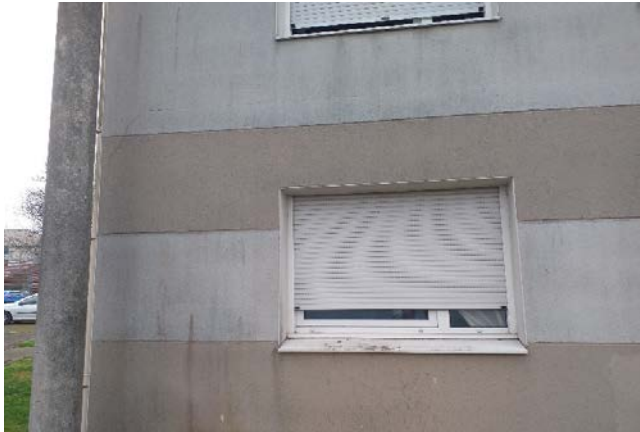
| <b><u>Photo : 6</u></b> | <b><u>Localisation :</u></b> Façade OUEST |

| <b><u>Observations :</u></b> Fissures à la jonction avec les planchers | |

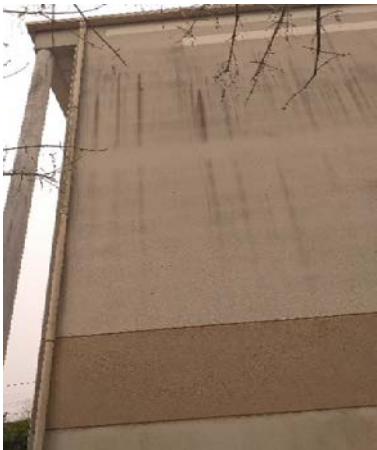
| <b><u>Photo : 8</u></b> | <b><u>Localisation :</u></b> Façade NORD |

| <b><u>Observations :</u></b> Coulures et salissures | |

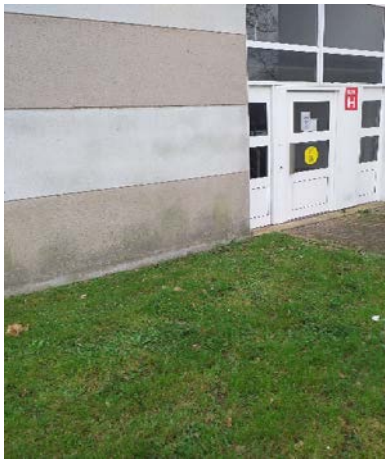
| <b><u>Photo : 9</u></b> | <b><u>Localisation :</u></b> Façade NORD |

| Réf. | Lots | N° Photo | Constat | Etat | Nature des travaux | Typologie de l'intervention | Catégorie de l'intervention | Affectation | Coût estimatif des travaux |
|---|---|---|---|---|---|---|---|---|---|
| | Humidité <ul style="list-style-type: none"><li>o Remontées du sol</li><li>o Fuites équipements</li><li>o Condensations</li></ul> | 9 | Remontés capillaires visibles au niveau des enduits. | Etat dégradé | Nécessité de réaliser un ravalement en soubassement des façades en complément de l'ITE et du ravalement. | Pose, réfection complète | RC | Propriétaire | 20 000,00 € |

| <b><u>Observations :</u></b> remontés capillaires | |

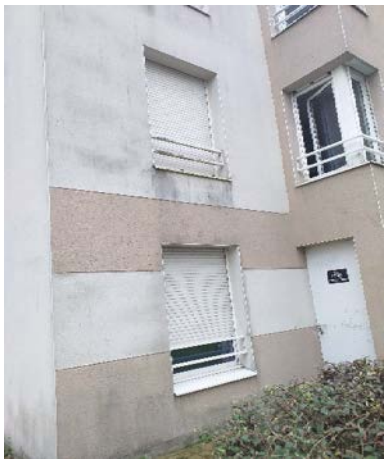
| <b><u>Photo : 10</u></b> | <b><u>Localisat+G76:K113ion : Façade NORD</u></b> |

| <b><u>Observations :</u></b> Coulures et salissures | |

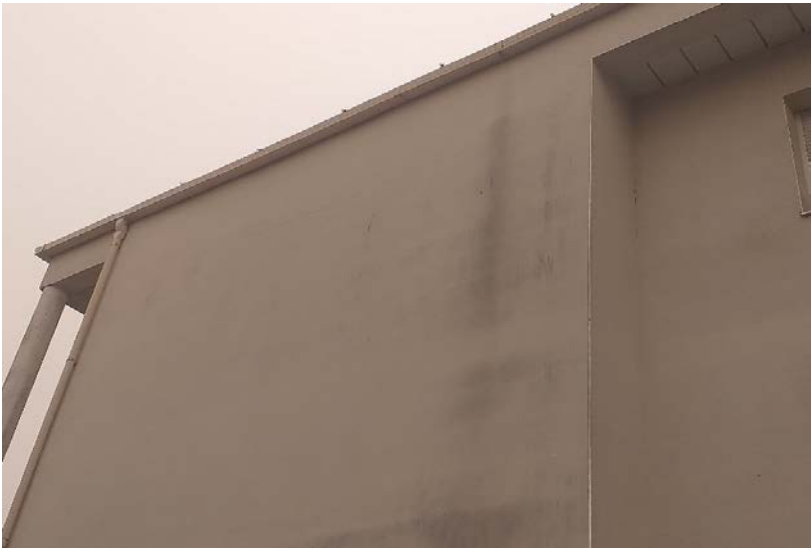
| <b><u>Photo : 12</u></b> | <b><u>Localisation :</u></b> Façade EST |

| <b><u>Observations :</u></b> Coulures et salissures | |

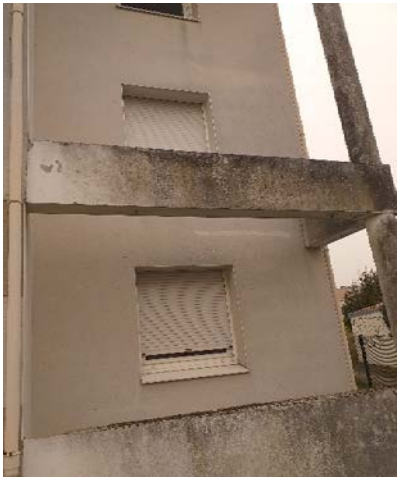
| <b><u>Photo : 15</u></b> | <b><u>Localisation :</u></b> Façade SUD |

| <b><u>Observations :</u></b> Coulores et salissures | |

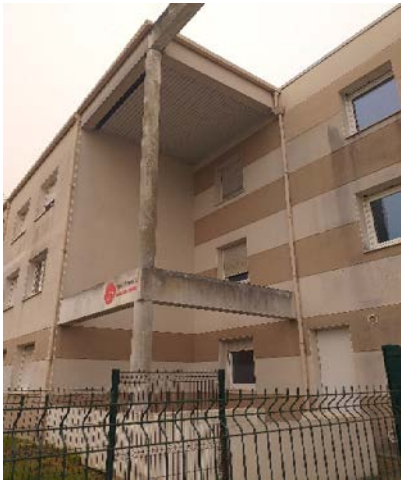
| <b>Photo : 14</b> | <b>Localisation :</b> Façade SUD |

| <b>Observations :</b> Coulures et salissures | |

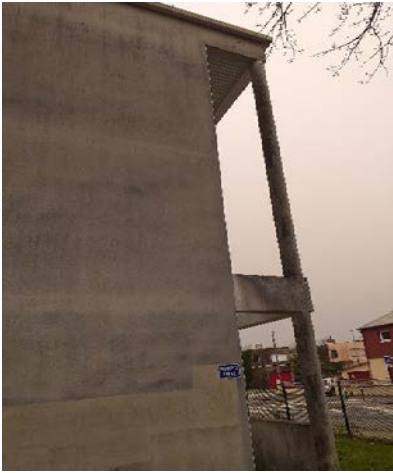
| <b><u>Photo : 17</u></b> | <b><u>Localisation :</u></b> Façade OUEST |

| <b><u>Observations :</u></b> Coulures et salissures | |

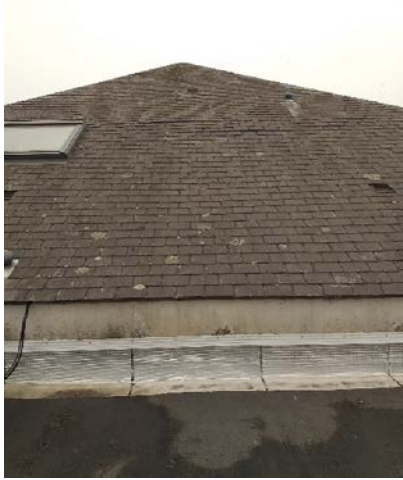
| <b><u>Photo : 19</u></b> | <b><u>Localisation :</u></b> Toit des deux bâtiments |

| Réf. | Lots | N° Photo | Constat | Etat | Nature des travaux | Typologie de l'intervention | Catégorie de l'intervention | Affectation | Coût estimatif des travaux |
|---|---|---|---|---|---|---|---|---|---|
| | <div>o Dégradation bois</div> | 19; 26; 27 | Fléchissement de la couverture, soulèvement des ardoises. | Etat dégradé | Nécessité de procéder à une réfection de la couverture après réalisation d'un diagnostic structurel de la charpente et des travaux de reprise. | Structure, Réfection complète | RC | Propriétaire | voir chiffrage couverture (point 2.2) |

| Réf. | Lots | N° Photo | Constat | Etat | Nature des travaux | Typologie de l'intervention | Catégorie de l'intervention | Affectation | Coût estimatif des travaux |
|---|---|---|---|---|---|---|---|---|---|
| 8.1 | Humidité | 19 | Présence d'humidité très importante dans les logements au RdC. | Etat dégradé | Diagnostic spécifique du problème d'humidité du RdC. | Diagnostic complémentaire | Diagnostic complémentaire | Gestionnaire | 10 000,00 € |

| <b><u>Observations :</u></b> Ardoises soulevées | |

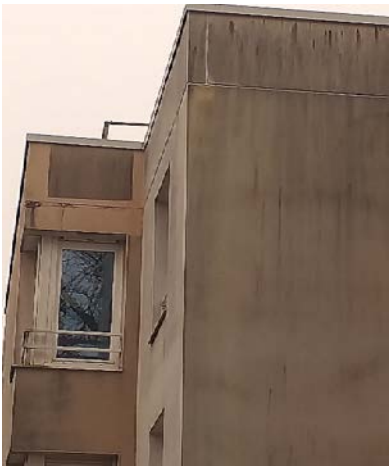
| <b>Photo : 18</b> | <b>Localisation :</b> Façade NORD |

| <b>Observations :</b> Couleure de calcite à la jonction entre le toit terrasse et l'acrotère | |

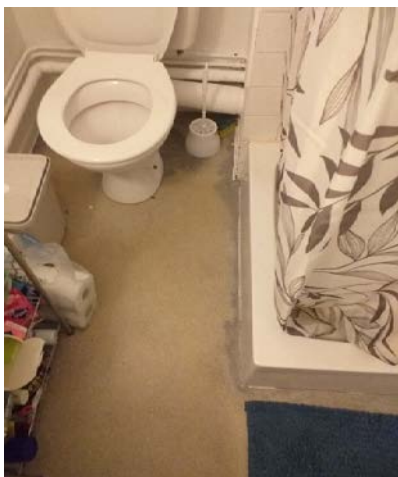
| <b><u>Photo : 21</u></b> | <b><u>Localisation :</u></b> Bâtiment I chambre 23 |

| Réf. | Lots | N° Photo | Constat | Etat | Nature des travaux | Typologie de l'intervention | Catégorie de l'intervention | Affectation | Coût estimatif des travaux |
|---|---|---|---|---|---|---|---|---|---|
| | o Contrôle de l'aspect général : visuel, défauts, anomalies diverses, planéité, tenue des éléments | 21; 64 | Ensemble des revêtements de sol délabré (carrelage décalé, lino soulevé, auroles). | Etat dégradé | Reprise de l'ensemble des revêtements de sols des chambres, salles d'eau, parties communes) | Réfection complète | GE | Gestionnaire | 60 400,00 € |

| <b><u>Observations :</u></b> Revêtement de sol vétuste | |

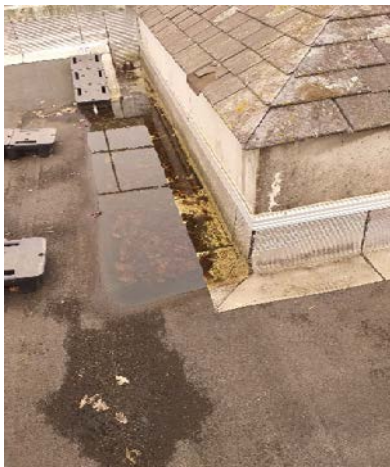
| <b><u>Photo : 23</u></b> | <b><u>Localisation :</u></b> Toit terrasse |

| <b><u>Observations :</u></b> Eau stagnante sur le toit terrasse | |

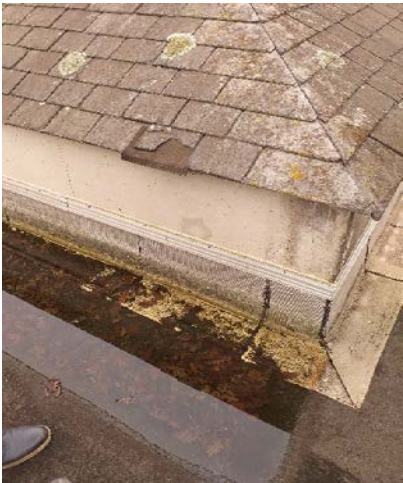
| <b><u>Photo : 22</u></b> | <b><u>Localisation :</u></b> Toit Bâtiment I |

| Réf. | Lots | N° Photo | Constat | Etat | Nature des travaux | Typologie de l'intervention | Catégorie de l'intervention | Affectation | Coût estimatif des travaux |
|---|---|---|---|---|---|---|---|---|---|
| | <div>o Examen attentif des revêtements</div> | 22; 25 | Ardoises cassées et soulevées. | Etat dégradé | Nécessité de procéder à une réfection complète de la couverture (remplacement des ardoises) après réalisation du diagnostic structurel de la charpente et des travaux de reprise. | Réfection complète | RC | Propriétaire | voir chiffrage couverture (point 2.2) |

| <b><u>Observations :</u></b> Ardoises cassées | |

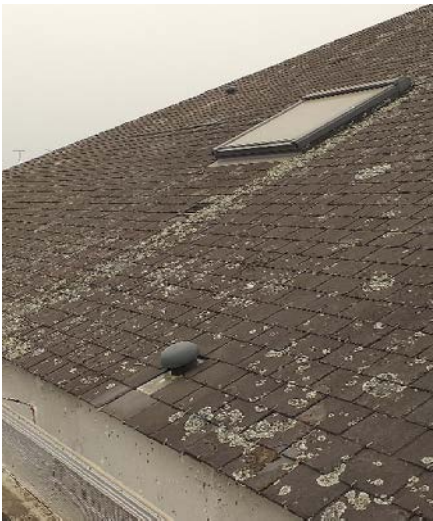
| <b><u>Photo : 24</u></b> | <b><u>Localisation :</u></b> Toit des bâtiments H et I |

| <b><u>Observations :</u></b> Présence de lichens sur les ardoises | |

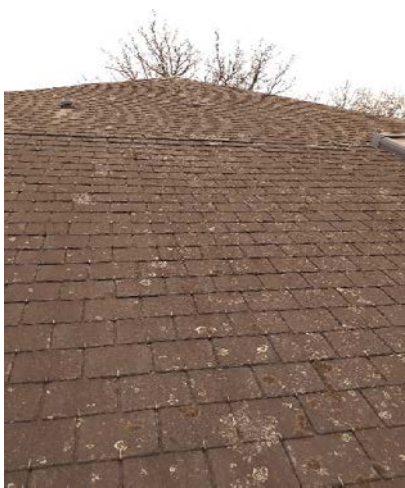
| <b>Photo : 27</b> | <b>Localisation :</b> Toitures des bâtiments H et I |

| <b>Observations :</b> Ardoises soulevées | |

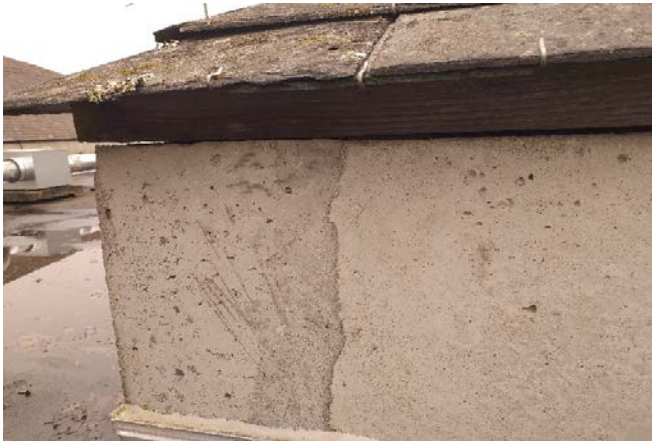
| <b>Photo : 28</b> | <b>Localisation :</b> Toiture des bâtiments H et I |

| Réf. | Lots | N° Photo | Constat | Etat | Nature des travaux | Typologie de l'intervention | Catégorie de l'intervention | Affectation | Coût estimatif des travaux |
|---|---|---|---|---|---|---|---|---|---|
| | <div>o Eléments manquants, déplacés, abîmés</div> | 19; 22; 23; 26; 27; 28 | Pas de traces d'infiltrations à ce jour | Etat dégradé | Suite au diagnostic et à la réparation des désordres sur la charpente, nécessité de procéder à une réfection complète de la couverture pour éviter les risques d'infiltration encourus en l'état. | Structure, Réfection complète | RC | Propriétaire | voir chiffrage couverture (point 2.2) |

| <b>Observations :</b> Absence de joint entre le bois et le mur soutenant la toiture | |

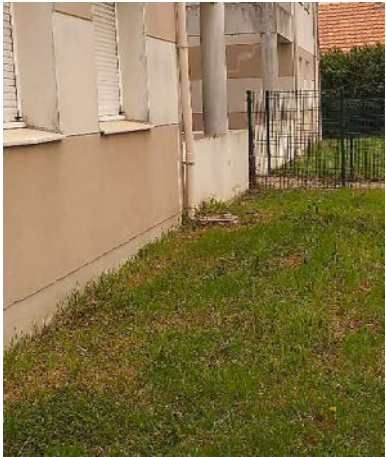
| <b><u>Photo</u> : 29</b> | <b><u>Localisation</u> : Façade SUD</b> |

| Réf. | Lots | N° Photo | Constat | Etat | Nature des travaux | Typologie de l'intervention | Catégorie de l'intervention | Affectation | Coût estimatif des travaux |
|---|---|---|---|---|---|---|---|---|---|
| 2.2.5 | Accessoires: avaloirs, gouttières, trop-pleins, etc. | 29; 30; 31; 32 | Gouttières présentant des salissures, tordues en façade SUD. Fléchissement des chéneaux en leur centre (mauvaise évacuation des eaux de pluies et accumulation de feuilles). Présence d'une plante dans le chéneau en façade Ouest. Présence de crapaudine au niveau des évacuations du toit terrasse. | Etat dégradé | Nécessité de remplacer les chéneaux, de poursuivre un suivi et un nettoyage régulier des chéneaux et des gouttières, ainsi que d'évacuer les feuilles bloquant les crapaudines. | Réfection, Remplacement | GE | Propriétaire | 15 000,00 € |

| <b><u>Observations</u> : Gouttière endommagée</b> | |

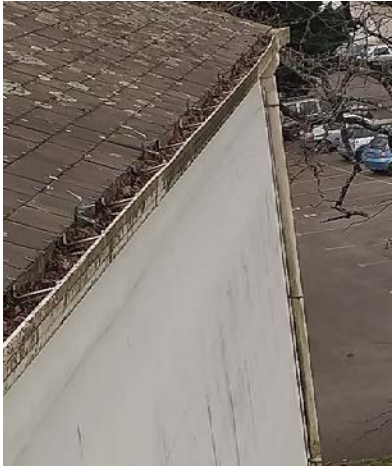
| <b><u>Photo</u> : 31</b> | <b><u>Localisation</u> : Chêneau de la façade NORD, bâtiment H</b> |

| <b><u>Observations</u> : Feuilles obstruant le chéneau</b> | |

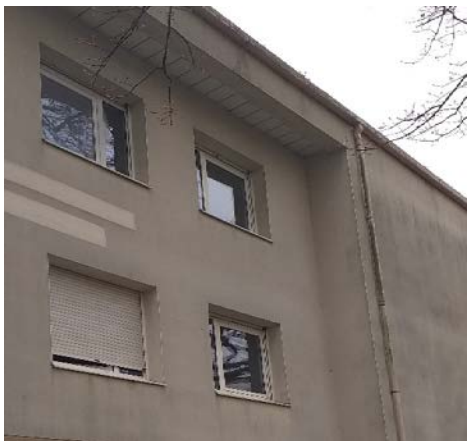
| <b>Photo : 32</b> | <b>Localisation :</b> Façade OUEST |

| <b>Observations :</b> Présence d'une plante poussant dans le chéneau de la façade OUEST du bâtiment H | |

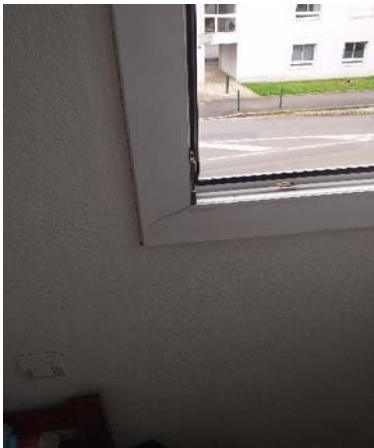
| <b><u>Photo</u> : 34</b> | <b><u>Localisation</u> :</b> Bâtiment H, chambre 14 |

| Réf. | Lots | N° Photo | Constat | Etat | Nature des travaux | Typologie de l'intervention | Catégorie de l'intervention | Affectation | Coût estimatif des travaux |
|---|---|---|---|---|---|---|---|---|---|
| | o Joint extérieur défectueux | 34; 35; 36 | Infiltrations d'air sur la majorité des menuiseries. Le rapport CETRAC indique que 11% des déperditions thermiques sont dues aux vitrages. Menuiserie ne répondant plus aux prestations énergétiques attendues. | Etat dégradé | Nécessité de procéder au remplacement de toutes les menuiseries extérieures. | Remplacement généralisé | RC | Propriétaire | 100 000,00 € |

| <b><u>Observations</u> :</b> Fissuration au niveau du cadre de la menuiserie | |

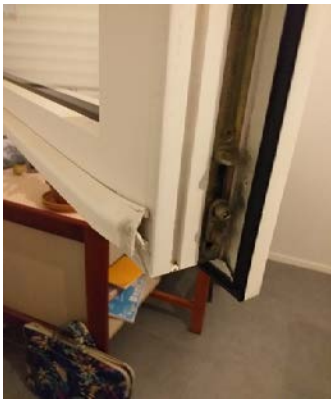
| <b><u>Photo</u> : 36</b> | <b><u>Localisation</u> :</b> Bâtiment I, chambre 12 |

| <b><u>Observations</u> :</b> Ecrasement de la goutte d'eau | |

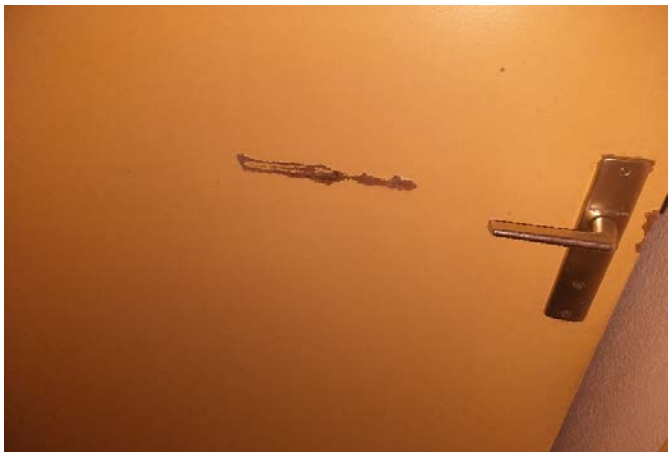
| <b><u>Photo : 39</u></b> | <b><u>Localisation :</u></b> Bâtiment I, chambre 13 |

| <b><u>Observations :</u></b> Impact sur la porte de la salle d'eau | |

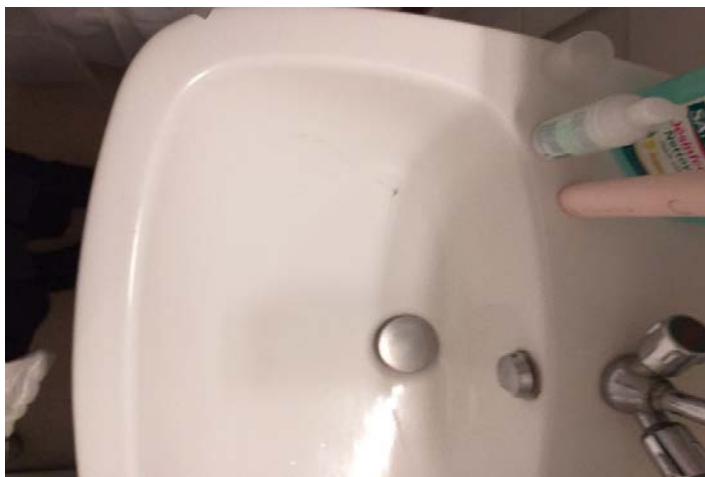
| <b><u>Photo : 40</u></b> | <b><u>Localisation :</u></b> Bâtiment H, chambre 16 |

| <b><u>Observations :</u></b> Impact sur le lavabo de la salle d'eau | |

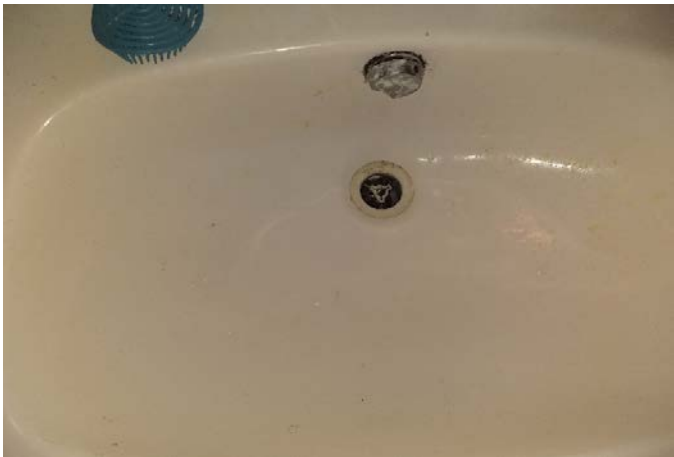
| <b><u>Photo</u> : 41</b> | <b><u>Localisation</u> :</b> Bâtiment I, chambre 5 |

| <b><u>Observations</u> :</b> Impact sur le lavabo de la salle d'eau | |

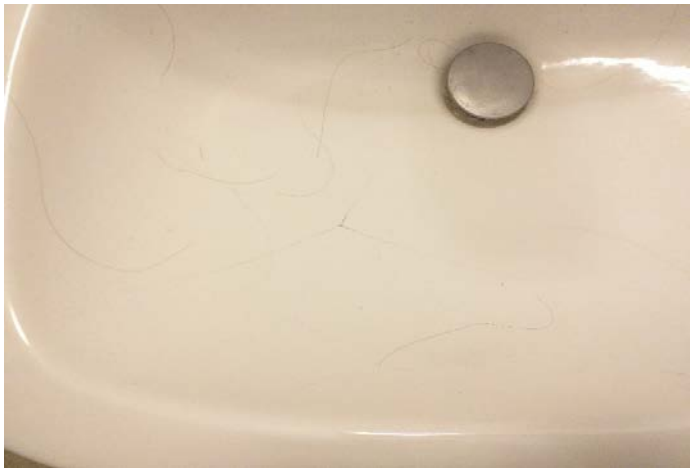
| <b><u>Photo</u> : 43</b> | <b><u>Localisation</u> :</b> Bâtiment I, chambre 12 |

| <b><u>Observations</u> :</b> Impact sur le lavabo de la salle d'eau | |

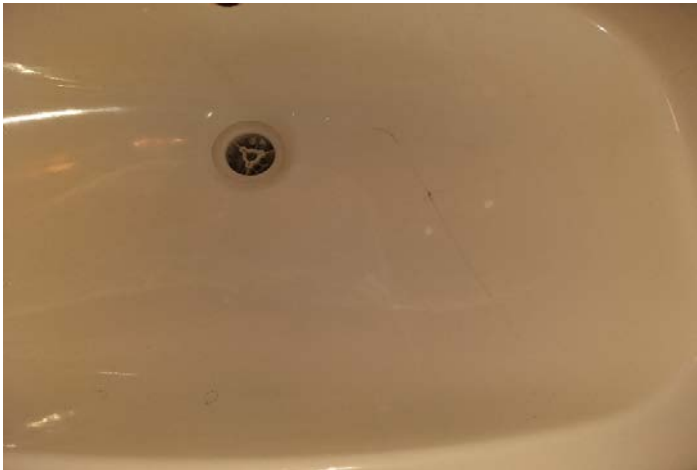
| <b><u>Photo : 42</u></b> | <b><u>Localisation :</u></b> Bâtiment I, chambre 6 |

| <b><u>Observations :</u></b> Impact sur le lavabo de la salle d'eau | |

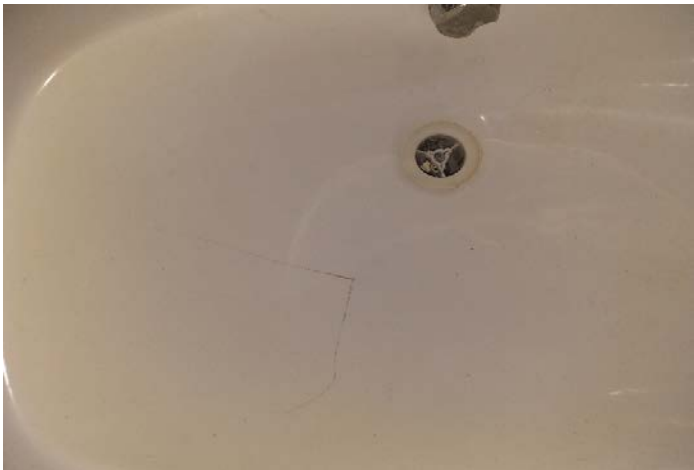
| <b><u>Photo : 44</u></b> | <b><u>Localisation :</u></b> Bâtiment I, chambre 14 |

| <b><u>Observations :</u></b> Impact sur le lavabo de la salle d'eau | |

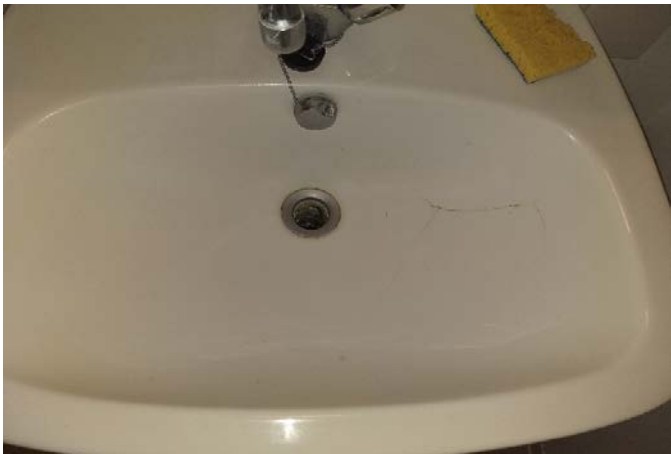
| <b><u>Photo</u> : 45</b> | <b><u>Localisation</u> :</b> Bâtiment I, chambre 15 |

| <b><u>Observations</u> :</b> Impact sur le lavabo de la salle d'eau | |

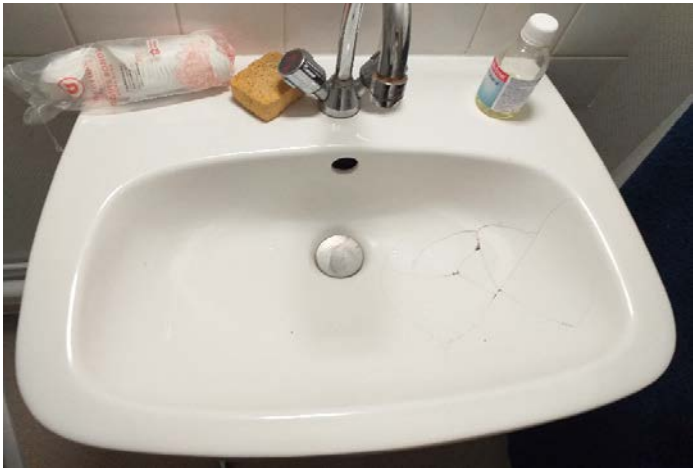
| <b>Photo : 46</b> | <b>Localisation :</b> Bâtiment I, chambre 25 |

| <b>Observations :</b> Impact sur le lavabo de la salle d'eau | |

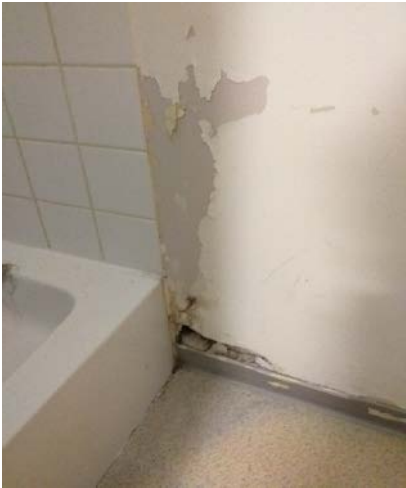
| <b><u>Photo</u> : 49</b> | <b><u>Localisation</u> :</b> Bâtiment H chambre 10 |

| <b><u>Observations</u> :</b> Vetusté des revêtements muraux des salles d'eau | |

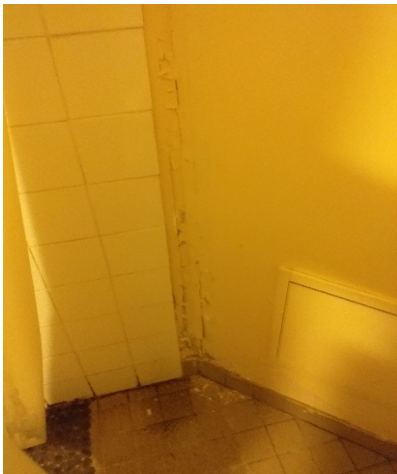
| <b><u>Photo : 50</u></b> | <b><u>Localisation :</u></b> Bâtiment I, chambre 2 |

| <b><u>Observations :</u></b> Vetusté des revêtements muraux des salles d'eau | |

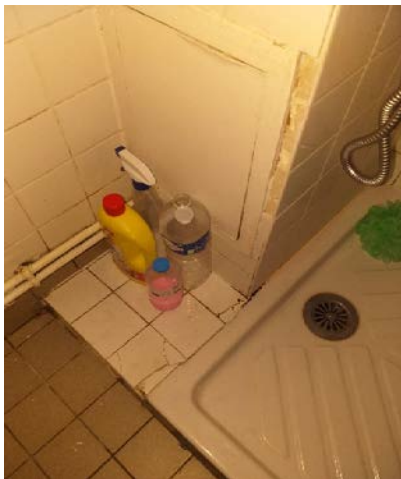
| <b><u>Photo : 52</u></b> | <b><u>Localisation :</u></b> Bâtiment I, chambre 5 |

| Réf. | Lots | N° Photo | Constat | Etat | Nature des travaux | Typologie de l'intervention | Catégorie de l'intervention | Affectation | Coût estimatif des travaux |
|---|---|---|---|---|---|---|---|---|---|
| 5.2.4 | Faïences | 52; 53; 54; 55; 56; 63 | Ensemble des carrelages en mauvais état. Carrelage fêlé dans la salle d'eau de la chambre 5 du bâtiment I. Présence de moisissures sur les joints de carrelage des chambres 4, 7, 12, bâtiment H et de la chambre 11 bâtiment I. Problème de joint dans le coin inférieur de la douche de la chambre 6 du bâtiment I. | Etat dégradé | | | | | 22 500,00 € |

| <b><u>Observations :</u></b> Vetusté des revêtements muraux des salles d'eau | |

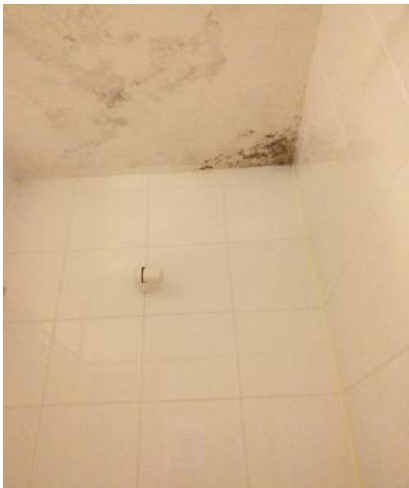
| <b><u>Photo</u> : 57</b> | <b><u>Localisation</u> :</b> Bâtiment H, chambre 12 |

| Réf. | Lots | N° Photo | Constat | Etat | Nature des travaux | Typologie de l'intervention | Catégorie de l'intervention | Affectation | Coût estimatif des travaux |
|---|---|---|---|---|---|---|---|---|---|
| 5.1 | Revêtements de plafonds : | 57; 58 | Sur l'ensemble du bâtiment, plafonds en mauvais état. Présence de moisissures sur les plafonds et de traces de pollution dans certaines salles d'eau: bâtiment H, chambre 12, 22. | Etat dégradé | Réfection des revêtements de plafonds. | Réfection complète | GE | Gestionnaire | 68 000,00 € |

| <b><u>Observations</u> :</b> Revêtements de plafond vetustes | |

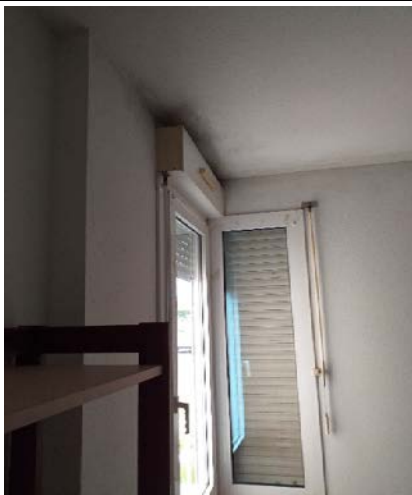
| <b><u>Photo</u> : 59</b> | <b><u>Localisation</u> :</b> Bâtiment H, chambre 8 |

| Réf. | Lots | N° Photo | Constat | Etat | Nature des travaux | Typologie de l'intervention | Catégorie de l'intervention | Affectation | Coût estimatif des travaux |
|---|---|---|---|---|---|---|---|---|---|
| 5.2 | Revêtements muraux : | 59; 60; 61 | Ensemble des revêtements muraux en mauvais état. | Etat dégradé | Reprise de l'ensemble des revêtements muraux des chambre, salles d'eau, parties communes. | Réfection complète | GE | Gestionnaire | 71 000,00 € |

| <b><u>Observations</u> :</b> Moisissures au-dessus de la fenêtre | |

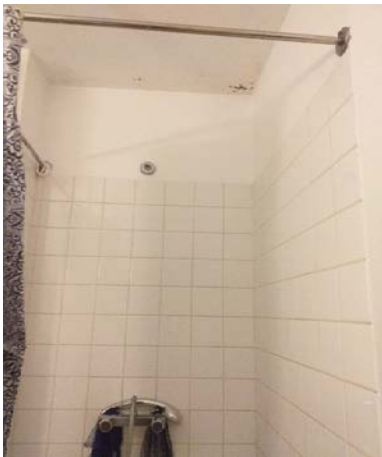
| <b><u>Photo</u> : 58</b> | <b><u>Localisation</u> :</b> Bâtiment H, chambre 7 |

| <b><u>Observations</u> :</b> Joints de carrelage défectueux | |

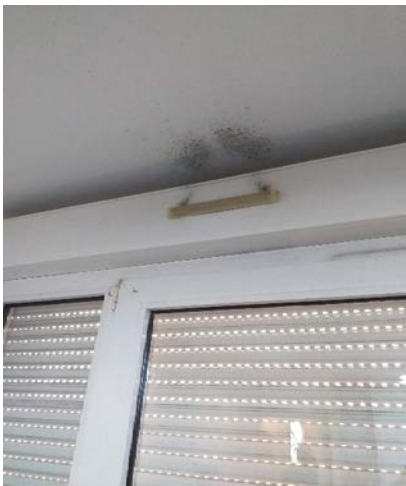
| <b><u>Photo</u> : 60</b> | <b><u>Localisation</u> :</b> Bâtiment H, chambre 13 |

| <b><u>Observations</u> :</b> Salissures au-dessus de la fenêtre | |

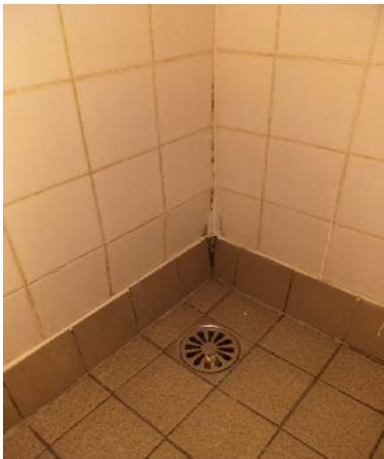
| <b><u>Photo</u> : 63</b> | <b><u>Localisation</u> :</b> Bâtiment I, chambre 6 |

| <b><u>Observations</u> :</b> Joints de carrelage défectueux | |

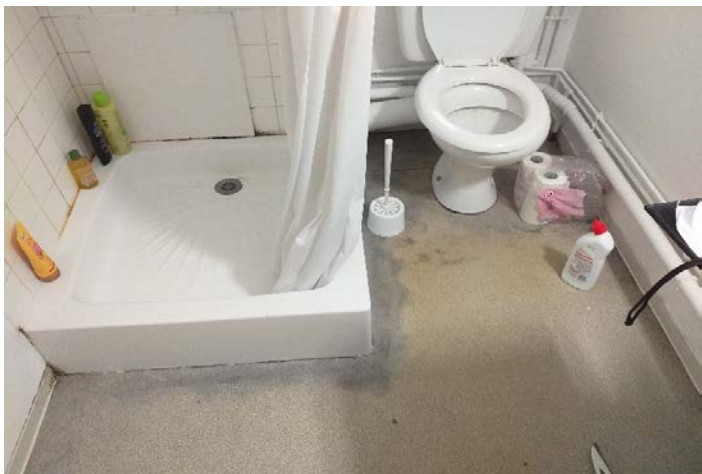
| <b>Photo : 64</b> | <b>Localisation :</b> Bâtiment I, chambre 25 |

| <b>Observations :</b> Revêtement de sol vétuste | |

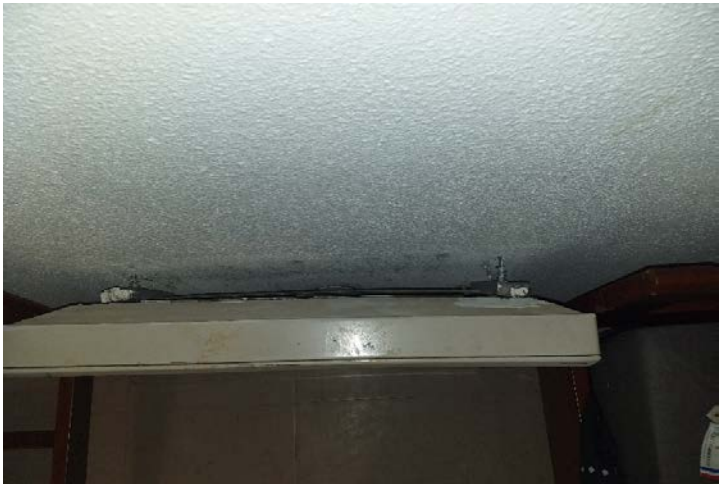
| <b><u>Photo :</u></b> 65 | <b><u>Localisation :</u></b> Bâtiment I, chambre 4 |

| <b><u>Observations :</u></b> Arrachement des fixations du radiateur de la chambre. | |

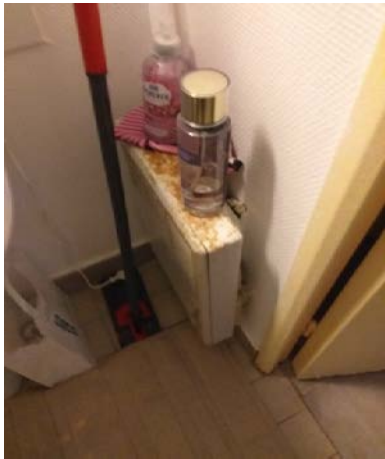
| <b><u>Photo :</u></b> 66 | <b><u>Localisation :</u></b> Bâtiment H, chambre 2 |

| <b><u>Observations :</u></b> Radiateurs en très mauvais état | |

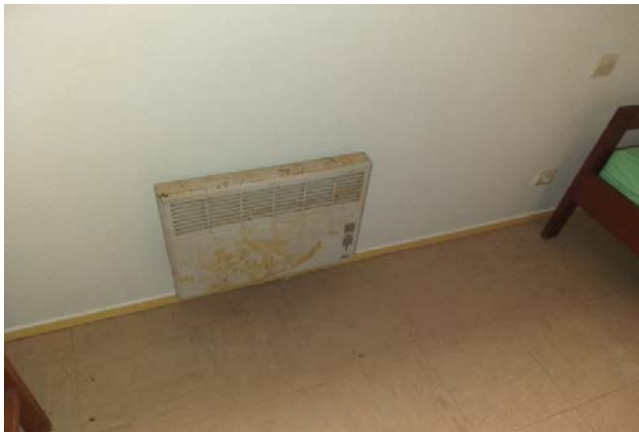
| <b><u>Photo :</u></b> 68 | <b><u>Localisation :</u></b> Bâtiment I, chambre 14 |

| <b><u>Observations :</u></b> Radiateurs en très mauvais état | |

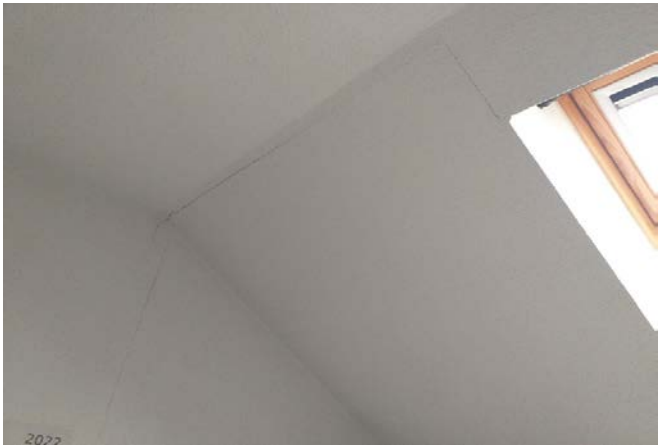
| <b><u>Photo : 69</u></b> | <b><u>Localisation :</u></b> Bâtiment I, chambre 21 |

| <b><u>Observations :</u></b> Fissures à la jonction des 2 plaques | |

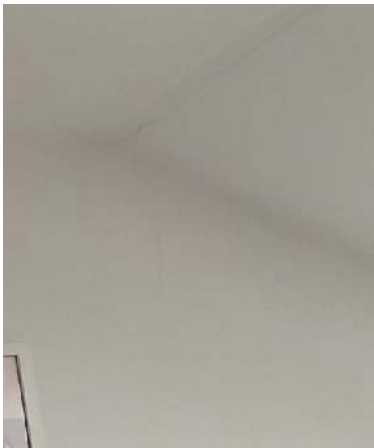
| <b><u>Photo : 71</u></b> | <b><u>Localisation :</u></b> Bâtiment I, chambre 21 |

| <b><u>Observations :</u></b> Fissures à la jonction des 2 plaques | |

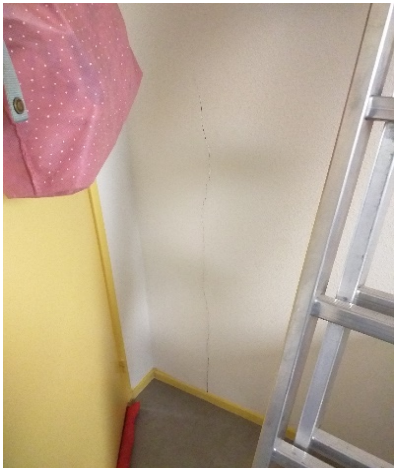
| <b><u>Photo : 70</u></b> | <b><u>Localisation :</u></b> Bâtiment I, chambre 21 |

| <b><u>Observations :</u></b> Fissures à la jonction des 2 plaques | |

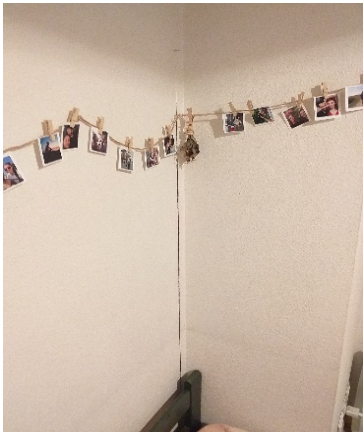
| <b><u>Photo : 72</u></b> | <b><u>Localisation :</u></b> Bâtiment I, chambre 23 |

| <b><u>Observations :</u></b> Fissures à la jonction des 2 plaques | |

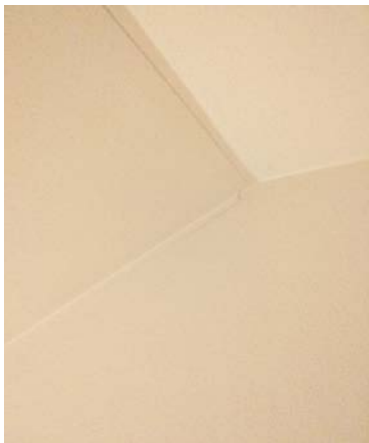
| <b><u>Photo : 73</u></b> | <b><u>Localisation :</u></b> Bâtiment I, chambre 23 |

| <b><u>Observations :</u></b> Fissures à la jonction des 2 plaques | |

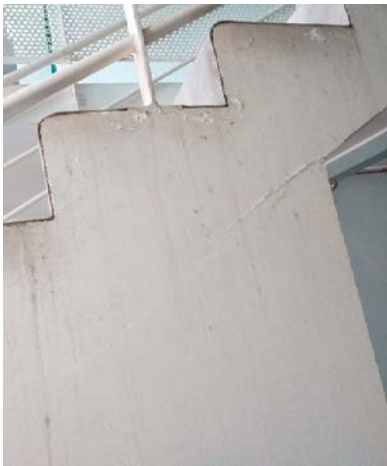
| <b><u>Photo : 75</u></b> | <b><u>Localisation :</u></b> Bâtiment H, Escalier |

| Réf. | Lots | N° Photo | Constat | Etat | Nature des travaux | Typologie de l'intervention | Catégorie de l'intervention | Affectation | Coût estimatif des travaux |
|---|---|---|---|---|---|---|---|---|---|
| 4.6 | Escaliers | 75; 76; 77 | Présence de fissure le long des escaliers affectant l'encloisonnement à l'aplomb de la première travée. Désordre ne présentant pas de risque structurel. | Etat vétuste | Reprise des revêtements muraux (cf. 5.Revêtements) | Réfection | GE | Gestionnaire | voir chiffrage revêtements muraux 5.2 |

| <b><u>Observations :</u></b> Fissure en diagonale suivant les marches | |

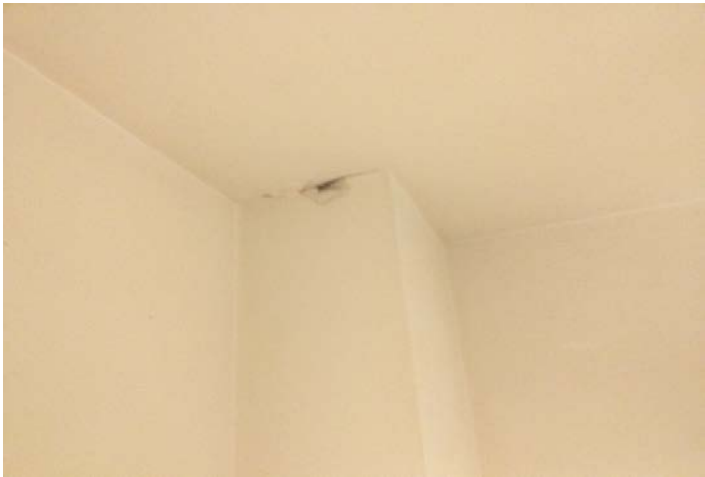
| <b>Photo : 74</b> | <b>Localisation :</b> Bâtiment I, chambre 23 |

| <b>Observations :</b> Fissures à la jonction des 2 plaques | |

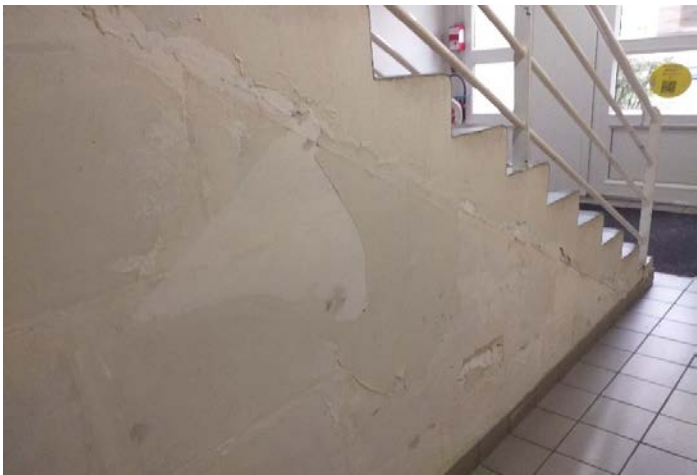
| <b>Photo : 76</b> | <b>Localisation :</b> Bâtiment I, Escalier |

| <b>Observations :</b> Fissure en diagonale suivant les marches | |

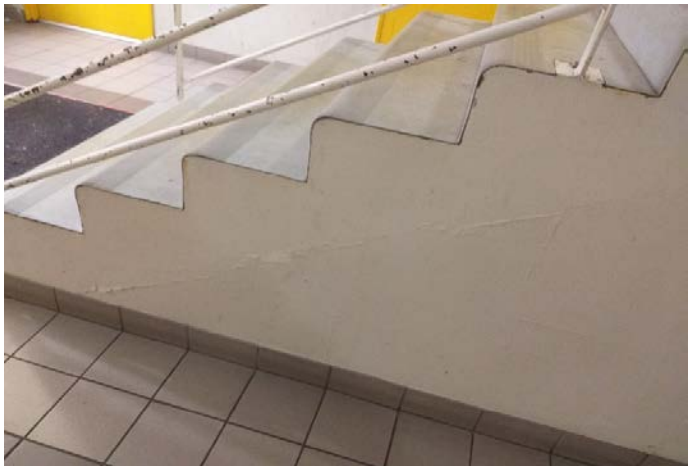
| <b>Photo : 77</b> | <b>Localisation :</b> Bâtiment I, Escalier |

| <b>Observations :</b> Fissure en diagonale suivant les marches | |

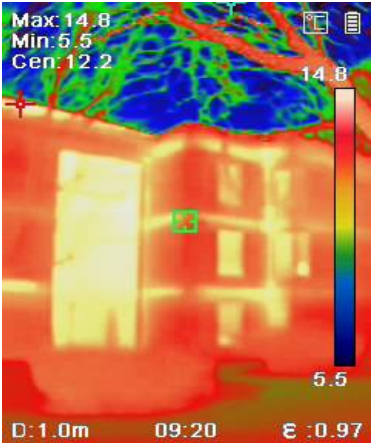
| <b>Photo : 79</b> | <b>Localisation :</b> Façade NORD |

| <b>Observations :</b> Ponts thermiques au niveau des planchers | |

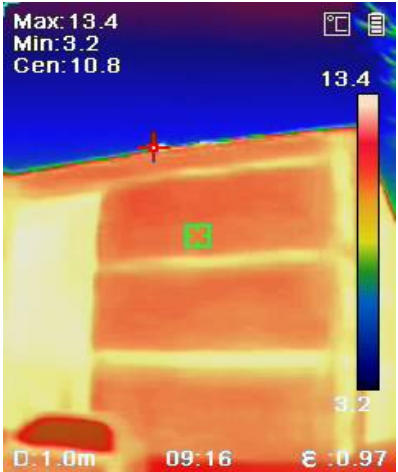
| <b>Photo : 78</b> | <b>Localisation :</b> Façade NORD |

| <b>Observations :</b> Ponts thermiques au niveau des planchers | |

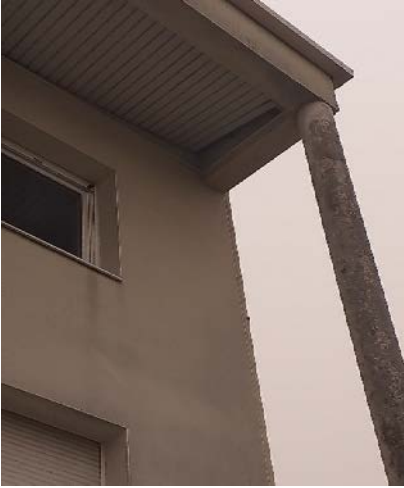
| <b><u>Photo :</u> 81</b> | <b><u>Localisation :</u> Bâtiment I, Façade SUD</b> |

| <b><u>Observations :</u> Lambri soulevé</b> | |
