## DIAGNOSTIC ETAT DE CONSERVATION LES LANDES 1 ET 2

RUE DES LANDES  
44000 NANTES

Rapport n° 23975623-1 rev 1

**Rapport de novembre 2024**

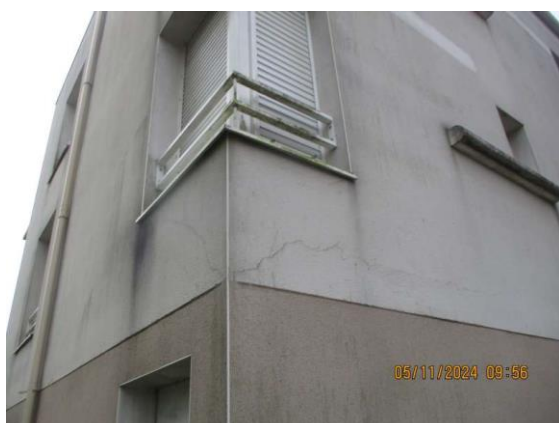
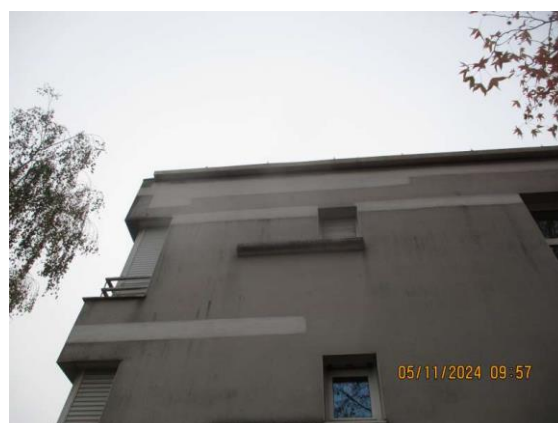
Plots A, B, C – Présence de plusieurs fissures, d'allure plutôt horizontale, dont plusieurs ont été traitées en façade Nord près des acrotères, avec ouvertures constatées globalement inférieures à 0.3mm. Présence de salissures et mousses généralisée à l'ensemble des façades

| Niveau de risque | État |
|---|---|
| Modéré | Non satisfaisant |

Traitement des fissures afin d'éviter toute sujétion d'infiltration à moyen et long terme. Nettoyage de l'enduit à court terme. Ravalement des façades à prévoir à court terme.

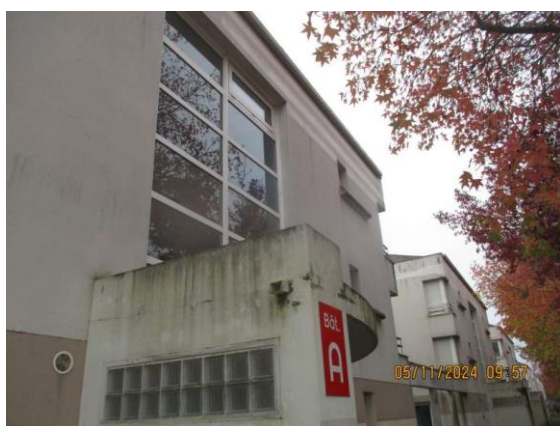
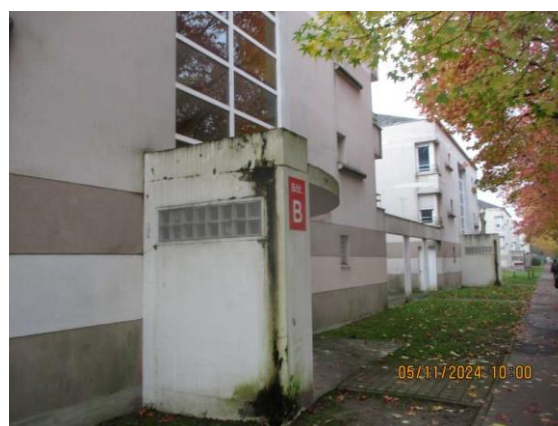
Plots A, B, C – Chaque entrée comporte un auvent en maçonnerie. Les enduits sont en, mauvais état, présence de mousses et de salissures. Fissuration généralisée à l'acrotère. Les évacuations EP sont obstruées

| Niveau de risque | Etat |
|---|---|
| Modéré | Non satisfaisant |

Traitement des fissures afin d'éviter toute sujétion d'infiltration à moyen et long terme. Nettoyage de l'enduit à court terme. Ravalement des façades à prévoir à court terme. Entretien périodique des couvertures

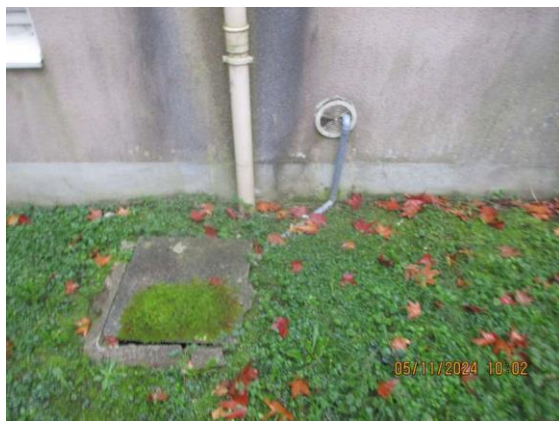
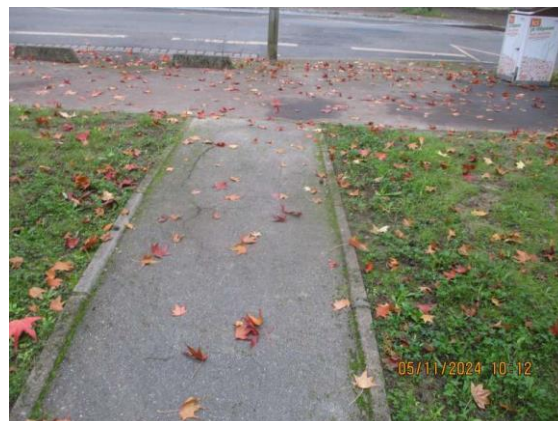
Plots A, B, C – décroché de façade entre A et B – le regard EP est fracturé. On observe de la fissuration de l'enrobé de l'allée piétonne. D'autre part, on constate la présence d'un raccordement étranger sur le regard EP.

| Niveau de risque | Etat |
|---|---|
| Modéré | Partiellement satisfaisant |

Réparation locale.

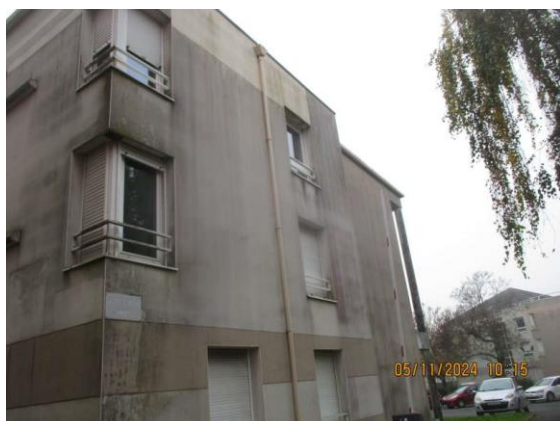
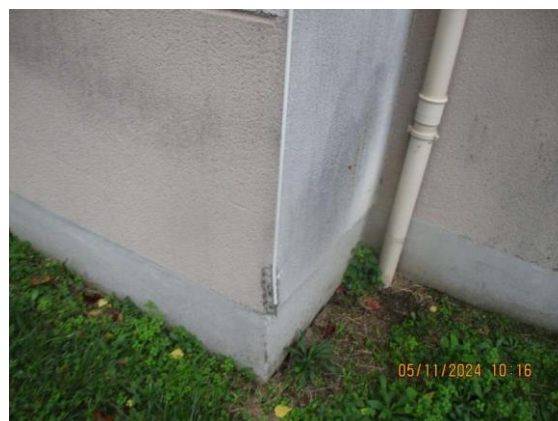
Plots A, B, C – Présence de plusieurs fissures, d'allure plutôt horizontale, dont plusieurs ont été traitées en façade Nord près des acrotères, avec ouvertures constatées globalement inférieures à 0.3mm. Présence de salissures et mousses généralisée à l'ensemble des façades. Les soubassements sont dégradés ponctuellement (présence d'impacts)

| Niveau de risque | Etat |
|---|---|
| Modéré | Non satisfaisant |

Traitement des fissures afin d'éviter toute sujétion d'infiltration à moyen et long terme. Nettoyage de l'enduit à court terme. Ravalement des façades à prévoir à court terme

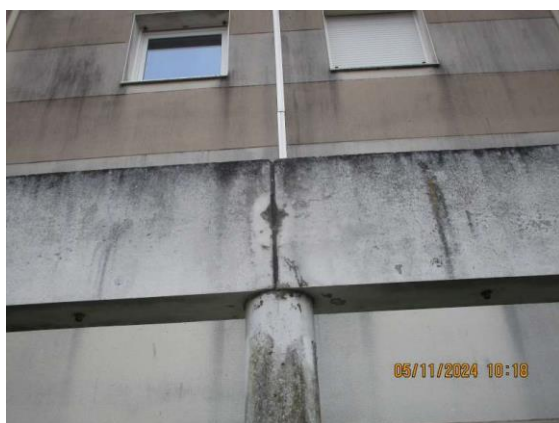
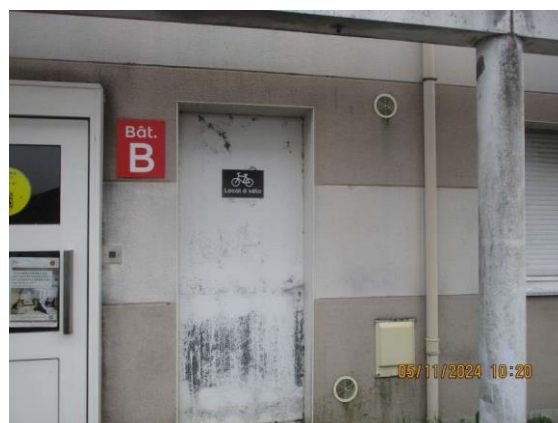
| Niveau de risque | Etat |
|---|---|
| Modéré | Non satisfaisant |

Traitement des fissures afin d'éviter toute sujétion d'infiltration à moyen et long terme. Nettoyage de l'enduit à court terme. Réparation locale des épaufrures avec application d'un mortier de réparation. Ravalement des façades à prévoir à court terme. Prévoir la mise en peinture des portes métalliques extérieures.

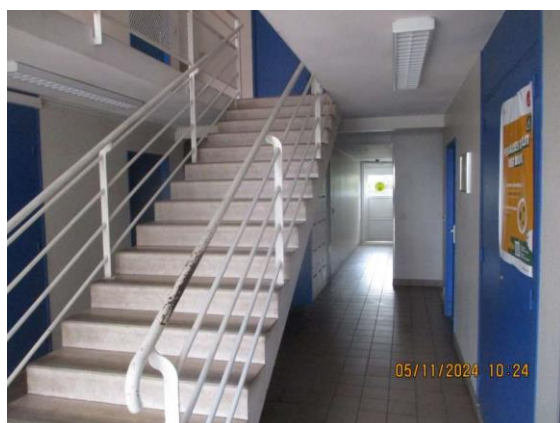
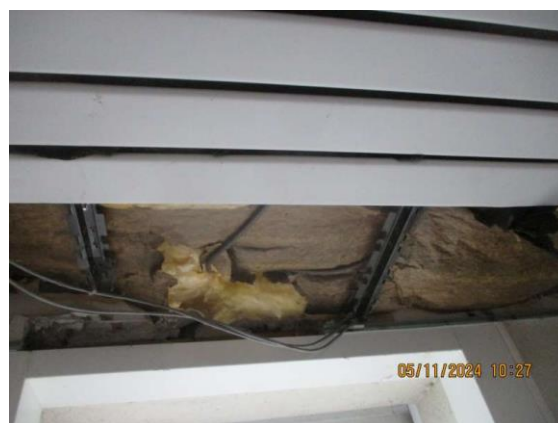
Le faux plafond de type luxalon est dégradé localement en façade arrière (cage A)

| Niveau de risque | Etat |
|---|---|
| Faible | Partiellement satisfaisant |

Réparation locale du faux plafond, remplacement des revêtements de sols des volées d'escalier à moyen terme

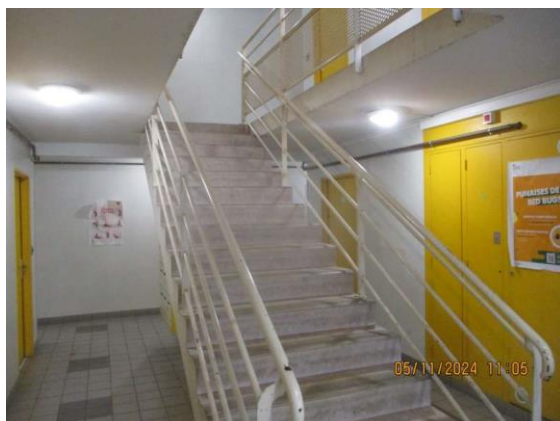
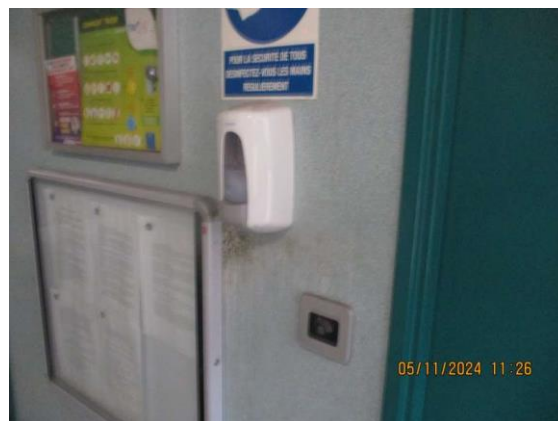
| Niveau de risque | Etat |
|---|---|
| Faible | Partiellement satisfaisant |

Réfection des revêtements de sols des volées d'escalier, revêtements muraux et plafonds à moyen terme

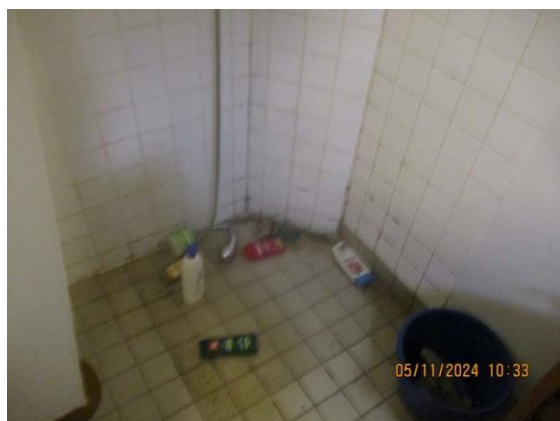
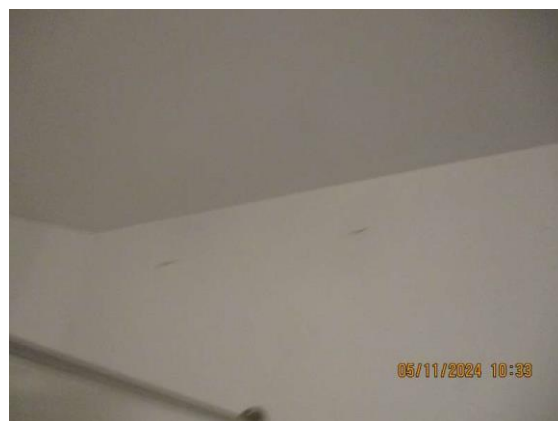
Plots A, B, C – logement 4A : les logements situés au RDC sont pourvus d'une douche à l'italienne. On observe des traces de moisissures en sol et en bas des parois des douches. D'autre part, la peinture des parois de la salle de bain est décollée en partie supérieure.

| Niveau de risque | Etat |
|---|---|
| Modéré | Partiellement satisfaisant |

Nettoyage des sols à court terme. Prévoir la refecton des sols et parois de la douche à moyen terme. Refecton des peintures murales..

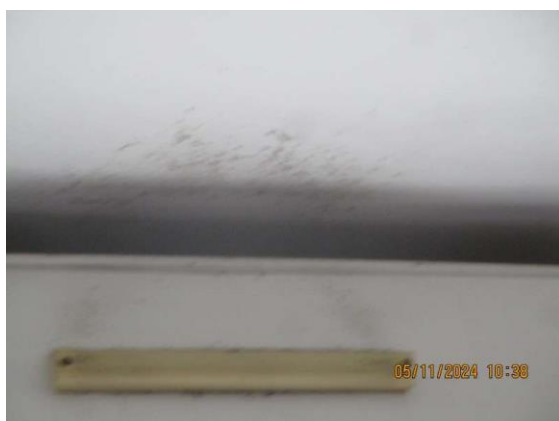
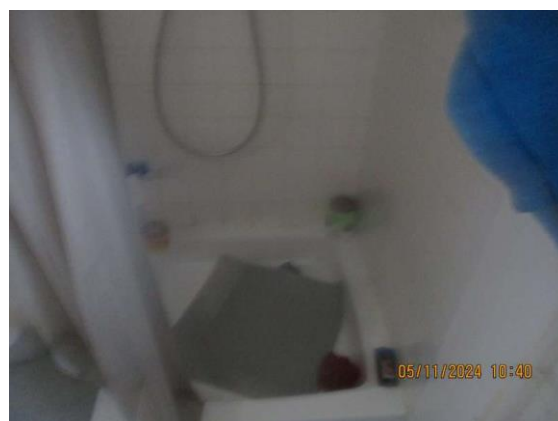
| Niveau de risque | Etat |
|---|---|
| Modéré | Partiellement satisfaisant |

Refection des joints des bacs à douche . entretien périodique des entrées d'air..

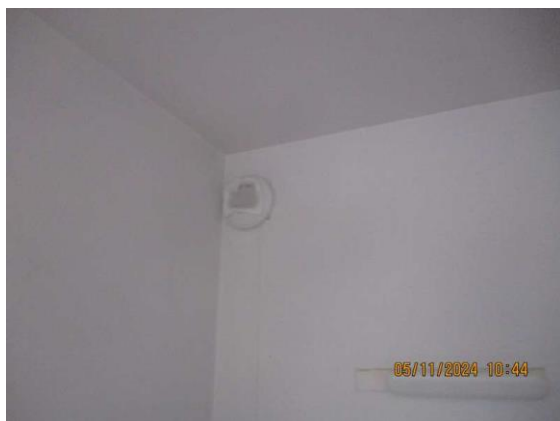
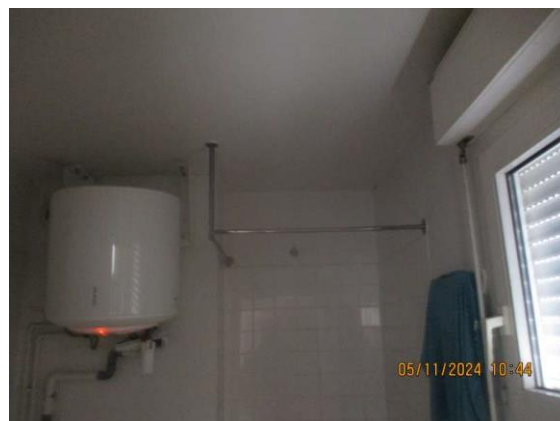
| Niveau de risque | Etat |
|---|---|
| Modéré | Partiellement satisfaisant |

Nettoyage des entrées d'air et bouches d'extraction à effectuer à court terme . entretien périodique à effectuer. Mettre en place une bouche d'extraction dans la salle de bain ou vérifier le raccordement au réseau.

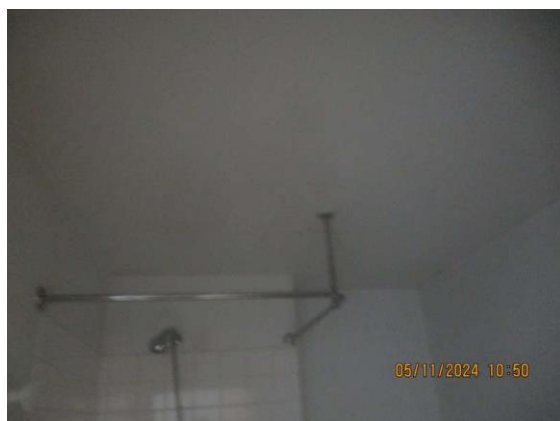
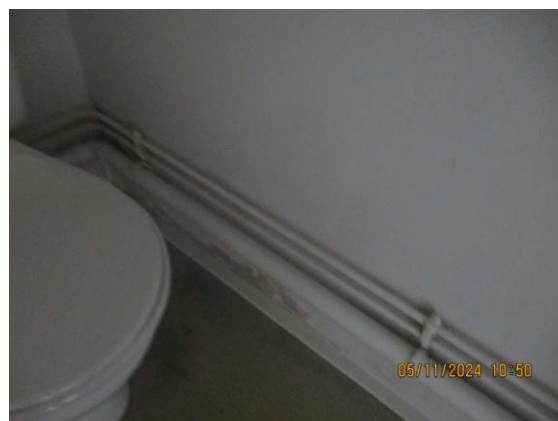
| Niveau de risque | Etat |
|---|---|
| Modéré | Partiellement satisfaisant |

Nettoyage des sols a court terme. prévoir la refecton des sols et parois de la saale de bain à moyen terme. Refection des peintures murales..

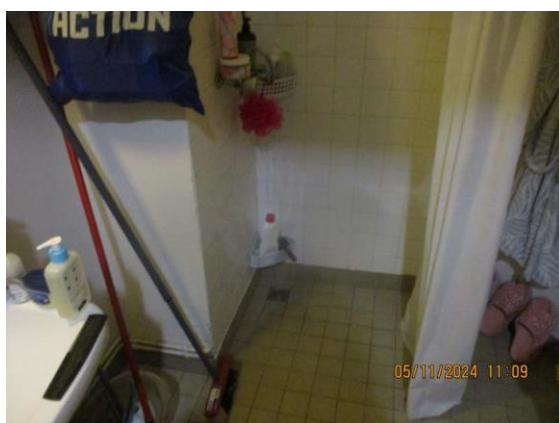
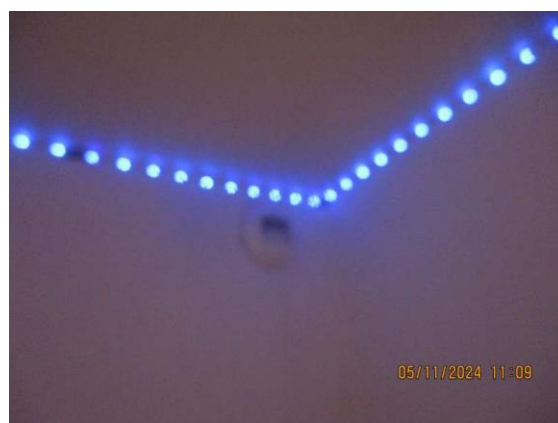
| Niveau de risque | Etat |
|---|---|
| Modéré | Partiellement satisfaisant |

Nettoyage des sols à court terme . prévoir la refecton des sols et parois de la douche à moyen terme. Refection des peintures murales..

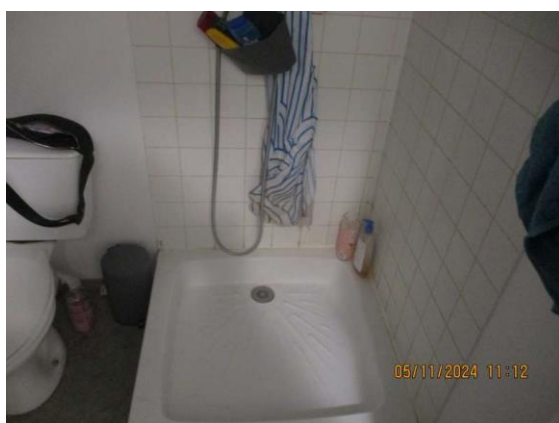
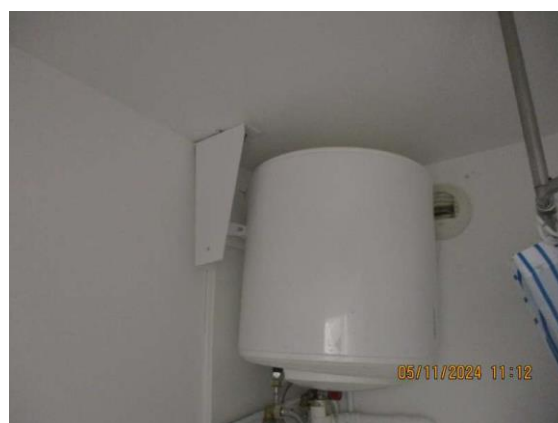
| Niveau de risque | Etat |
|---|---|
| Modéré | Partiellement satisfaisant |

Nettoyage des sols a court terme . prevoir la refection des sols et parois de la douche à moyen terme. Refection des peintures murales..

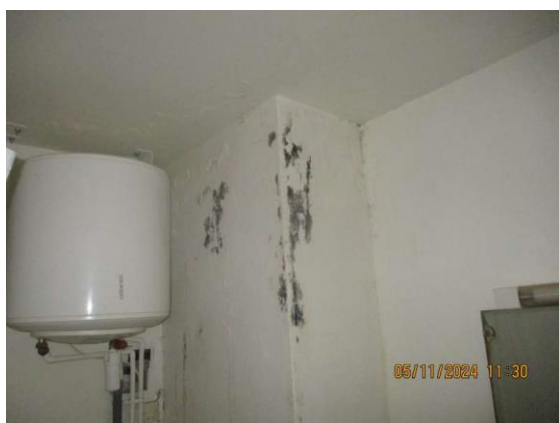
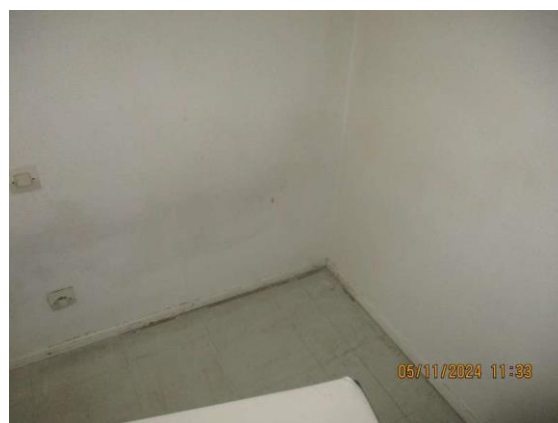
Logement 19C : joint bac a douche vieillissant, moisissures en mur et plafond

| Niveau de risque | Etat |
|---|---|
| Modéré | Partiellement satisfaisant |

prevoir la refection des revetements muraux, plafond et sols dans les logements concernés

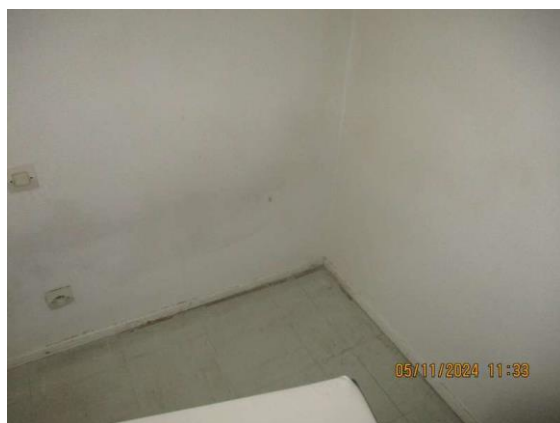
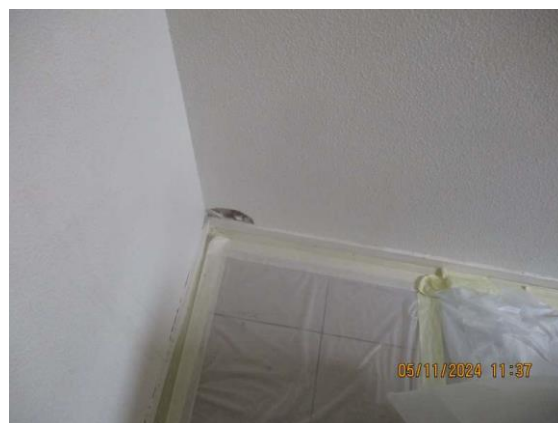
| Niveau de risque | Etat |
|---|---|
| Modéré | Partiellement satisfaisant |

prevoir la refection des revetements muraux, plafond et sols

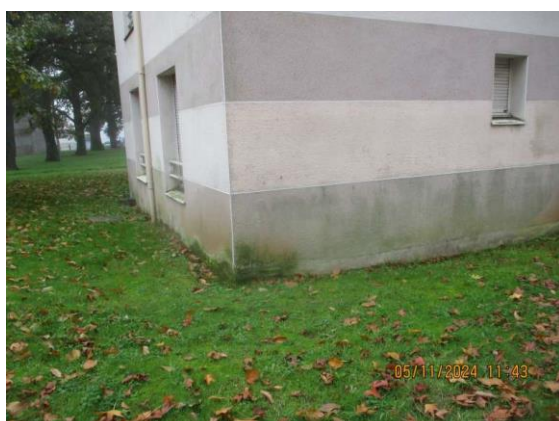
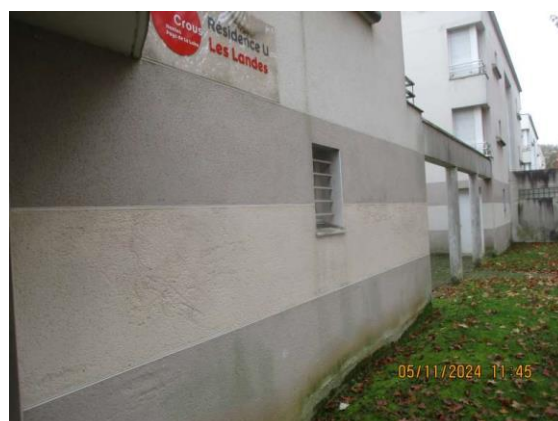
| Niveau de risque | Etat |
|---|---|
| Modéré | Non satisfaisant |

Traitement des fissures afin d'éviter toute sujétion d'infiltration à moyen et long terme. Nettoyage de l'enduit à court terme. Ravalement des façades à prévoir à court terme.

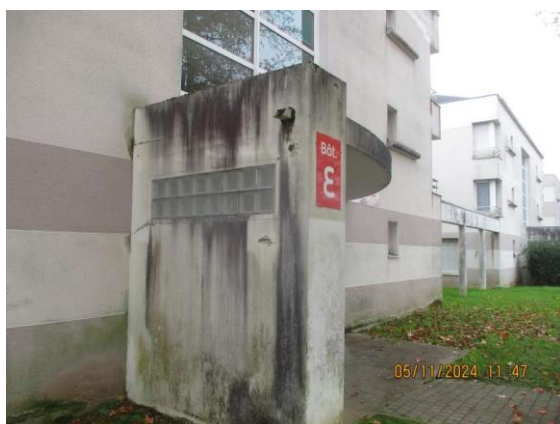
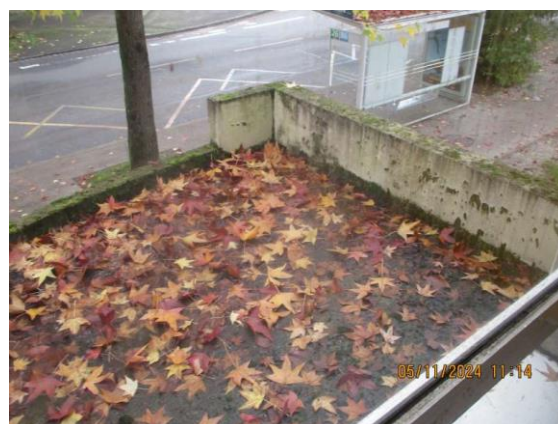
| Niveau de risque | Etat |
|---|---|
| Modéré | Non satisfaisant |

Traitement des fissures afin d'éviter toute sujétion d'infiltration à moyen et long terme. Traitement des armatures apparentes oxydées par passivation des aciers et application d'un mortier de réparation. Nettoyage de l'enduit à court terme. Ravalement des façades à prévoir à court terme. Entretien périodique des couvertures

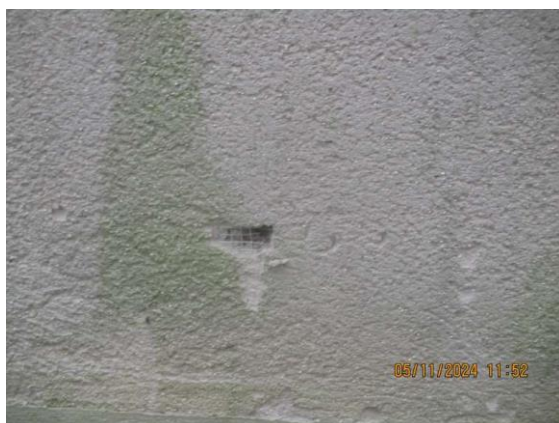
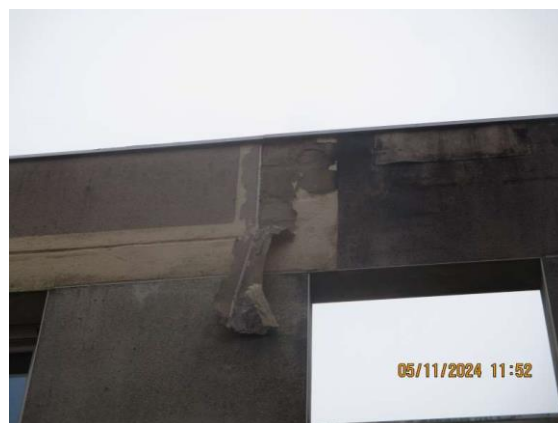
| Niveau de risque | Etat |
|---|---|
| Modéré | Non satisfaisant |

Traitement des fissures afin d'éviter toute sujétion d'infiltration à moyen et long terme. Nettoyage de l'enduit à court terme. Ravalement des façades à prévoir à court terme. Entretien périodique des couvertures

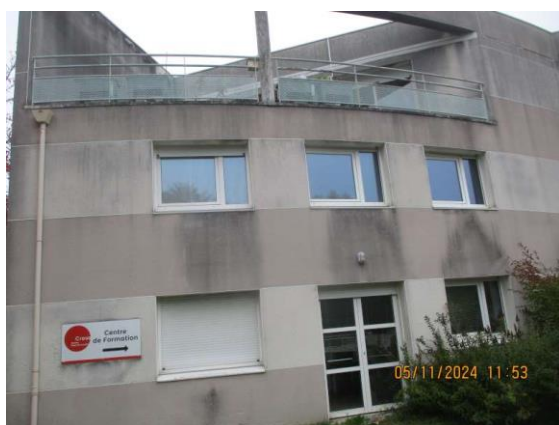
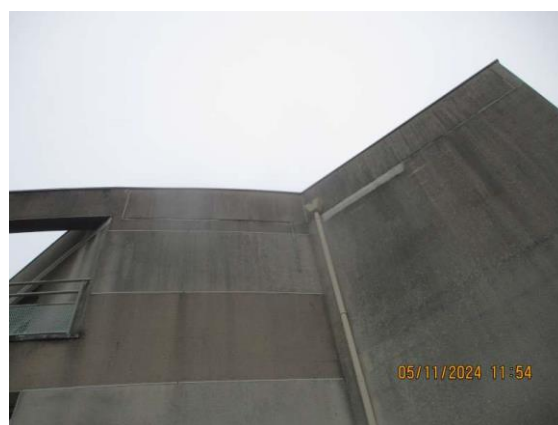
| Niveau de risque | Etat |
|---|---|
| Modéré | Non satisfaisant |

Traitement des fissures afin d'éviter toute sujétion d'infiltration à moyen et long terme. Nettoyage de l'enduit à court terme. Ravalement des façades à prévoir à court terme. Entretien périodique des couvertures

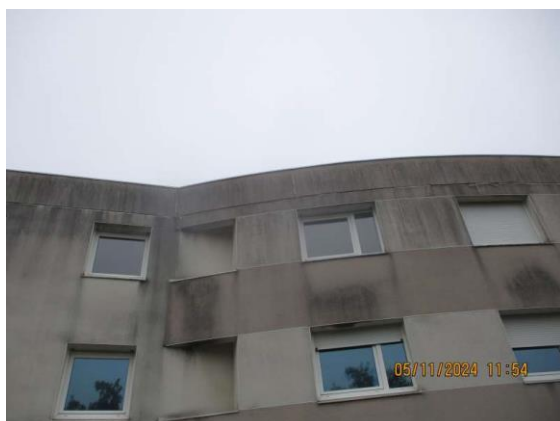
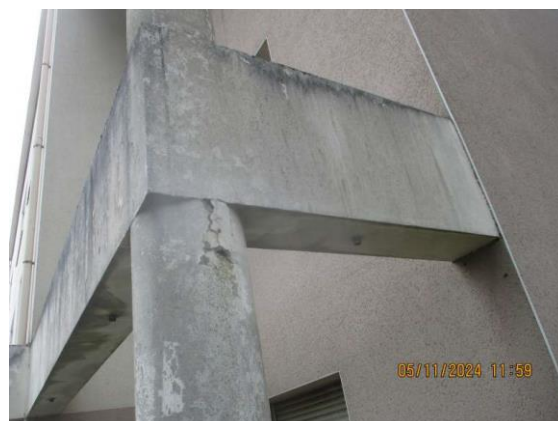
| Niveau de risque | Etat |
|---|---|
| Modéré | Non satisfaisant |

Réfection des joints. Traitement des armatures apparentes oxydées par passivation des aciers et application d'un mortier de réparation. Nettoyage de l'enduit à court terme. Ravalement des façades à prévoir à court terme.

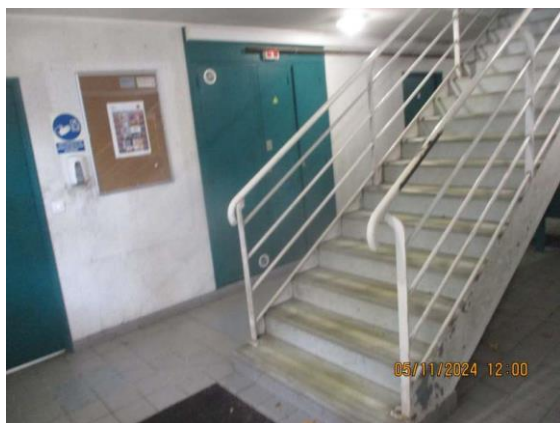
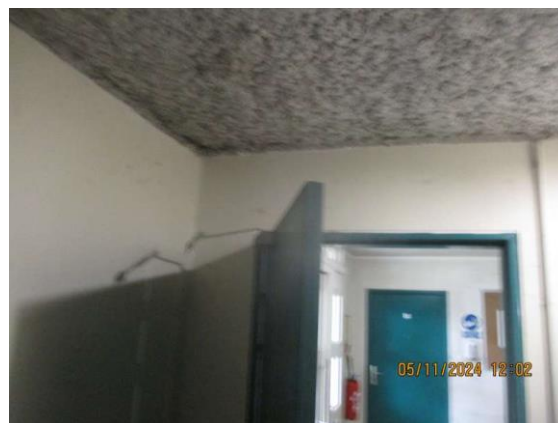
| Niveau de risque | Etat |
|---|---|
| Modéré | Partiellement satisfaisant |

Réparation des luminaires et ferme porte, réfection des revêtements de sols des volées d'escalier, murs et plafonds à moyen terme

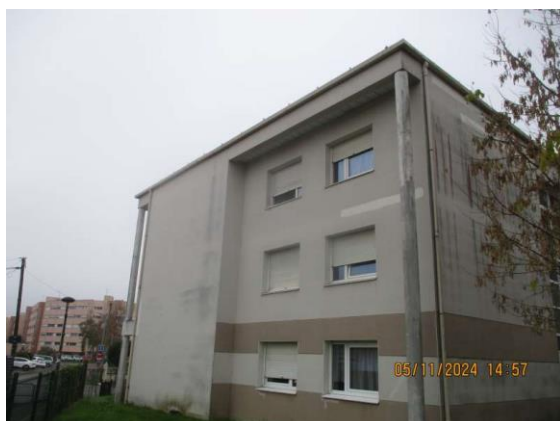
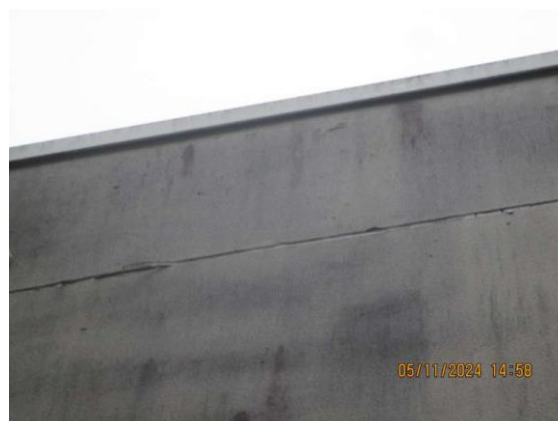
| Niveau de risque | Etat |
|---|---|
| Modéré | Non satisfaisant |

Traitement des fissures afin d'éviter toute sujétion d'infiltration à moyen et long terme. Nettoyage de l'enduit à court terme. Ravalement des façades à prévoir à court terme.

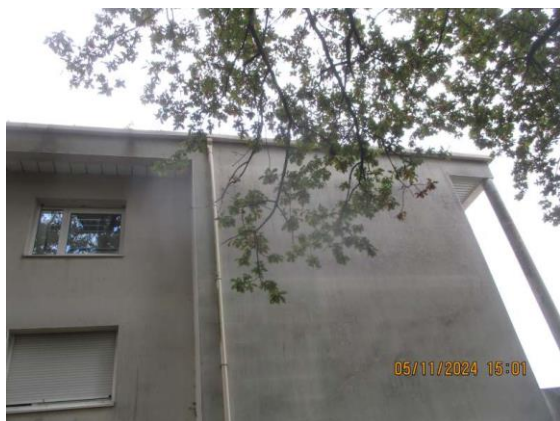
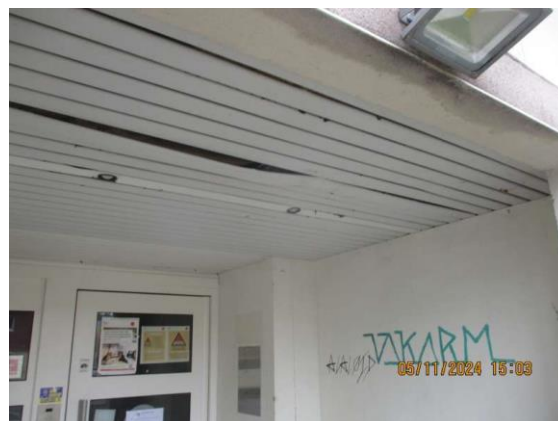
| Niveau de risque | Etat |
|---|---|
| Modéré | Non satisfaisant |

Nettoyage de l'enduit et ravalement des façades à prévoir à court terme. Entretien périodique des couvertures, nettoyage cheneaux et gouttières.

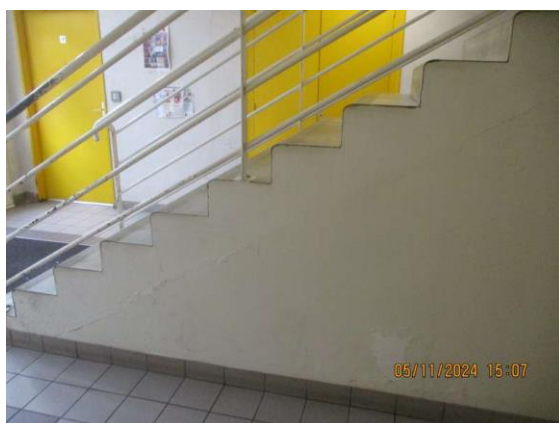
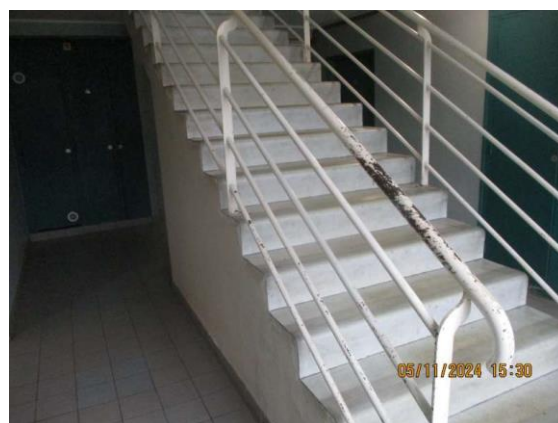
| Niveau de risque | Etat |
|---|---|
| Faible | Partiellement satisfaisant |

Remplacement des revêtements de sols des volées d'escalier à moyen terme et réfection des peintures

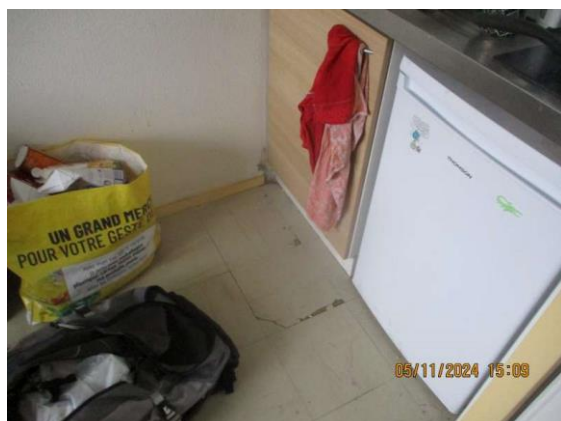
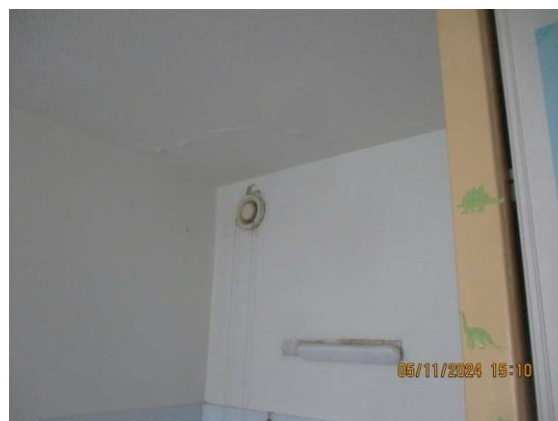
| Niveau de risque | Etat |
|---|---|
| Modéré | Partiellement satisfaisant |

Refection des sols . prévoir la refection des sols et parois de la douche à moyen terme. Refection des peintures murales et plafonds à moyen terme

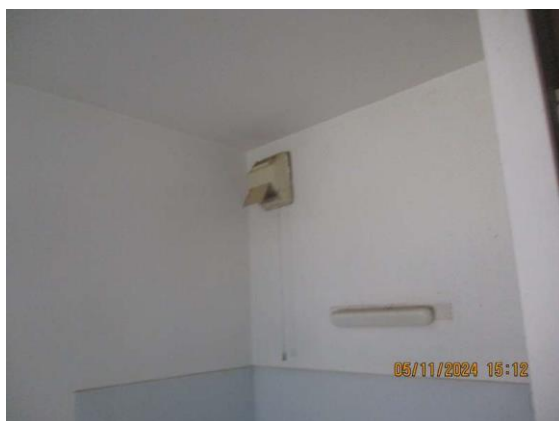
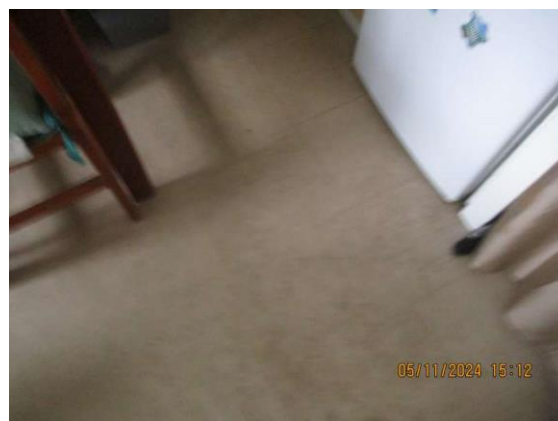
| Niveau de risque | Etat |
|---|---|
| Modéré | Partiellement satisfaisant |

Refection des revetements de sol, parois et plafonds dans le logement 10 HD

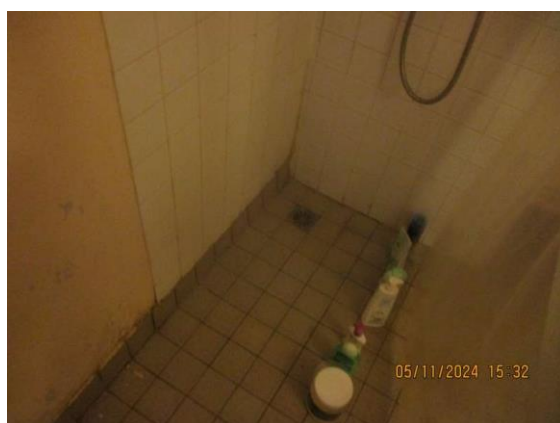
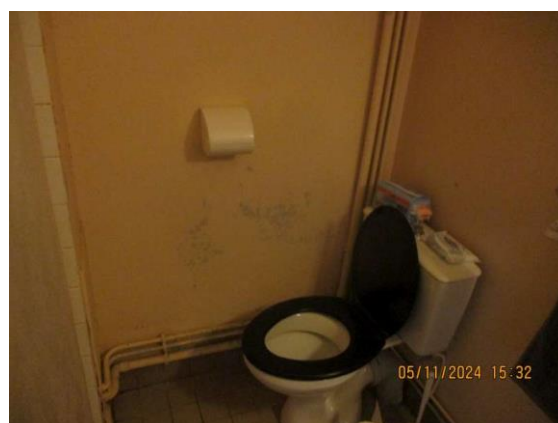
| Niveau de risque | Etat |
|---|---|
| Modéré | Partiellement satisfaisant |

Réfection des revêtements de la salle de bains

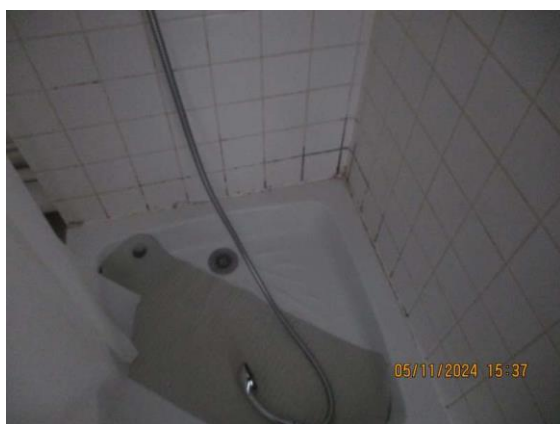
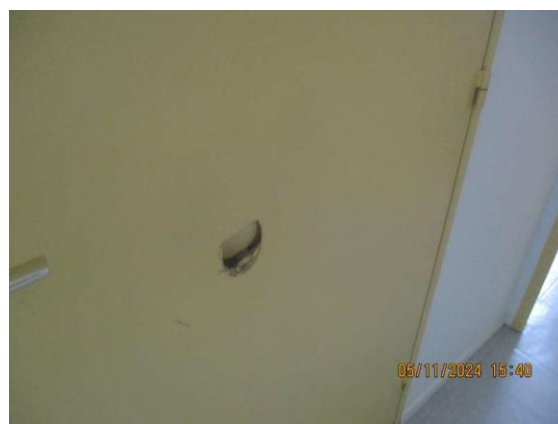
| Niveau de risque | Etat |
|---|---|
| Modéré | Partiellement satisfaisant |

Réfection joint bac à douche, nettoyage revêtements muraux, refection porte intérieure logement 21 HG

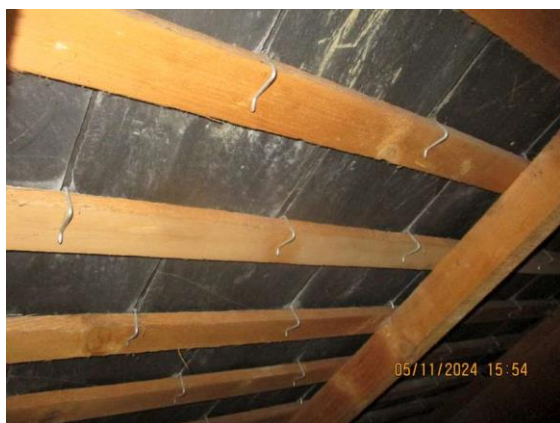
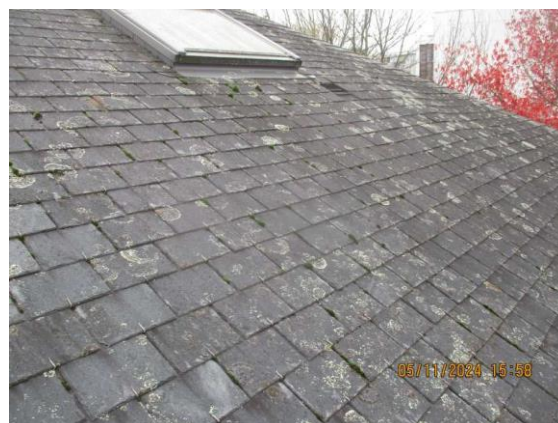
| Niveau de risque | Etat |
|---|---|
| Faible | Partiellement satisfaisant |

- Nettoyage et démoussage des couvertures

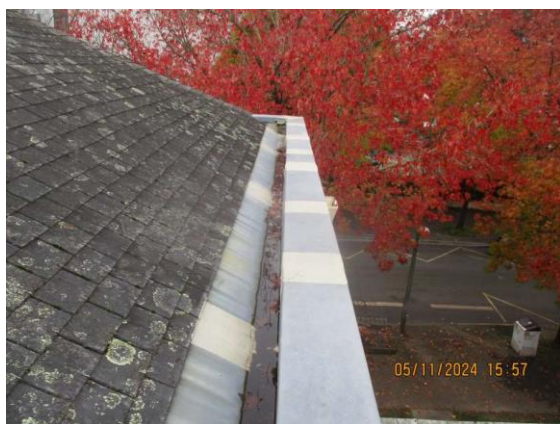
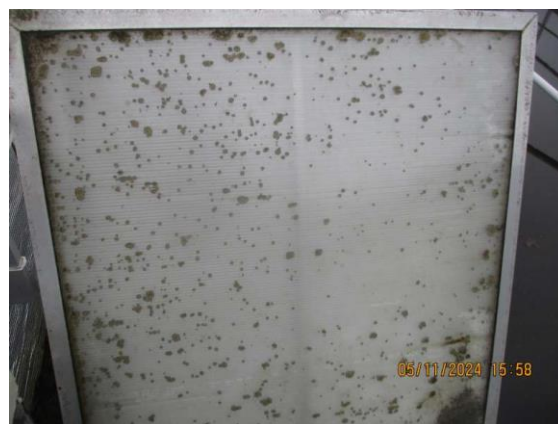
| Niveau de risque | Etat |
|---|---|
| Faible | Partiellement satisfaisant |

- Nettoyage et démoussage des cheneaux et skydomes

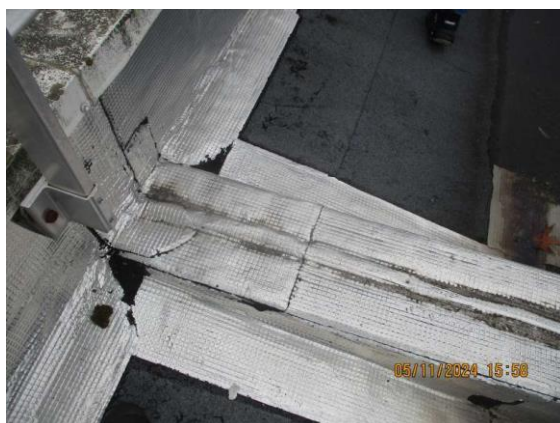
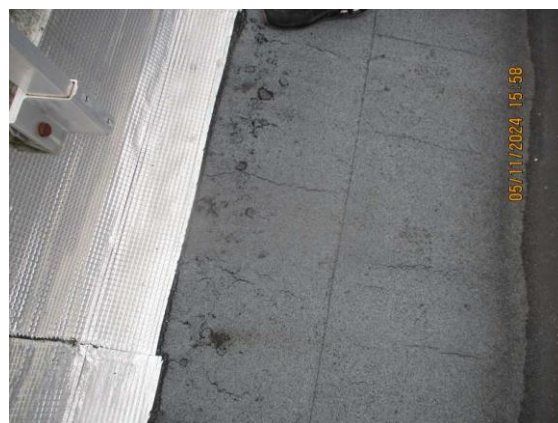
| Niveau de risque | Etat |
|---|---|
| Faible | Partiellement satisfaisant |

- Surveillance du vieillissement de l'étanchéité générale, et réfection de l'étanchéité sous 5 à 7 ans
-

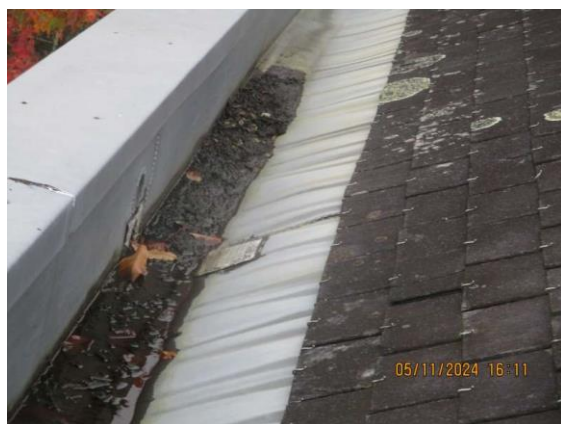
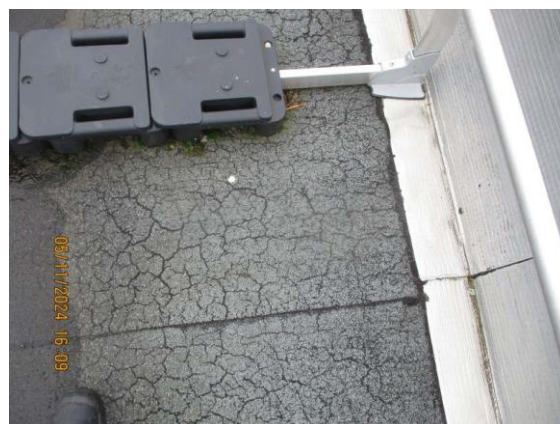
| Niveau de risque | Etat |
|---|---|
| modéré | Partiellement satisfaisant |

- Surveillance du vieillissement de l'étanchéité générale, et réfection de l'étanchéité sous 5 à 7 ans
- Réfection des joints de cheneaux et de couronnement d'acrotère
