# Avis de solidité

## Diagnostic et évaluation de la capacité portante Structure de charpente bois Résidence universitaire Les Landes – Nantes (44)

**Date du rapport :** 22/04/2025

**N° de dossier :** 2504 IDATL 000007

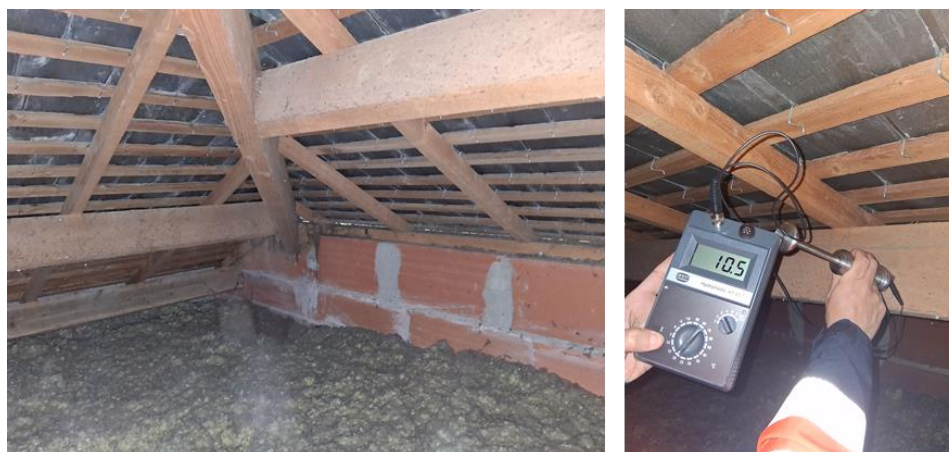
- Aucun indice d'attaque d'insectes xylophages (termites, capricornes, vrillettes, etc.),
- Aucun indice d'attaque fongique (champignons lignivores)
- Les combles des 8 bâtiments inspectés sont bien ventilés. L'humidité moyenne du bois mesuré est d'environ 11 % (min 10 %, max 12 %), ce qui confirme que les conditions correspondent à la classe de service et d'emploi 1. Le risque de développement de champignons reste improbable dans l'état actuel, sauf en cas de prise d'humidité locale due à une défaillance de la couverture.

Figure 4. Charpente sans indice de pathologie d'origine biologique

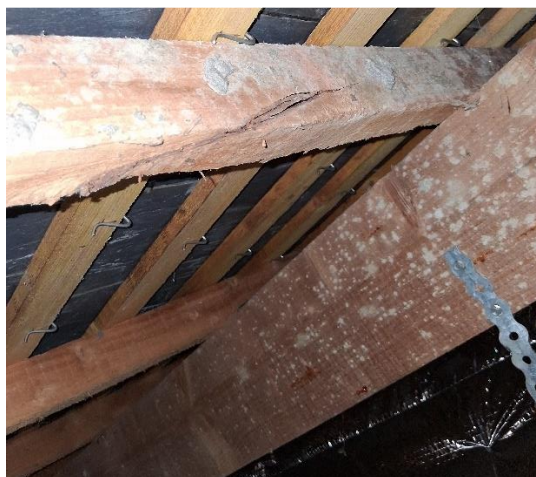
*Figure 5. Taches de mortier de ciment sur le bois, ce n'est pas de la moisissure*

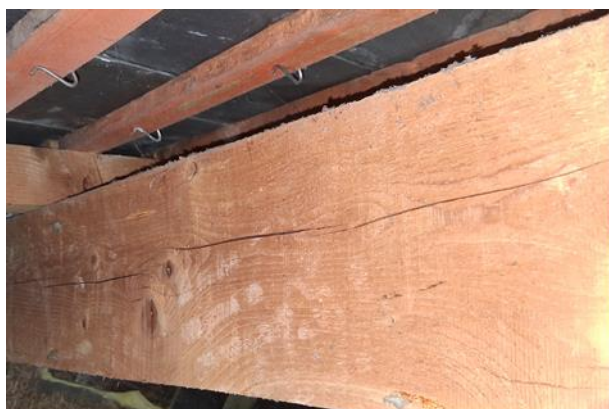
**Bât. A**

- L'état général est satisfaisant. Des fentes et petites fissures de dessiccation, ainsi que des poches de résine, sont observées sur certaines pièces. Ces fissures, liées au séchage du bois, sont courantes et n'ont généralement qu'un impact limité sur la tenue mécanique. Elles traduisent toutefois une qualité du bois un peu hétérogène.

*Figure 6. Exemple de fissures de dessiccation sans incidence sur la résistance globale de la charpente*

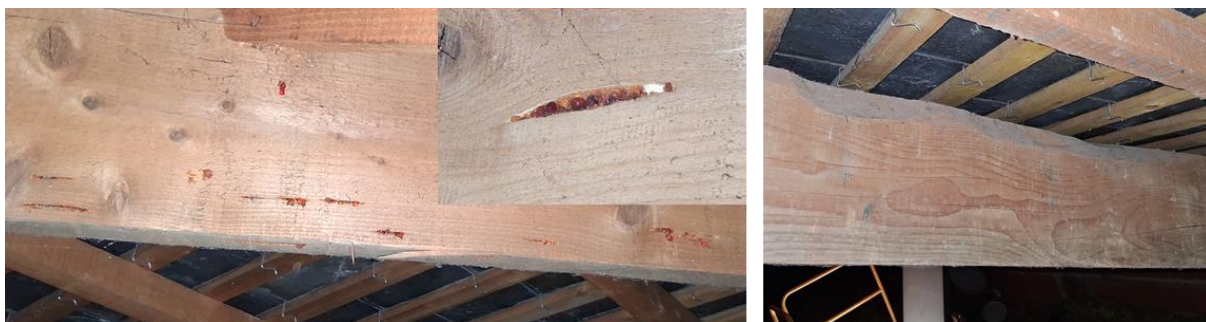
Figure 7. Poches de résine et bois scié présentant une qualité médiocre.

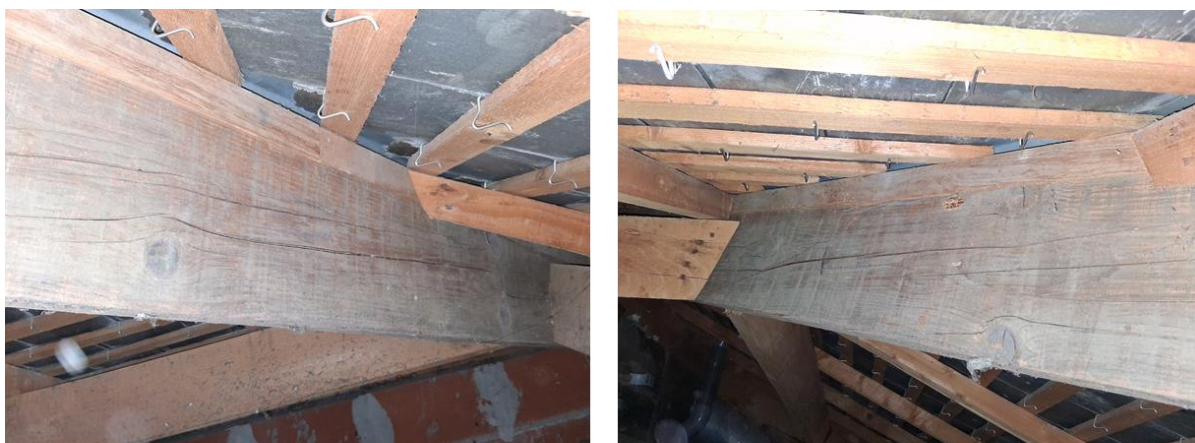
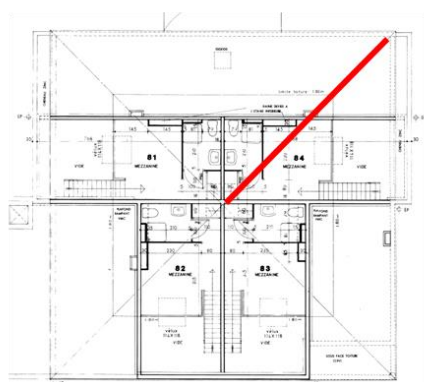
Bât. B.

- Une seule section bois (arbalétrier), située dans le bâtiment B, présente un nombre important de fissures de dessiccation. La teinte grisâtre de cette pièce indique une exposition prolongée à l'humidité et aux UV, probablement lors de son stockage (sur chantier ou en usine). Cette exposition pourrait expliquer les nombreuses fissures observées.

Figure 8. Arbalétrier bâtiment B avec des nombreuses fissures de dessiccation.

Bien qu'aucun signe de faiblesse mécanique critique n'ait été constaté, il est recommandé d'appliquer une mesure préventive, telle qu'une injection de résine ou un renfort par placage.

- **Réparation des fissures de dessiccation dans le bâtiment B**
- **Renforcement des assemblages fissurés dans le bâtiment B**

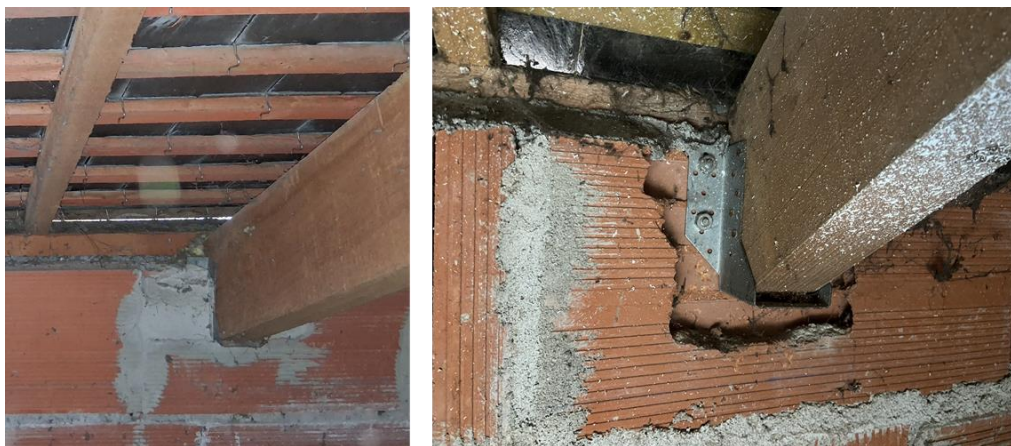
- Les assemblages sont réalisés soit à l'aide de sabots métalliques, soit par pointes lardées. Certains assemblages par sabots métalliques fixés sur la maçonnerie présentent une exécution quelque peu approximative, mais ne montrent pas de signes de faiblesse structurelle

Bât. A - OK

Bât. D, E, F, H1, H2

Figure 9. Assemblages par sabot métallique sur maçonnerie.

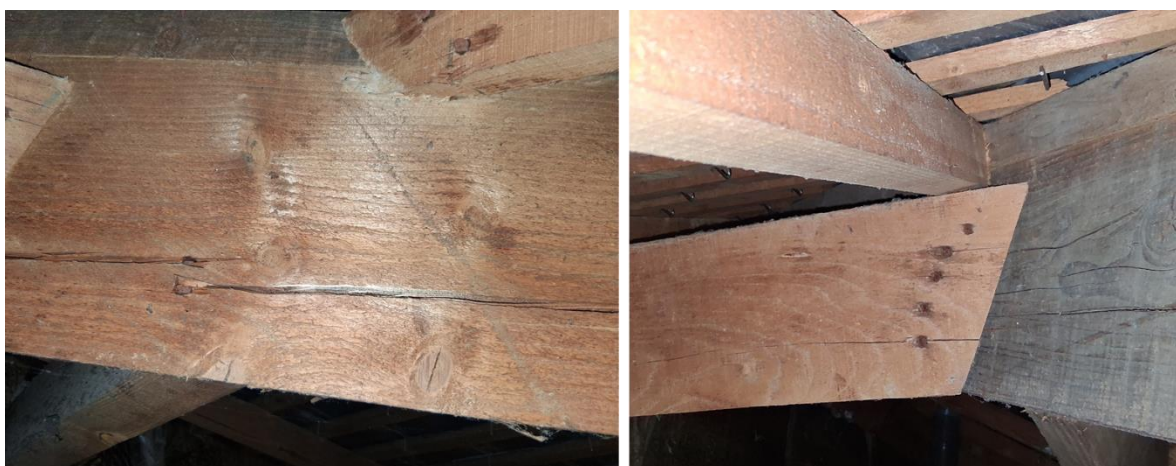
- La plupart des assemblages par pointes lardées (bâtiments A, B et C) ne présentent pas de pathologies. Seuls deux assemblages des entretoises sur arbalétrier du bâtiment B présentent une fissuration anormale, due à la dessiccation du bois et à une exécution peu soignée.

Figure 10. Assemblages par pointes lardées (entretoises sur arbalétriers).

Ces anomalies ne sont pas critiques à court terme, mais doivent être reprises lors des futurs travaux d'entretien du bâtiment. Les assemblages peuvent être sécurisés par la mise en place de vis de frettage.

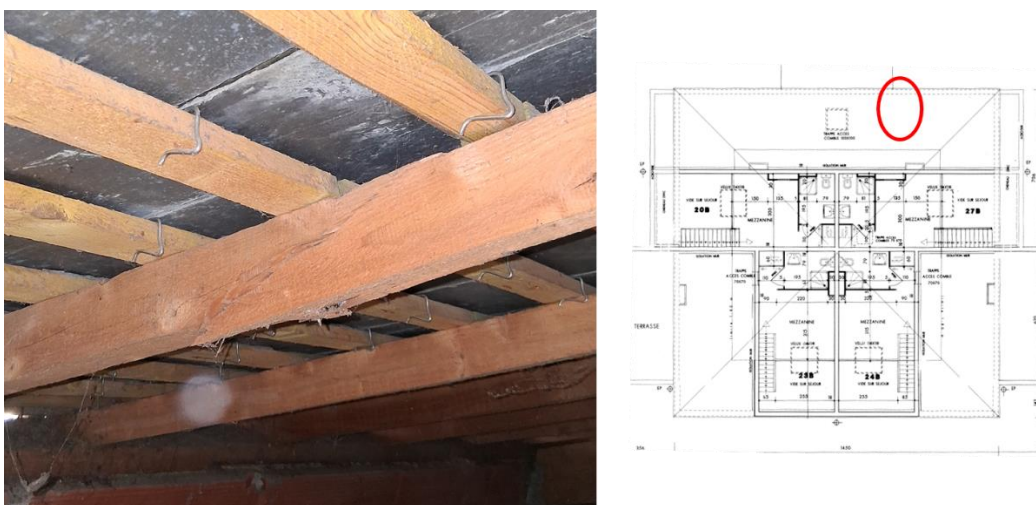
- **Une panne (chevron) du bâtiment E présente une rupture** à réparer rapidement. Cette rupture ne compromet pas nécessairement la stabilité globale de la charpente, mais elle peut altérer l'étanchéité de la toiture et favoriser le développement de moisissures ou de champignons.

Figure 11. Rupture de chevron bâtiment E

- **Réparation du chevron cassé dans le bâtiment E**
- **Remise en place de l'isolation des murs sous combles**

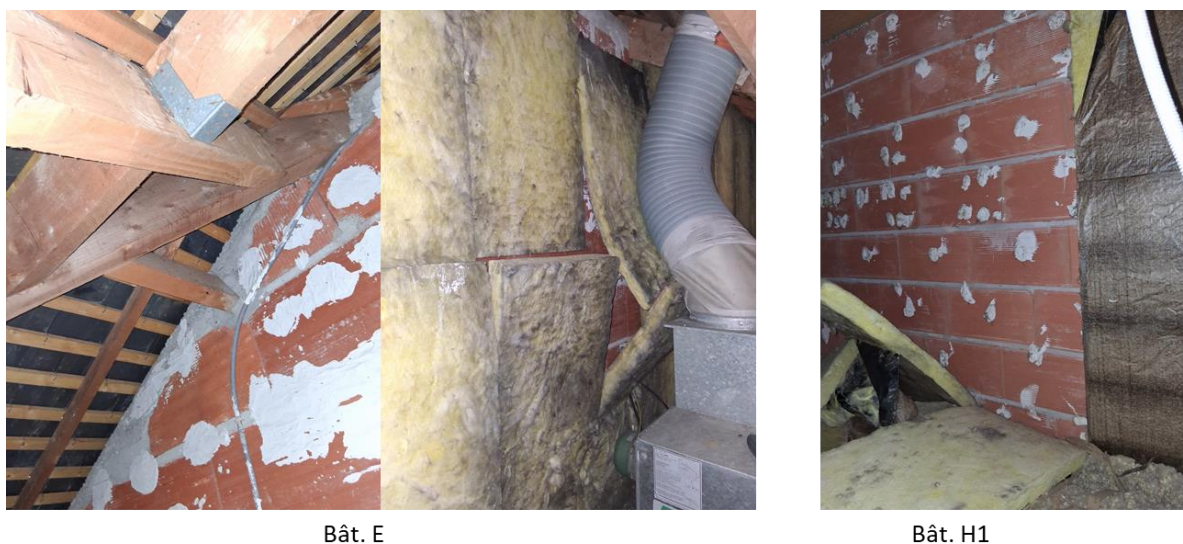
- Des chutes d'isolant ont été constatées dans les combles des bâtiments E et H1. **Il est nécessaire de rétablir une continuité de l'isolation** afin d'éviter des phénomènes de condensation de vapeur d'eau sur les parois froides, pouvant entraîner à terme des moisissures ou un développement fongique sur la structure bois.

Figure 12. Chute des isolants, due à l'utilisation d'un matériau non adaptée à une pose collée sur mur.

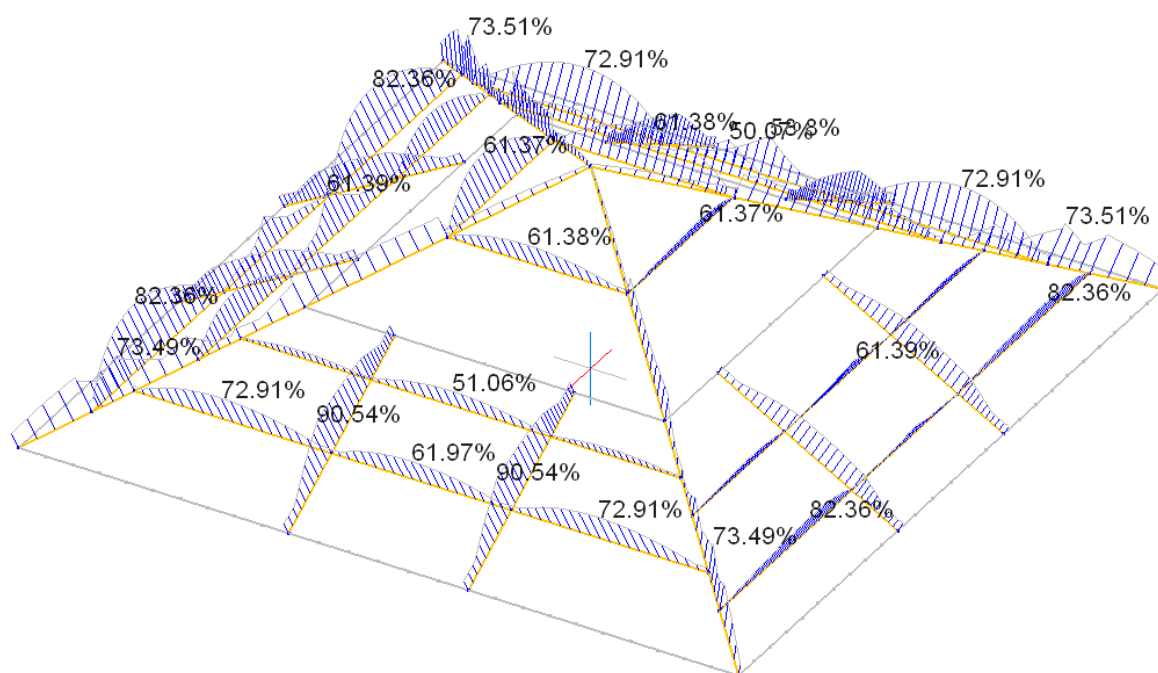
ELU Piece=90.54% (N0 34)

Figure 14. Distribution de taux de travail sur la charpente de toiture.

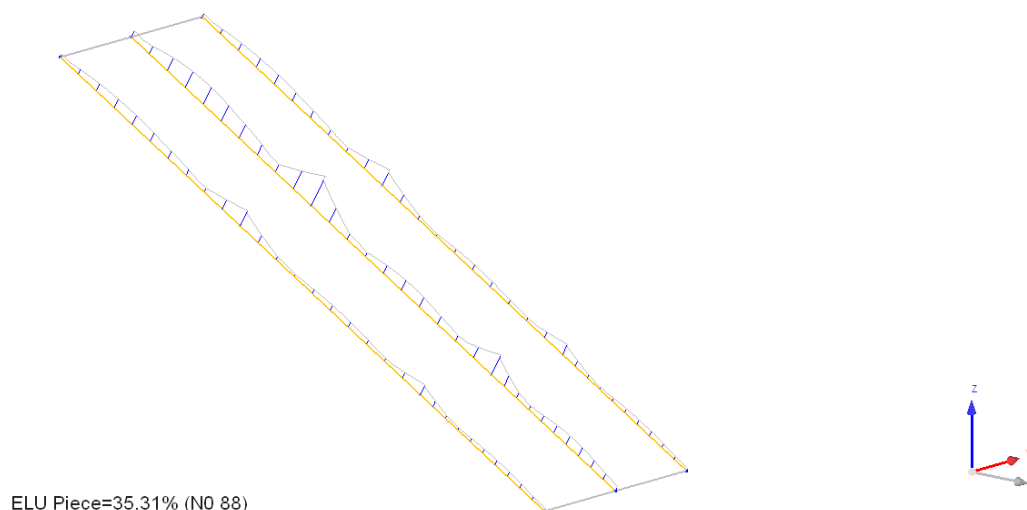
Figure 15. Distribution de taux de travail sur les chevrons de couverture.

**Tous les taux de travail sont inférieurs à 100%**
