## RAPPORT DE REPERAGE DES MATERIAUX ET PRODUITS CONTENANT DE L'AMIANTE AVANT REALISATION DE TRAVAUX DANS UN IMMEUBLE BÂTI

**Rapport N° 641075 établi le 27/03/2019**

**Bâtiment H**  
**36 RUE DES LANDES**  
**Rés. RESIDENCE LES LANDES**  
**44000 NANTES**

**Programme de travaux :** Réfection des kitchenettes : remplacement de l'évier, réfection sols, murs et plafond, faïence conservée (recouverte par une crédence).

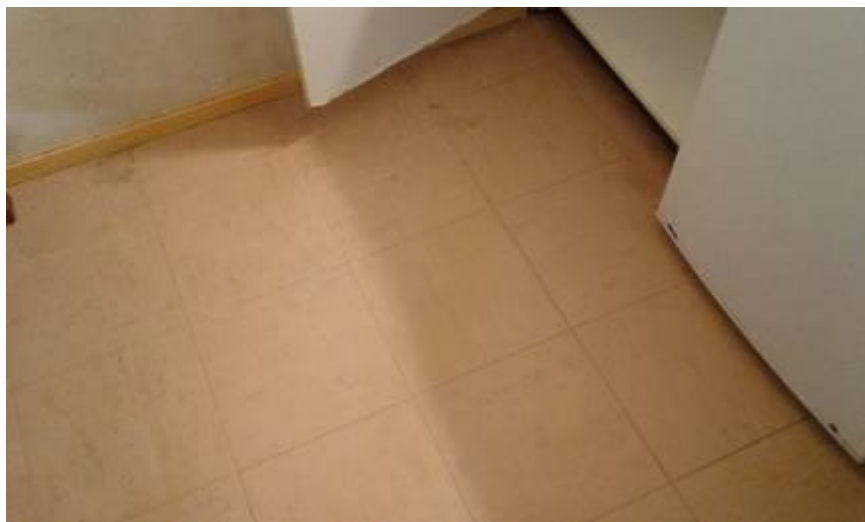
**PRELEVEMENT : P2**

| Pièce ou Local | Cuisine - Pièce de vie<br>(BATIMENT H - Rdc - Apt<br>8 HG) |
| Présence<br>d'amiante | <b>Non</b> |

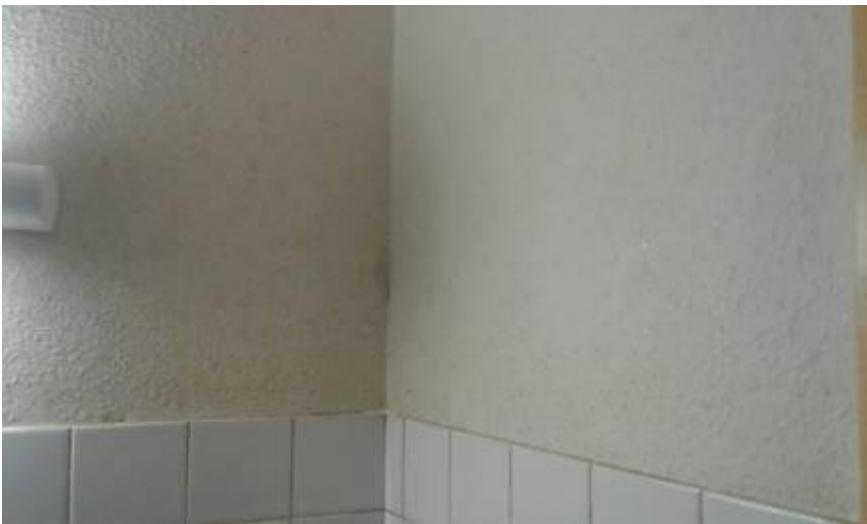
**PRELEVEMENT : P3**

| Pièce ou Local | Cuisine - Pièce de vie<br>(BATIMENT H - Rdc - Apt<br>8 HG) | |
| Composant de la construction | Murs | |
| Partie du composant | Peinture + placoplâtre | |

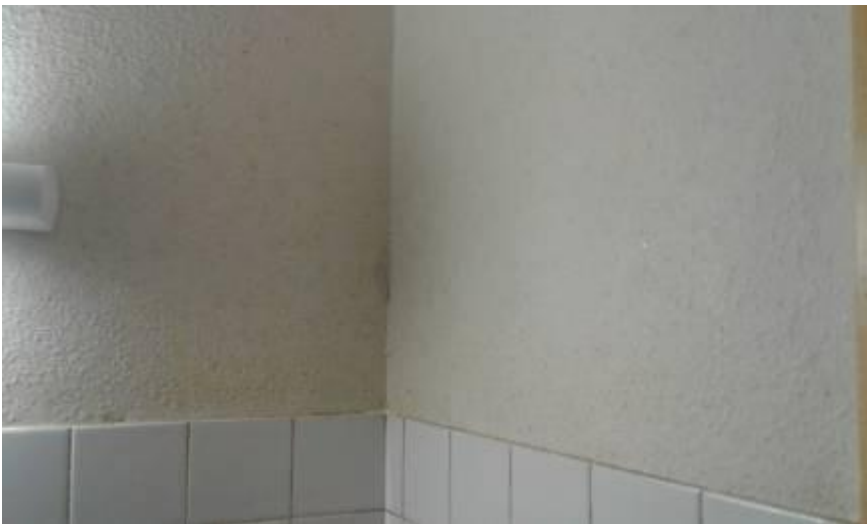
**PRELEVEMENT : P4**

| Pièce ou Local | Cuisine - Pièce de vie<br>(BATIMENT H - Rdc - Apt<br>8 HG) | |
| Composant de la construction | Murs | |
| Partie du composant | Peinture + placoplâtre +<br>enduit en zone de<br>lissage/bande | |

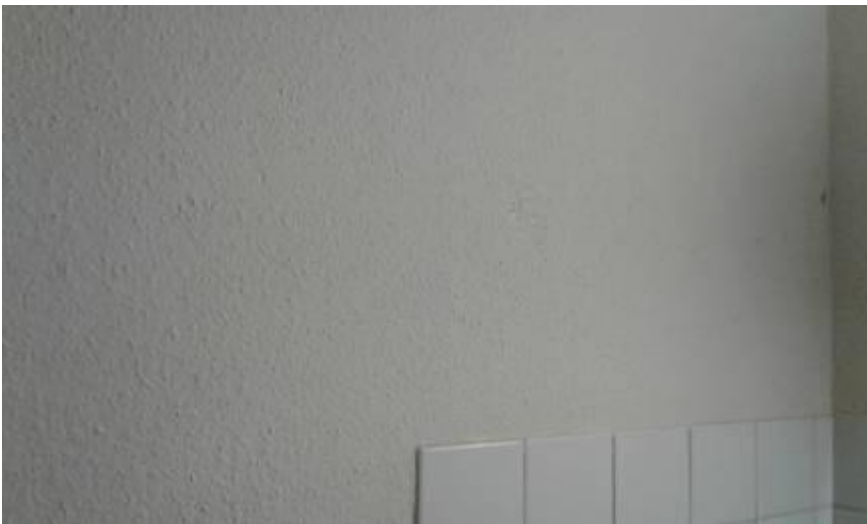
**PRELEVEMENT : P5**

| Pièce ou Local | Cuisine - Pièce de vie<br>(BATIMENT H - Rdc - Apt<br>8 HG) | |
| Composant de la construction | Murs | |
| Partie du composant | Peinture + enduit maigre 1 | |

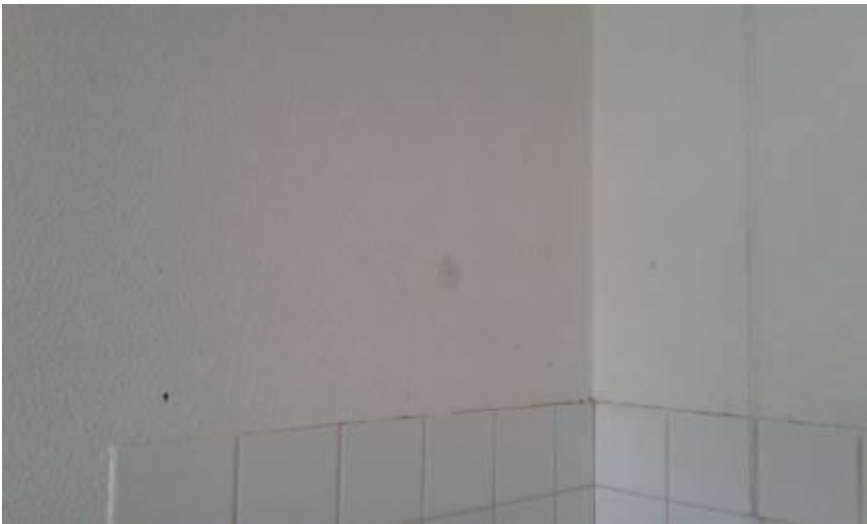
**PRELEVEMENT : P6**

| Pièce ou Local | Cuisine - Pièce de vie<br>(BATIMENT H - Rdc - Apt<br>8 HG) | |
| Composant de la construction | Plafonds | |
| Partie du composant | Peinture + enduit maigre 1 | |

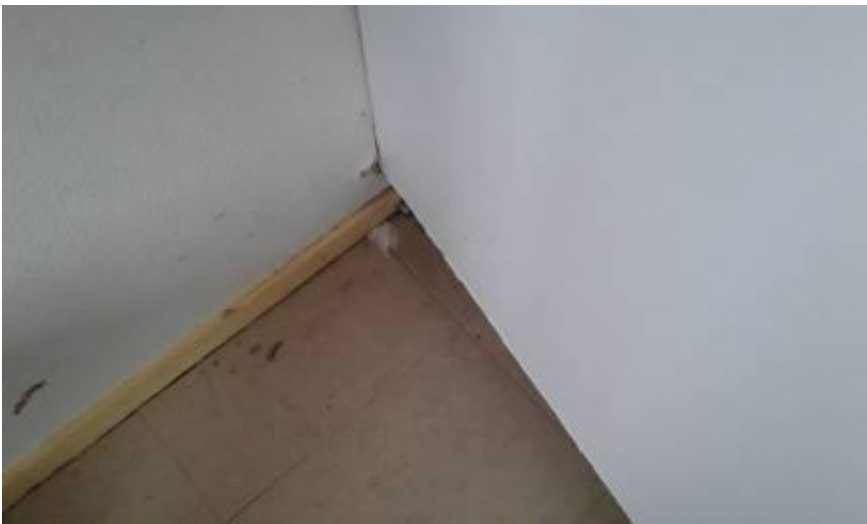
**PRELEVEMENT : P9**

| Pièce ou Local | Cuisine - Pièce de vie<br>(BATIMENT H - Rdc - Apt<br>1 HG) | |
| Composant de la construction | Revêtements de sols | |
| Partie du composant | Ragréage | |

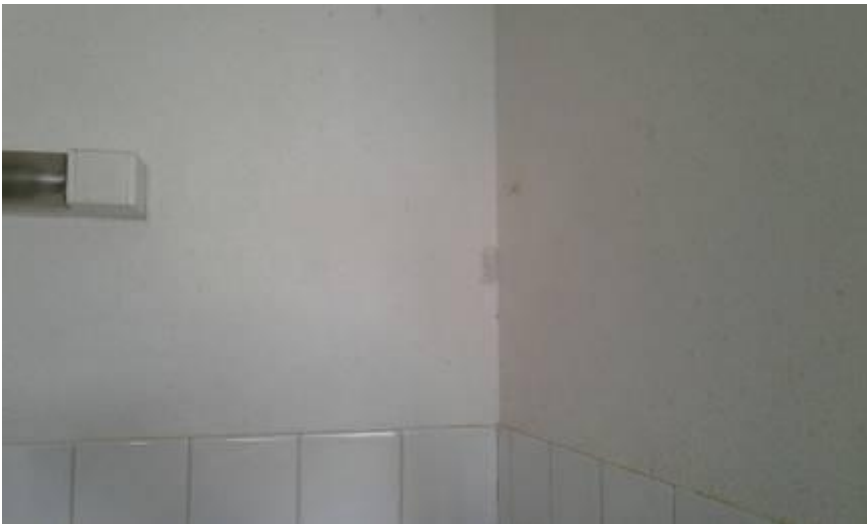
**PRELEVEMENT : P10**

| Pièce ou Local | Cuisine - Pièce de vie<br>(BATIMENT H - Rdc - Apt<br>1 HG) | |
| Composant de la construction | Murs | |
| Partie du composant | Peinture + placoplâtre | |

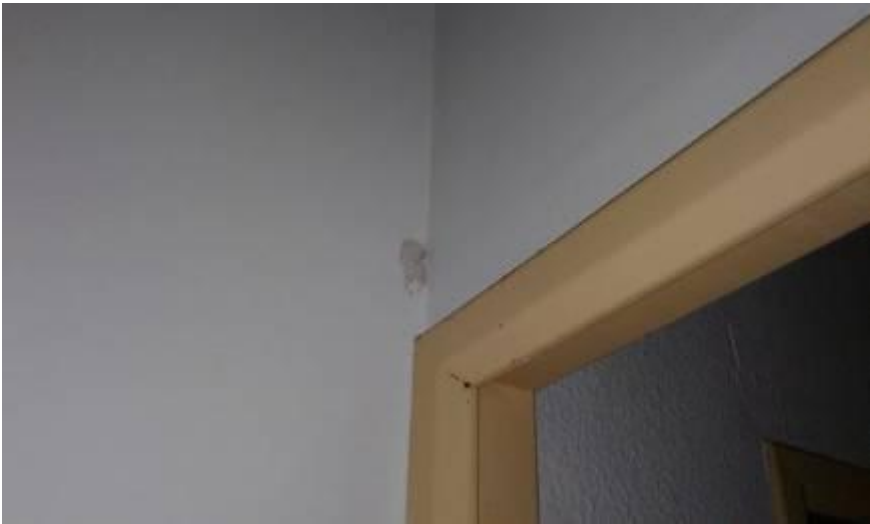
**PRELEVEMENT : P11**

| Pièce ou Local | Cuisine - Pièce de vie<br>(BATIMENT H - Rdc - Apt<br>1 HG) | |
| Composant de la construction | Murs | |
| Partie du composant | Peinture + placoplatre +<br>enduit en zone de<br>lissage/bande | |

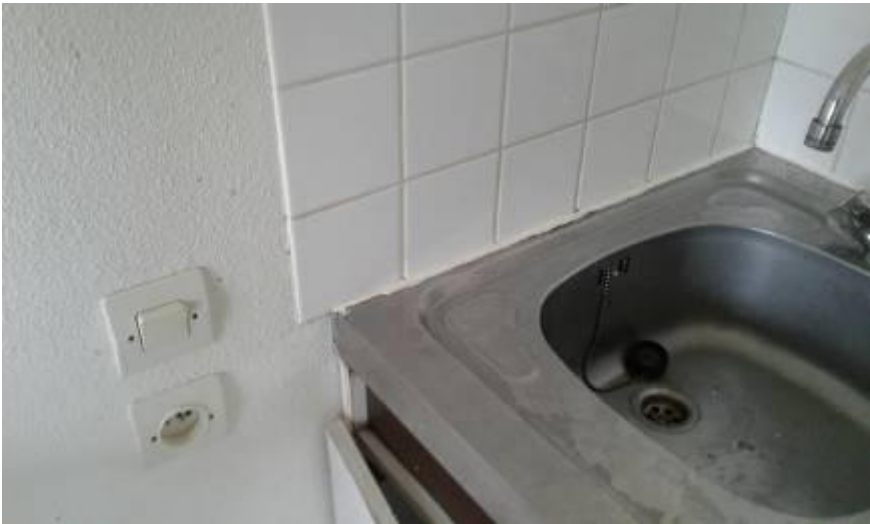
**PRELEVEMENT : P12**

| Pièce ou Local | Cuisine - Pièce de vie<br>(BATIMENT H - Rdc - Apt<br>1 HG) | |
| Composant de la construction | Murs | |
| Partie du composant | Peinture + enduit maigre 1 | |

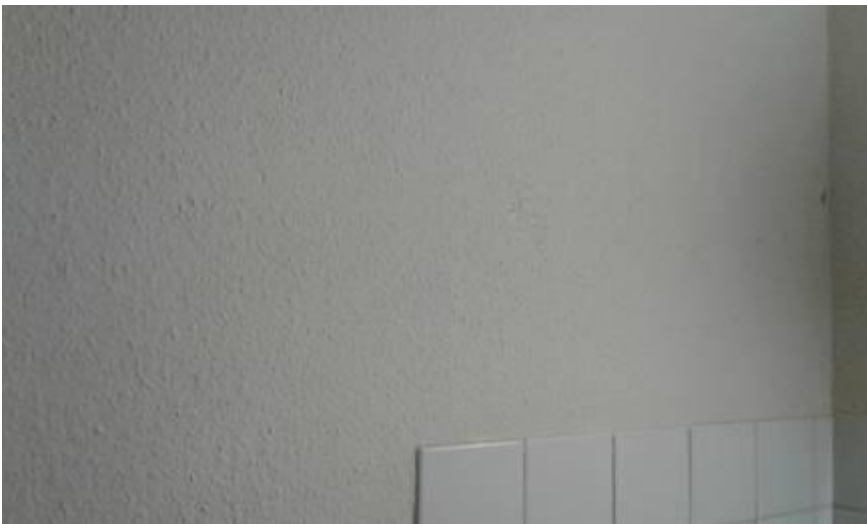
**PRELEVEMENT : P13**

| Pièce ou Local | Cuisine - Pièce de vie<br>(BATIMENT H - Rdc - Apt<br>1 HG) | |
| Composant de la construction | Plafonds | |
| Partie du composant | Peinture + enduit maigre 1 | |

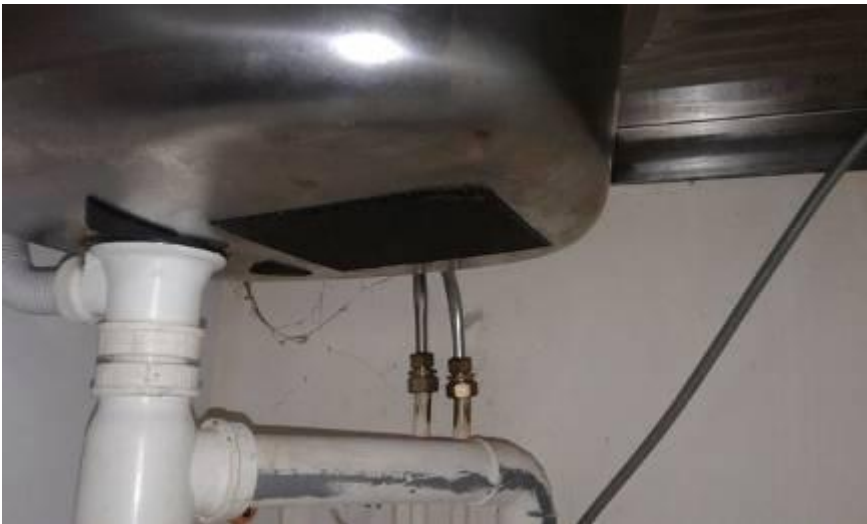
**PRELEVEMENT : P14**

| Pièce ou Local | Cuisine - Pièce de vie<br>(BATIMENT H - Rdc - Apt<br>1 HG) | |
| Composant de la construction | Eviers | |
| Partie du composant | Dalle phonique | |

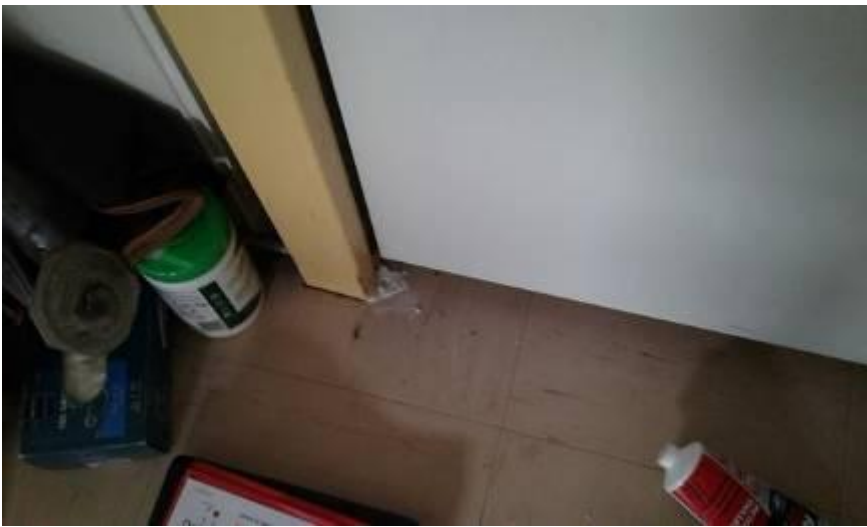
**PRELEVEMENT : P15**

| Pièce ou Local | Cuisine - Pièce de vie<br>(BATIMENT H - 1er étage<br>- Apt 14 HG) | |
| Composant de la construction | Revêtements de sols | |
| Partie du composant | Revêtement souple + colle | |

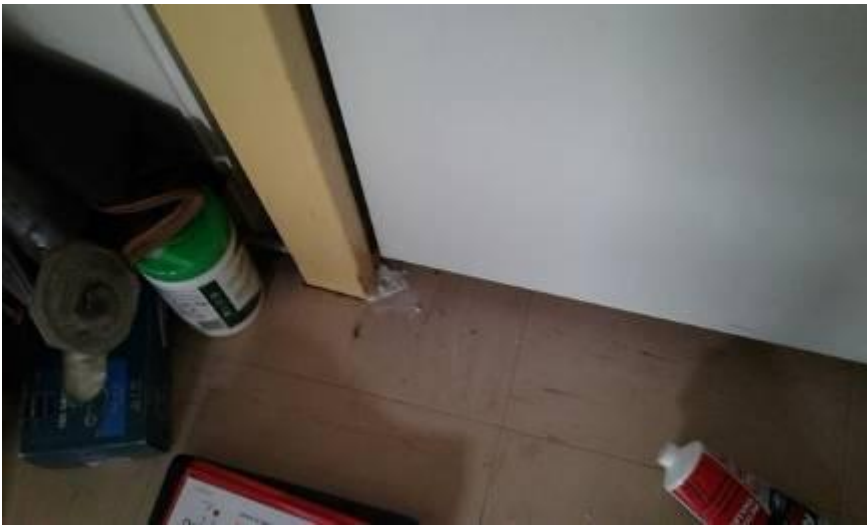
**PRELEVEMENT : P16**

| Pièce ou Local | Cuisine - Pièce de vie<br>(BATIMENT H - 1er étage<br>- Apt 14 HG) | |
| Composant de la construction | Revêtements de sols | |
| Partie du composant | Ragréage | |

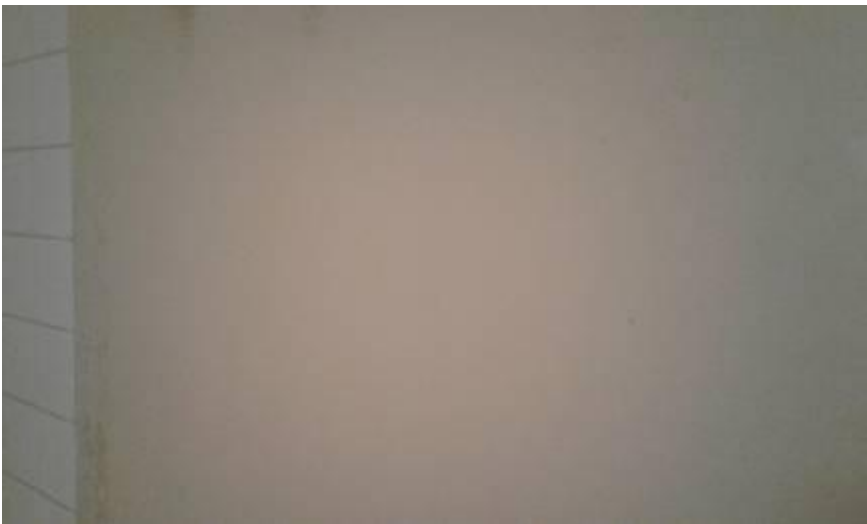
**PRELEVEMENT : P19**

| Pièce ou Local | Cuisine - Pièce de vie<br>(BATIMENT H - 1er étage<br>- Apt 14 HG) | |
| Composant de la construction | Murs | |
| Partie du composant | Peinture + enduit maigre 1 | |

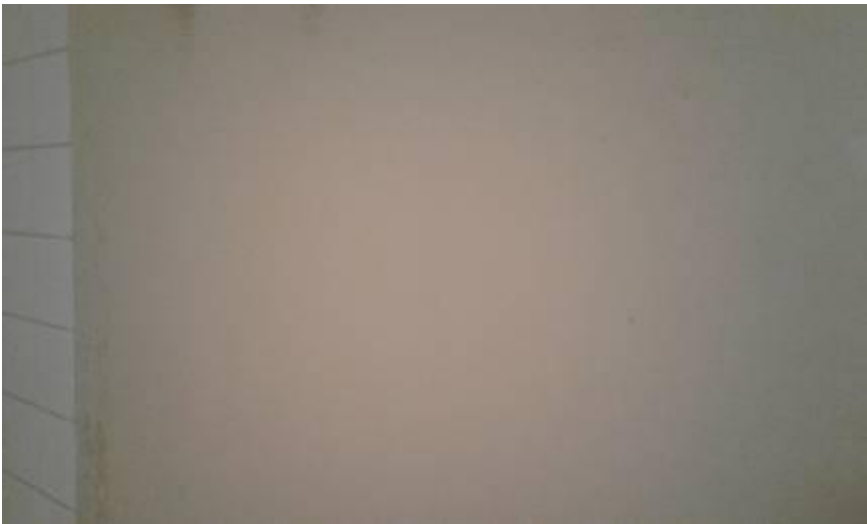
**PRELEVEMENT : P20**

| Pièce ou Local | Cuisine - Pièce de vie<br>(BATIMENT H - 1er étage<br>- Apt 14 HG) | |
| Composant de la construction | Plafonds | |
| Partie du composant | Peinture + enduit maigre 1 | |

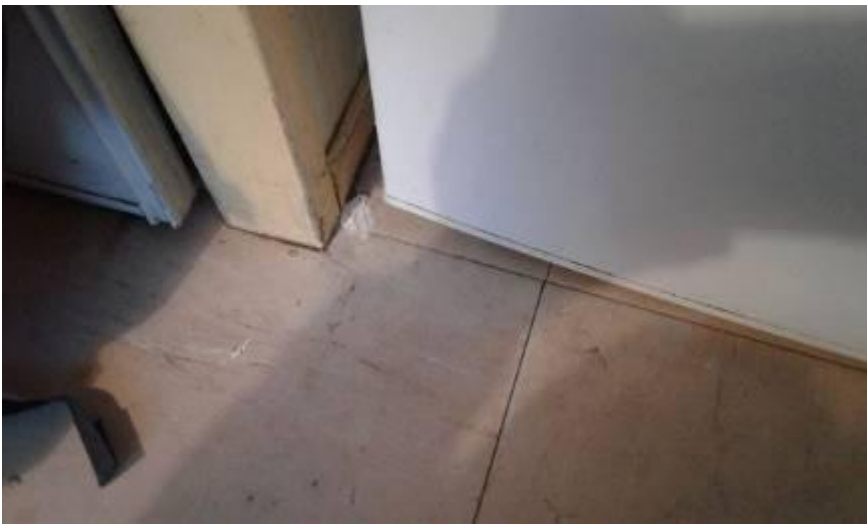
**PRELEVEMENT : P23**

| Pièce ou Local | Cuisine - Pièce de vie<br>(BATIMENT H - 1er étage<br>- Apt 10 HG) | |
| Composant de la construction | Revêtements de sols | |
| Partie du composant | Ragréage | |

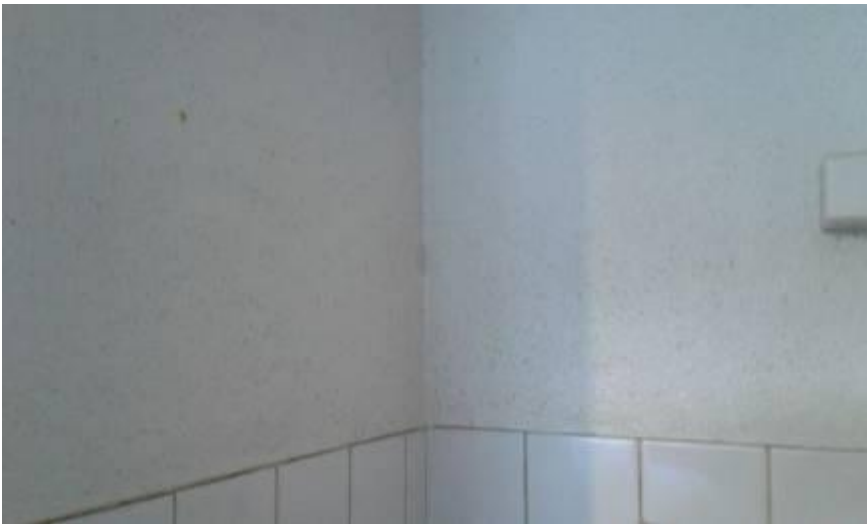
**PRELEVEMENT : P24**

| Pièce ou Local | Cuisine - Pièce de vie<br>(BATIMENT H - 1er étage<br>- Apt 10 HG) | |
| Composant de la construction | Murs | |
| Partie du composant | Peinture + placoplâtre | |

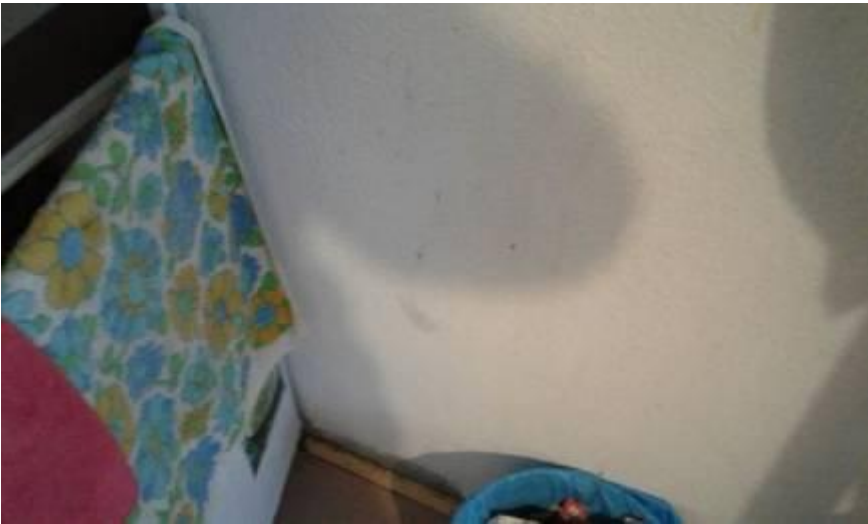
**PRELEVEMENT : P25**

| Pièce ou Local | Cuisine - Pièce de vie<br>(BATIMENT H - 1er étage<br>- Apt 10 HG) | |
| Composant de la construction | Murs | |
| Partie du composant | Peinture + placoplatre + enduit en zone de lissage/bande | |

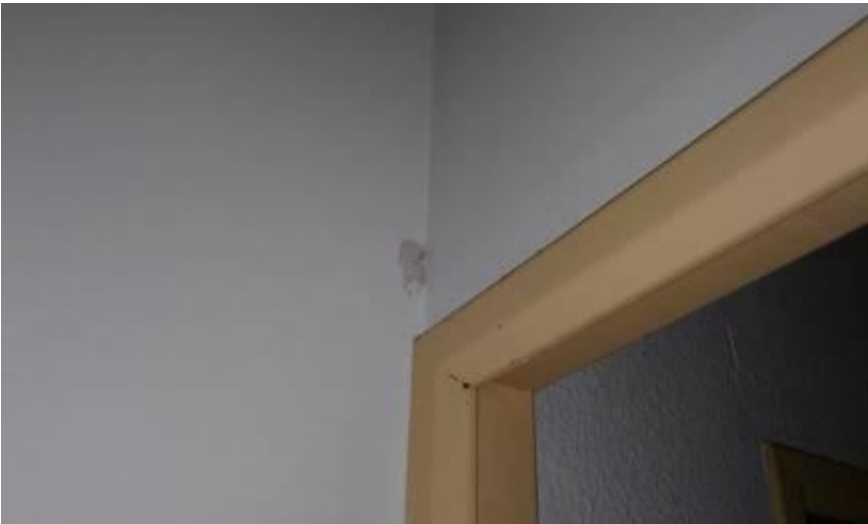
**PRELEVEMENT : P26**

| Pièce ou Local | Cuisine - Pièce de vie<br>(BATIMENT H - 1er étage<br>- Apt 10 HG) | |
| Composant de la construction | Murs | |
| Partie du composant | Peinture + enduit maigre 1 | |

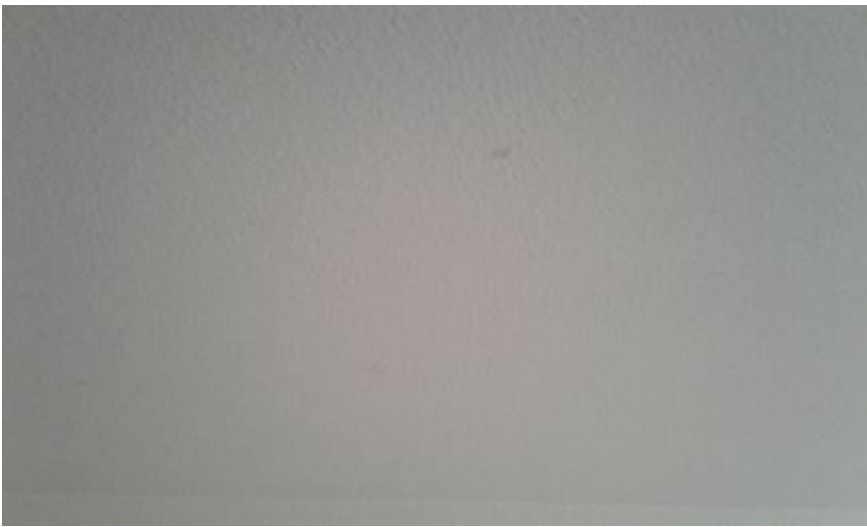
**PRELEVEMENT : P27**

| Pièce ou Local | Cuisine - Pièce de vie<br>(BATIMENT H - 1er étage<br>- Apt 10 HG) | |
| Composant de la construction | Plafonds | |
| Partie du composant | Peinture + enduit maigre 1 | |

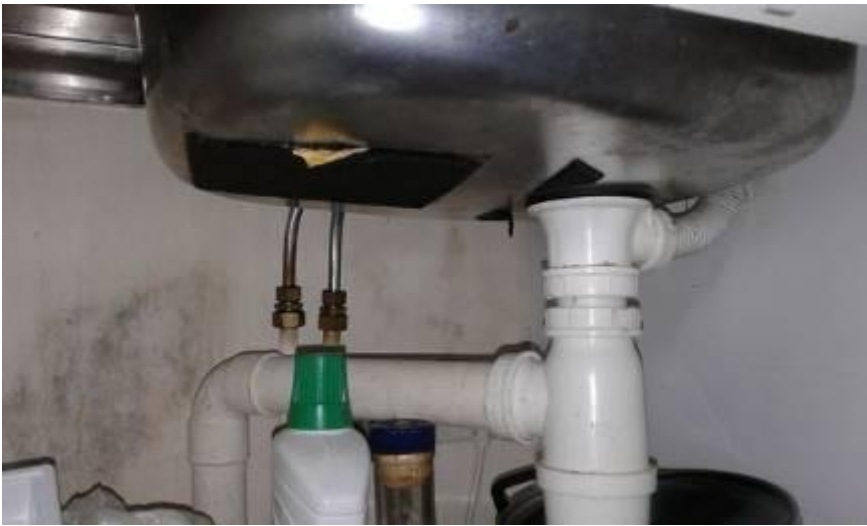
**PRELEVEMENT : P28**

| Pièce ou Local | Cuisine - Pièce de vie<br>(BATIMENT H - 1er étage<br>- Apt 10 HG) | |
| Composant de la construction | Evier | |
| Partie du composant | Dalle phonique | |

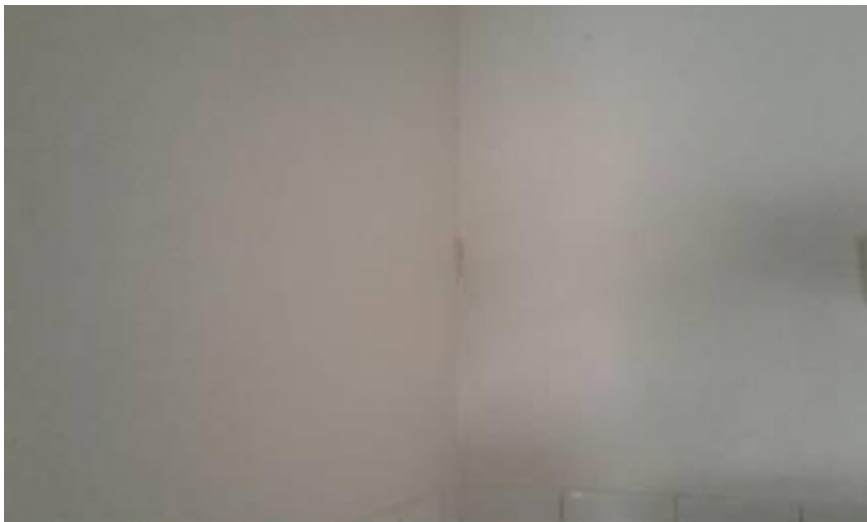
**PRELEVEMENT : P31**

| Pièce ou Local | Cuisine - Pièce de vie<br>(BATIMENT H - 2ème<br>étage - Apt 20 HG) | |
| Composant de la<br>construction | Murs | |
| Partie du<br>composant | Peinture + placoplâtre | |

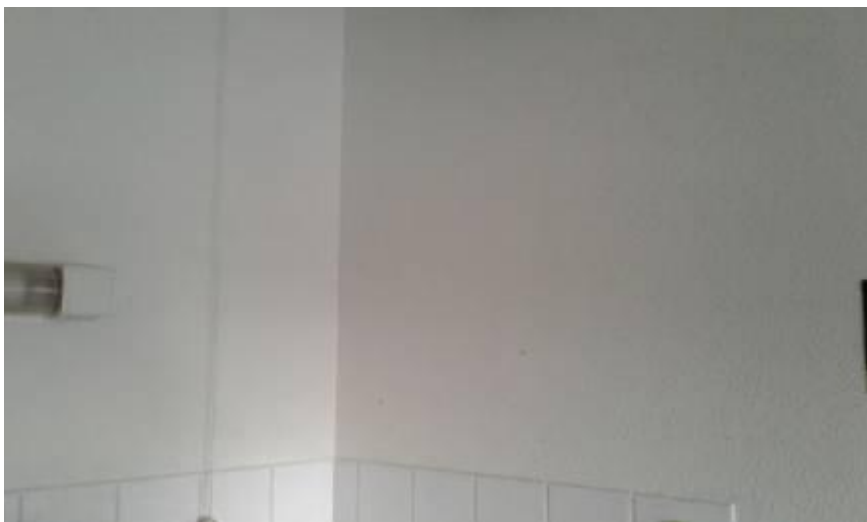
**PRELEVEMENT : P32**

| Pièce ou Local | Cuisine - Pièce de vie<br>(BATIMENT H - 2ème<br>étage - Apt 20 HG) | |
| Composant de la<br>construction | Murs | |
| Partie du<br>composant | Peinture + placoplâtre +<br>enduit en zone de<br>lissage/bande | |

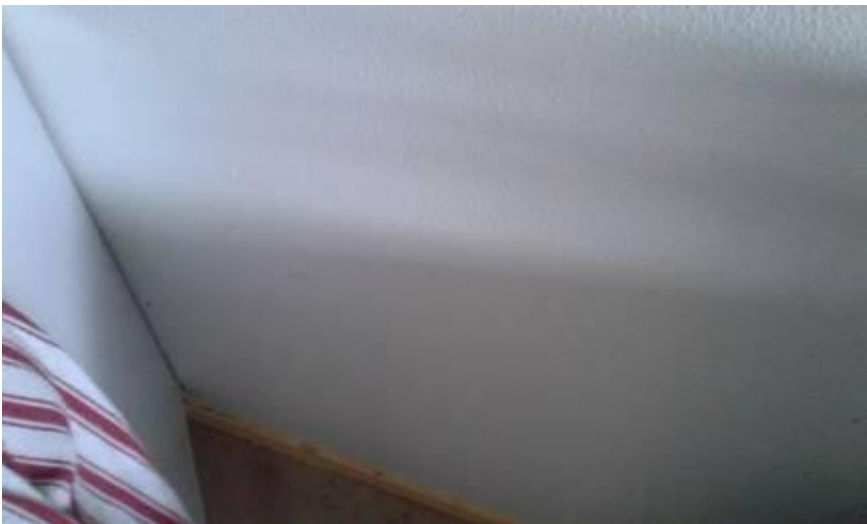
**PRELEVEMENT : P33**

| Pièce ou Local | Cuisine - Pièce de vie<br>(BATIMENT H - 2ème<br>étage - Apt 20 HG) | |
| Composant de la construction | Murs | |
| Partie du composant | Peinture + enduit maigre 1 | |

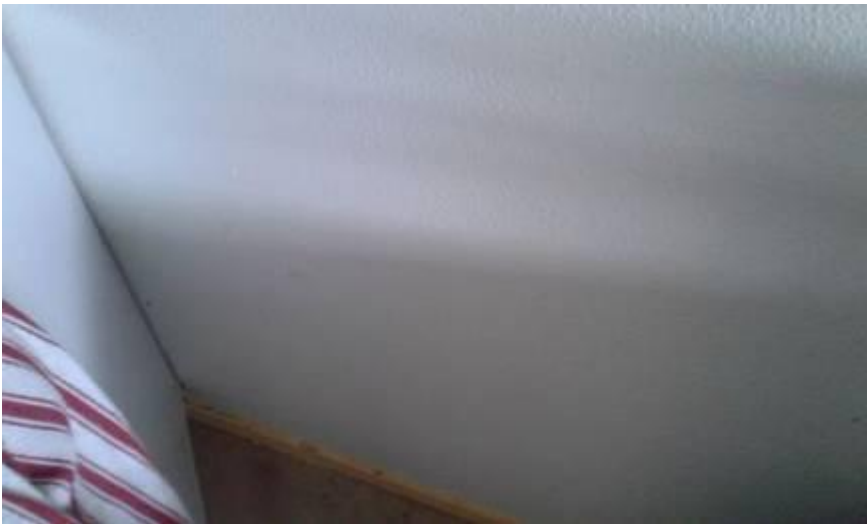
**PRELEVEMENT : P34**

| Pièce ou Local | Cuisine - Pièce de vie<br>(BATIMENT H - 2ème<br>étage - Apt 20 HG) | |
| Composant de la construction | Plafonds | |
| Partie du composant | Peinture + enduit maigre 1 | |

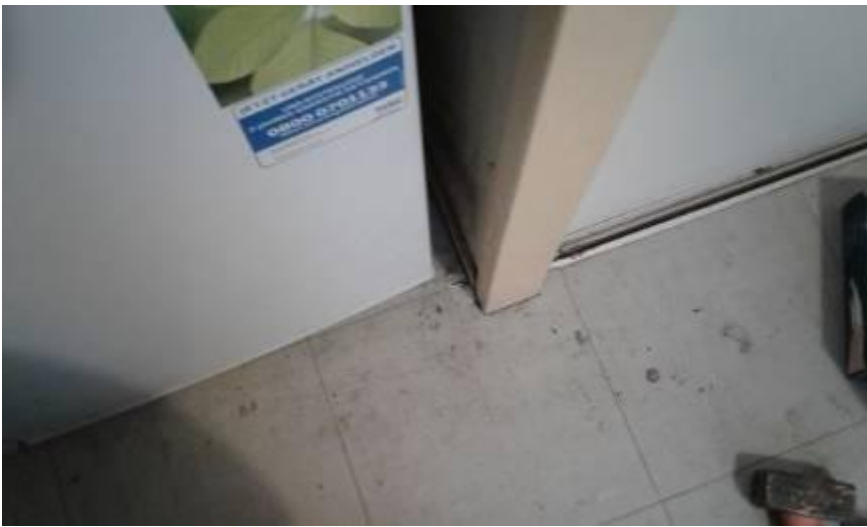
**PRELEVEMENT : P37**

| Pièce ou Local | Cuisine - Pièce de vie 1<br>(BATIMENT H - 2ème<br>étage - Apt 27 HG) | |
| Composant de la construction | Revêtements de sols | |
| Partie du composant | Ragréage | |

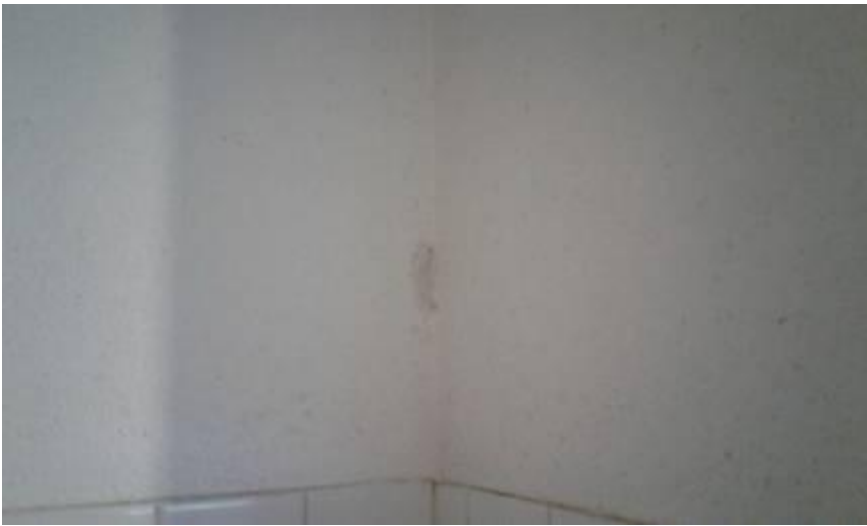
**PRELEVEMENT : P38**

| Pièce ou Local | Cuisine - Pièce de vie 1<br>(BATIMENT H - 2ème<br>étage - Apt 27 HG) | |
| Composant de la construction | Murs | |
| Partie du composant | Peinture + placoplâtre | |

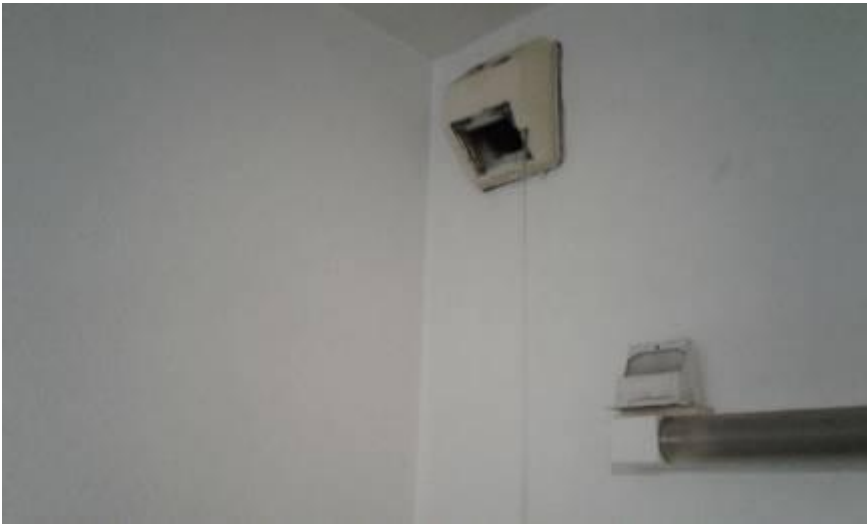
**PRELEVEMENT : P39**

| <b>Pièce ou Local</b> | Cuisine - Pièce de vie 1<br>(BATIMENT H - 2ème<br>étage - Apt 27 HG) | |
| <b>Composant de la construction</b> | Murs | |
| <b>Partie du composant</b> | Peinture + placoplâtre +<br>enduit en zone de<br>lissage/bande | |

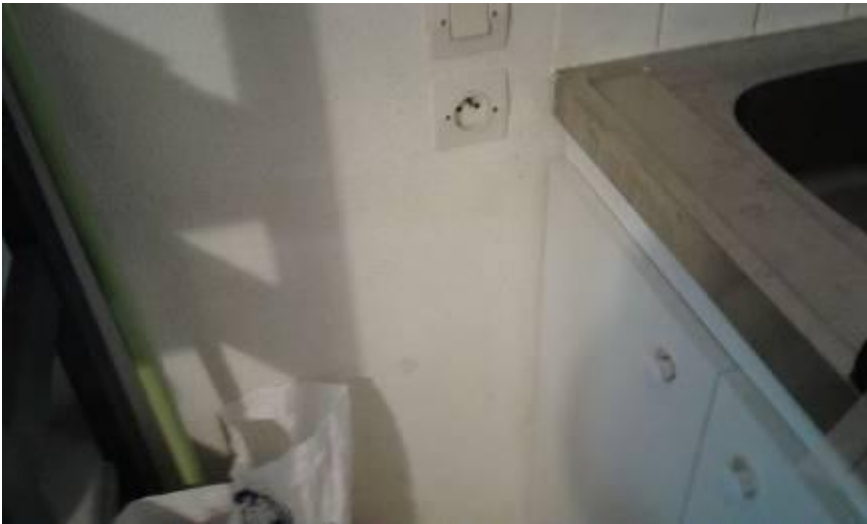
**PRELEVEMENT : P40**

| <b>Pièce ou Local</b> | Cuisine - Pièce de vie 1<br>(BATIMENT H - 2ème<br>étage - Apt 27 HG) | |
| <b>Composant de la construction</b> | Murs | |
| <b>Partie du composant</b> | Peinture + enduit maigre 1 | |

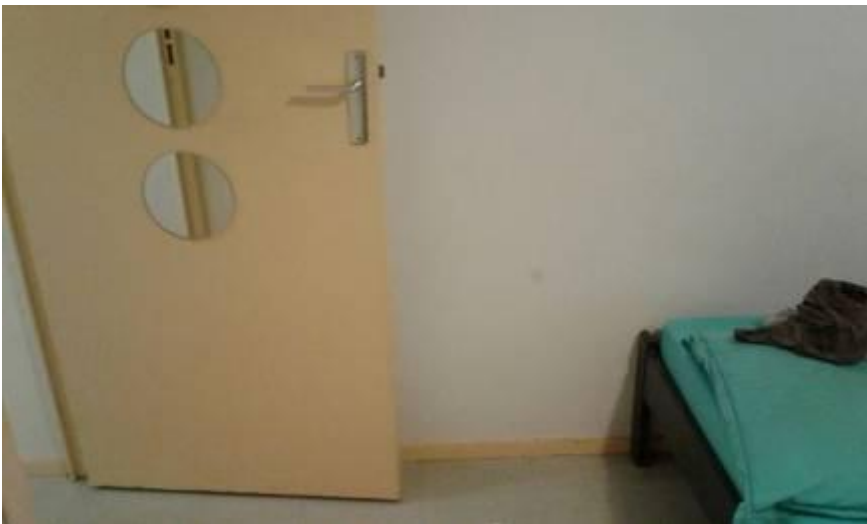
**PRELEVEMENT : P41**

| Pièce ou Local | Cuisine - Pièce de vie 1<br>(BATIMENT H - 2ème étage - Apt 27 HG) | |
| Composant de la construction | Plafonds | |
| Partie du composant | Peinture + enduit maigre 1 | |

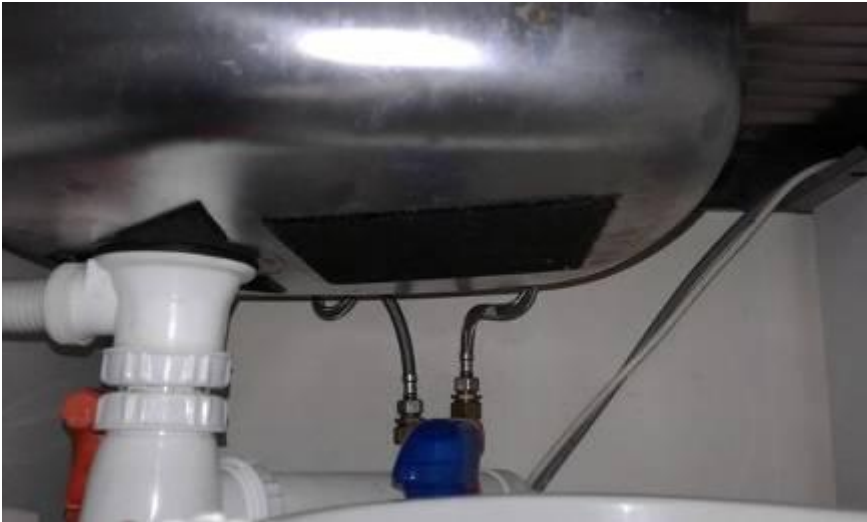
**PRELEVEMENT : P42**

| Pièce ou Local | Cuisine - Pièce de vie 1<br>(BATIMENT H - 2ème étage - Apt 27 HG) | |
| Composant de la construction | Evier | |
| Partie du composant | Dalle phonique | |

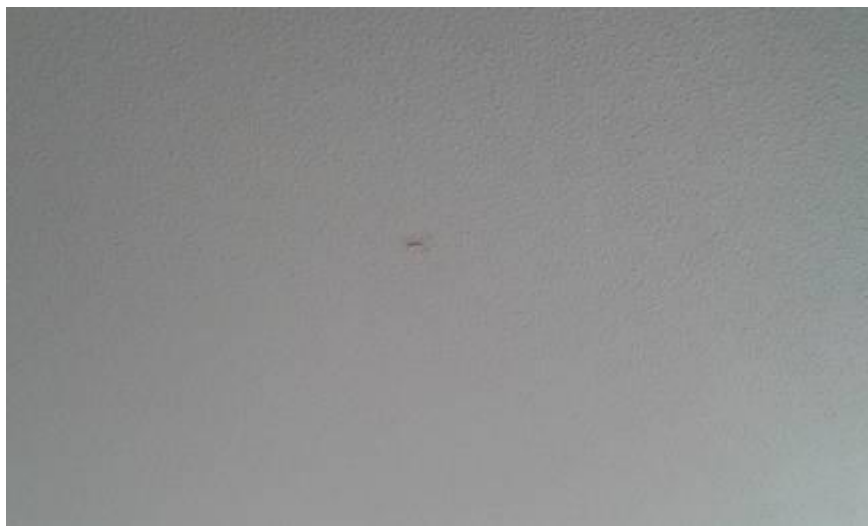
**PRELEVEMENT : P43**

| Pièce ou Local | Cuisine - Pièce de vie<br>(BATIMENT H - Rdc - Apt<br>8 HG) | |
| Composant de la<br>construction | Murs | |
| Partie du<br>composant | Peinture + enduit maigre 2 | |

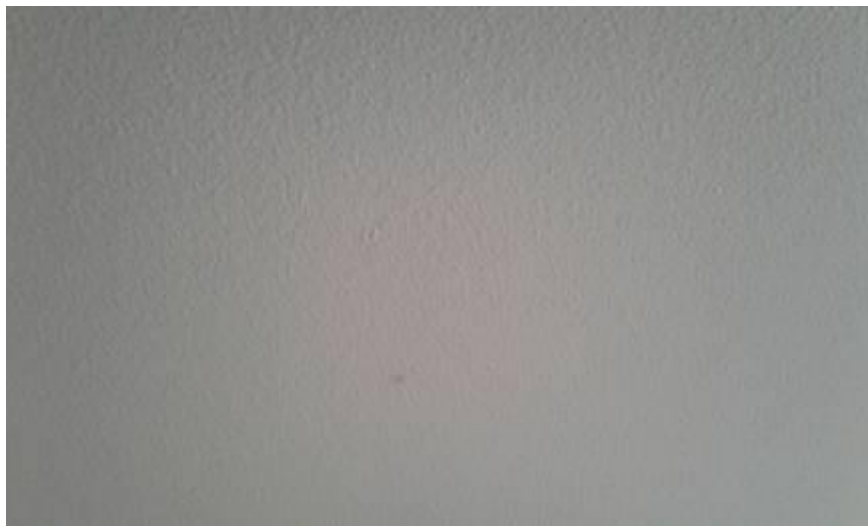
**PRELEVEMENT : P44**

| Pièce ou Local | Cuisine - Pièce de vie<br>(BATIMENT H - Rdc - Apt<br>8 HG) | |
| Composant de la construction | Plafonds | |
| Partie du composant | Peinture + enduit maigre 2 | |

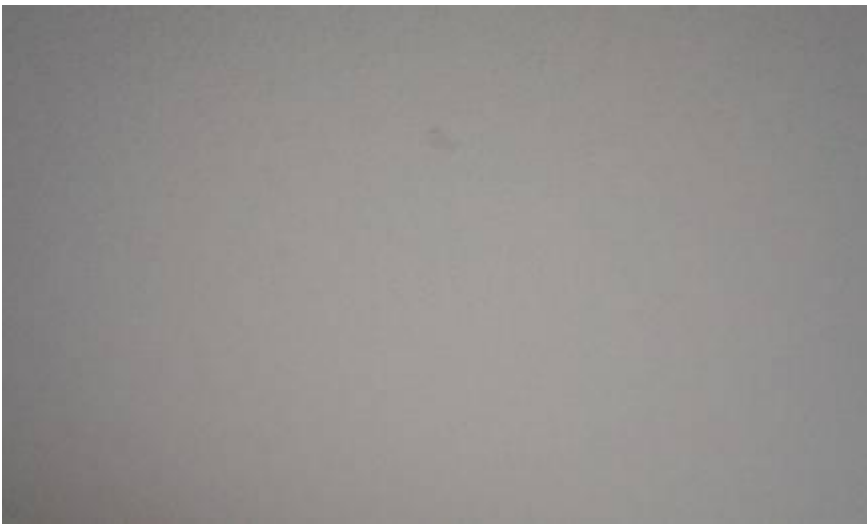
**PRELEVEMENT : P45**

| Pièce ou Local | Cuisine - Pièce de vie<br>(BATIMENT H - 1er étage<br>- Apt 14 HG) | |
| Composant de la construction | Murs | |
| Partie du composant | Peinture + enduit maigre 2 | |

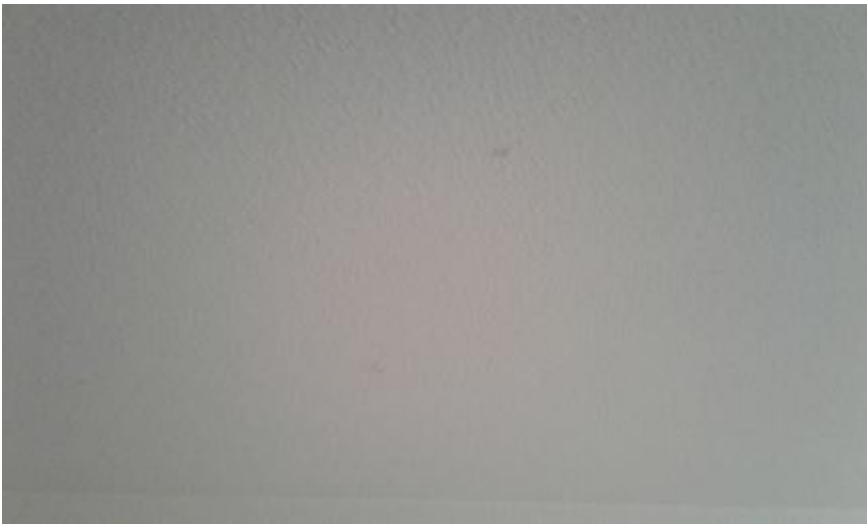
**PRELEVEMENT : P46**

| Pièce ou Local | Cuisine - Pièce de vie<br>(BATIMENT H - 1er étage<br>- Apt 14 HG) | |
| Composant de la construction | Plafonds | |
| Partie du composant | Peinture + enduit maigre 2 | |

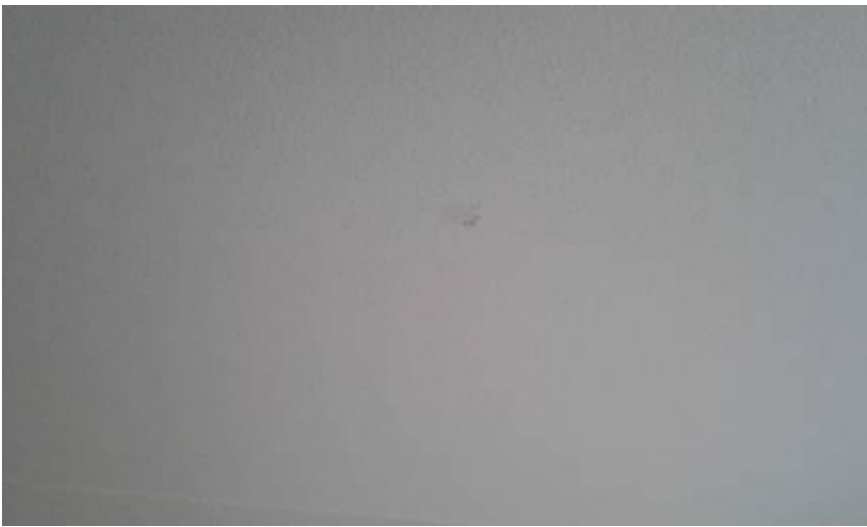
**PRELEVEMENT : P47**

| Pièce ou Local | Cuisine - Pièce de vie<br>(BATIMENT H - 1er étage<br>- Apt 10 HG) | |
| Composant de la construction | Murs | |
| Partie du composant | Peinture + enduit maigre 2 | |

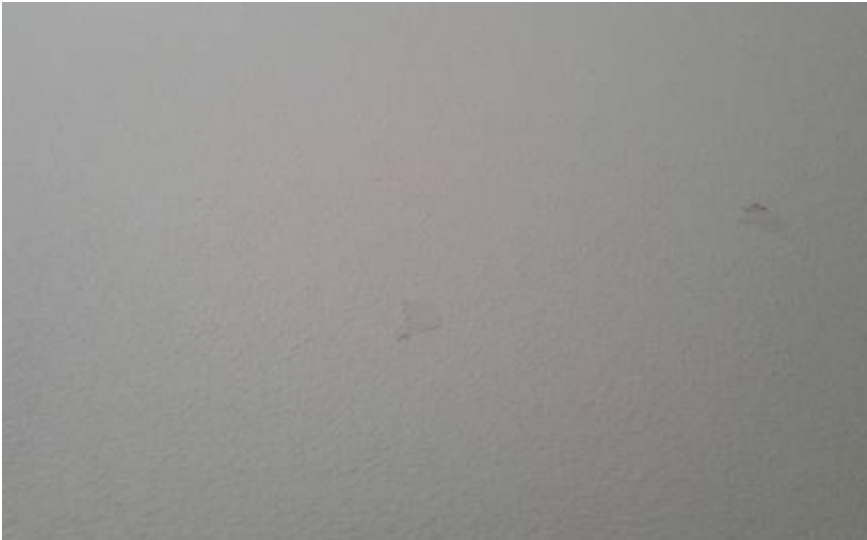
**PRELEVEMENT : P48**

| Pièce ou Local | Cuisine - Pièce de vie<br>(BATIMENT H - 1er étage<br>- Apt 10 HG) | |
| Composant de la construction | Plafonds | |
| Partie du composant | Peinture + enduit maigre 2 | |

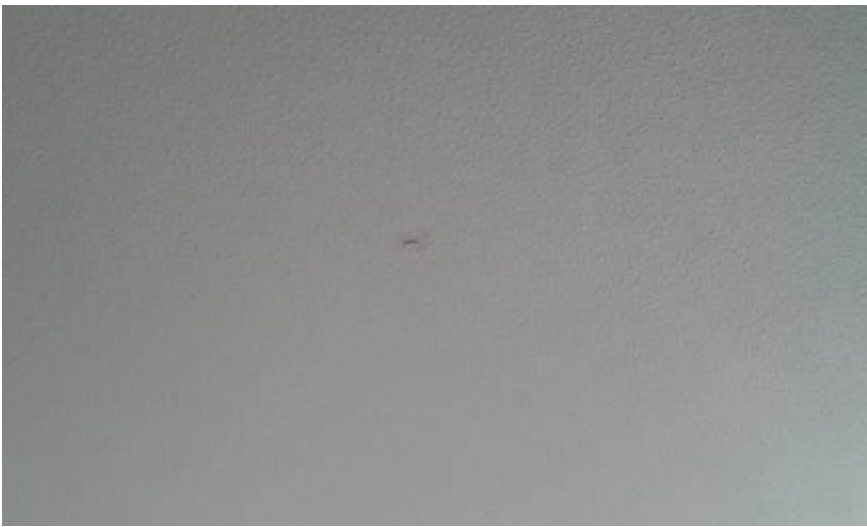
**PRELEVEMENT : P49**

| Pièce ou Local | Cuisine - Pièce de vie<br>(BATIMENT H - 2ème<br>étage - Apt 20 HG) | |
| Composant de la construction | Murs | |
| Partie du composant | Peinture + enduit maigre 2 | |

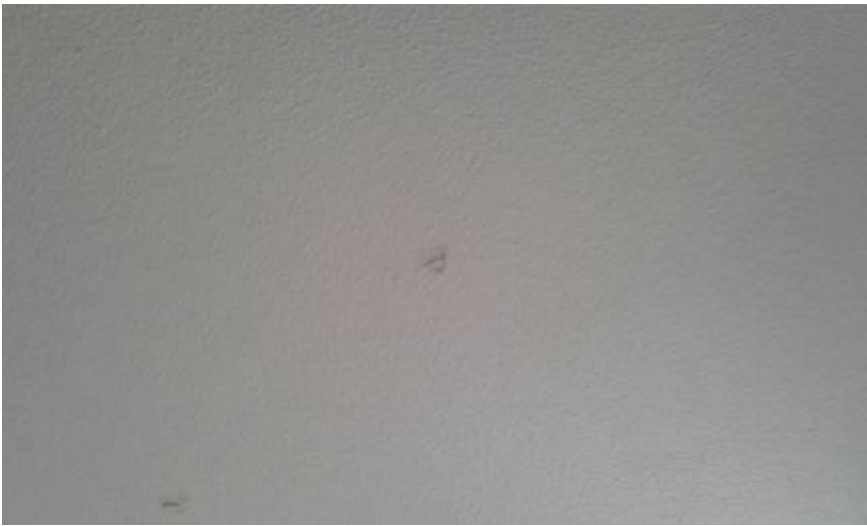
**PRELEVEMENT : P50**

| Pièce ou Local | Cuisine - Pièce de vie<br>(BATIMENT H - 2ème<br>étage - Apt 20 HG) | |
| Composant de la construction | Plafonds | |
| Partie du composant | Peinture + enduit maigre 2 | |

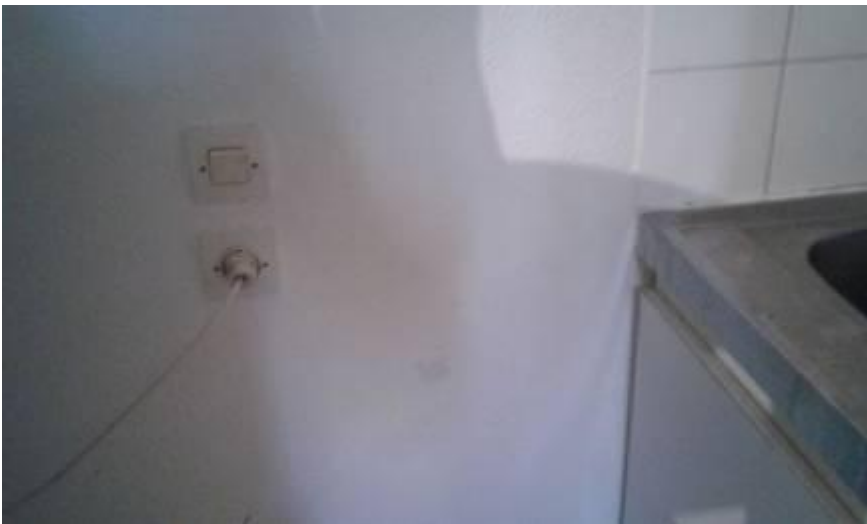
**PRELEVEMENT : P51**

| Pièce ou Local | Cuisine - Pièce de vie 1<br>(BATIMENT H - 2ème étage - Apt 27 HG) | |
| Composant de la construction | Murs | |
| Partie du composant | Peinture + enduit maigre 2 | |

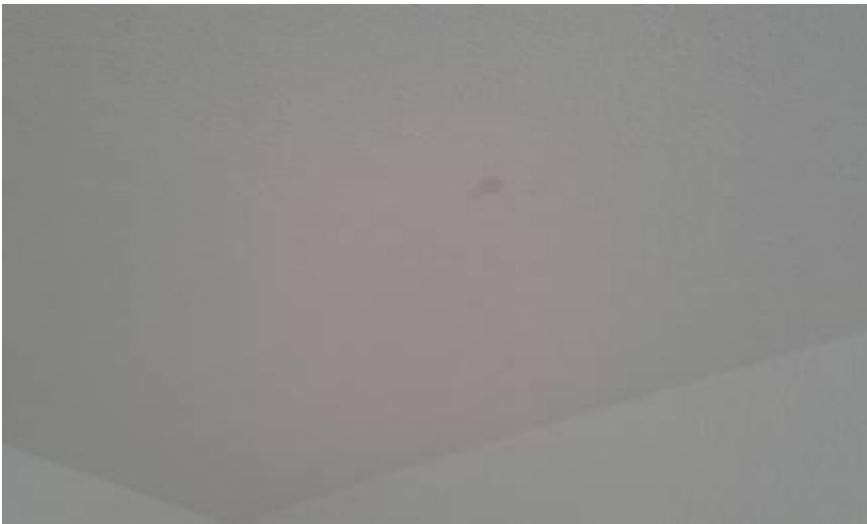
**PRELEVEMENT : P52**

| Pièce ou Local | Cuisine - Pièce de vie 1<br>(BATIMENT H - 2ème étage - Apt 27 HG) | |
| Composant de la construction | Plafonds | |
| Partie du composant | Peinture + enduit maigre 2 | |

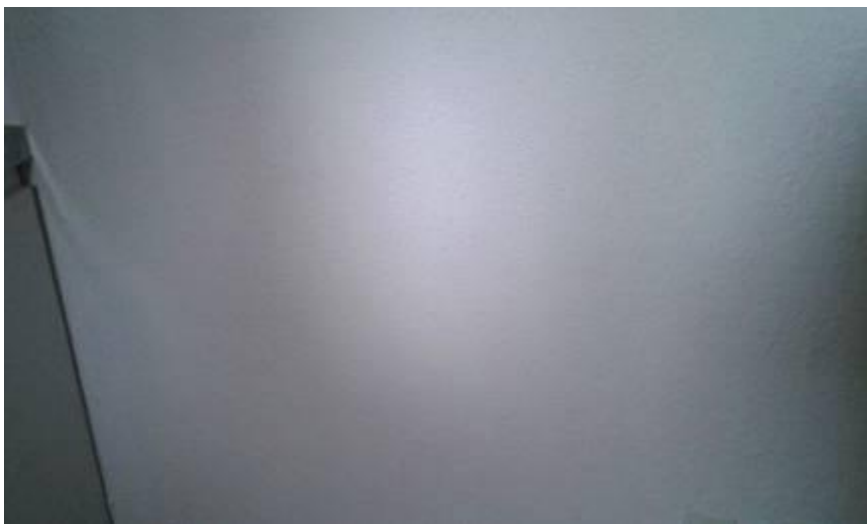
**PRELEVEMENT : P53**

| Pièce ou Local | Cuisine - Pièce de vie<br>(BATIMENT H - Rdc - Apt<br>1 HG) | |
| Composant de la<br>construction | Murs | |
| Partie du<br>composant | Peinture + enduit maigre 2 | |
